# Detaljplan Långströmsgatan

Bergteknisk utredning och markradonundersökning

UG15129  
2015-10-08

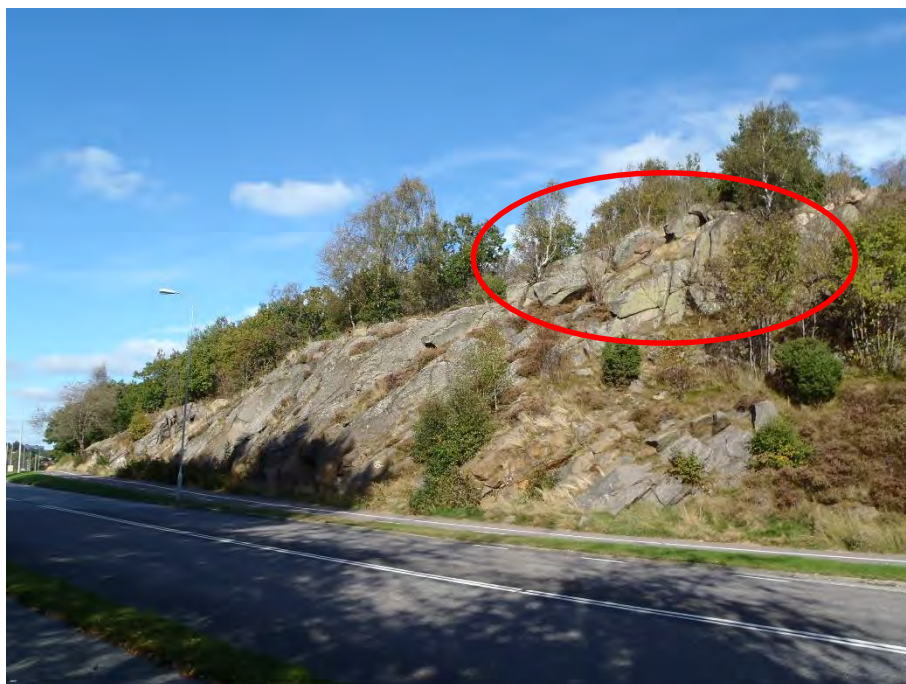
*Figur 4.1. Den södra delen av den östra slänten med instabila block markerade.*

Det högsta partiet vid undersökningsområdets södra gräns är storblockigt uppsprucket med lösliggande, upplagade block 10-15 m ovanför GC-vägen. Dessa block bedöms vara potentiellt instabila (Figur 4.1). Ett trasigt, funktionsodugligt staket skiljer det blockuppspruckna partiet från högre liggande delar som bedöms vara stabila (Figur 4.2).
