## **Rotkartering vid Mandolingatan på uppdrag av Poseidon Bostads AB**

## Kompletterande rotkartering vid Mandolingatan

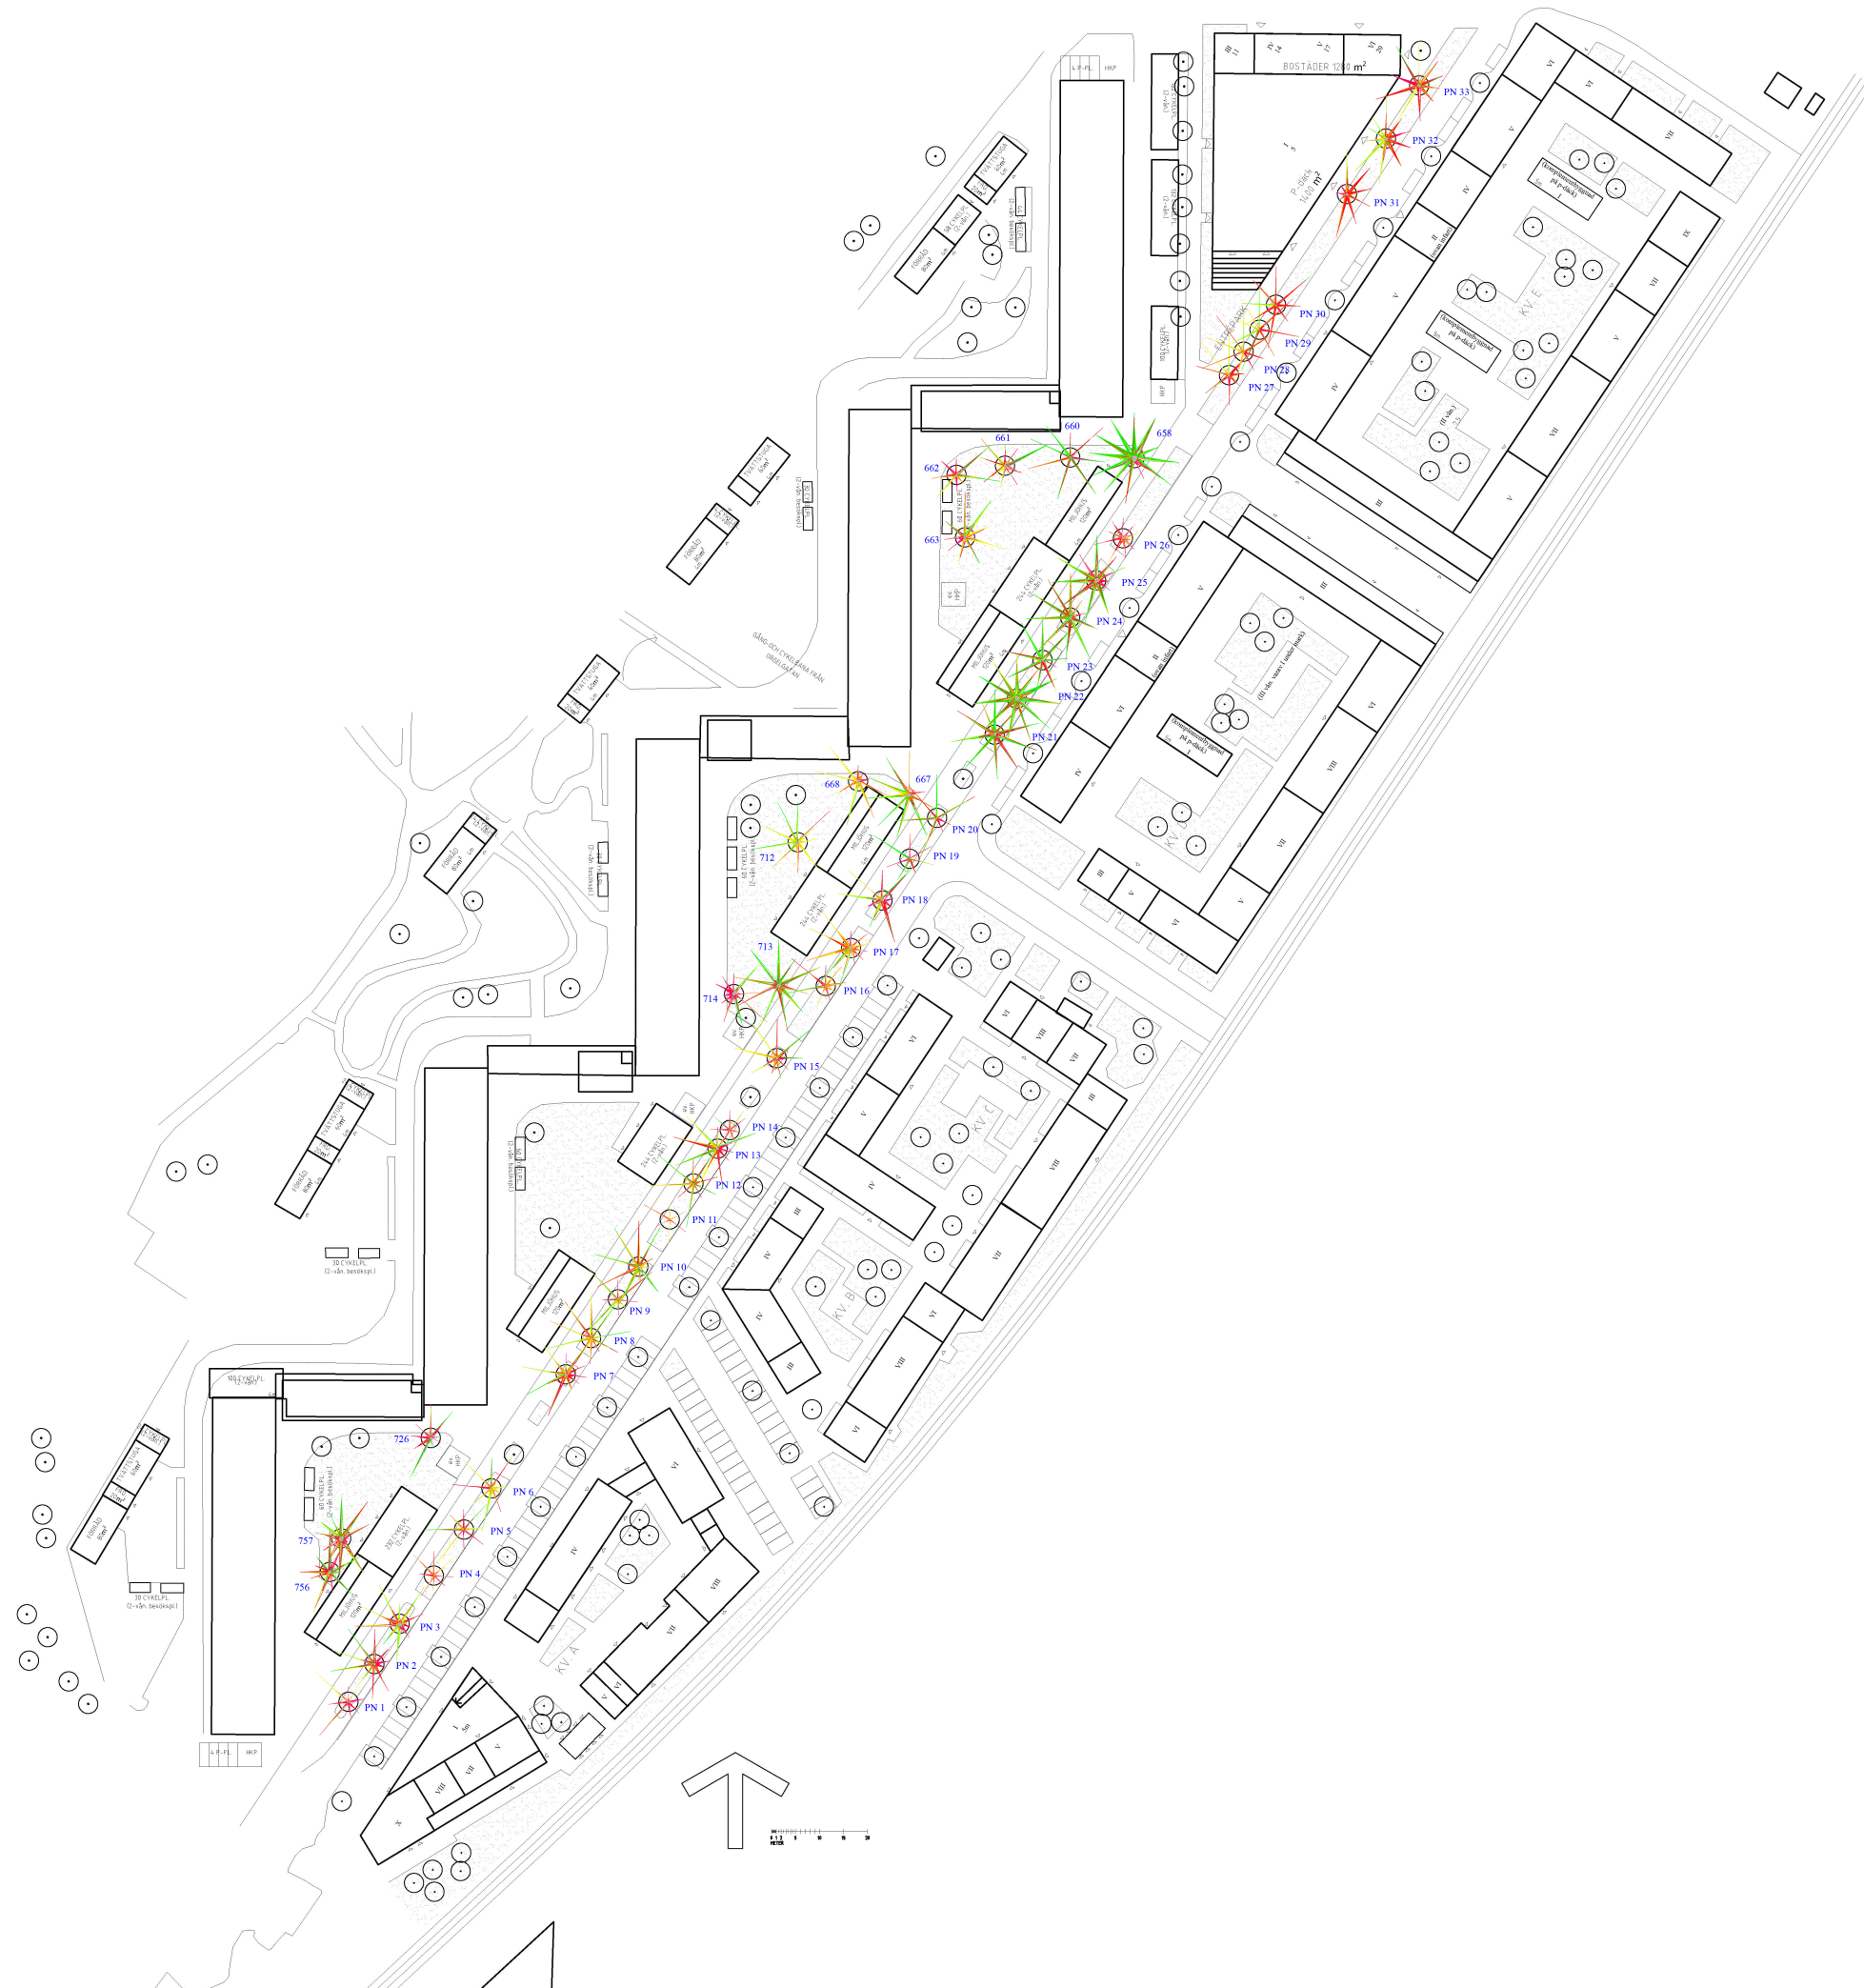
Övervägande delen av träden i allén har dåliga eller obefintliga rötter åt sydost där bilvägen befinner sig. De flesta har dock rötter som sträcker sig under gång och cykelbanan i nordost och ut i gräsyrtorna på andra sidan av denna.

Precis som almarna visar flera av dessa träd en dålig rotutveckling åt sydost under bilvägen och trottoaren.

Lönnarna (PN 27 – PN 30) har en större gräsyta mot nordväst där troligen vatten, syre och näringsupptag till största delen sker i nuläget.

Nordväst om bokarna (PN 31 – PN 32) finns ett högt plank med förråd bakom. Detta gör att vi inte kunnat kartera rotsystemet mer än ett par meter ut åt det hållet på dessa träd.

Vid en eventuell byggnation i närheten av träden bör dokumentet "Standard för skyddande av träd vid byggnation" av Johan Östberg & Örjan Stål vid Sveriges Lantbruksuniversitet (SLU), Alnarp (ISBN-nr: 978-91-576-8905-4) användas och följas.

Man skulle behöva förbättra rotmiljön istället för att försämra den.
