*Geoteknisk och bergtekniskt utlåtande*

Datum: 2016-10-20

## ***Detaljplan för nybyggnad av förskola vid Kullegatan, Krokslätt 180:1 m.fl. i Göteborg***

***Geoteknisk och bergtekniskt utlåtande***

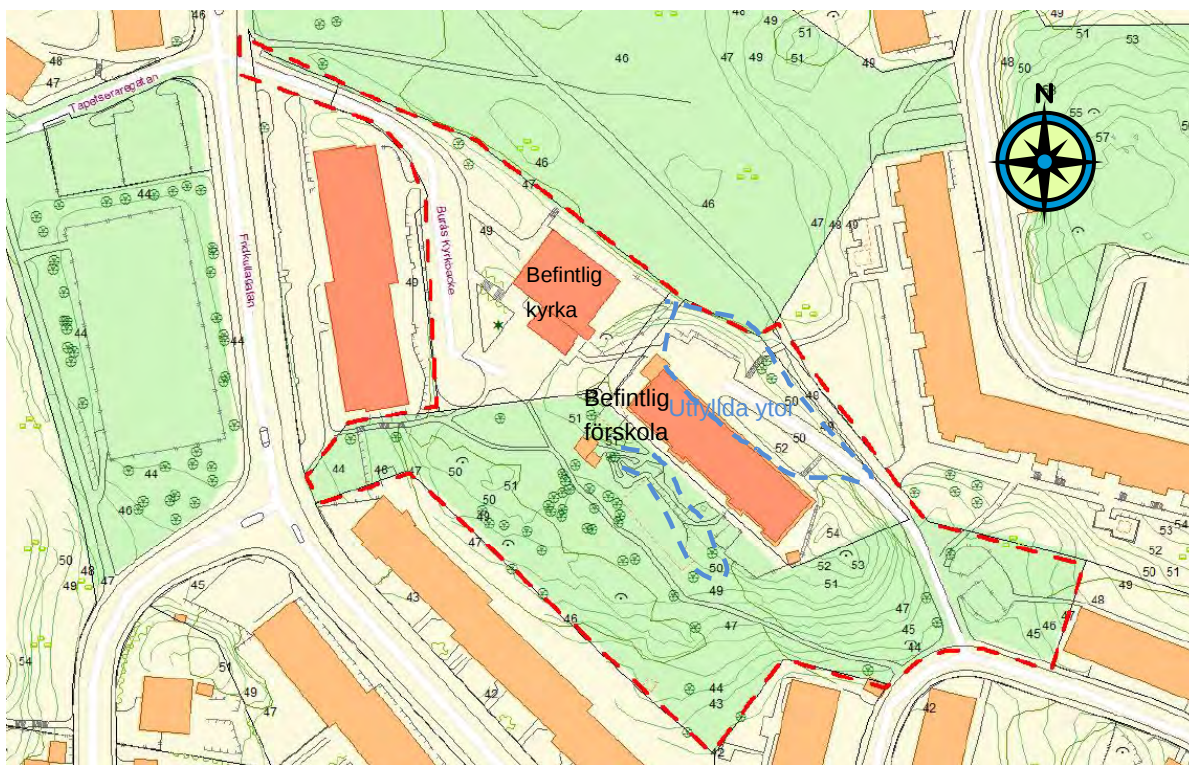
Figur 1. Primärkarta med höjdangivelser

Största delen av tomten utgörs av berg i dagen/tunt jordtäckte på berg/fastmark, inom de partier av tomten där lösa jordlager återfinns är marken i stort sett plan. Det föreligger osäkerhet om befintlig fyllnings mäktighet hur den är utförd, se figur 1, det finns tecken på vissa rörelser i fyllnadsslänterna.

För att säkra stabiliteten måste sannolikt befintliga fyllnadsslänter fläckas ut genom ytterligare utfyllnad vilket kommer att ta mer mark i anspråk norr och öster ut vilket kan komma att beröra befintlig gång- och cykelbana. Alternativt skiftas befintlig fyllnings ut till berget och ersättas med en kontrollerad packad och tätad sprängstensfyllning.

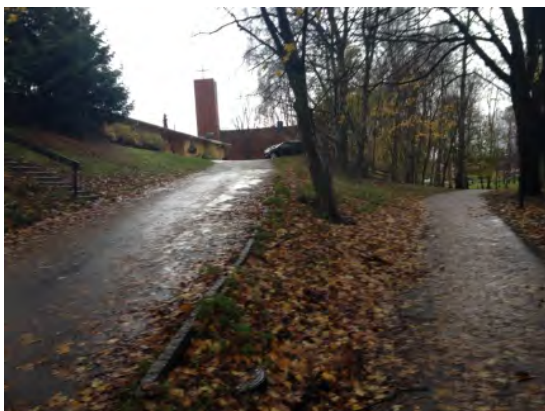
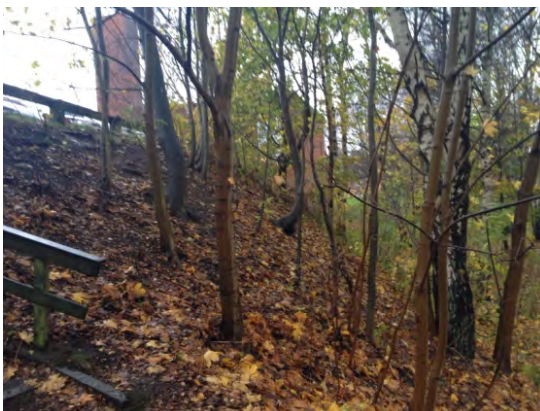
Det aktuella området utgörs av ett högre liggande bergsparti med varierande berg i dagen och tunt jordtäckte på berg. Utmed den norra sidan av förskolan är en gata och parkeringar anlagda på fyllning i etage, bedömd fyllnadshöjd uppgår som mest till ca 4-5 m, se *foto 1, 2 samt figur 1 och 3*. Även delar av lekytorna sydväst om byggnaden är plangjord genom utfyllnader, se *foto 5, 6 samt figur 1 och 3*. Ingen dokumentation om hur utfyllnaden norr om byggnaden är utförd eller vilka material som använts har påträffats, fyllningens utförande är därmed något osäkert.

Slänten norr om befintlig parkeringsyta är delvis brant och sprängsten kan ses i släntfot. Vissa av träden i slänten är böjda längst ner sk saxofonträd, se *foto 2 och figur 3*, vilket tyder på att de översta ytliga jordlagren sakta förflyttar sig nedåt av gravitationen. Träden vill växa rakt upp och kompenserar för den nedåtgående jordrörelsen.

Foto 1 och 2. Marken utfyllt i etage för vägbank och parkeringsytor norr om byggnaden, se även figur 1 och 3

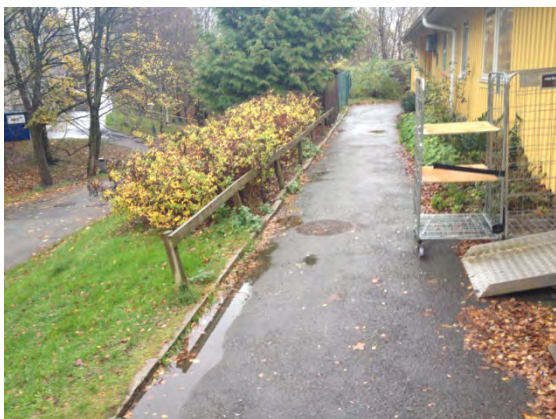
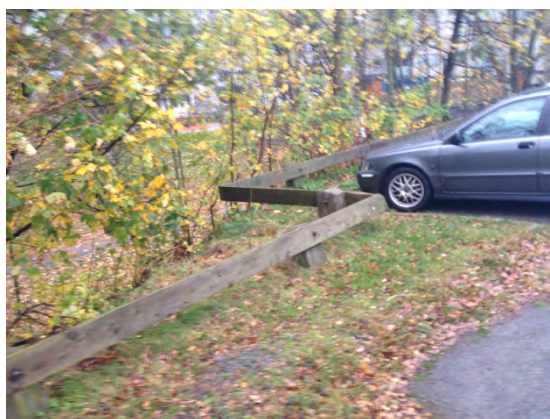
De asfalterade ytorna för vägen, parkering och gångvägar sluttar åt norr även staket, kantsten och trappor uppvisar tecken på sättningar och rörelser åt norr, se *foto 3 och 4*. Nuvarande funktion och stabilitet för utfyllnaden måste därmed anses vara osäker och inte helt tillfredsällande. Utfyllnaden för lekytan söder om byggnaden är utförd med sprängsten och tätad med fyllnadsjord, funktionen bedöms som något osäker, viss risk för blockutfall från fyllningen föreligger åt söder, se *foto, 5 och 6 och figur 1 och 3*.

Foto 3 och 4. Gångväg, parkeringsyta, staket och kantsten lutar åt norr vilket tyder på att sättningar eller att vissa markrörelser pågår

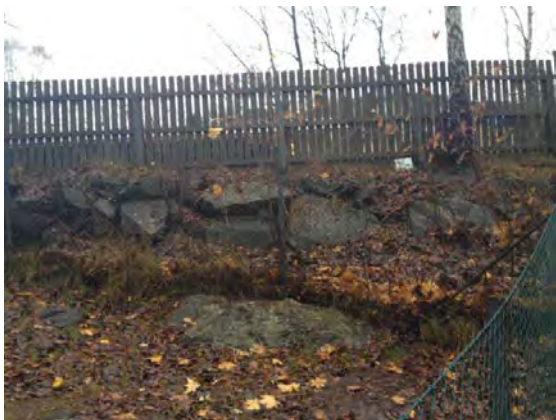
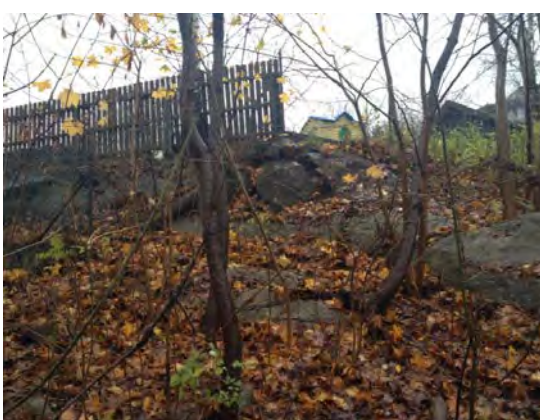
Foto 5 och 6. Marken för lekytorna söder om byggnaden är plangjord genom utfyllnad, se även figur 1

Stabiliteten för befintlig fyllning för plangjorda lekytor måste ses över och åtgärdas, i övrigt föreligger inga stabilitetsproblem.

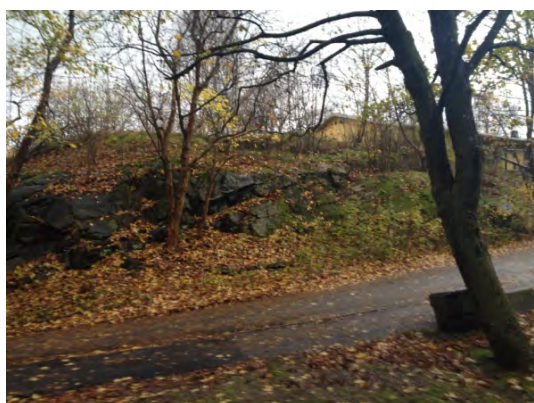
I sydost ligger den högst belägna delen inom området och utgörs av berg i dagen som åt nordost stupar brant från nivån +54 till nivån +45, se foto 7, 11, 12 och figur 3. Viss risk för mindre block- och stenutfall föreligger.

Om ett block/sten skulle komma i rörelse blir transporten inte särskilt lång tack vare formen på blocken samt markens geometri.

Foto 7. Den branta delen av berget i sydost

Om planerad bebyggelse genomförs måste i samband med blivande entreprenadarbeten bergsslänten besiktigas av en erfaren bergstekniker för att besluta om vilka bergsförstärkningsåtgärder som är nödvändiga och lämpliga.

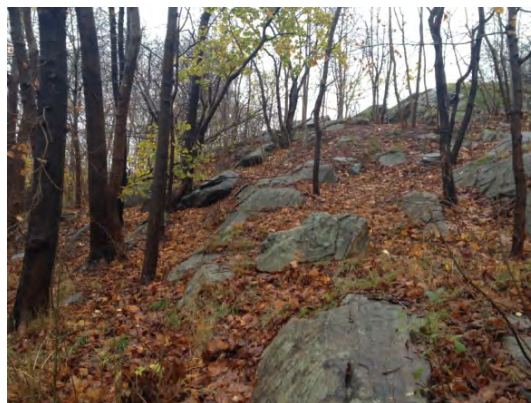
Åt sydost och sydväst är bergslänten flackare ner mot Kullegatan och befintlig bebyggelse, marknivån faller från nivån +54 till +42 på en sträcka av 35-45 m vilket ger en varierande släntlutning mellan 15-20°. Slänten utgörs av berg i dagen och är ondulerad med jordfyllda svackor och sprickor där det växer träd och buskar, även en del större block ligger i slänten, se *foto 8* och *figur 3*. Blocken som är relativt stora ligger oftast delvis inbäddad i jord samt har de formerna att de inte på något naturligt sätt kan komma i rörelse, slänterna bedöms därmed som stabila.

Foto 8. Slänten i sydos/sydväst med ytliga stabila block

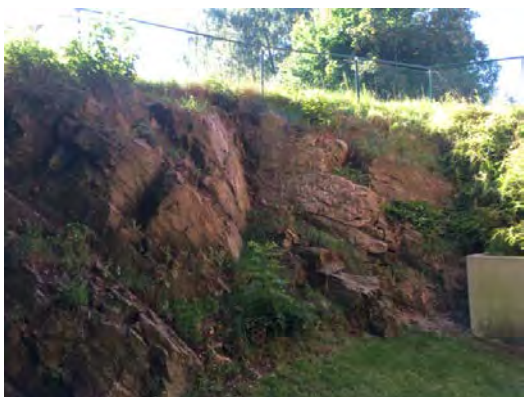
I anslutning till Buråskyrkans södra del finns en delvis brant bergsslänt/bergsskärning, *se foto 9 och figur 3*. Spricksystemen och sprickornas stupning är till största delen gynnsamma vilket medför att det för befintliga förhållanden inte föreligger någon risk för bergras eller blockutfall. I den sydöstra delen bedöms en mindre risk för block- och stenufall föreligga på grund av att berget delvis tidigare varit utsatt för sprängningsarbeten i samband med byggnationen av kyrkan, *se foto 10 och figur 3*. I samband med planerad byggnation med eventuella blivande nya sprängningsarbeten skall bergsslänten besiktigas av bergtekniker. En riskanalys skall upprättas där ett eventuellt behov av bergförstärkningsåtgärder skall redovisas.

Foto 9. Brant bergsslänt inom Buråskyrkans tomtmark

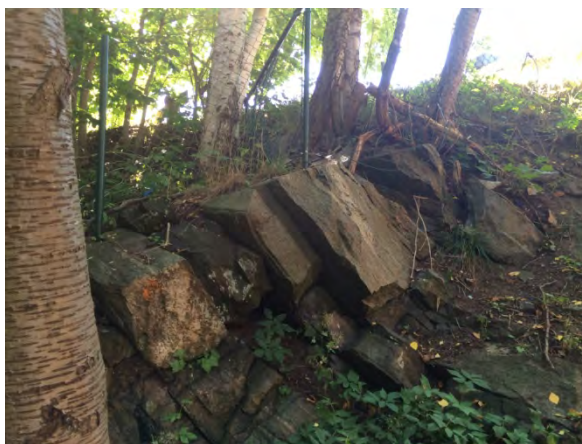
Foto 10. Potentiellt lösa block sydöst om kyrkan

Viss risk för blockutfall finns inom den sydöstra delens bergsbrant samt sydost om kyrkan. I samband med byggnationen måste eventuella bergsstabilitetsproblem åtgärdas. En erfaren bergstekniker skall besiktiga och föreslå eventuella bergsförstärkningsåtgärder för branterna för de blivande permanenta förhållandena. Eventuella bergsstabilitetsproblem kan orsakas av blivande sprängningsarbeten och kan därmed inte åtgärdas innan nödvändiga sprängningsarbeten avslutats.

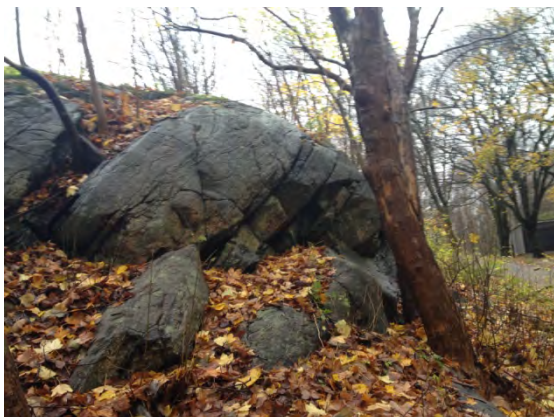
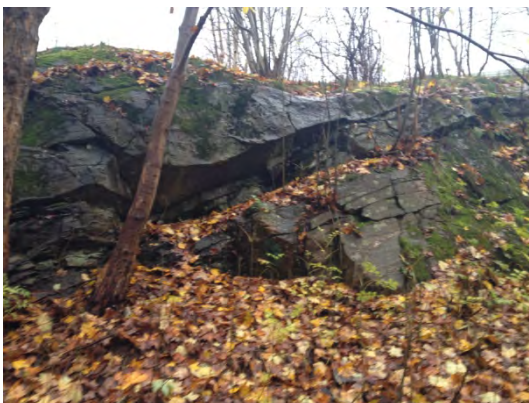
Bergarten inom området är Granodiorit, dominerande spricksystem är nordvästlig-sydöstlig riktning. Spricksystemet lutar (stupning) åt sydväst in mot bergmassan med ca 50° lutning vilket innebär att berget är uppsprucket som lutande skivor, *se foto 9, 11 och 12*, vilket är gynnsamt mot blockutfall och vid eventuella sprängningsarbeten. Öppna sprickor med sprickvidd >5 mm förekommer frekvent. Generellt inom området bedöms bergsstabiliteten vara tillfredställande för befintliga förhållanden. I samband med en exploatering med eventuella blivande sprängningsarbeten skall en erfaren bergtekniker besiktiga befintliga bergsslänter både före och efter sprängningsarbetena. En riskanalys skall upprättas där ett eventuellt behov av bergförstärkningsåtgärder skall redovisas.

Foto 11 och 12. Lutande spricksystem 50° åt sydväst in mot bergmassan, berget är uppsprucket som skivor
