Rapport

Kompletterande miljöteknisk markundersökning

Rud 8:10 m.fl. Munspelsgatan

Uppdrag: 1117-002

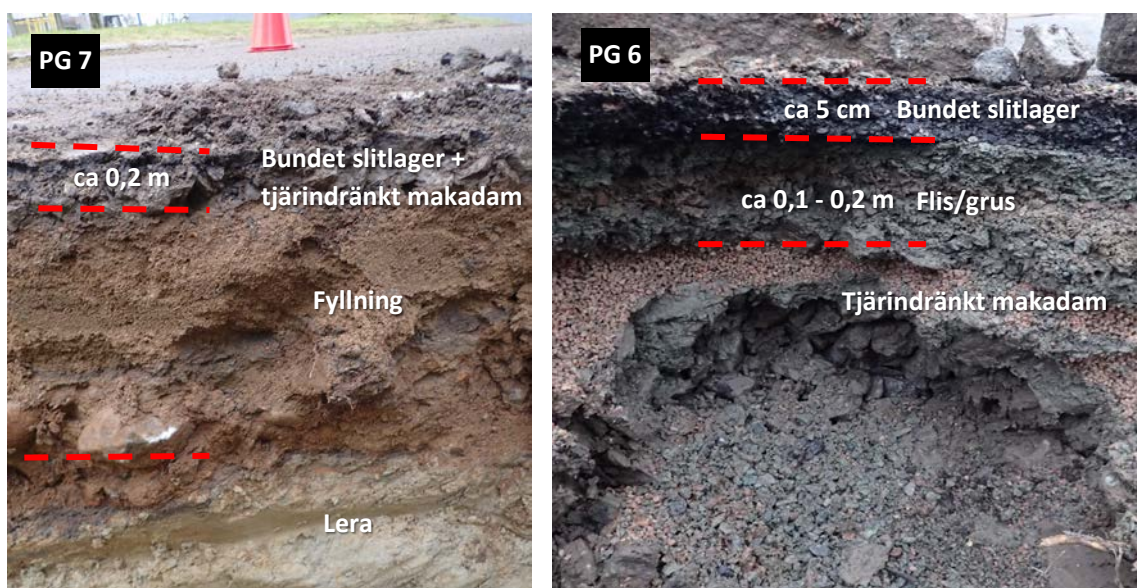
Av tabellen framgår att den tjärindränkta makadamen vid eventuell hantering bör kunna klassas som icke farligt avfall. I alla prover med undantag från PG6 sitter slitlager och tjärindränkt makadamen ihop. Vid provtagning i PG6 noterades att tidigare övre bundna slitlager sannolikt har bytts ut. Den nya asfalten och den äldre tjärindränkta makadamen åtskiljs här av ett lager stenflis/grus, se **figur 4**. I figuren framgår även en vanligt förekommande lagerföljd, representerade i PG 7. Det bundna övre slitlagret sitter här delvis fast i den tjärindränkta makadamen.

Figur 4. Till vänster en profil (PG7) där den tjärindränkta makadamen sitter ihop med ovanliggande bundna slitlager. Till höger en profil (PG6) där nya bundet slitlager ligger på ren flis/grus och längre ner den äldre tjärindränkta makadamen.
