MARS 2022, REV. C MAJ 2024
LÅNGEDRAGS BÅTVARV

DETALJPLAN FÖR BOSTÄDER VID LÅNGEDRAGS BÅTVARV INOM STADSDELEN ÄLVSBORG

PM BERGTEKNIK FÖR DETALJPLAN

A230349-B-PME-001

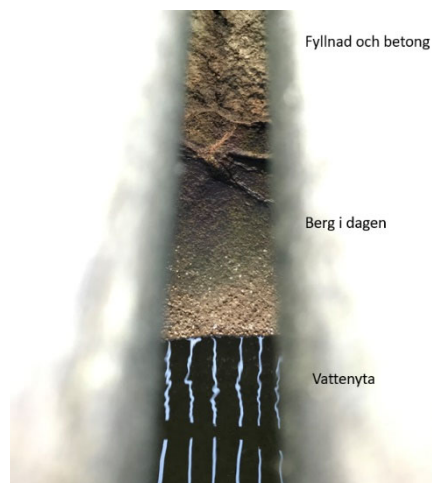
Figur 6. Synlig bergyta vid vattenytan under kajen.

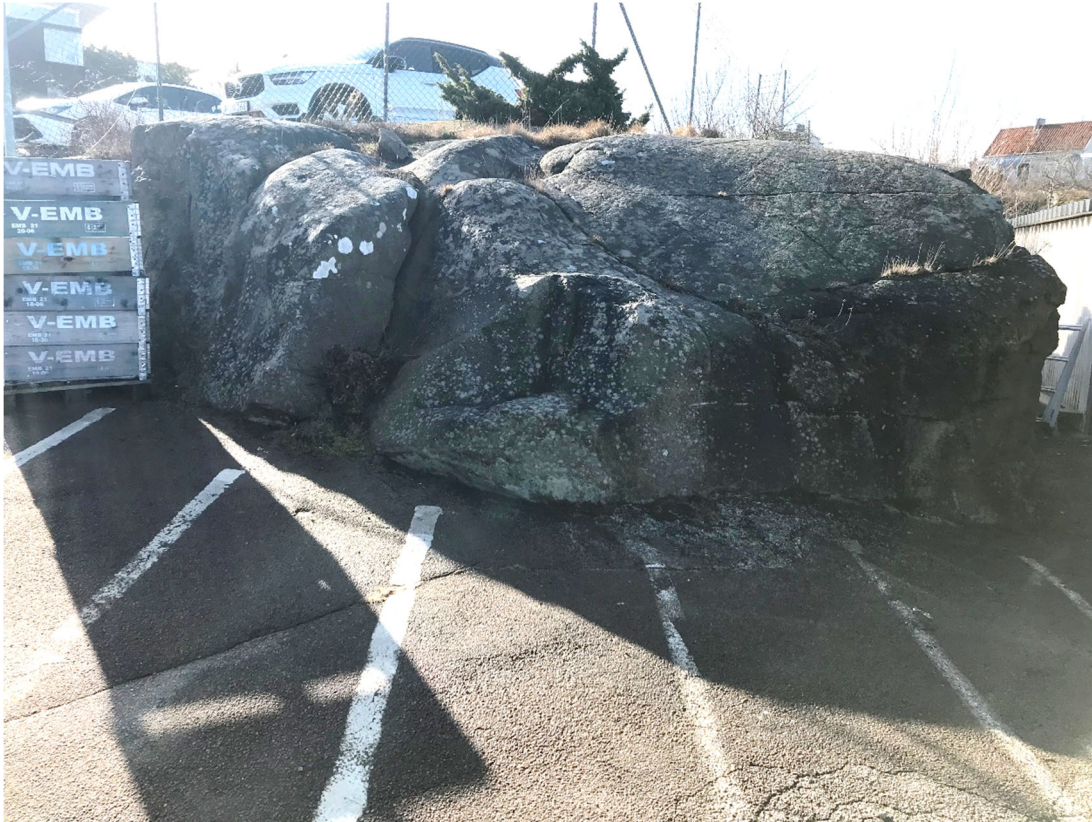
Figur 7. Mycket av bergmassan på tomten är storblockig (blockstorlek motsv. 0,6-2 m)

Slänt C, som visades i Figur 7, innehåller en del små lösa block nära staketet men det bedöms som osannolikt att dessa kommer att rasa ut eftersom de vilar på flacka sprickplan. Fallhöjden är dessutom kort och konsekvenserna av utfall bedöms som små.

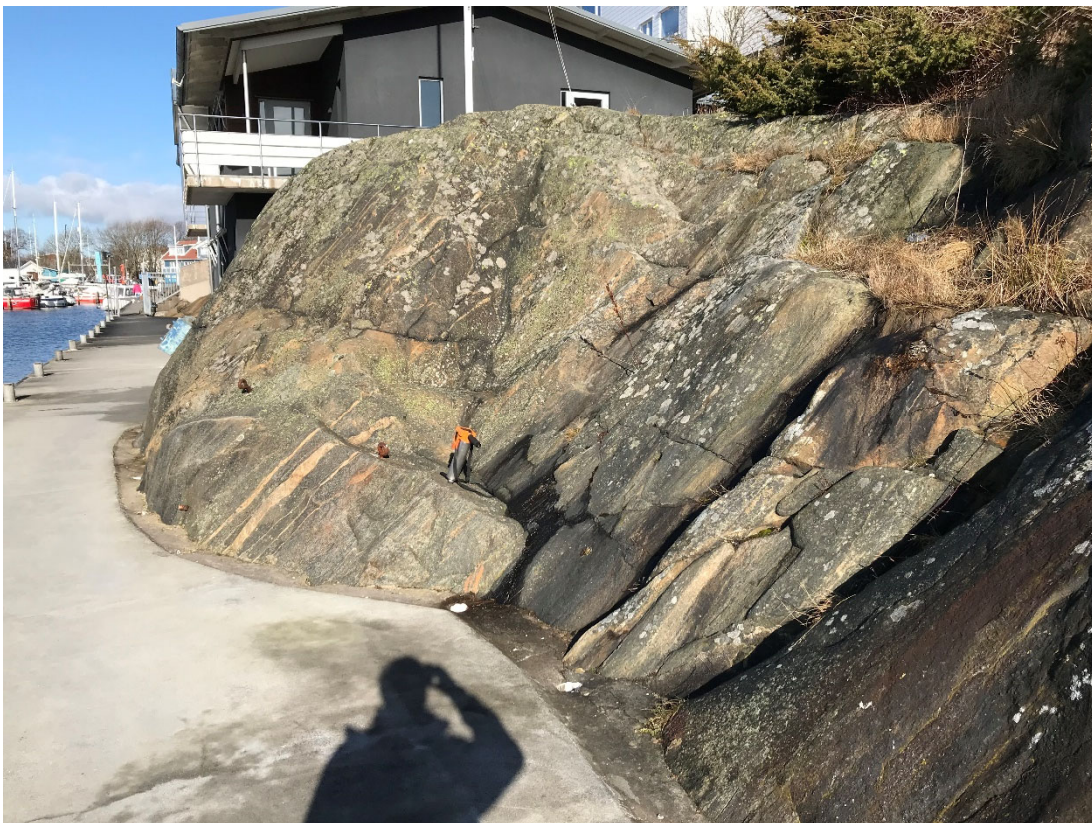
Figur 8. Delvis skivig tonalitisk bergmassa längs fastighetens östra gräns. Denna slänt ligger i fastighetens nordöstra ände.

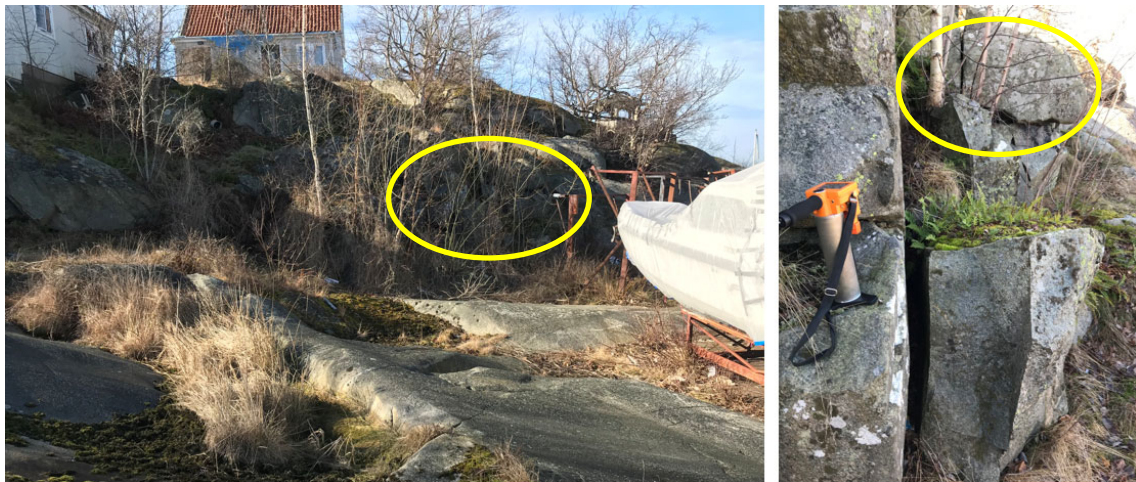
Slänt A, Figur 11 & Figur 12, innehåller en del lösa block. Blocken vilar på flacka sprickplan varför planbrott är osannolikt. Blockgeometrin är ställvis skivig men eftersom blocken är inkilade i varandra så förhindras överstjälpling i nuläget.

Ett ras bedöms därför som osannolikt. Med hänsyn till närliggande byggnader i exploateringsskissen så rekommenderas det dock ändå att slänten genomgår en rensning av lösa block.

Figur 11. Slänt A innehåller en del lösa block men de flacka undulerande sprickplanen som dessa vilar på leder till bedömningen att ras är osannolikt. Sly gjorde slänten svår fotograferad. Huvudsakligt problemområde inringat i gult i bilden till vänster.

- > Slänten i fastighetens sydvästra hörn (slänt A) rensas på lösa block genom skrotning.
- > Lösa skiviga bergfragment i slänt D längs fastighetens östra gräns rensas bort genom skrotning.
- > Löst block vid parkeringen (Slänt E) åtgärdas eventuellt genom bultning, om det inte är så att planerad exploatering kommer att leda till bortschaktning av blocket.

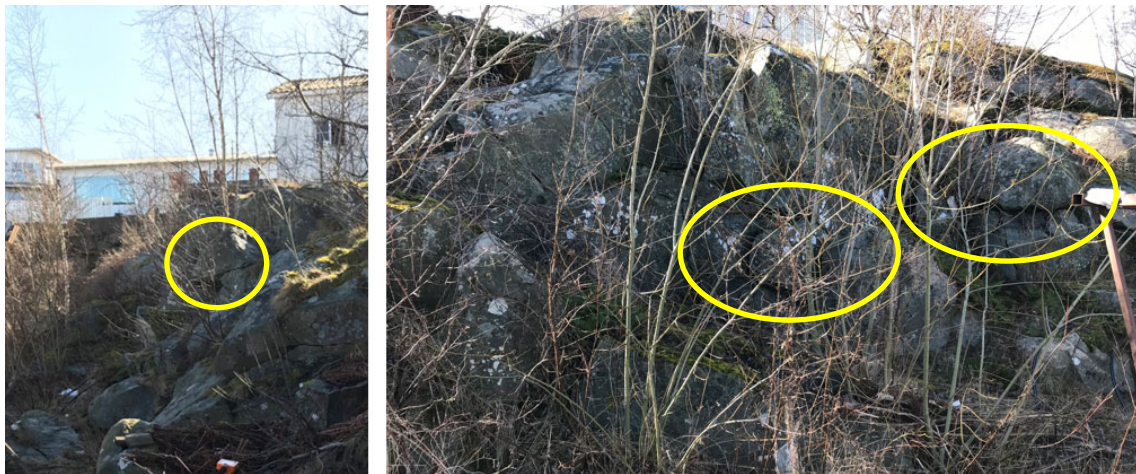
Figur 12. Slänt A, med inringade problemblock till vänster och höger. Närbild på inringat problemområde från Figur 11 synligt till vänster.

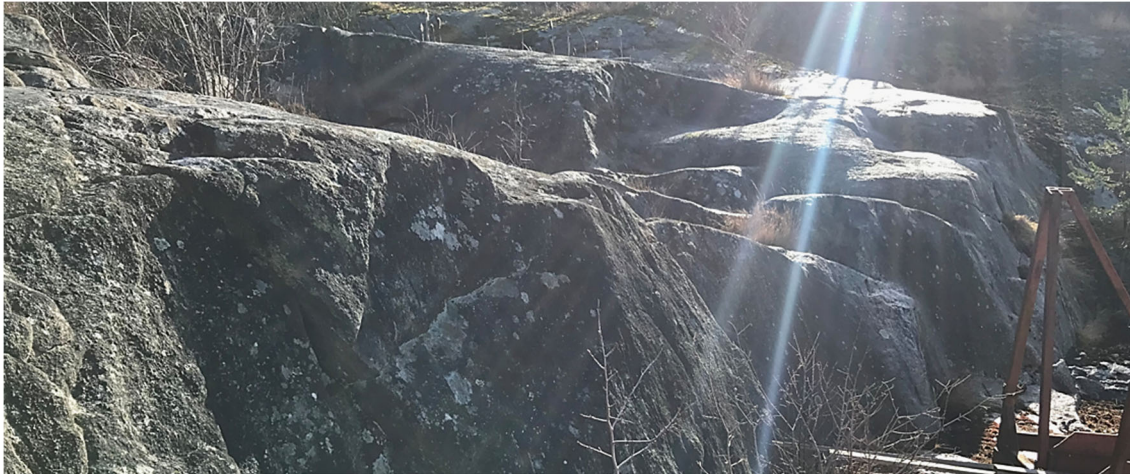
Slänt B, Figur 13, bedöms som helt problemfri. Inga lösa block påträffades.

Figur 13. Inga lösa block påträffades i slänt B.

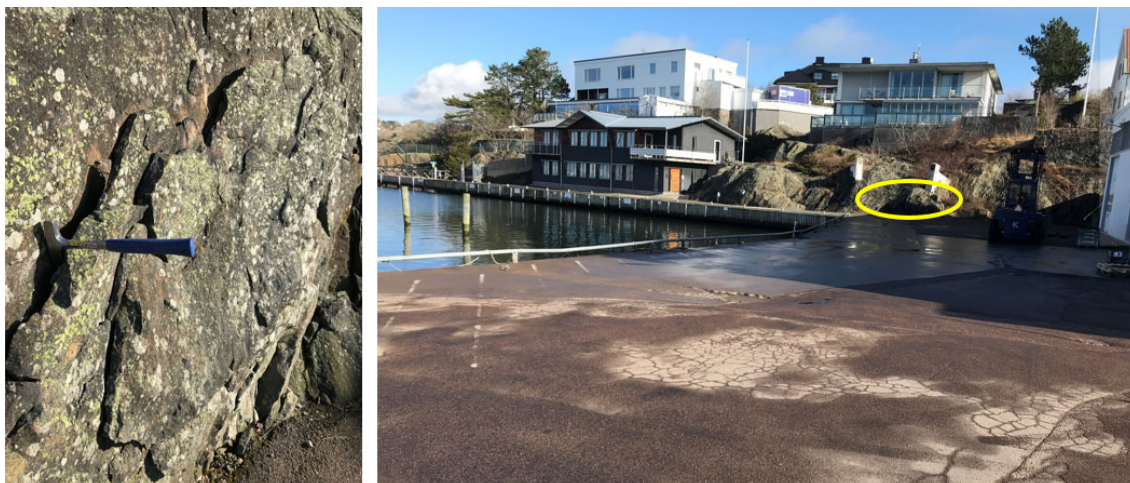
Slänt D är den högsta och brantaste av slänterna och utgör områdets östra gräns. Slänten bedöms till stor del som stabil. Ett fall av löst skivigt berg som håller på att lossna finns dock på ett ställe nära släntens bas, Figur 14. Fallhöjden är förvisso obefintlig men eftersom människor och husdjur rör sig på tomten så bör detta åtgärdas. De bergfragmenten skrotas enkelt bort med ett spett.

Figur 14. Löst skivigt berg i slänt D längs fastighetens östra gräns.

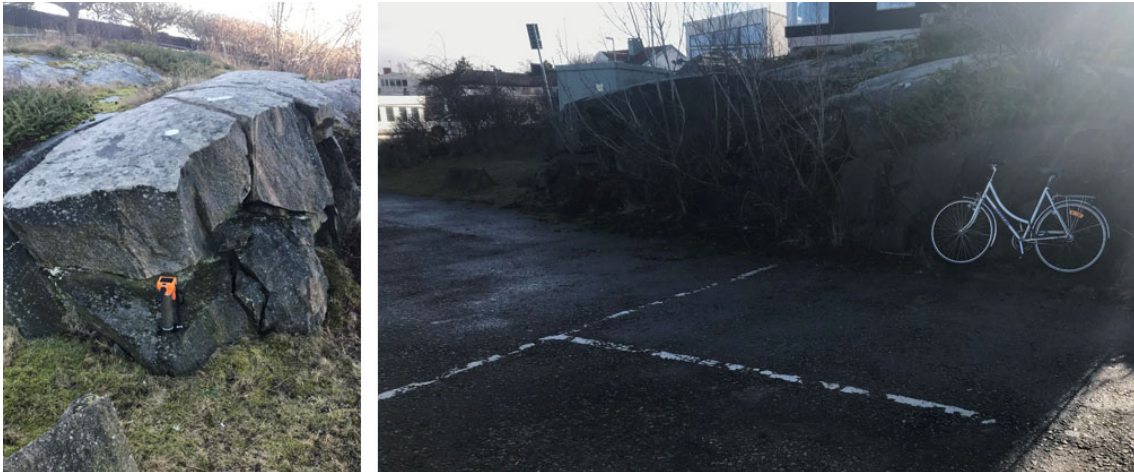
Slänt E är en låg, delvis sprängd, skärning vid parkeringen i områdets södra del, Figur 15. Skärningens östra ände innehåller ett större block som vilar på ett skålfformat brott. Den låga fallhöjden gör att konsekvenserna av ett blockutfall förmodligen blir små, men bultning för att säkra blocket rekommenderas ändå. Bultning rekommenderas dock ej om det är så att slänten kommer att schaktas i samband med tänkt exploatering.

Figur 15. Slänt E; delvis sprängd låg bergskärning. Till vänster syns ett par lösa block på skärningens östra ände. Också synlig i bild till vänster är den orangea gammaspectrometern.

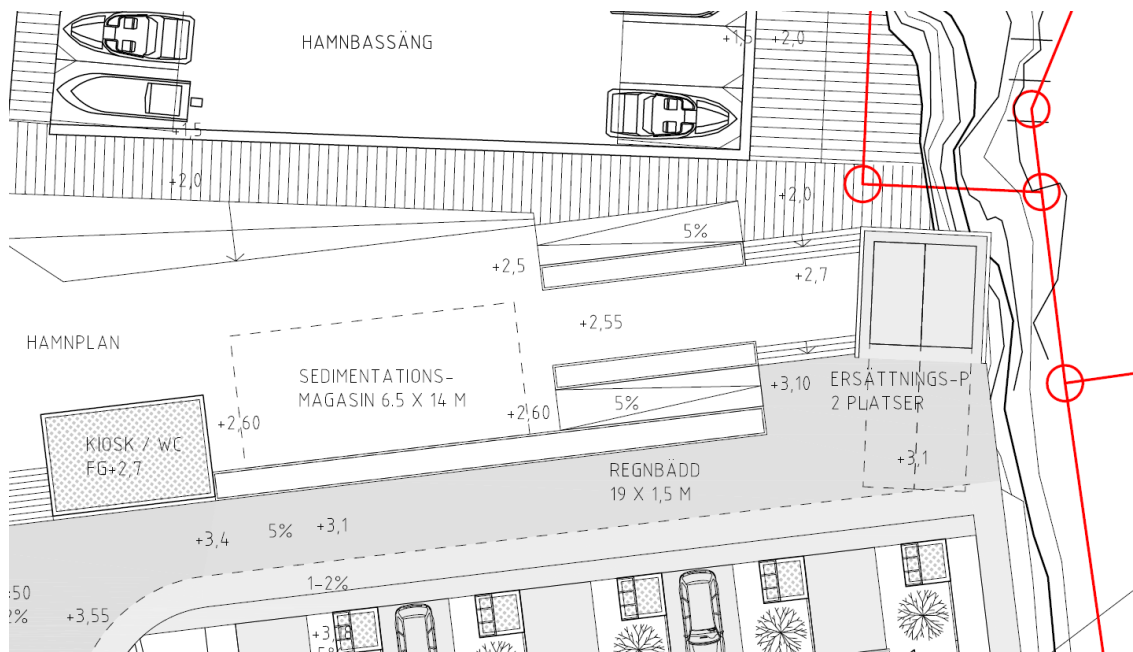
Figur 16. Närbild på situationsplan med parkeringsfickan (Ersättnings-P 2 platser) till höger i bild.

Detta är på samma plats som en lös bergsskiva observerats, Figur 14. Schaktningen kommer ge upphov till en i planvy L-formad skärning som i hörnet blir ca 1,5-2 m hög. Inga uppenbart problematiska strukturer som kan generera större ras har observerats. Dock är schaktet ca 2,5 m från fastighetsgränsen och bebyggelse finns inom ca 7 meter. Förförstärkning kan därför bli aktuellt. Därtill kommer restriktioner med avseende på bl.a. vibrationer föreligga.

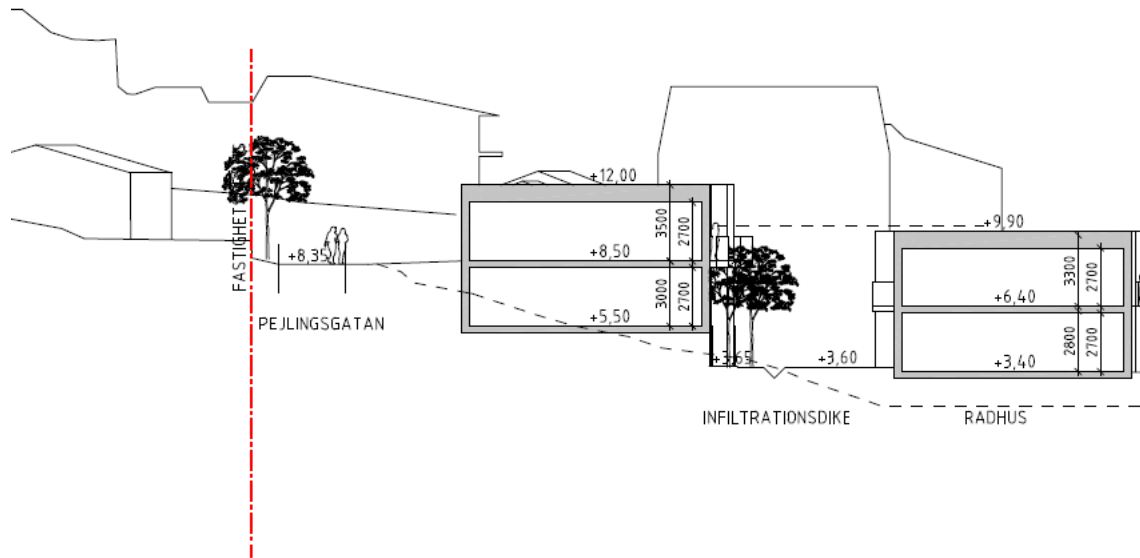
Den mest omfattande schaktningen kommer ske längs fastighetens södra gräns mot Pejlingsgatan. Befintlig väg omfattar en stödmurskonstruktion på berg. Byggnaderna här anläggs i suterräng, Figur 17. Detta ger ett ca 1,5-2 m högt bergschakt. Ovan schaktkrönet fylls marken ut. Detta innebär att schakterna inte kommer vara åtkomliga för underhåll efter det att byggnaderna uppförts.

Figur 17. Del av profil (A-A) från situationsplan.

All schaktning måste föregås av syn av bergssakkunnig som efter avtäckning får besluta om behov av förstärkning. Detta gäller särskilt längs gränsen mot Pejlingsgatan för att inte

äventyra vägens befintliga eller framtida stabilitet. Efter schaktning måste bergssakkunnig inspektera schakten och besluta om eventuell bergförankring. Stabiliteten måste i detta skede säkras långsiktigt eftersom schakterna inte kommer vara tillgängliga för senare kontroll efter det att byggnaderna uppförts.

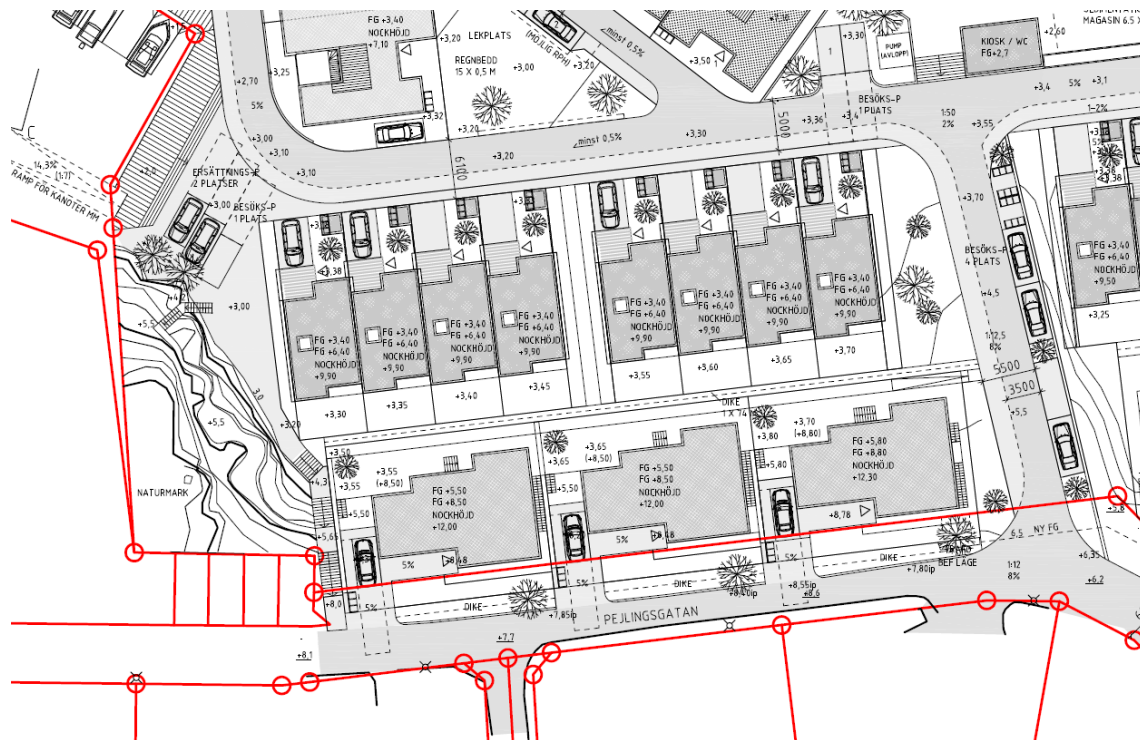
Av situationsplanen framgår att bergsslänten i sydväst (Slänt A) till stor del lämnas orörd. Ingen bebyggelse planeras ovan slänten och inget behov av schakt syns i slänten. Möjligt undantag är en mindre trappkonstruktion. Sagda trappa, samt yta med bl.a. bilparkeringar nedanför belyser att det är av vikt även för exploateringskedet att slänten rensas på lösa block.

Figur 18. Del av situationsplan som visar områdets sydvästra del.

- > Exploateringsförslaget belyser ytterligare vikten av att rensa slänt A från lösa block med hänsyn till gångstråk och planerad parkeringsyta.
- > Schaktningsarbeten ska föregås av riskanalys med avseende på vibrationsalstrande arbeten. Närheten till bebyggelse kommer innebära restriktioner för vibrationer.
