MARS 2022
LÅNGEDRAGS BÅTVARV

ÄLVSBERG 855:125, GÖTEBORG STAD

MILJÖTEKNISK MARKUNDERSÖKNINGSRAPPORT FÖR DETALJPLAN

PROJEKTNR.
A230349

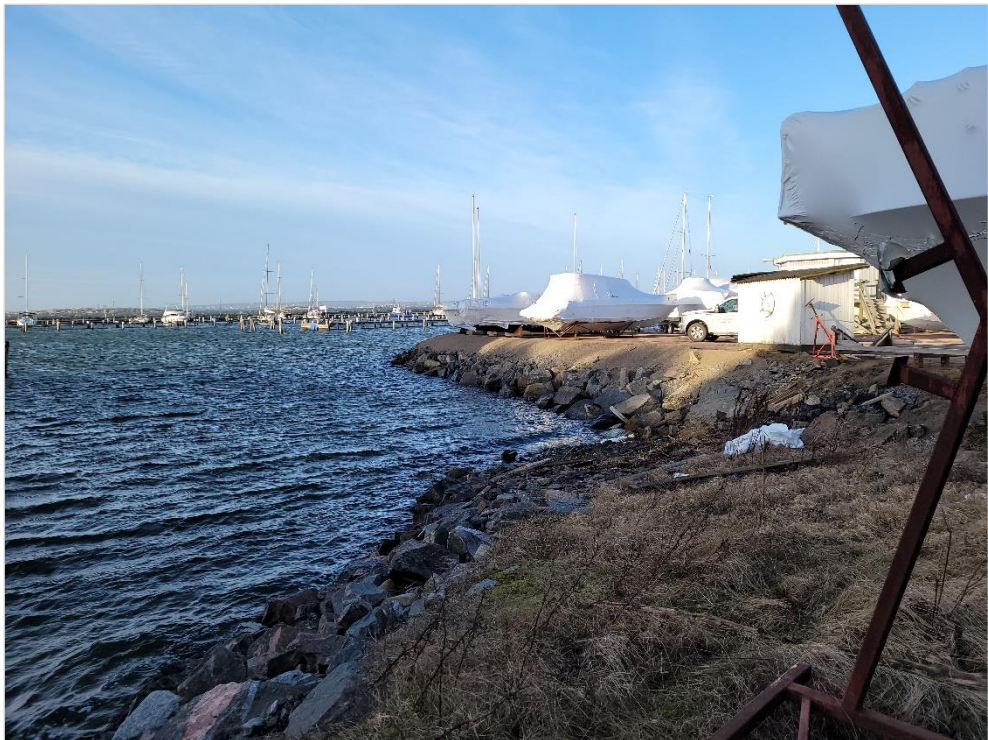
Marken i området bestod av asfalt som underlagrades av varierande fyllning med blandade fraktioner, från sand upp till block, vilken underlagrades av berg. (Figur 5 och Bilaga B). Den höga förekomsten av sand och grus påverkade provtagningen då det gjorde att material föll av skruven på vägen upp. Endast i en av provpunkterna (CWM03) underlagrades den grusiga sanden med lera, och här uppgick jorddjupet till 3,6 m. I övriga punkter varierade jorddjupet mellan 0,5-1,3 m innan det blev stopp p. g. a. att block/berg påträffades.

Figur 5. Utmed kajkanten ses dess uppbyggnad av sprängsten tydligt.

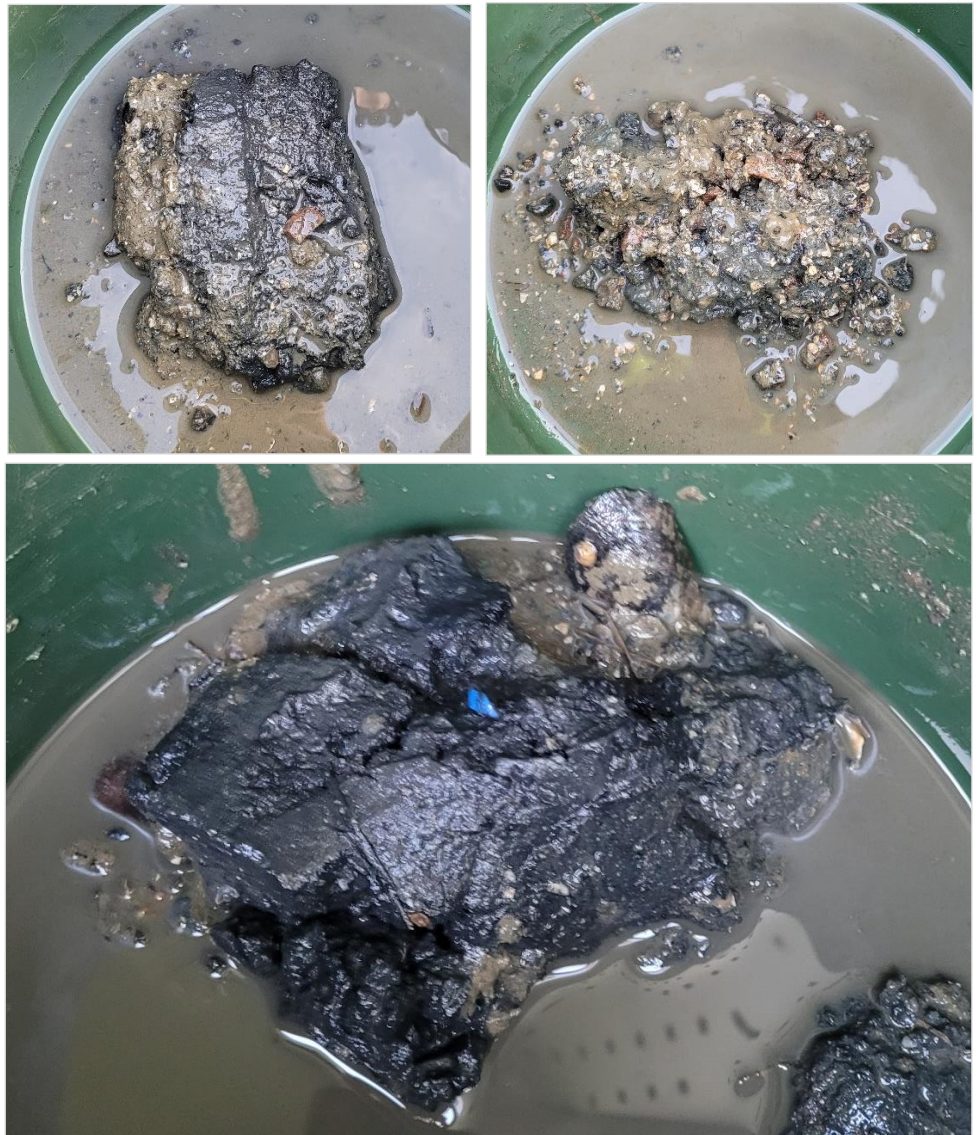
Vid provtagningen observerades att sedimentet i huvudsak bestod av silt och lera och i samtliga provpunkter påträffades mycket skal från havstuplaner och musslor. I dessa prover noterades en tydlig oxiderad sedimentyta vilken underlagrades av mörkgrått sediment. I en av provpunkterna (CWMSed02) bestod sedimentet till största del grövre partiklar så som grus och skal. I en av provpunkterna noterades förekomst av blåa partiklar vilket kan vara spår av färgflagor från båtar (CWMSed04).

Figur 6. Tv. Tydlig oxiderad sedimentyta som underlagras av ett mörkgrått sedimentlager. Th. grus och skal påträffades i en av provpunkterna (CWMSed02). Mitten. Blå partiklar noterades i en av provpunkterna (CWMSed04).
