MARS 2022, REV. B JUNI 2022
LÅNGEDRAGS BÅTVARV AB

ÄLVSBERG 855:125, GÖTEBORGS STAD

PM BERGTEKNIK FÖR DETALJPLAN

DOKUMENTNR.
A230349-B-PME-001

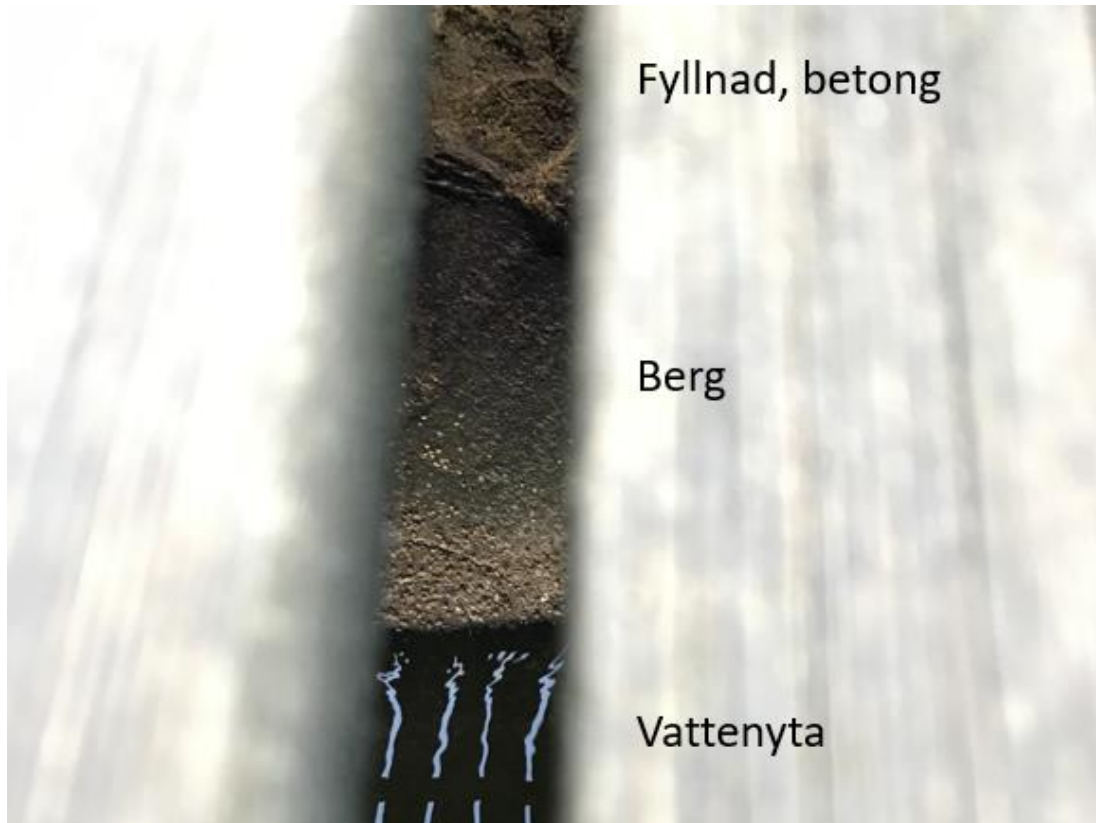
Figur 6. Bergyta vid vattenlinjen under kajkonstruktionen.

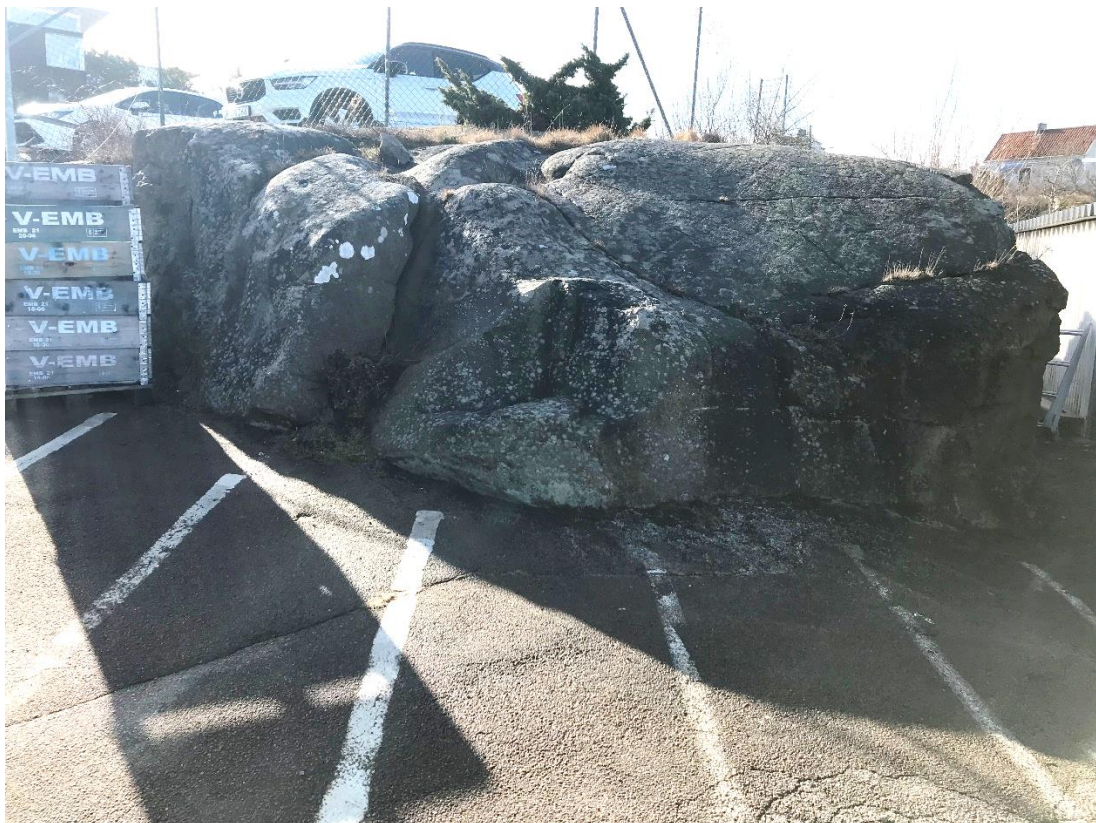
Figur 7. Mycket av bergmassan på tomten är storblockig (blockstorlek motsv. 0.6–2 m)

Slänt C, som visades i Figur 7, innehåller en del små lösa block nära staketet men det bedöms som osannolikt att dessa kommer att rasa ut eftersom de vilar på flacka sprickplan. Fallhöjden är dessutom kort och konsekvenserna av utfall bedöms som små.

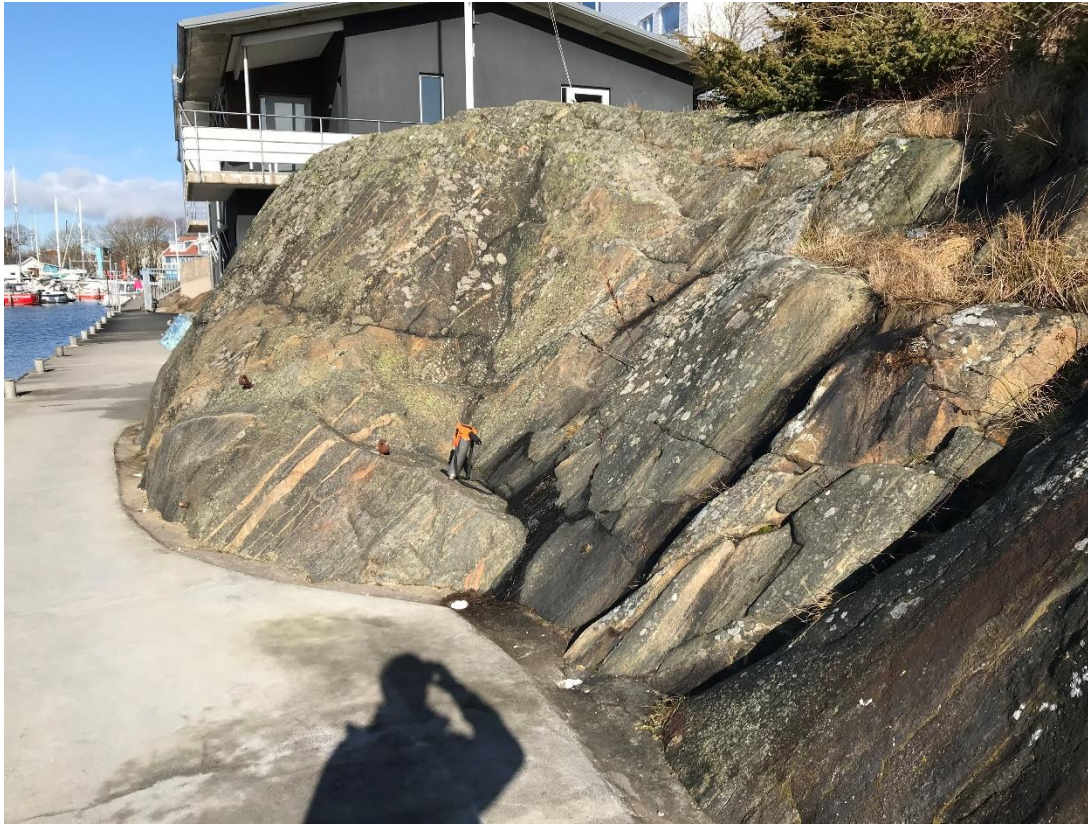
Bergmassan är i allmänhet storblockig (0.6–2 meter) med prismatiska block, Figur 7 på nästa sida. Skivigare partier förekommer i tomtens östra del och sammanfaller med en mera utpräglad bandning i bergmassan, Figur 8.

Figur 8. Delvis skivig tonalitisk bergmassa längs fastighetens östra gräns.

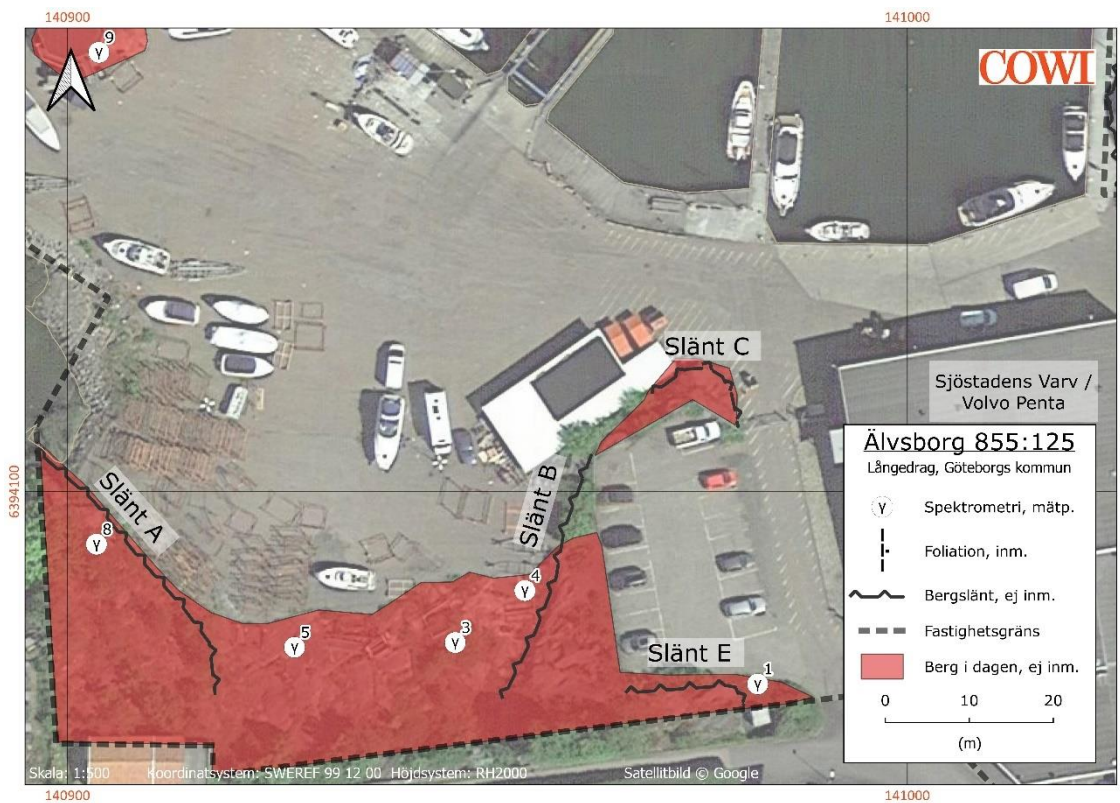
Figur 9. Fastighetens sydvästra del med slänterna A-C och E.

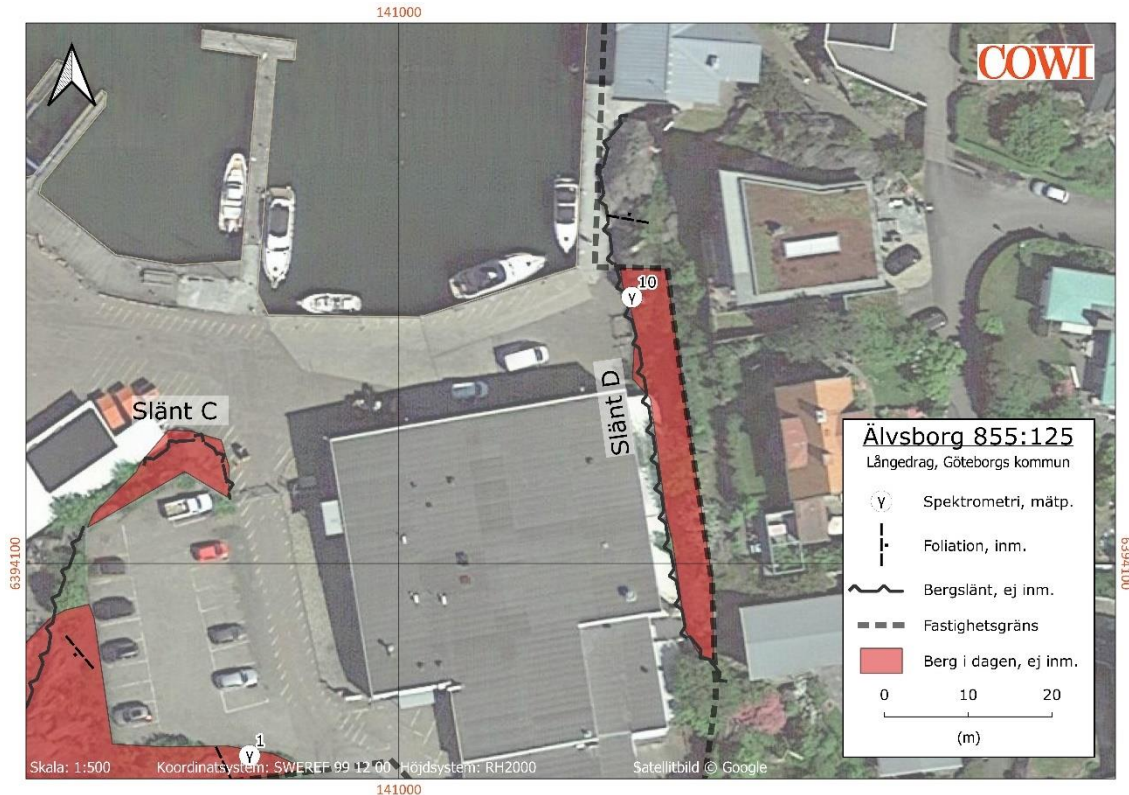
Figur 10. Fastighetens östra del med slänterna C och D synliga.

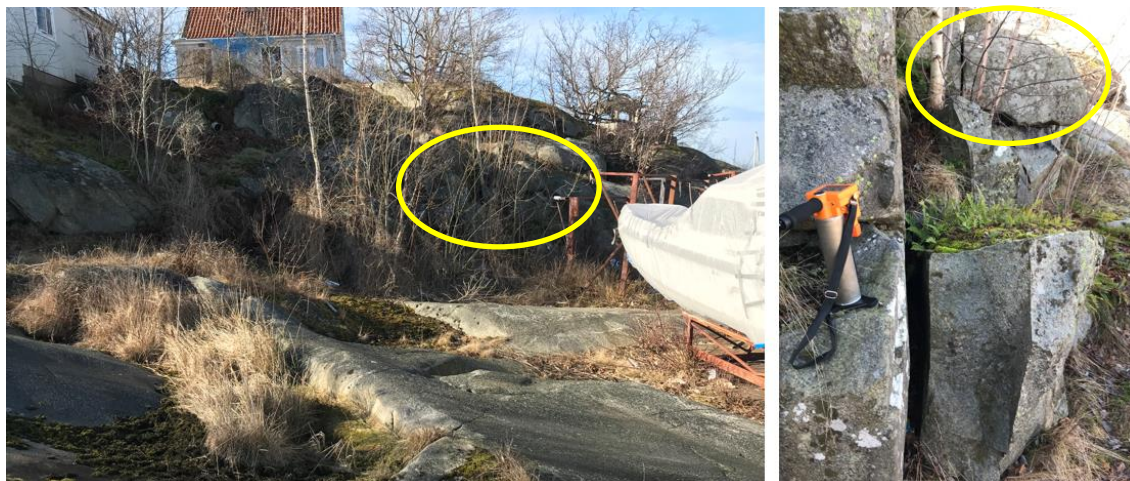
Slänt A, Figur 11 & Figur 12, innehåller en del lösa block. Blocken vilar på flacka sprickplan varför planbrott är osannolikt. Blockgeometrin är ställvis skivig men eftersom blocken är inkilade i varandra så förhindras överstjälpning i nuläget. Ett ras bedöms därför som osannolikt.

Figur 11. Slänt A innehåller en del lösa block men de flacka undulerande sprickplanen som dessa vilar på leder till bedömningen att ras är osannolikt. Sly gjorde slänten svårfotograferad. Huvudsakligt problemområde inringat i gult i bilden till vänster.

Med hänsyn till närliggande byggnader i exploateringskissen så rekommenderas det dock ändå att slänten genomgår en rensning av lösa block. Detta gäller framför allt om vibrationsalstrande verksamhet i anslutning till slänten så som sprängning kommer att ske vilket förefaller troligt till följd av planerat parkeringsgarage, men rekommenderas också i syfte att minska risken för senare åtgärdsbehov när området är bebyggt och släntens tillgänglighet eventuellt är mer begränsad.

Släntkrönet bör inte bebyggas utan stabilitetshöjande åtgärder och en mera ingående stabilitetsutredning som tar i beaktande uppkomna laster vid byggnation.

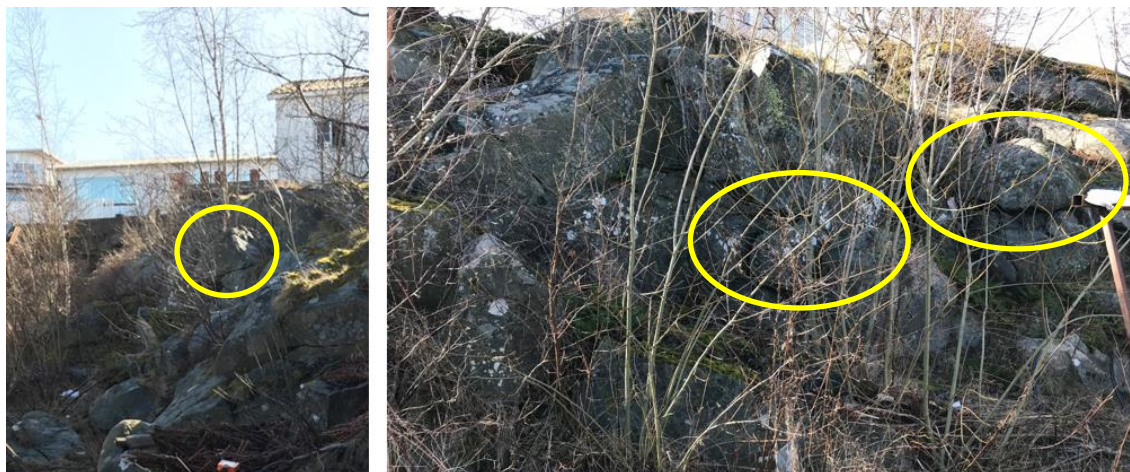
Figur 12. Slänt A, med inringade problemblock till vänster och höger. Närbild på inringat problemområde från Figur 11 synligt till vänster.

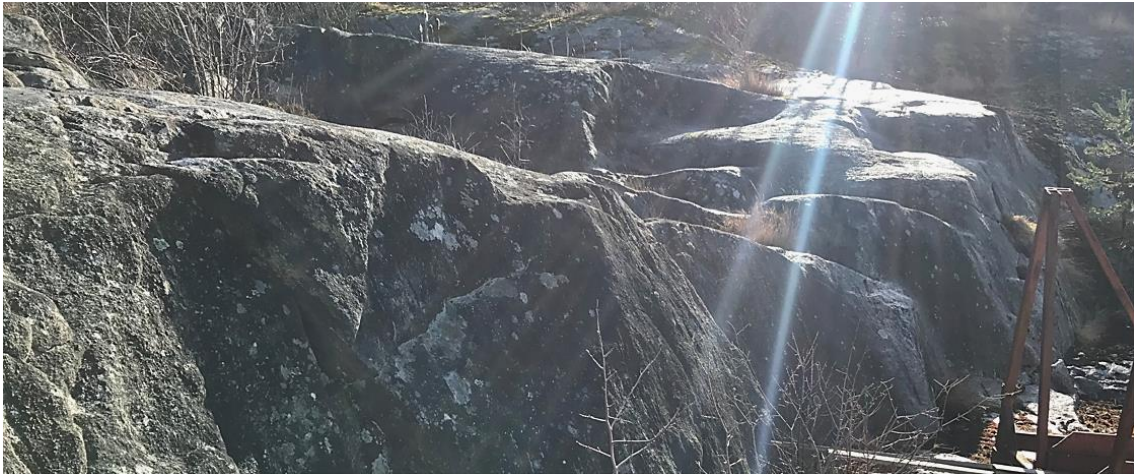
Slänt B, Figur 13, bedöms som helt problemfri i nuläget och inga lösa block påträffades.

Slänten ligger i det område inom vilket ett parkeringsgarage planeras enligt tillhandahållet exploateringsförslag. Det antas därför att slänten kommer att sprängas bort. Det är sannolikt att detta kommer att resultera i en 1–2 meter hög bergskärning väster om byggnaden. Denna schaktning kommer också att skapa en skärning längs fastighetens södra gräns, parallellt med Pejlingsgatan.

Figur 13. Inga lösa block påträffades i slänt B.

Eventuella stabilitetshöjande åtgärder för dessa kan inte bedömas i nuläget utan får göras i samband med schaktningen. Särskild hänsyn bör här tas till Pejlingsgatan och de konsekvenser en schaktning i dess anslutning medför.

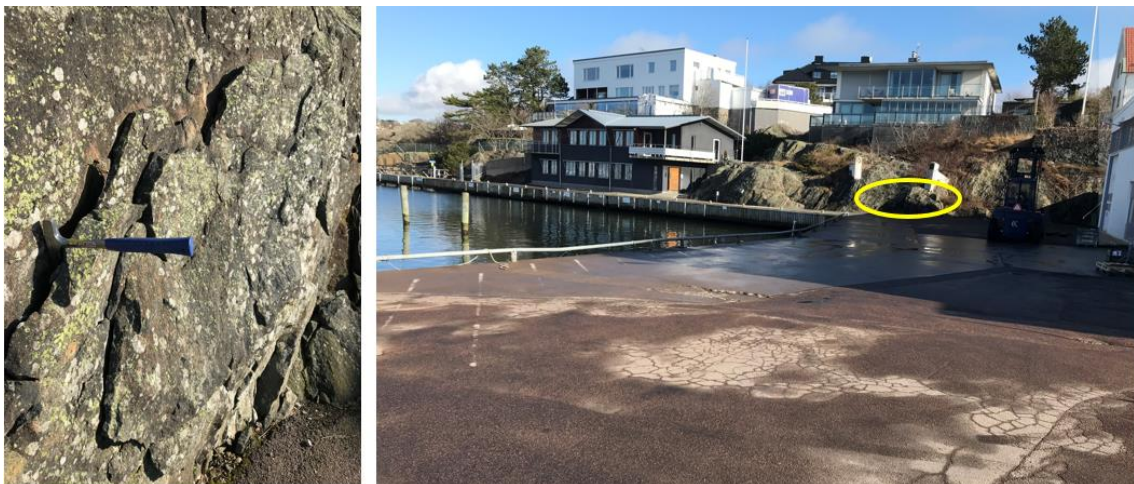
Slänt D är den högsta och brantaste av slänterna och utgör området östra gräns. Slänten bedöms till stor del som stabil. Ett fall av löst skivigt berg som håller på att lossna finns dock på ett ställe nära släntens bas, Figur 14. Fallhöjden är förvisso obefintlig men eftersom människor och husdjur rör sig på tomten så bör detta åtgärdas. De bergfragmenten skrotas enkelt bort med ett spett.

Figur 14. Löst skivigt berg i slänt D längs fastighetens östra gräns.

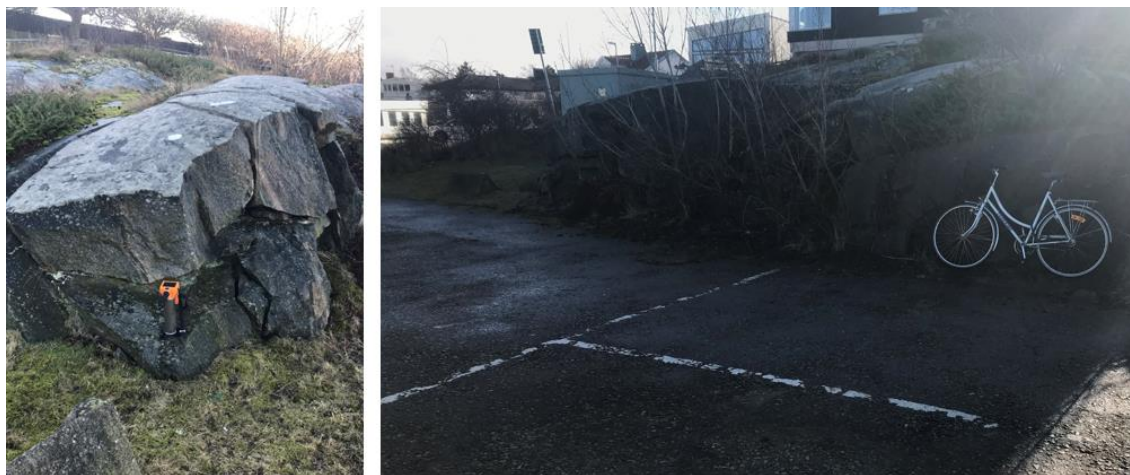
Slänt E är en låg, delvis sprängd, skärning vid parkeringen i områdets södra del, Figur 15. Skärningens östra ände innehåller ett större block som vilar på ett skålformat brott. Den låga fallhöjden gör att konsekvenserna av ett blockutfall förmodligen blir små, men bultning för att säkra blocket rekommenderas ändå. Bultning rekommenderas dock ej om det är så att slänten kommer att schaktas i samband med tänkt exploatering.

Figur 15. Slänt E; delvis sprängd låg bergskärning. Till vänster syns ett par lösa block på skärningens östra ände. Också synlig i bild till vänster är den orangea gammadetektorn.
