# **Sahlgrenska Life**

**Detaljplan för vård och forskning vid Per Dubbsgatan  
Utlåtande geologiska risker**

Uppdragsnummer: 1061068 Version: A

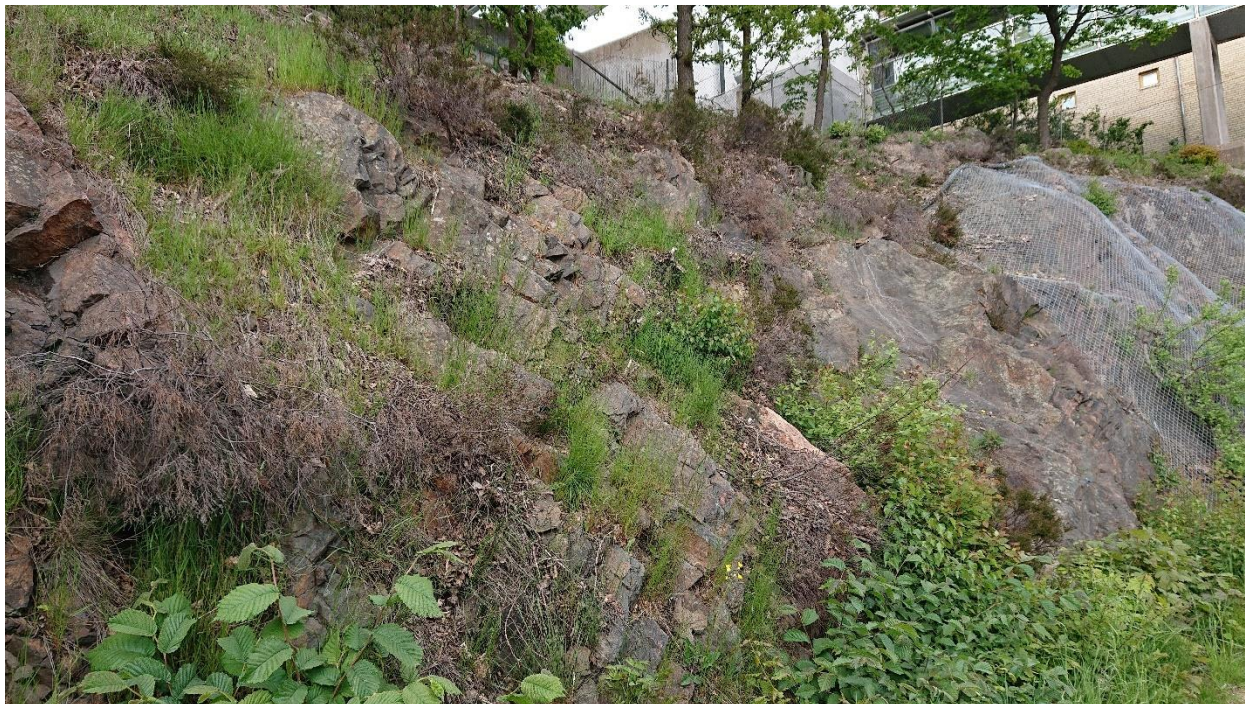
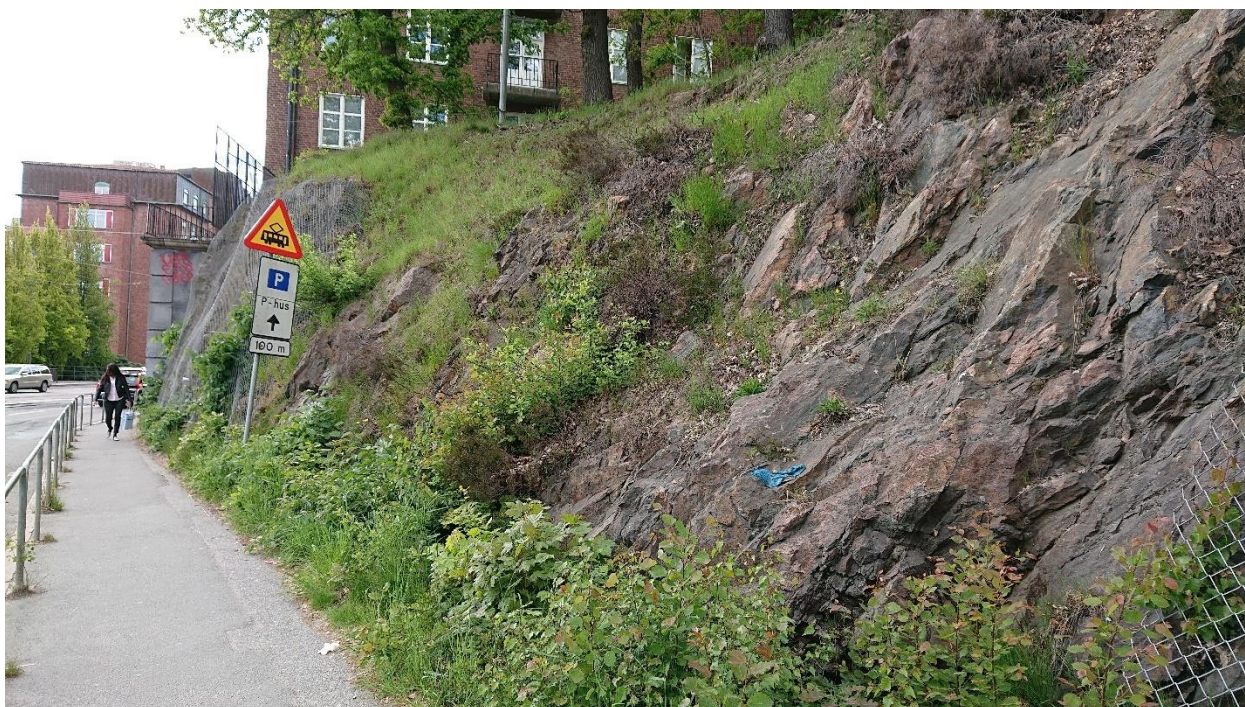
## 2.1 Lokal 1

Berggrunden är kraftigt uppsprucken med rostutfällningar. Minst tre sprickriktningar identifierade som kan ge både plan- och kilbrott.

Inom detaljplaneområdet är befintliga skärningar vid lokal nr 1, 2, 6 och 7 (Figur 2) i behov av bergrensning. Enstaka större block kan också behövas tas ner. Sådana block har observerats vid lokal nr 6. I samband med bergrensningen kan det komma fram att större instabila partier behöver säkras. Detta förväntas kunna göras som bergbultning eller med bergnät.

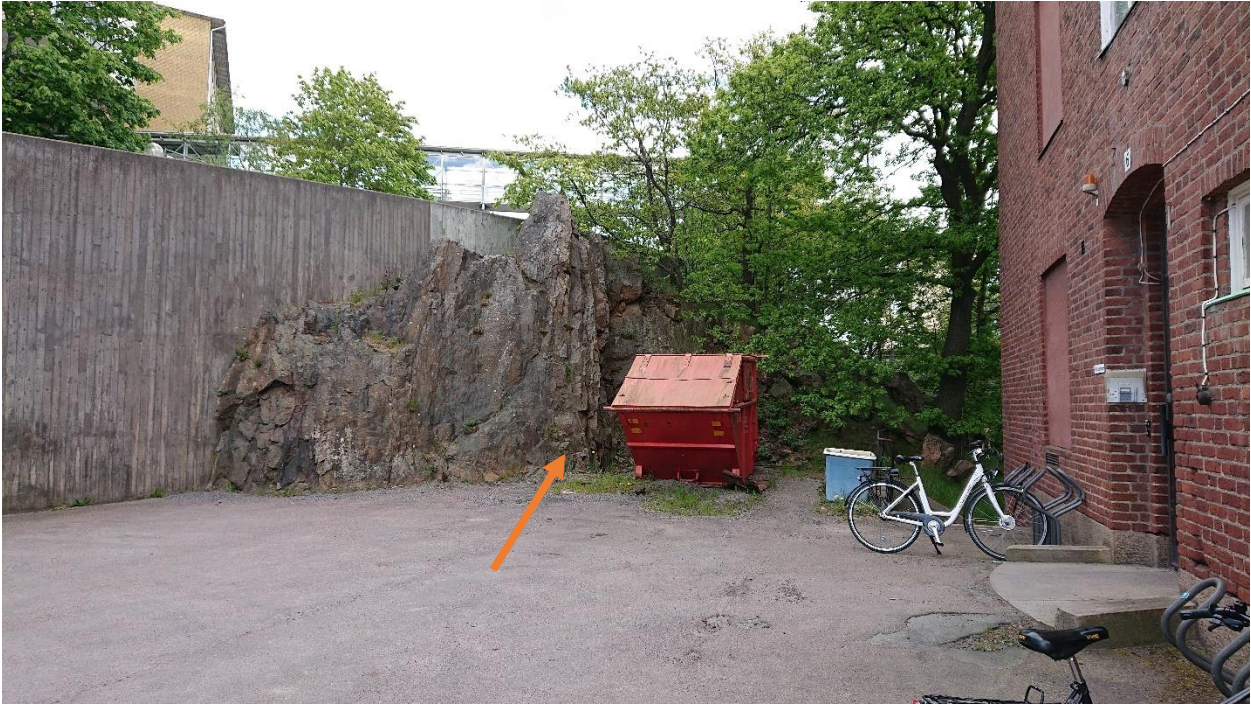
## 2.2 Lokal 2

Vertikal sprickzon vid pil. Mindre stenskräv vid släntfoten. Denna skärning ligger inom området för hus nr 2.

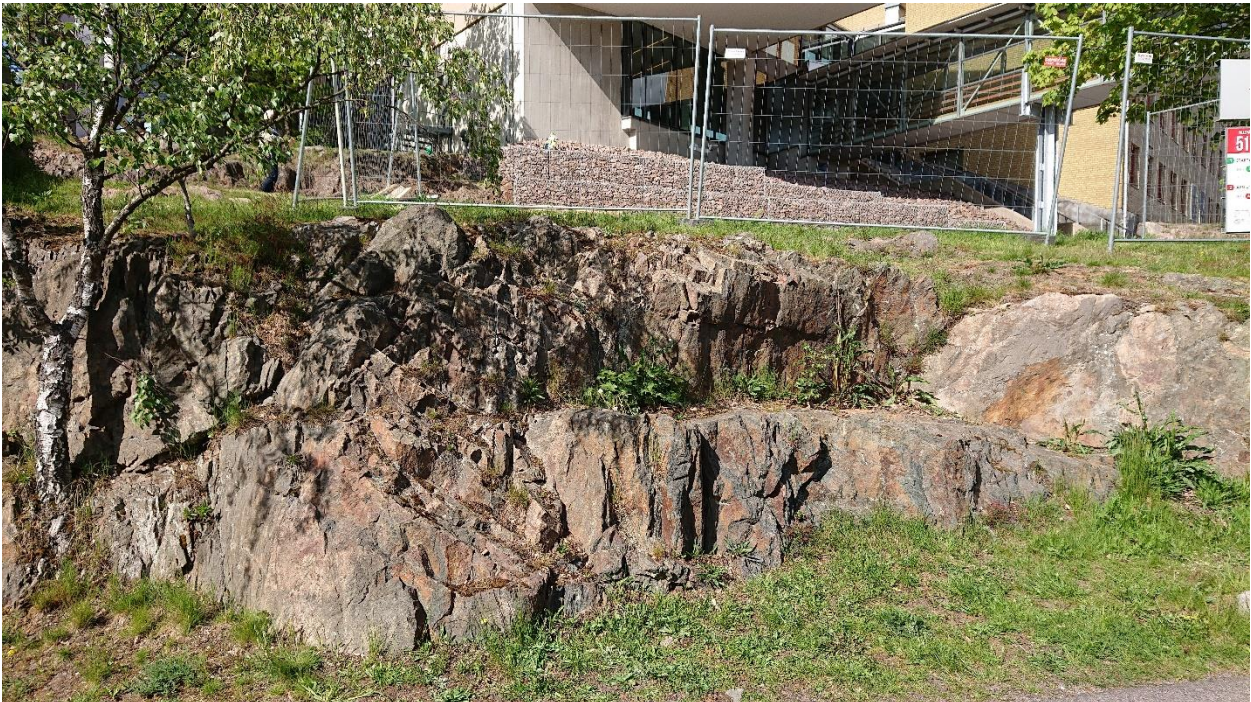
## 2.3 Lokal 3

Kraftigt uppsprucken låg bergskärning med rostutfällningar. Denna skärning ligger i det nordöstra hörnet för hus nr 2.

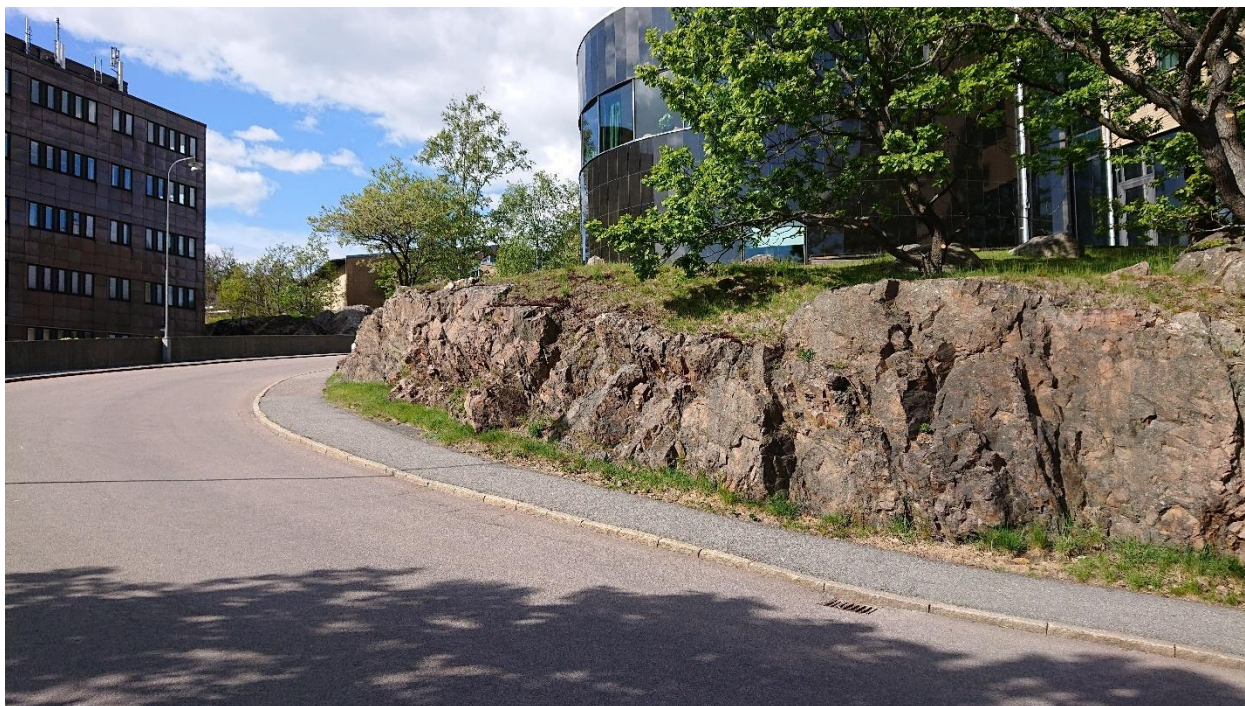
## 2.4 Lokal 4

Kraftigt uppsprucken låg bergskärning med rostutfällningar.

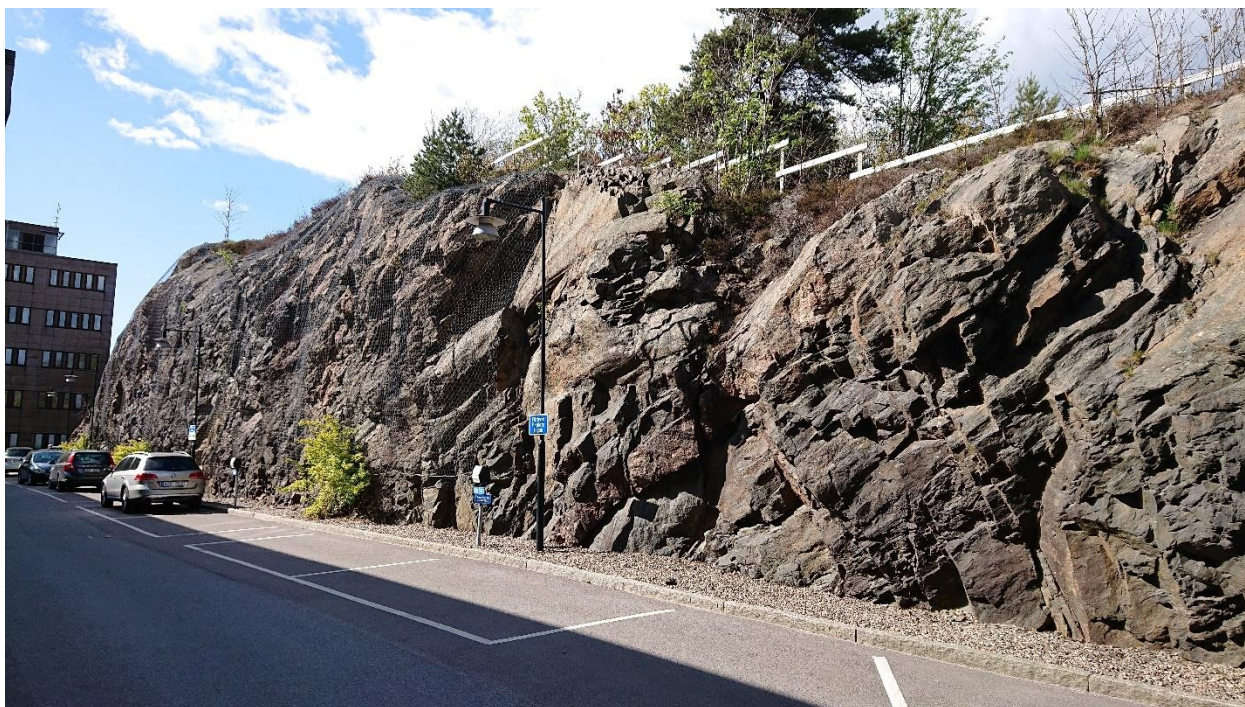
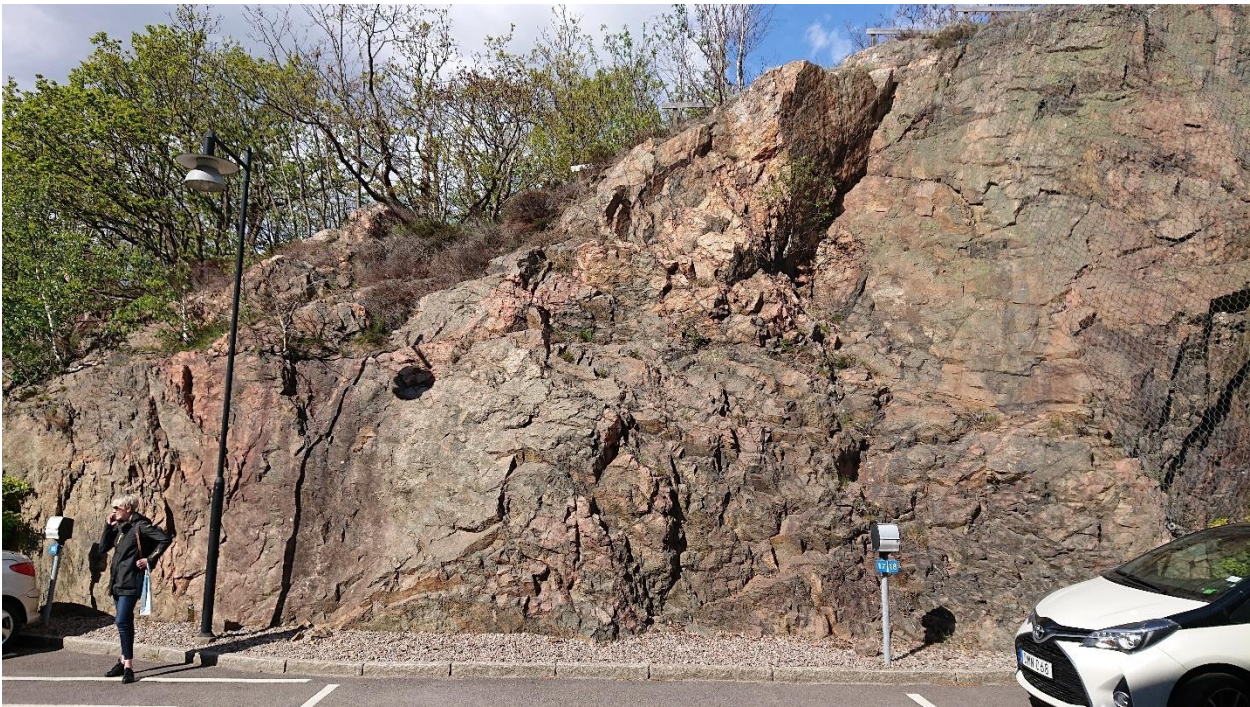
## 2.5 Lokal 5

Kraftigt uppsprucken bergskärning direkt norr om Odontologen med rostutfällningar. Skärningen ligger inte inom detaljplanområdet men ger en bild av hur höga bergskärningar för hus nr 3 kan komma att se ut i de norra väggarna. Enstaka cementingjutna kamjärnsbultar har observerats. Bergnät är installerat i delar av skärningen.

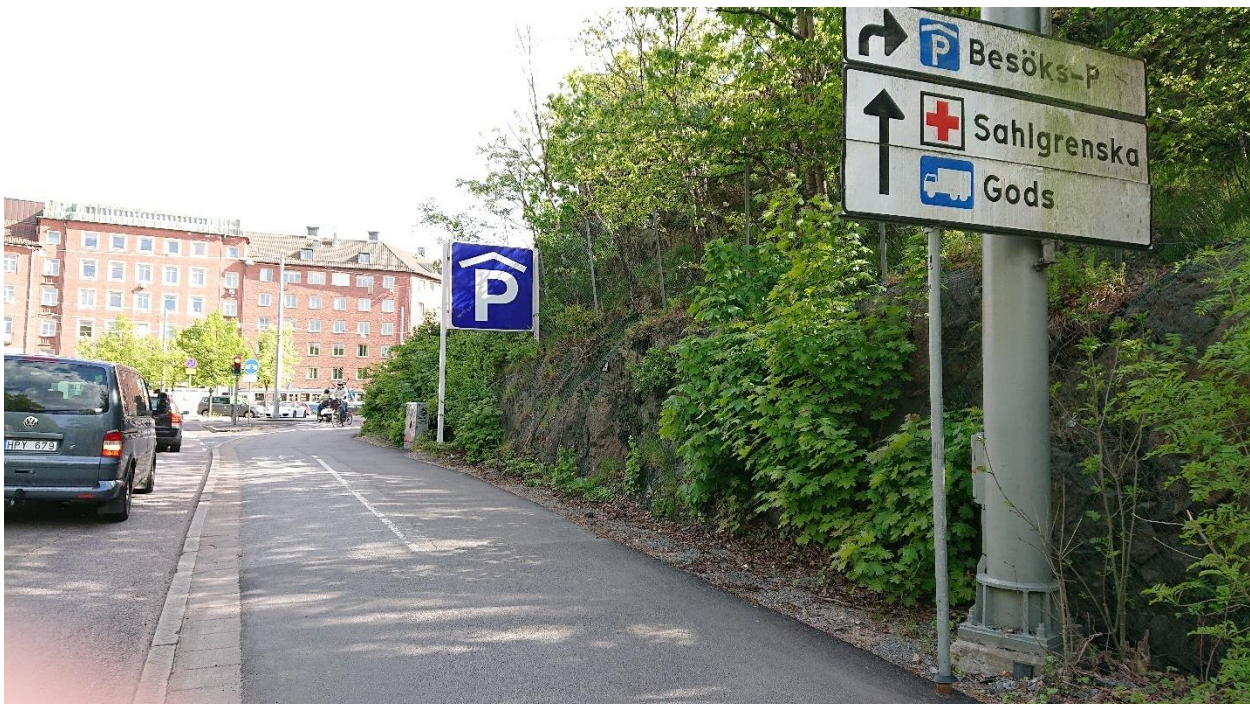
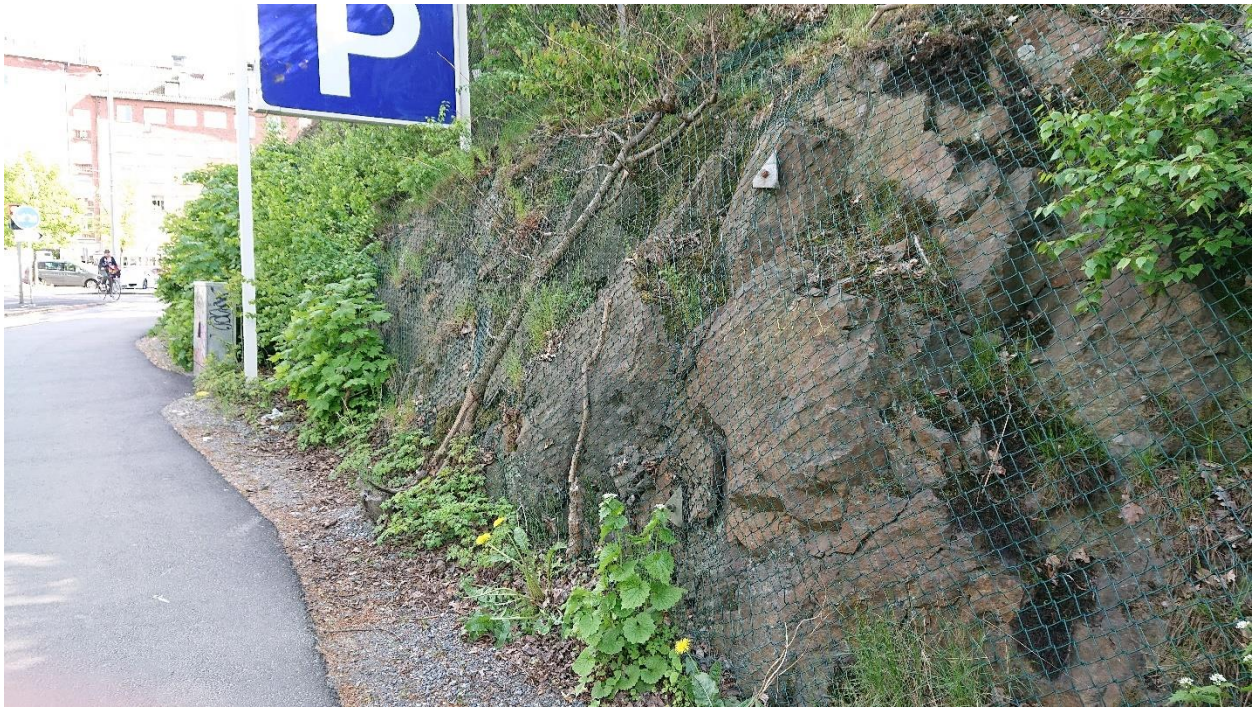
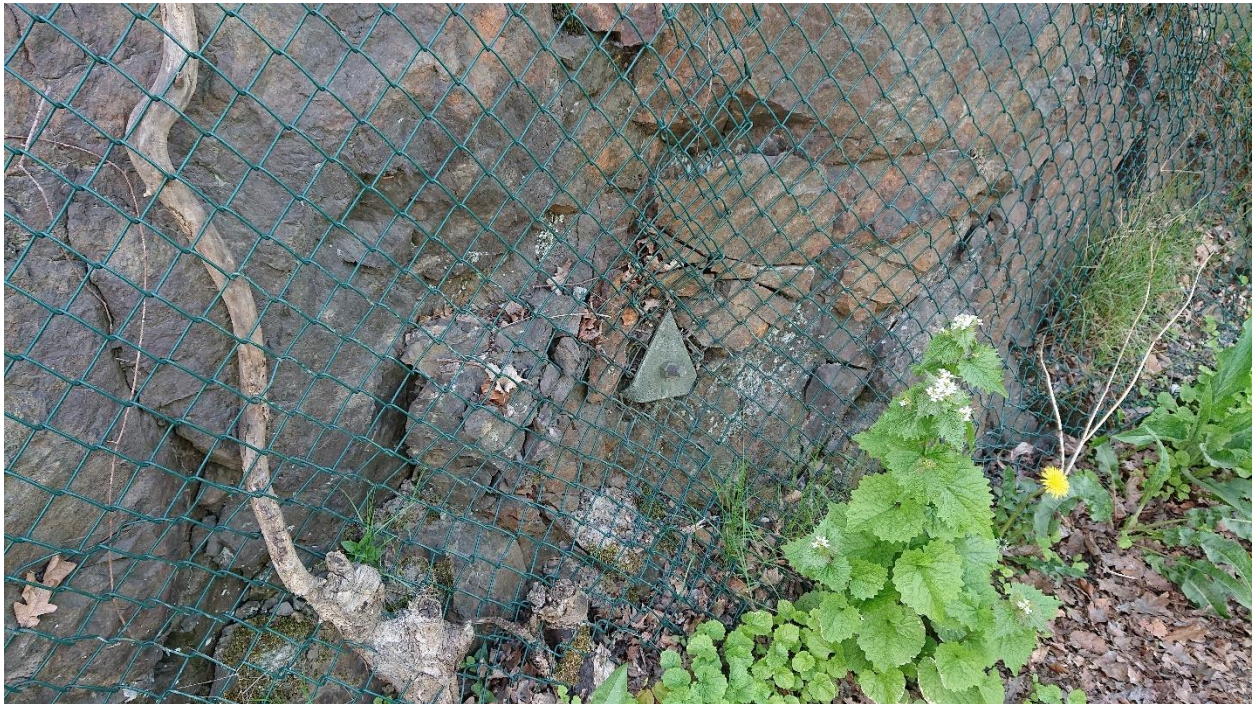
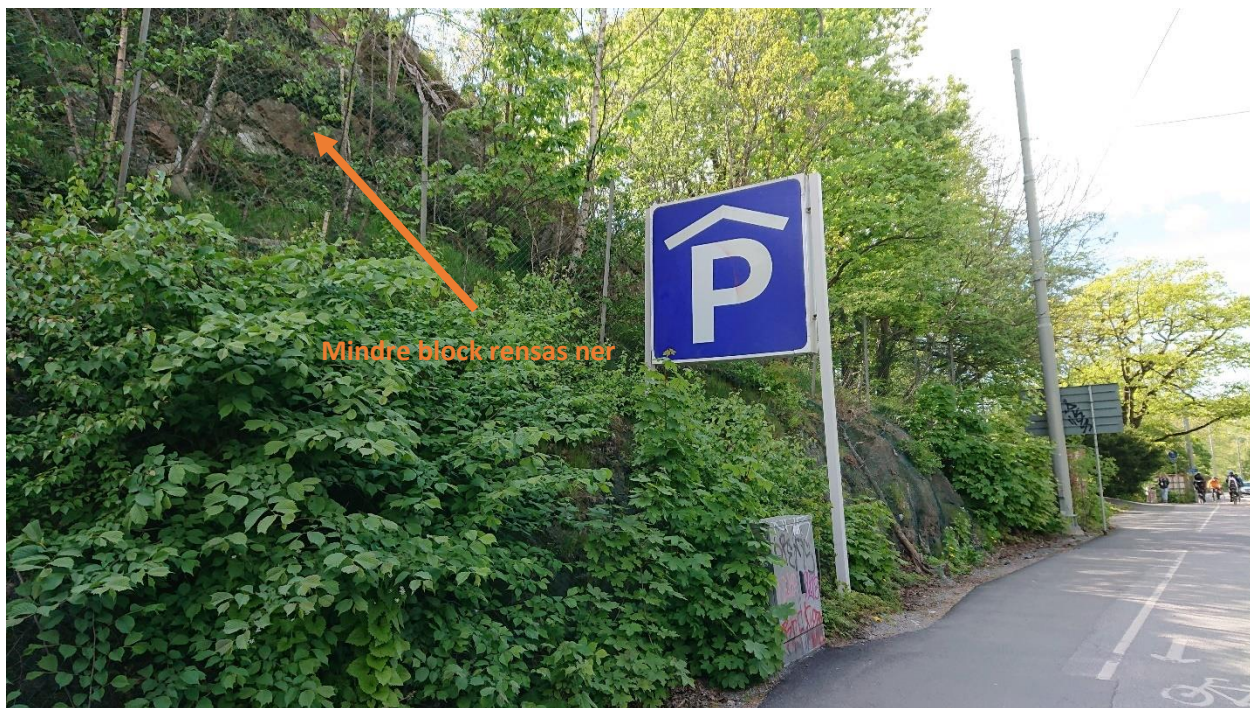
## 2.6 Lokal 6

Till stor del naturlig bergskärning som bedöms vara stabil bortsett från mindre stenskräv och block högre upp i slänten som behöver rensas. Skärningen är inte lika mycket uppsprucken som övriga observerade skärningar, men har ändå en genomgående uppsprickning av bergmassan.

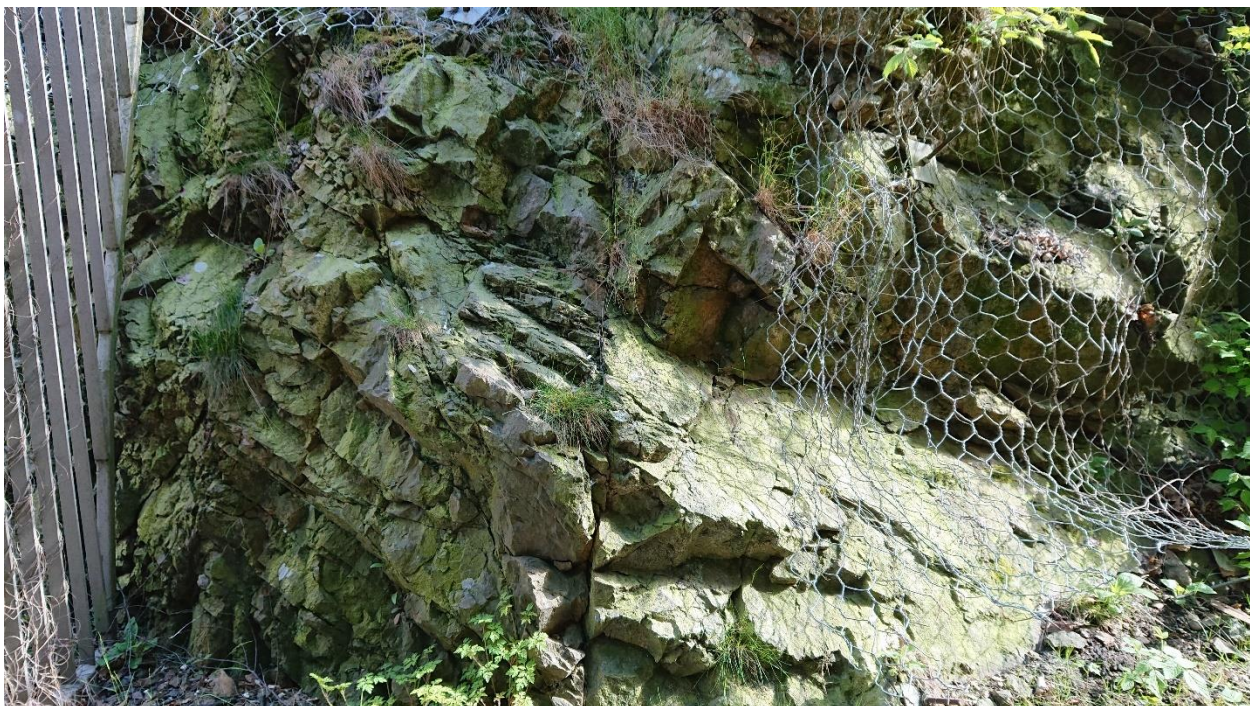
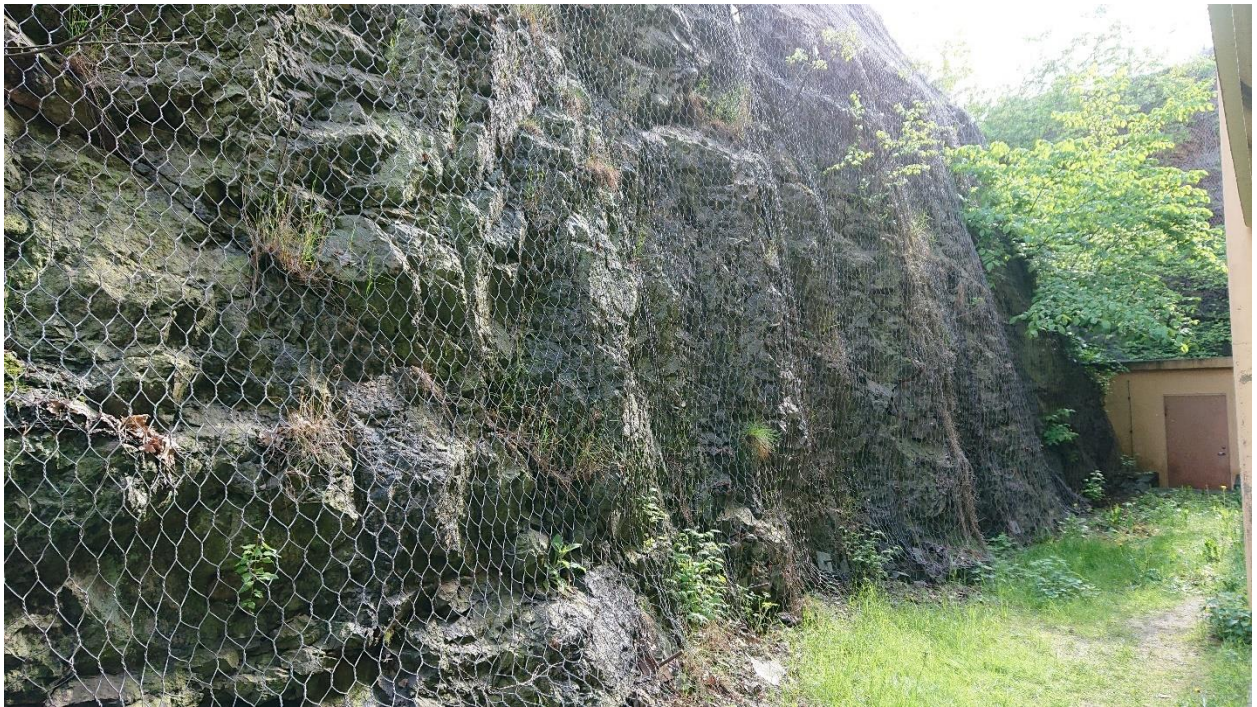
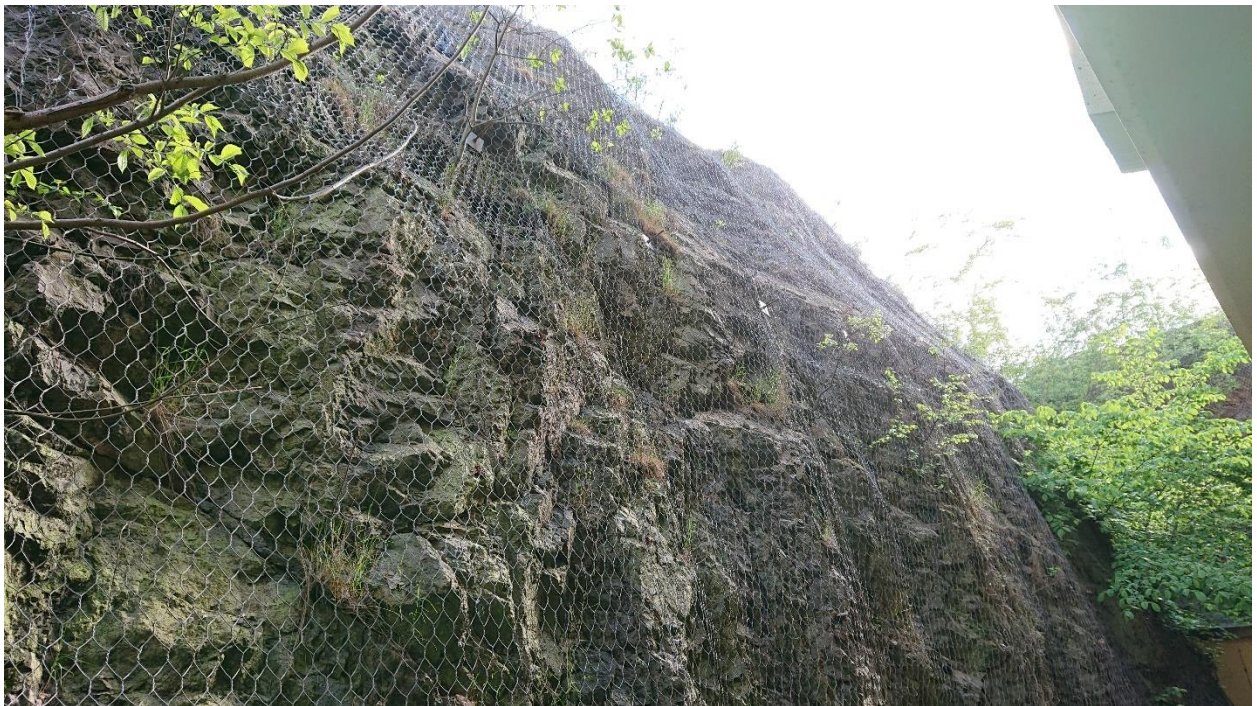
## 2.7 Lokal 7

Kraftigt uppsprucken bergskärning vid P-huset. Flertalet bergskärvar vid släntfoten. Sprickor ger möjligheter för kilutfall. Höga skärningar finns kring P-huset som dock ligger utanför detaljplaneområdet. Inom detaljplaneområdet är skärningarna lägre.
