# DETALJPLAN FÖR VÅRD OCH FORSKNING VID PER DUBBSGATAN

## PM förstudie

Geoteknik och Bergteknik

2017-11-08  
rev.2021-05-31

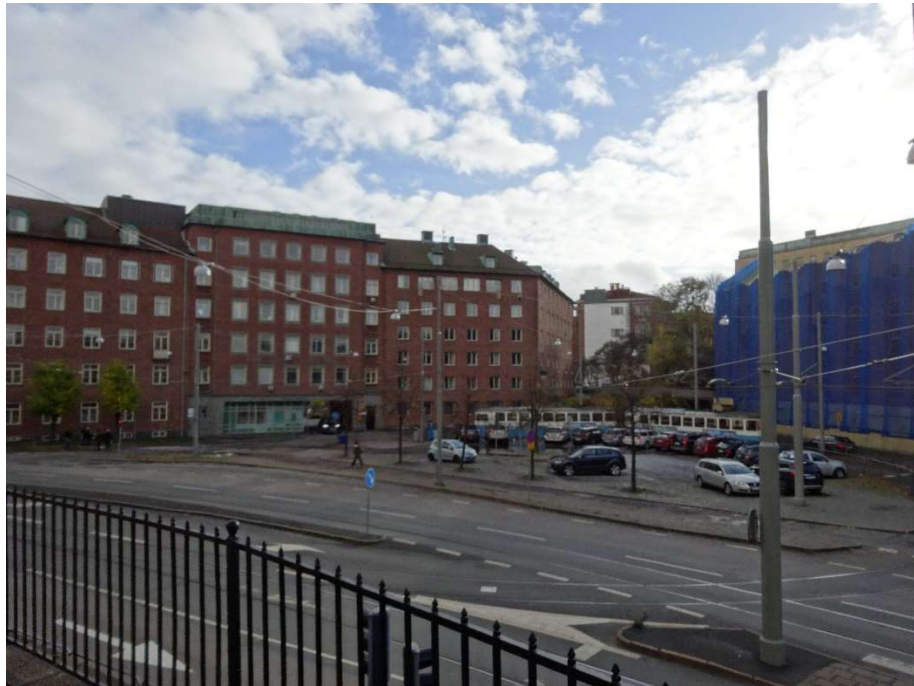
Bild 2 tagen mot söder på vändplats för språvagn mm med P-däck till höger

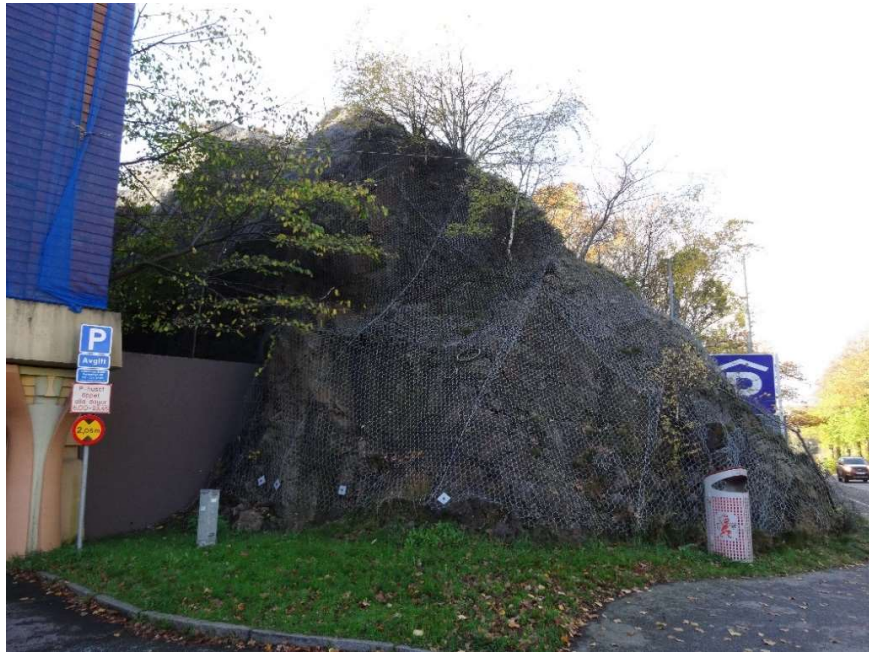
Bild 3 tagen mot väster på kvarlämnat berg norr om P-däck.

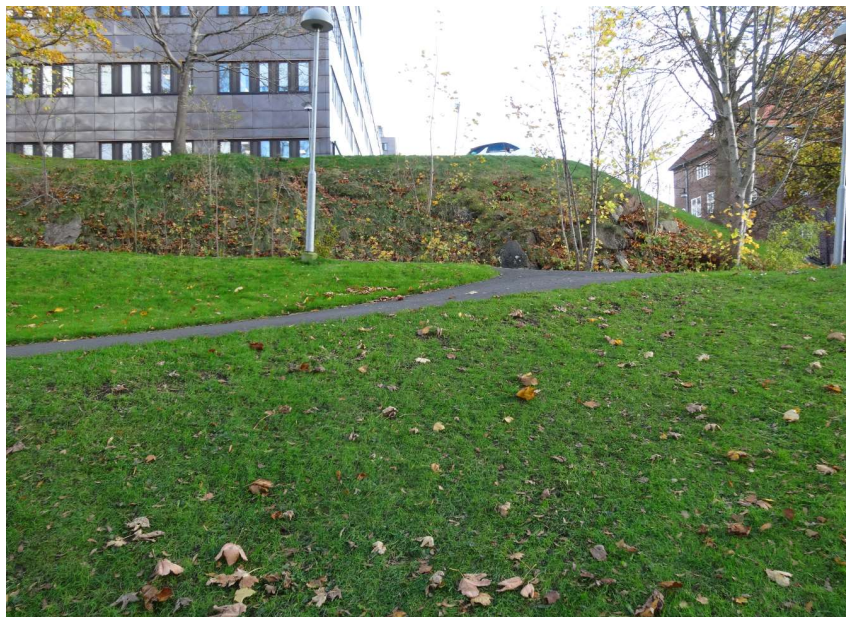
Bild 9 tagen mot öster på hög slänt och gata och sydvästra hörnet på Odontologen. Sannolikt har grövre massor av krossmaterial påförts det yliga berget för att skapa plats intill byggnaderna.

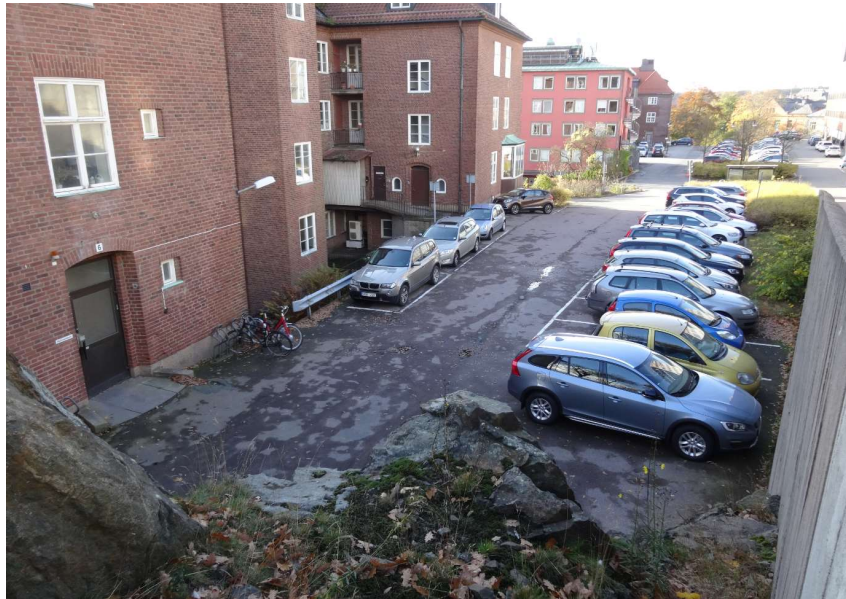
Bild 10 tagen mot väster med Medicinaregatan till höger som ligger på högre nivå än gatan och parkeringsplatser närmast husen till vänster. Nivåskillnaden har delvis tagits upp med hjälp av betongmur och bergskärningar.

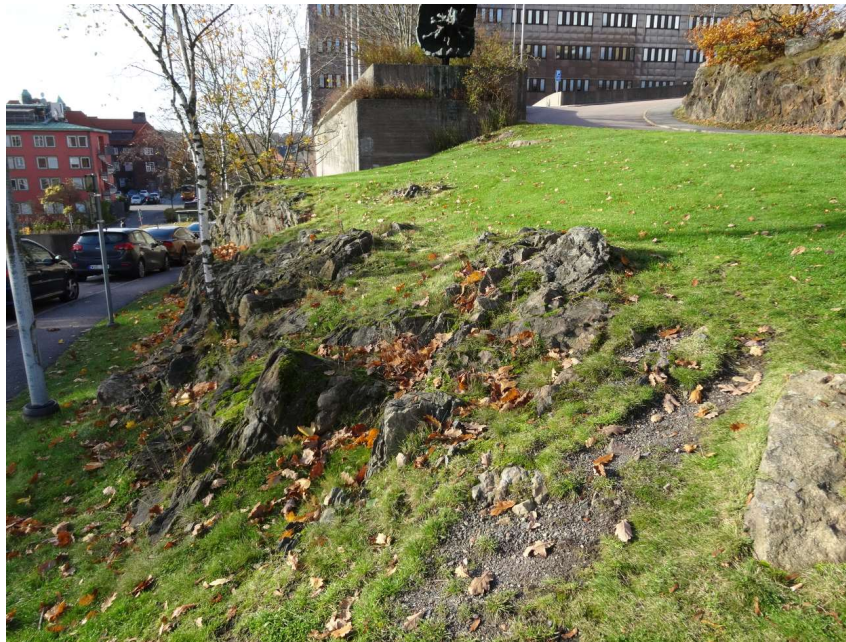
Bild 11 tagen mot väster där berg är synligt och gatan till höger går i en bergskärning upp mot den nordöstra delen av området.

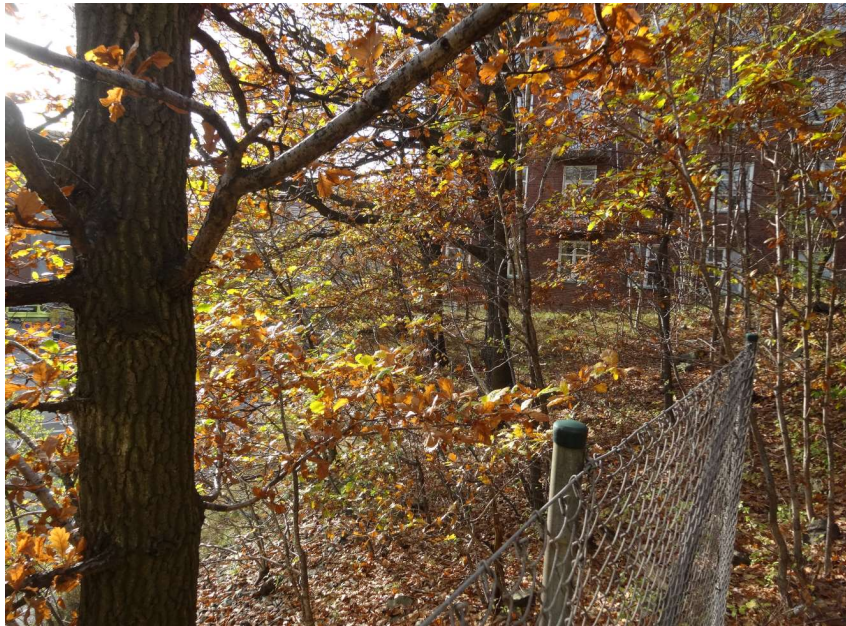
Bild 12 på ett lutande område längst i öster norr om Per Dubbsgatan intill gångbron där nätstängsel har satts upp för att minska risken för att massor skall förflyttas söderut.

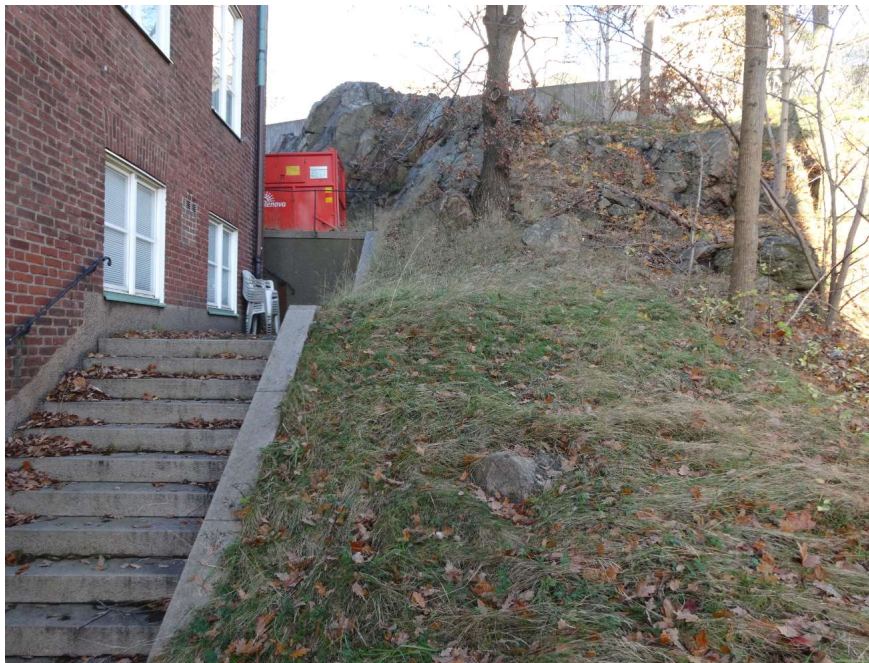
Bild 13 tagen mot norr på östra delen av närbelägna byggnaden där berg i dagen förekommer.

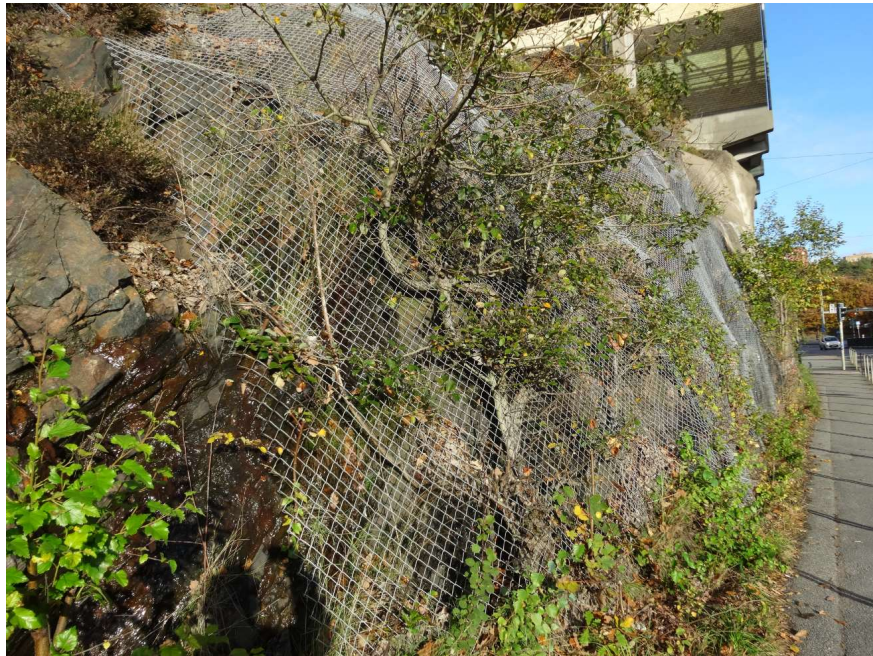
Bild 14 tagen mot öster på bergskärning intill Per Dubbsgatan som förstärkts med nät och sprutbetong längre bort. Inom vissa partier rinner dagvatten ner från berget.

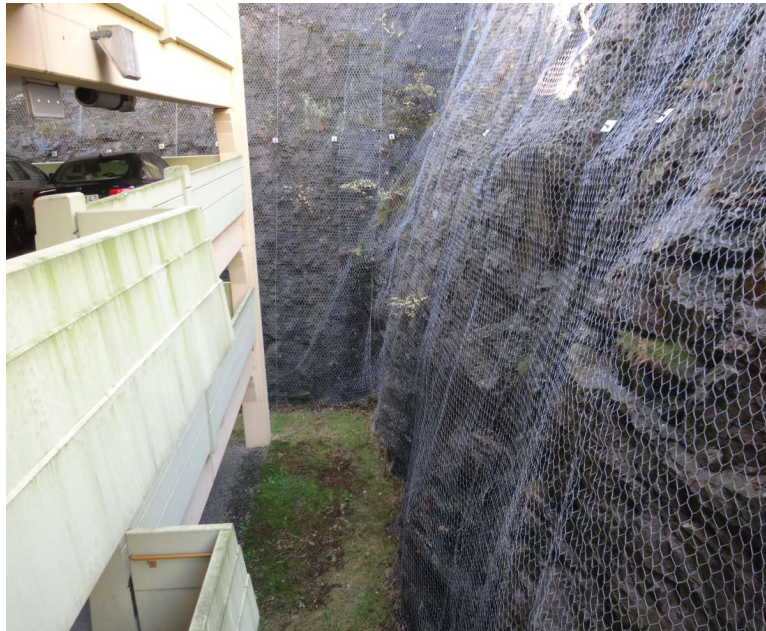
Bild 15 tagen mot väster på bergnät norr om parkeringsdäcket.

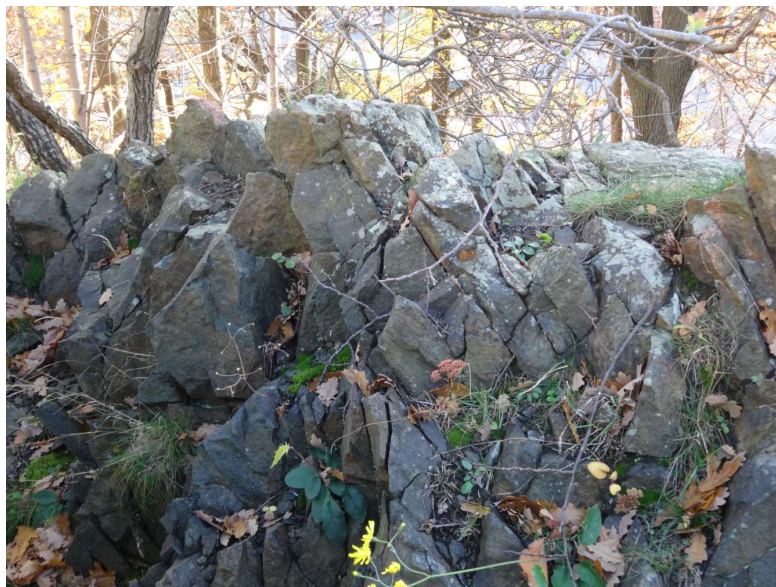
Bild 16 på relativt uppsprucket berg beläget vid området i nordost.

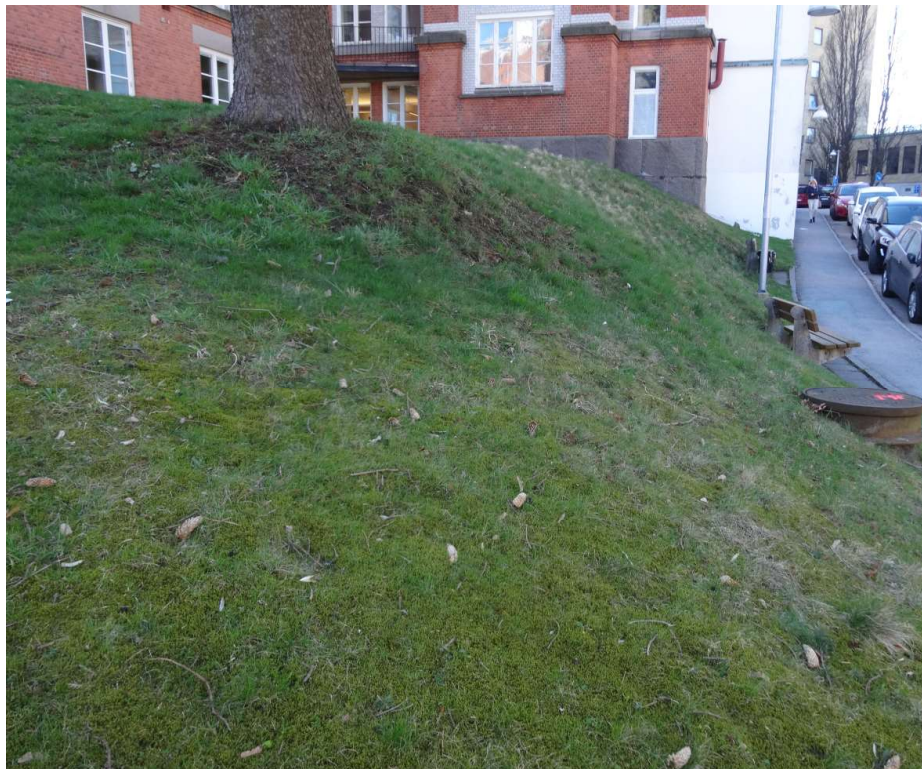
Bild 17 tagen mot väster med gatan Gröna Stråket till höger. Jordmassor har sanno-  
likt också lagts ut för att bevara trädet.

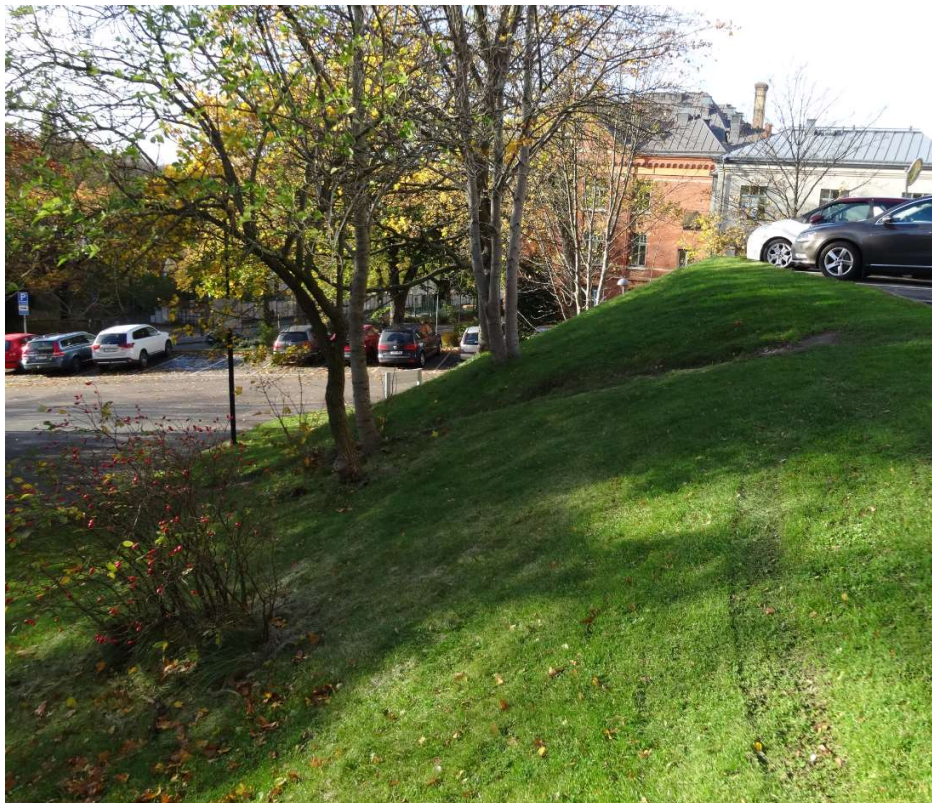
Bild 18 tagen mot väster på slänten vid sydvästra delen av Odontologen. Brant lutning har sannolikt utförts för att få plats med parkeringsplatser.

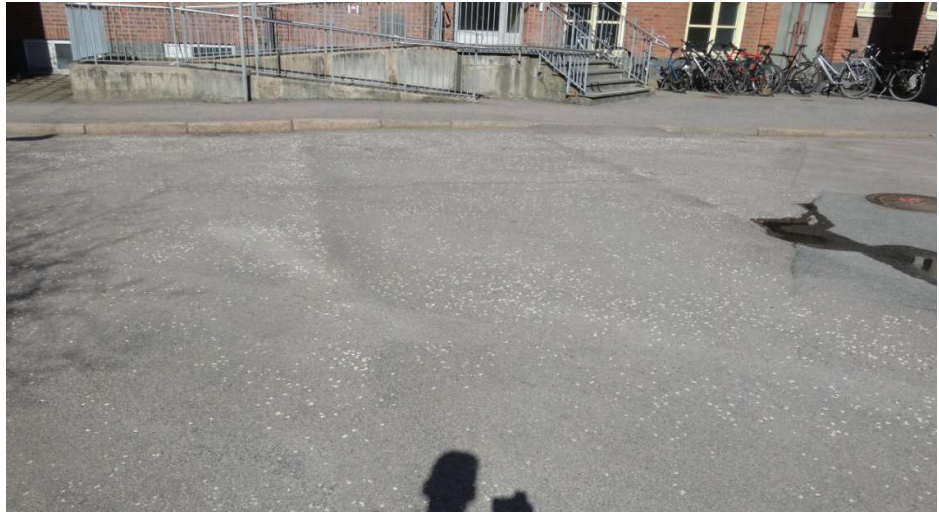
Inom området syns en del sättningsdifferenser mellan byggnader och omgivande mark vilket indikerar att sättningar kan pågå. Av äldre utredningar så framgår att många mätningar av dubbar på hus har utförts då rörelser på grund av grundförstärkning med träpålar och sänkt grundvattennivå har gjort att skador uppstått. Flera byggnader har åtgärdats med installation av nya pålar som ersatt träpålarna.

Bild 19 tagen mot norr där mindre sättningsskador har justerats där befintligt kulvertstråk går under mark.

Sannolikt har sättningarna minskat med åren men man bör tänka på att inte uppfyllnader skall utföras. Om det krävs kan lättfyllning vara en lämplig lösning.
