# **Sahlgrenska Life**

**Detaljplan för vård och forskning vid Per Dubbsgatan  
Utlåtande geologiska risker**

Uppdragsnummer: 1061068 Version: C

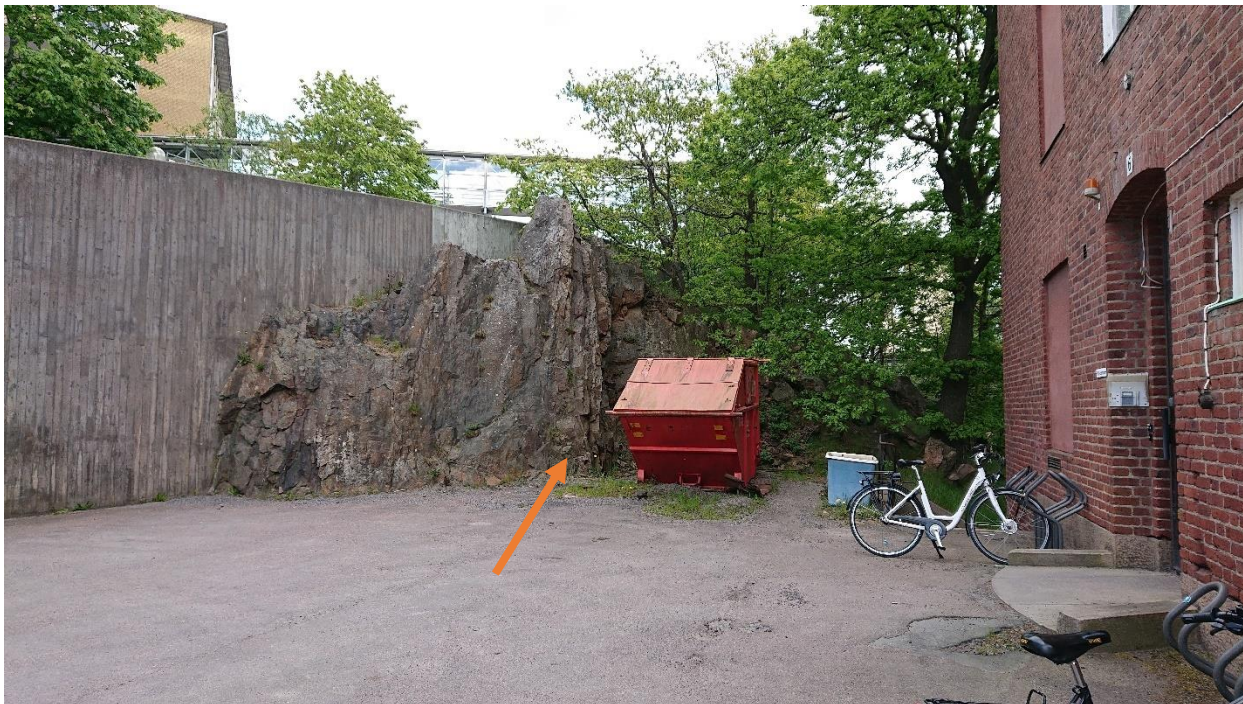
## 2.2 Lokal 2

Vertikal sprickzon vid pil. Mindre stenskräv vid släntfoten. Denna skärning ligger inom området för hus nr 2.

Inom detaljplaneområdet är befintliga skärningar vid lokal nr 1, 2, 6 och 7 (Figur 2) i behov av bergrensning. Enstaka större block kan också behövas tas ner eller förankras med bergbultar. Sådana block har observerats t ex vid lokal nr 6. I samband med bergrensningen kan det komma fram att större instabila partier behöver säkras. Detta förväntas kunna göras som bergbultning eller med kompletterande bergnät. Övriga skärningar inom detaljplaneområdet (3 och 4) är på grund av sin ringa höjd inte i behov av åtgärder.

Inga befintliga bergskärningar bedöms vara i behov av omedelbara åtgärder. Lokal 1, 2 och 6 är belägna inom kvartersmark och inom allmän platsmark och tas om hand vid exploateringen då byggnation föreslås där nämnda risker finns. Om exploatering inte redan är genomförd på dessa lokaler inom sex års tid från senaste besiktningstillfälle, d v s år 2025, så rekommenderas att en förnyad besiktning utförs.

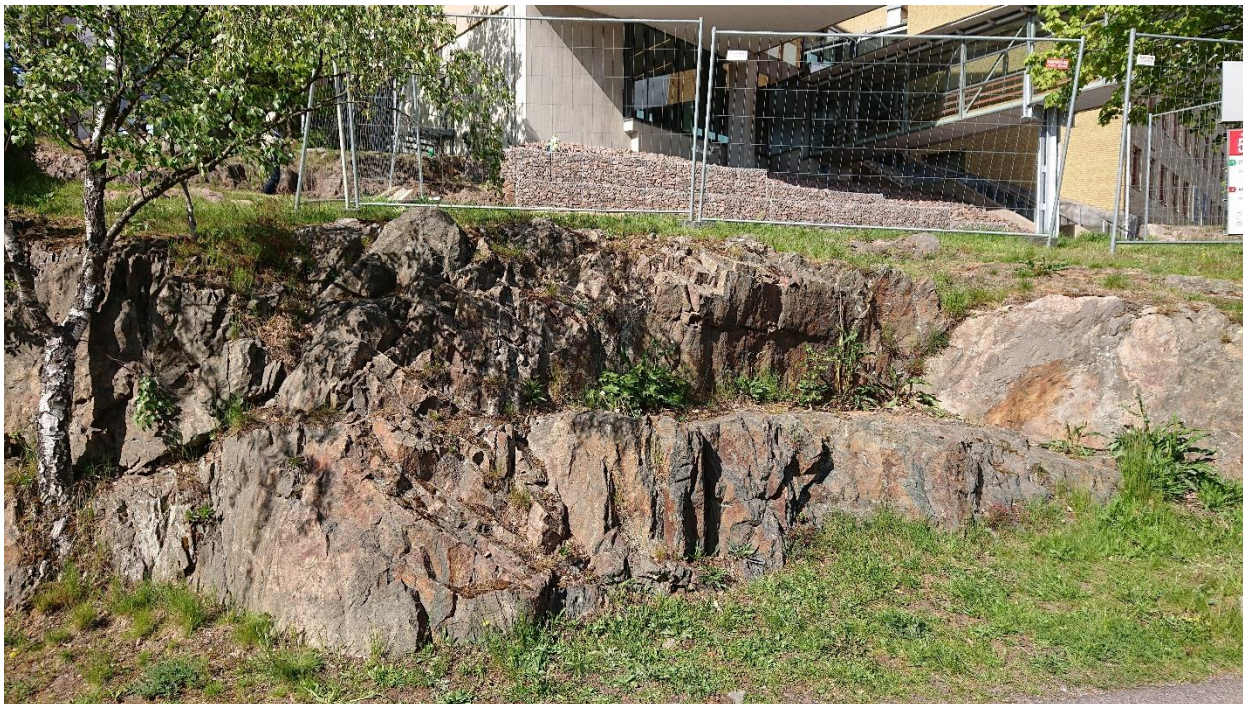
## 2.3 Lokal 3

Kraftigt uppsprucken låg bergskärning med rostutfällningar. Denna skärning ligger i det nordöstra hörnet för hus nr 2.

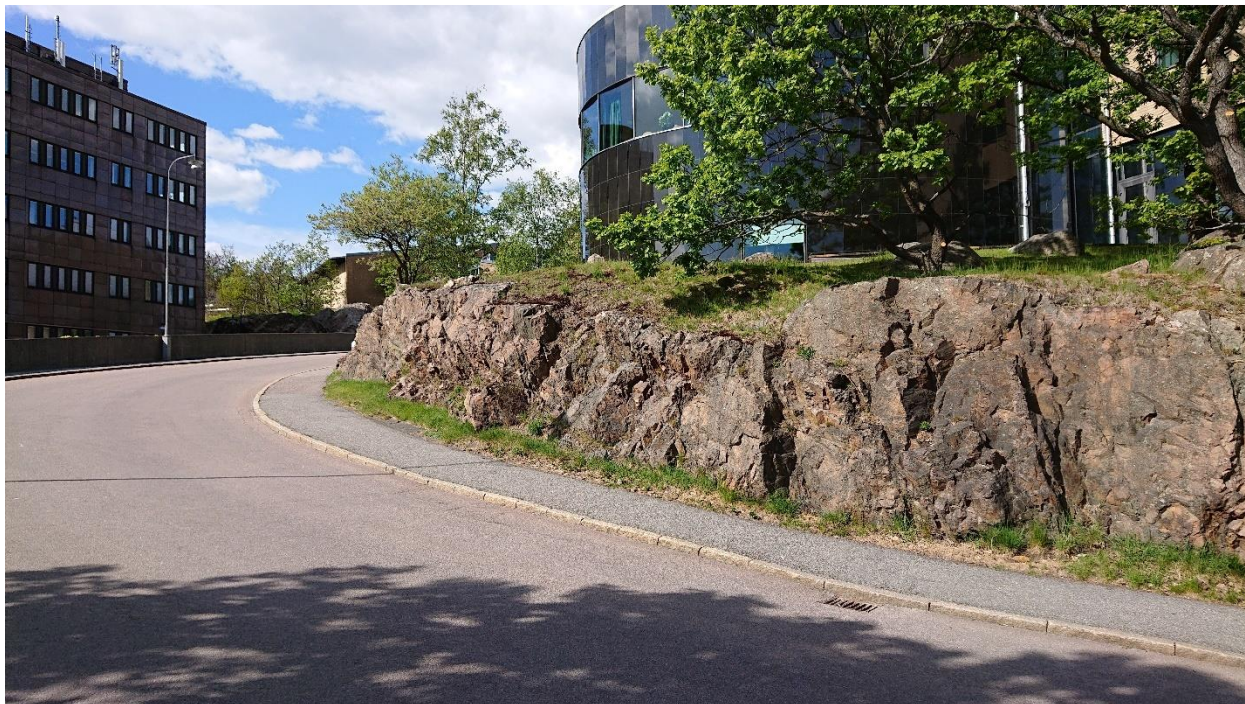
## 2.4 Lokal 4

Kraftigt uppsprucken låg bergskärning med rostutfällningar.

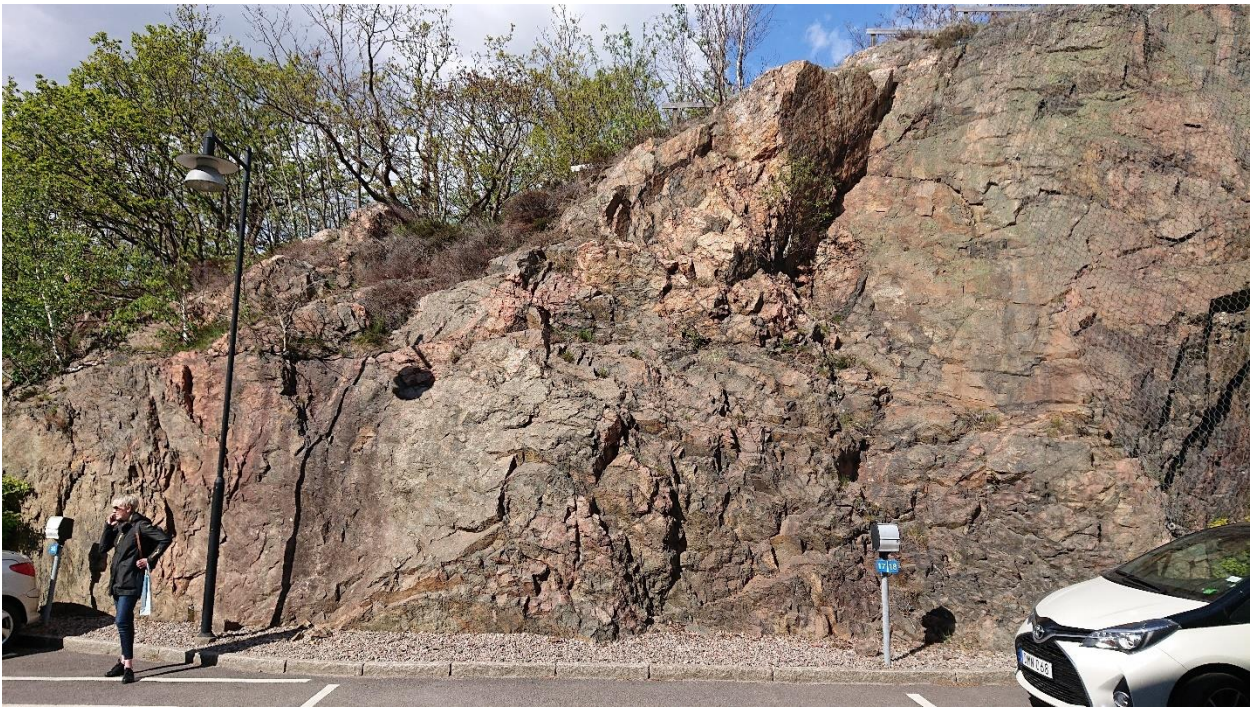
## 2.5 Lokal 5

Kraftigt uppsprucken bergskärning direkt norr om Odontologen med rostutfällningar. Skärningen ligger inte inom detaljplanområdet men ger en bild av hur höga bergskärningar för hus nr 3 kan komma att se ut i de norra väggarna. Enstaka cementingjutna kamjärnsbultar har observerats. Bergnät är installerat i delar av skärningen.

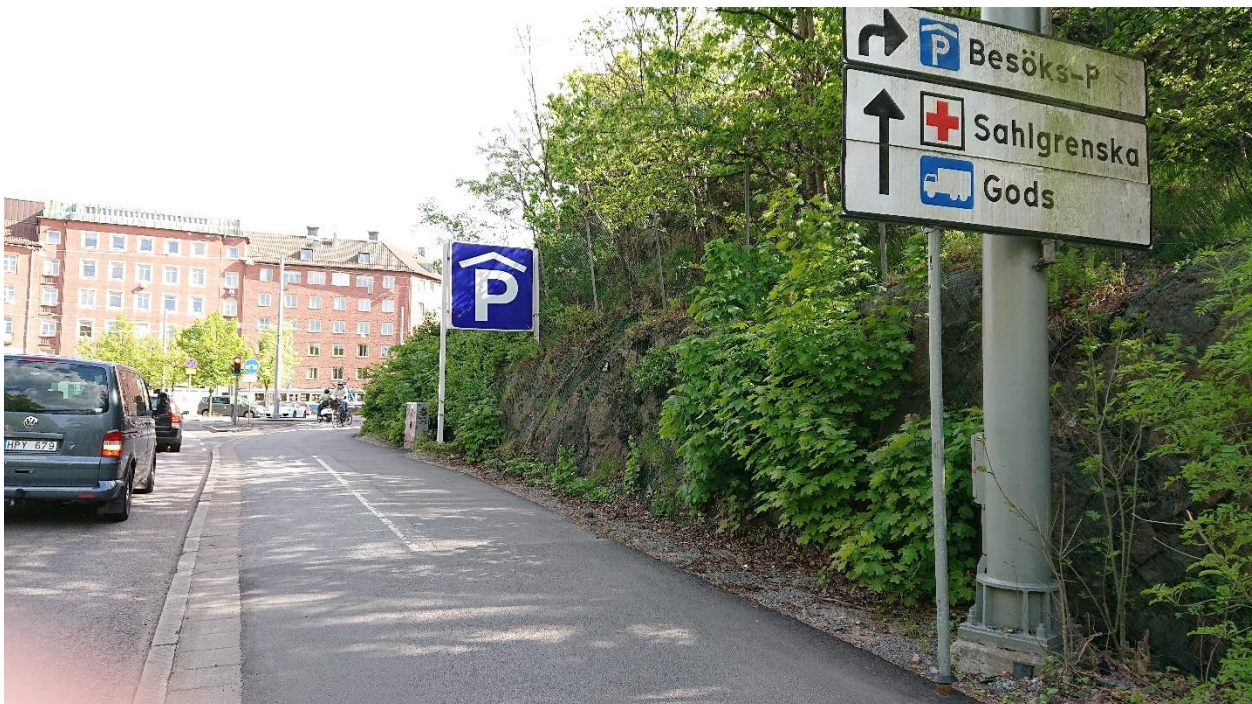
## 2.6 Lokal 6

Till stor del naturlig bergskärning som bedöms vara stabil bortsett från mindre stenskräv och block högre upp i slänten som behöver rensas. Skärningen är inte lika mycket uppsprucken som övriga observerade skärningar, men har ändå en genomgående uppsprickning av bergmassan.

Skärningarna längs Per Dubbs gatan (lokal 6) var vid inspektionstillfället täckta med kraftig vegetation. För att förhindra vattenansamlingar och rotsprängning bör denna skärning röjas. I samband med detta kan en mer noggrann analys av bergstabiliteten också göras på blottlagd bergyta. Även vid lokal 1 bör vegetationsröjning utföras.

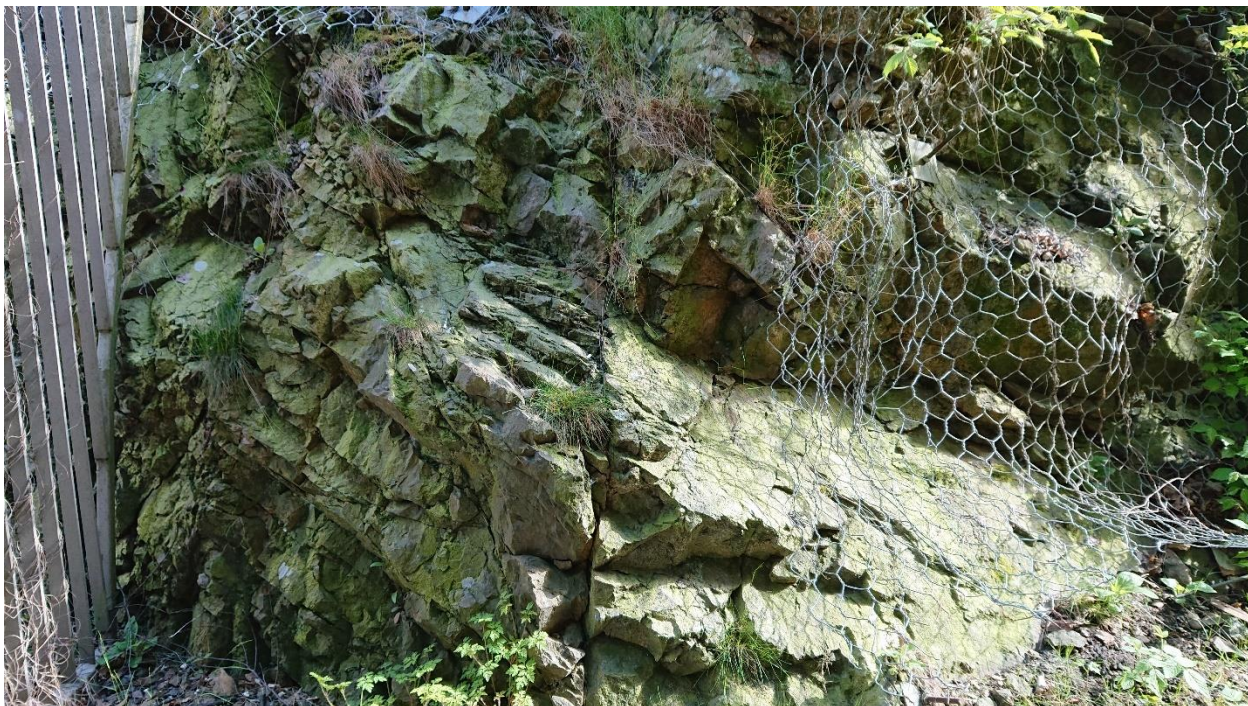
Södra kortsidan

Kraftigt uppsprucken bergskärning vid P-huset. Flertalet bergskärvar vid släntfoten. Sprickor ger möjligheter för kilutfall. Höga skärningar finns kring P-husets norra kortsida och västra långsida. Dessa ligger utanför detaljplaneområdet och eventuella risker i dessa berör inte denna detaljplan.

Inom detaljplaneområdet, som omfattar den södra kortsidan kring P-huset och fortsättningen av slänten i söder, är skärningarna lägre. Längs den södra kortsidan finns ingen risk att nedfall hamnar inom detaljplaneområdet.

Inom lokal 7 planeras ingen exploatering. En planbestämmelse har införts i plankartan som innebär att startbesked för byggnation inte får ges innan åtgärder inom lokal 7 är utförda. Åtgärder ska bestå av bergrensning och eventuellt kompletterande bergförstärkningar.
