Göteborg Energi AB

# Bergteknisk utredning

## Detaljplan för värmeverk vid Råvebergsvägen

Angered 83:2

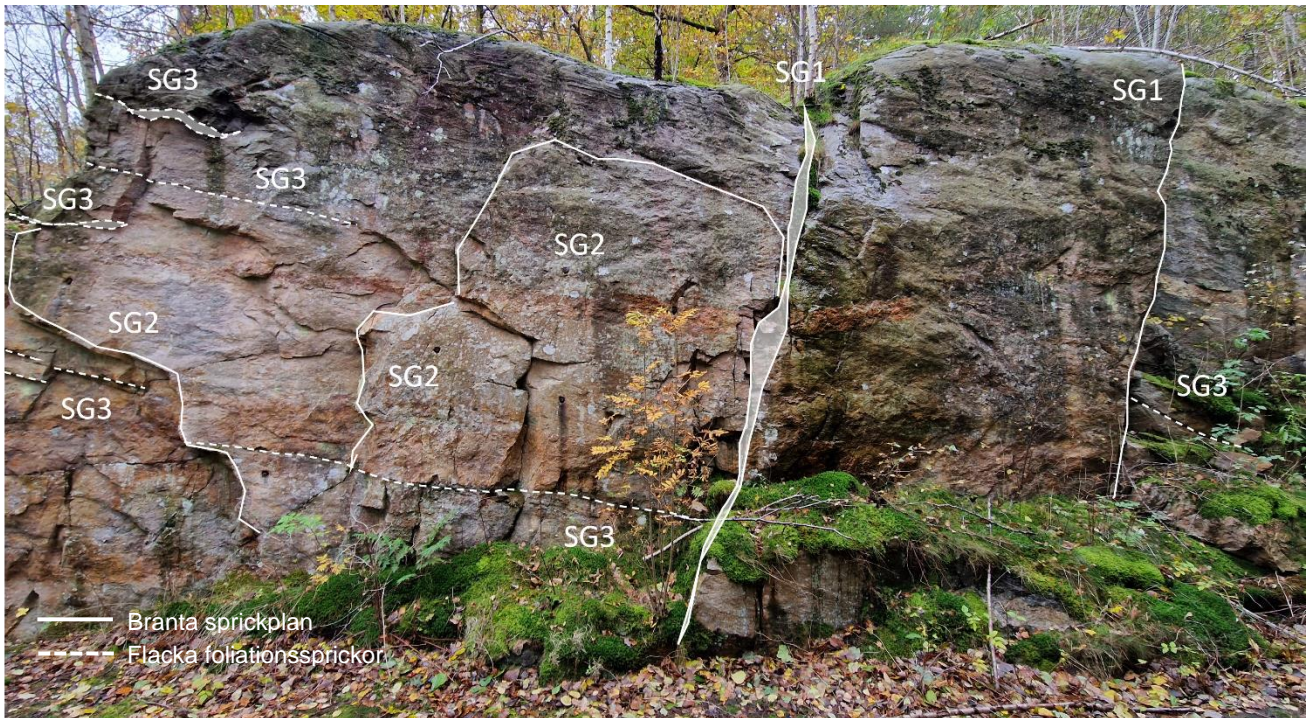
Tre dominerande sprickgrupper (SG1–SG3) kan urskiljas i stereogrammet. SG1 utgörs av branta sprickplan som stryker 60–80° mot öst-nordöst och skär den befintliga schaktade slänten vinkelrät. SG2 utgörs av branta sprickplan som stryker 320°, nära parallellt med den schaktade slänten mot nord-norväst. SG2 följer orienteringen av de storskaliga strukturerna i området markerade på SGU:s berggrundskarta. SG3 utgörs av flacka foliationsparallella sprickplan som stupar in mot den schaktade slänten och stryker 190–205° mot nord-nordöst. Underordnat förekommer slumpvisa sprickor med avvikande orienteringar. Figur 6 visar identifierade sprickgrupper markerade på ett fotografi av den schaktade slänten.

Figur 6 Fotografi av den befintliga schaktade bergslänten. Identifierade sprickgrupper är markerade med vita linjer.

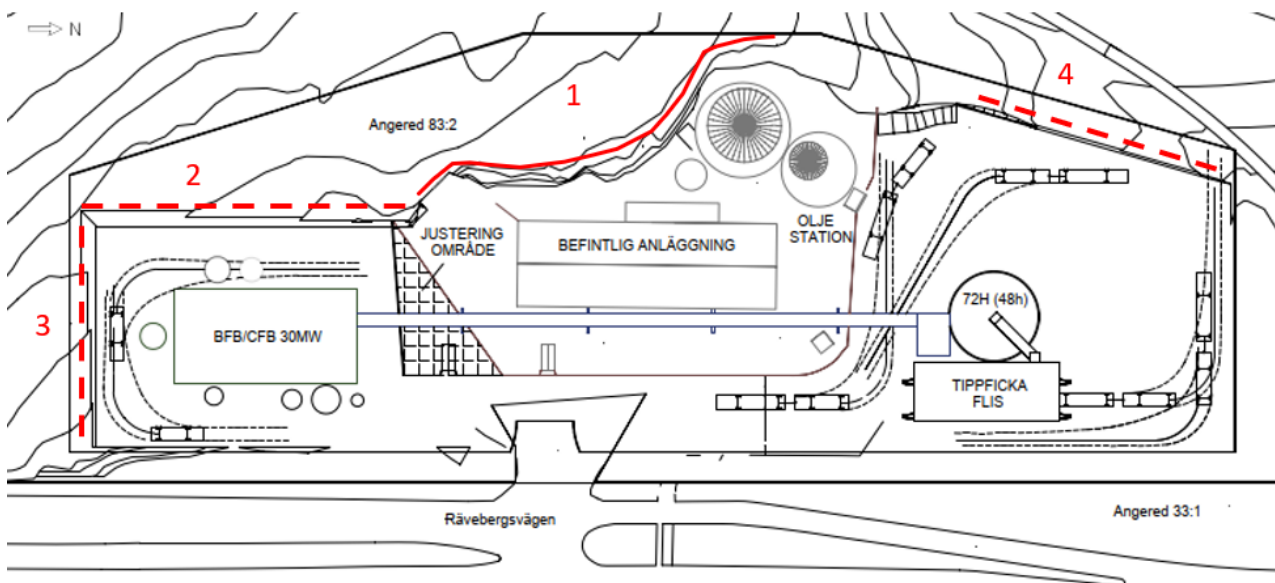
Analyserna visar att den största risken för blockutfall utgörs av kilbrott och att kilbildande sprickgrupper är huvudsakligen SG1 och SG2, se tabell 2. Analyserna visar även på risk för planbrott i slänt 1 till följd av sprickor i SG2 och risk för stjälpning av skivor i slänt 3 till följd av SG1.

Eftersom den kinematiska analysen visar att  $\leq 25\%$  av de uppmätta sprickkombinationerna kan ge upphov till brott inom samtliga brottsformer, bedöms sprickförhållandena vara gynnsamma för de fyra släntriktningarna och inte i behov av ytterligare utredning.

Figur 7 Modifierad ritning av layoutalternativ 1 för utbyggnation, erhållen av Göteborgs Energi AB. Befintlig schaktad bergslänt är markerad med heldragen linje och nummer 1. Dragningen för eventuella tillkommande bergschakt är markerad med streckade linjer och nummer 2–4.

Vid detaljprojektering av bergsschakter bör stabiliteten i första hand säkerställas genom att skapa naturligt stabila slänter i samråd med bergsakkunnig. I vissa fall kan det dock vara nödvändigt att säkra slänternas stabilitet genom att förankra enstaka block genom selektiv bultning. Läge, riktning och typ av bult bestäms av bergsakkunnig. Som framgår i stabilitetsanalysen i kapitel 7.2 är sprickförhållandena gynnsamma för bergschakt i nord-sydlig och öst-västlig riktning, men en viss risk för kilbrott och stjälpning av skivor kan förekomma.

Vid framtida bergschakt bör det planeras för extra utrymme inom planområdet i händelsen att slänten behövs ställas flackare för att minska risken för blocknedfall samt minska risken att bergrensning gör intrång på grannfastigheten. Minst 5 meter avstånd till plangräns bör därför lämnas för att säkerställa att man håller fastighetsgränser vid förstärkningsarbeten samt schaktning.

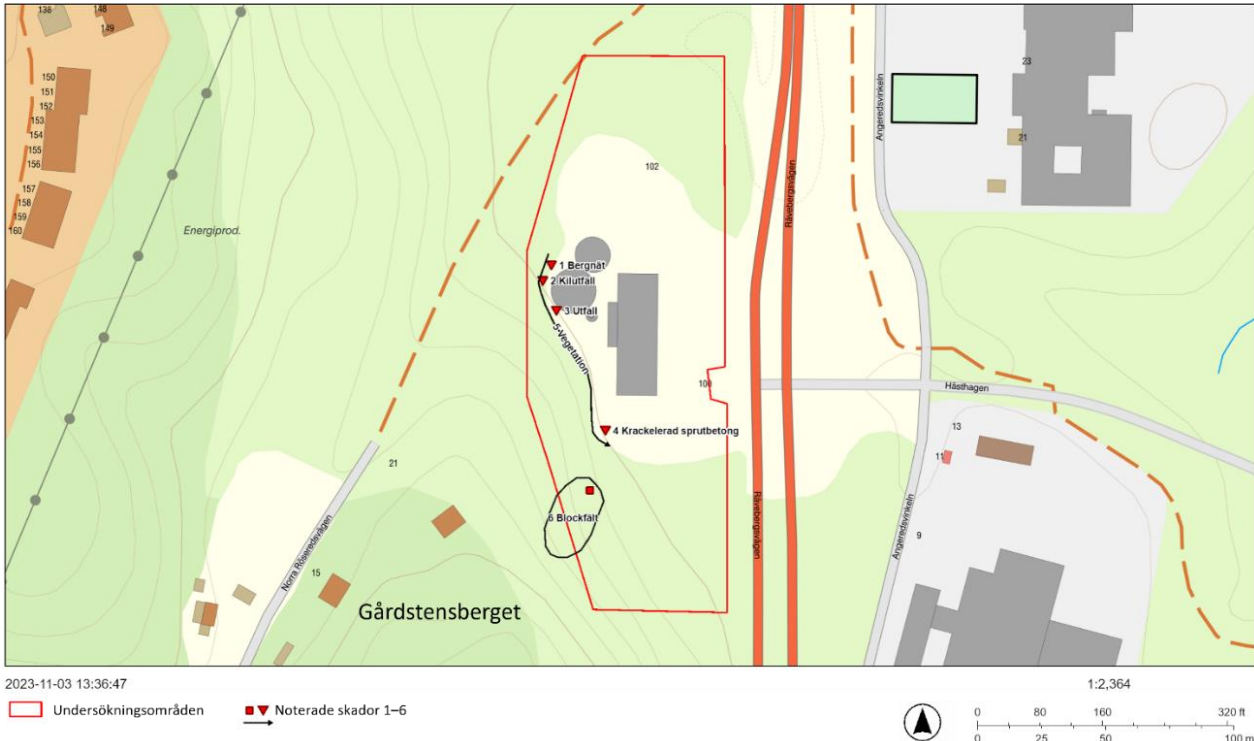
Figur 8 Översiktsskarta med noterade skador markerade.

Enstaka skada, som inte kräver åtgärd inom närmaste 3 åren men som rekommenderas att åtgärdas i samband med generellt underhåll, noterades och är markerade i figur 8. I den norra delen noterades ett fåtal partier med mindre blockutfall (<0,25 m<sup>3</sup>) och i den södra delen noterades att sprutbetongen hade släppt på enstaka ställe, se skada 2–4. Växtlighet förekommer i hela slänten, även bakom bergnätet, och kan komma att påverka bergkvaliteten i framtiden, se skada 1 och 5.

Ovanför den schaktade slänten, i sydvästra delen av planområdet, noterades ett blockfält som bedöms som stabilt i dagsläget, men vid byggnation i direkt närhet kan rensning behöva utföras, se skada 6 i figur 8. Inga ytterligare riskblock noterades i planområdet.

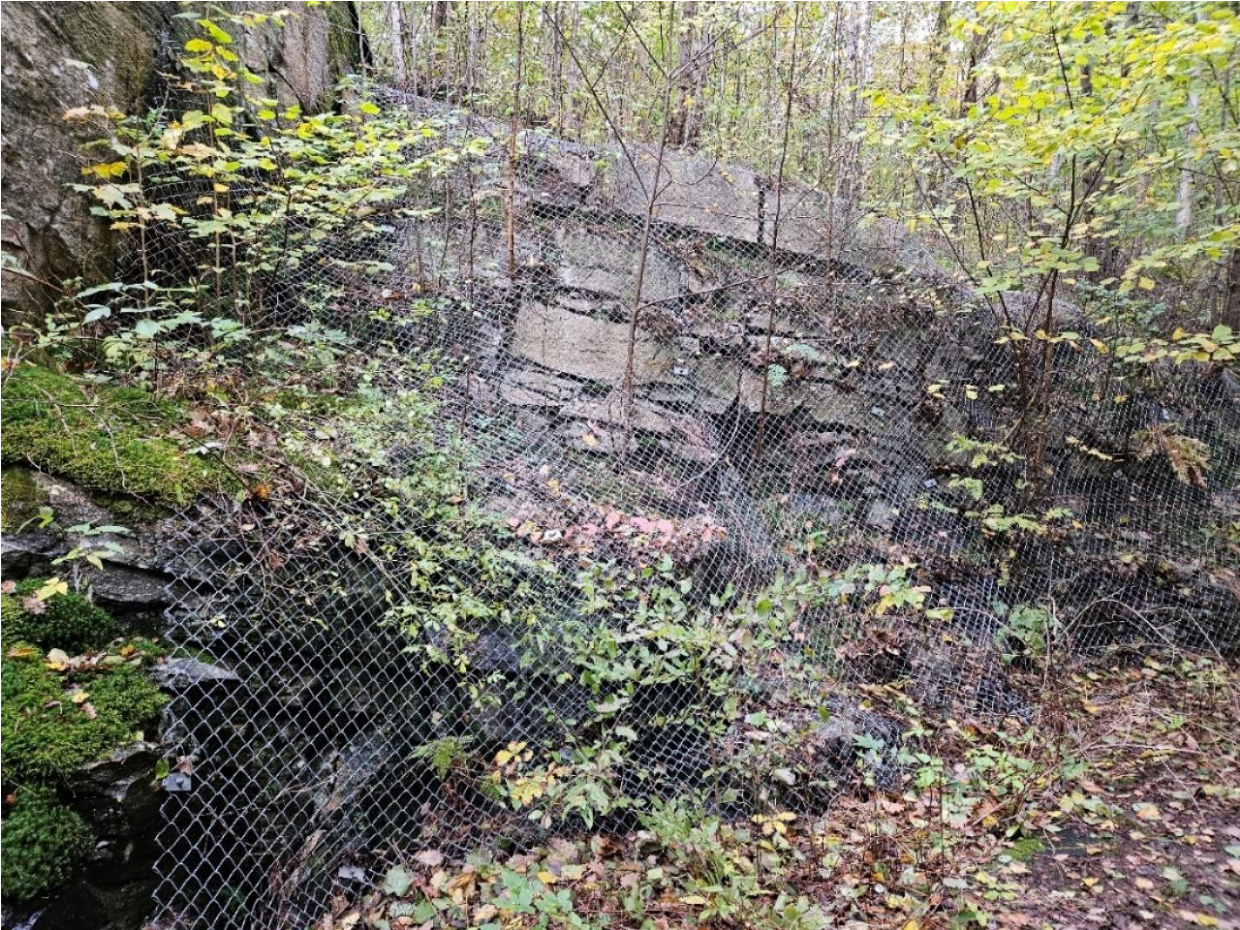
*Figur 2 Fotografi av Gunnebo-bergnät i norra delen av den befintliga slänten. Vegetation bakom nätet kan komma att påverka bergskvilltet och nätets funktion i framtiden. Se skada 1 i figur 8.*

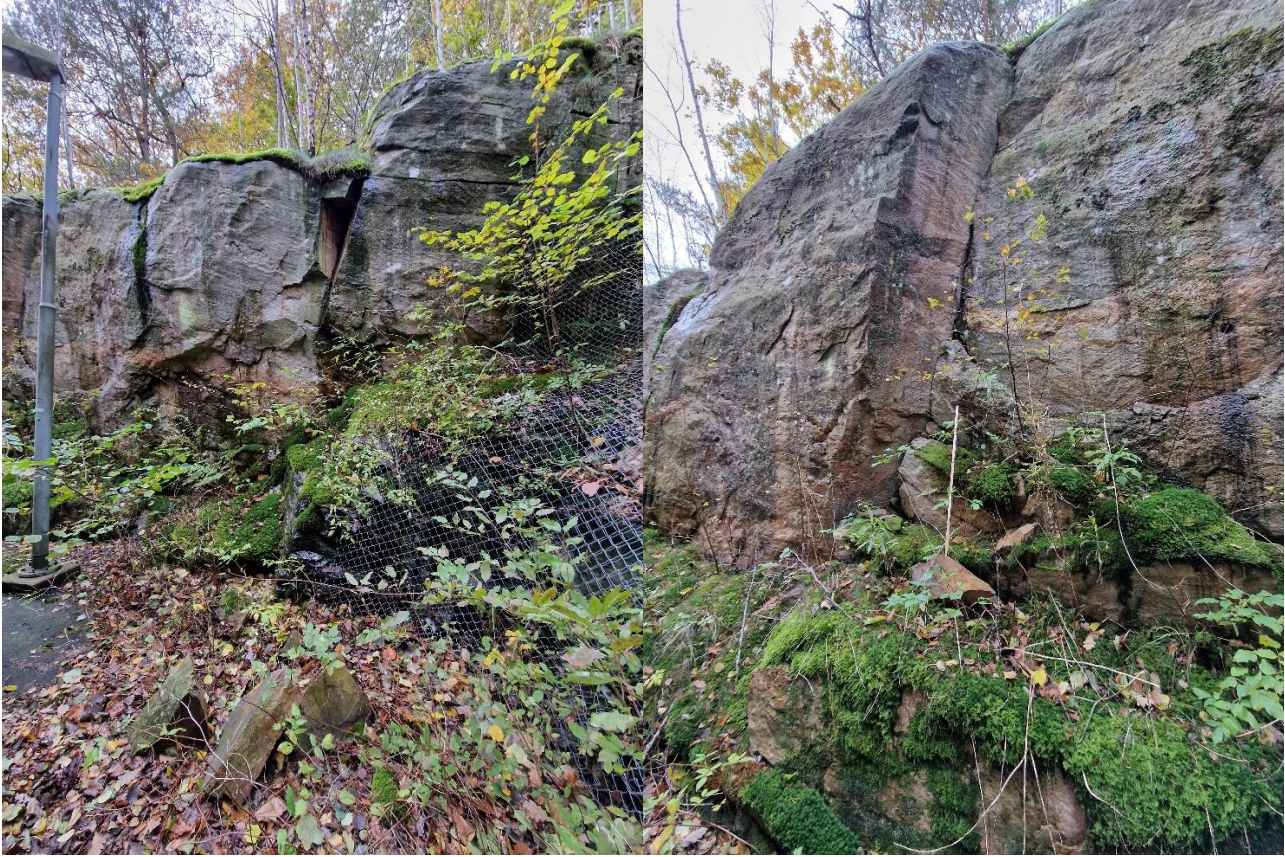
*Figur 3 Fotografier av blockutfall i den befintliga släntens norra del. Utfallet till vänster är kilformat. Se skada 2 och 3 i figur 8.*

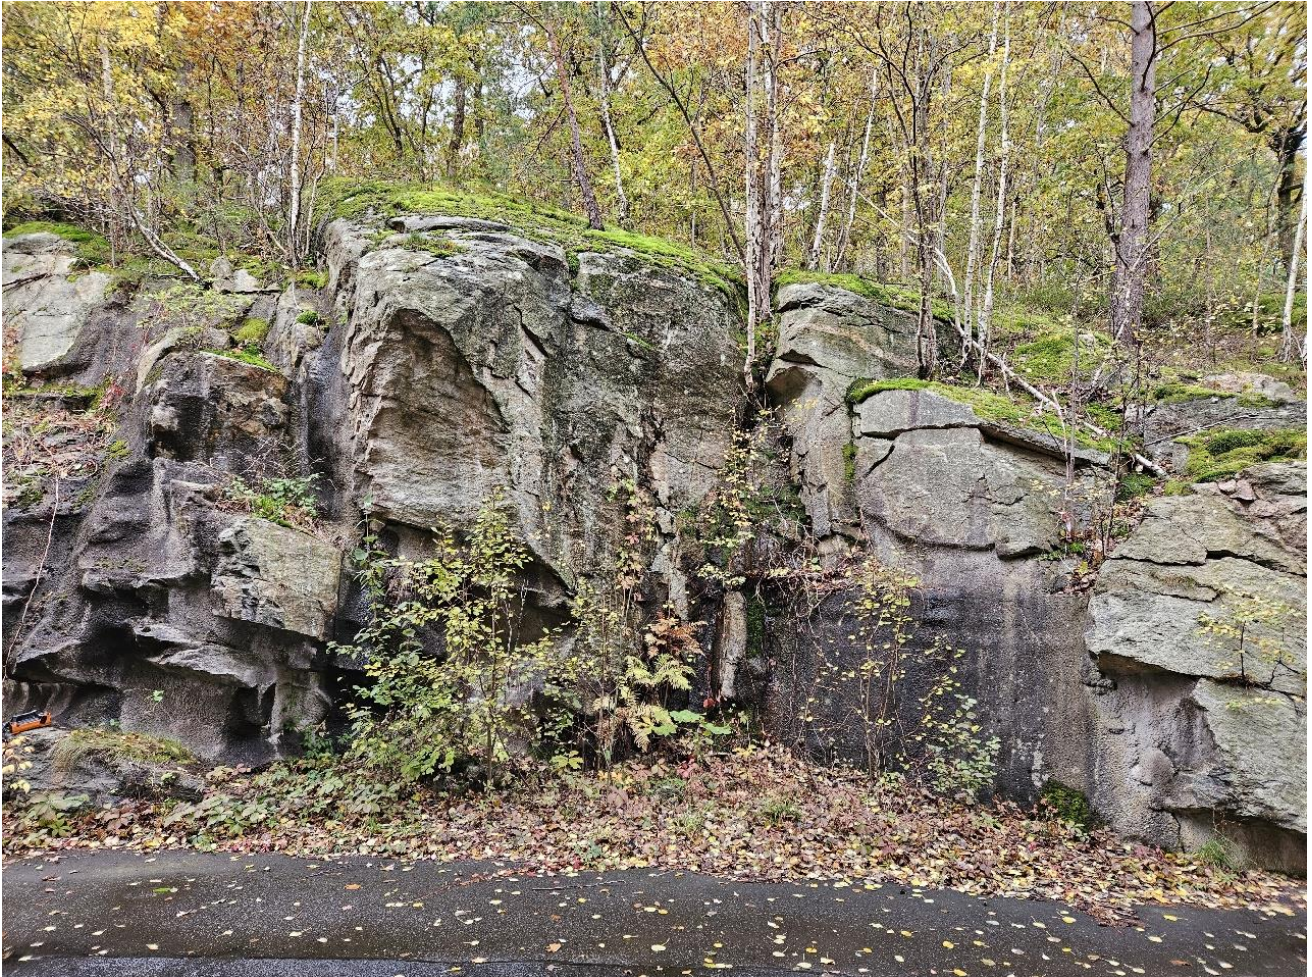
*Figur 5 Fotografi av vegetation som har fått fäste i sprickor i den befintliga slänten och som kan komma att påverka bergskvaliteten i framtiden. Se skada 6 i figur 8.*

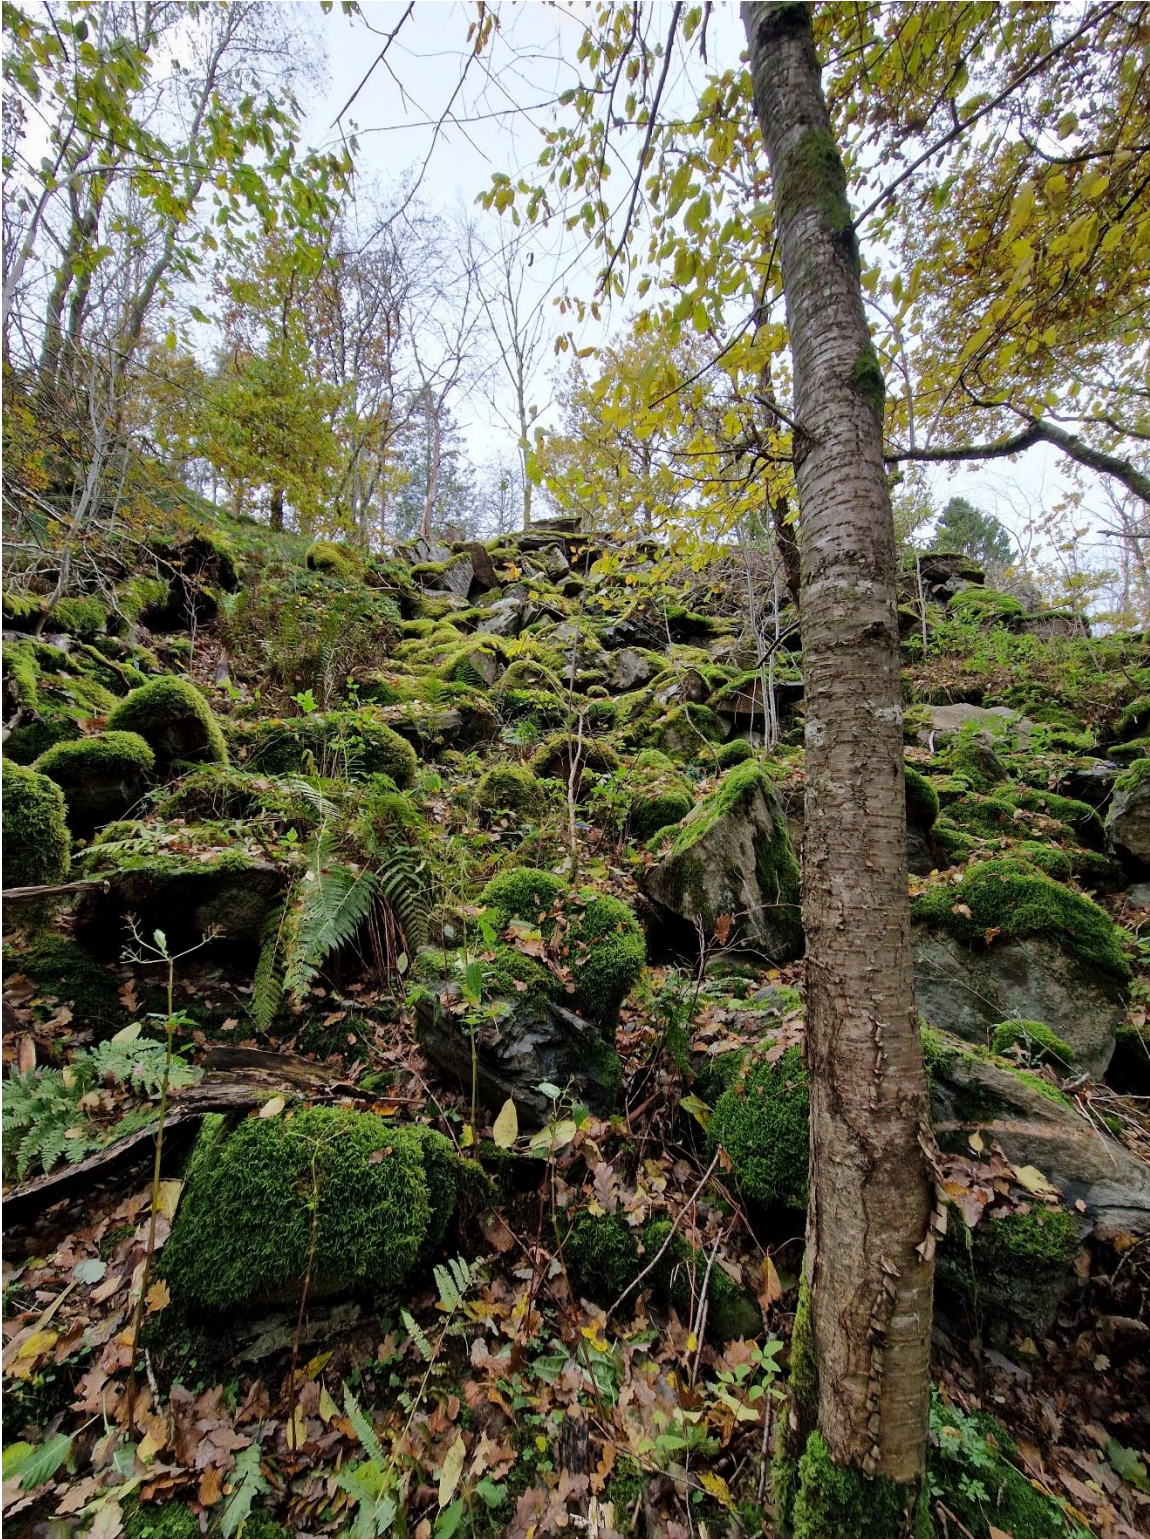
Figur 6 Fotografi av blockfält ovanför den schaktade slänten, i sydvästra delen av planområdet. Se skada 6 i figur 8.
