# Bergteknisk utredning

## Detaljplan för värmeverk vid Råvebergsvägen

Angered 83:2

Uppdragsnr: 108 78 66 Version: 1 Datum: 2023-11-24

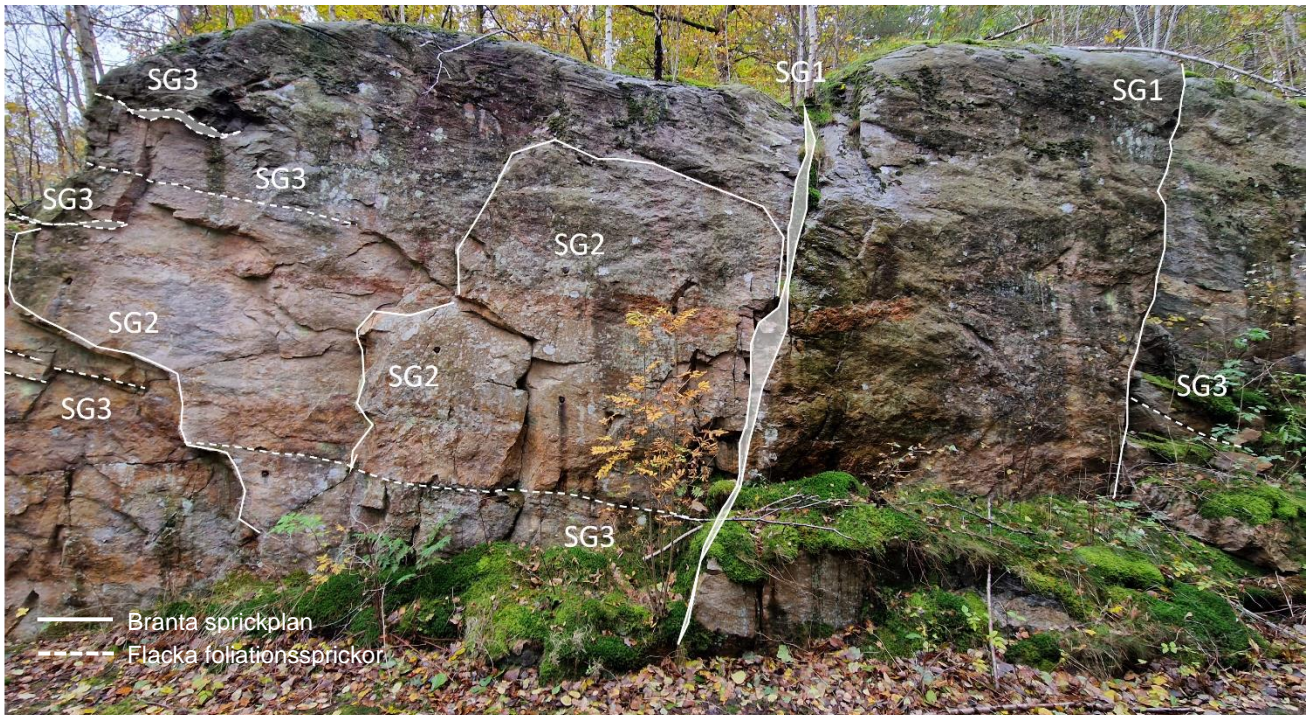
Tre dominerande sprickgrupper (SG1–SG3) kan urskiljas i stereogrammet. SG1 utgörs av branta sprickplan som stryker 60–80° mot öst-nordöst och skär den befintliga schaktade slänten vinkelrät. SG2 utgörs av branta sprickplan som stryker 320°, nära parallellt med den schaktade slänten mot nord-norväst. SG2 följer orienteringen av de storskaliga strukturerna i området markerade på SGU:s berggrundskarta. SG3 utgörs av flacka foliationsparallella sprickplan som stupar in mot den schaktade slänten och stryker 190–205° mot nord-nordöst. Underordnat förekommer slumpvisa sprickor med avvikande orienteringar. Figur 6 visar identifierade sprickgrupper markerade på ett fotografi av den schaktade slänten.

Figur 6 Fotografi av den befintliga schaktade bergslänten. Identifierade sprickgrupper är markerade med vita linjer.

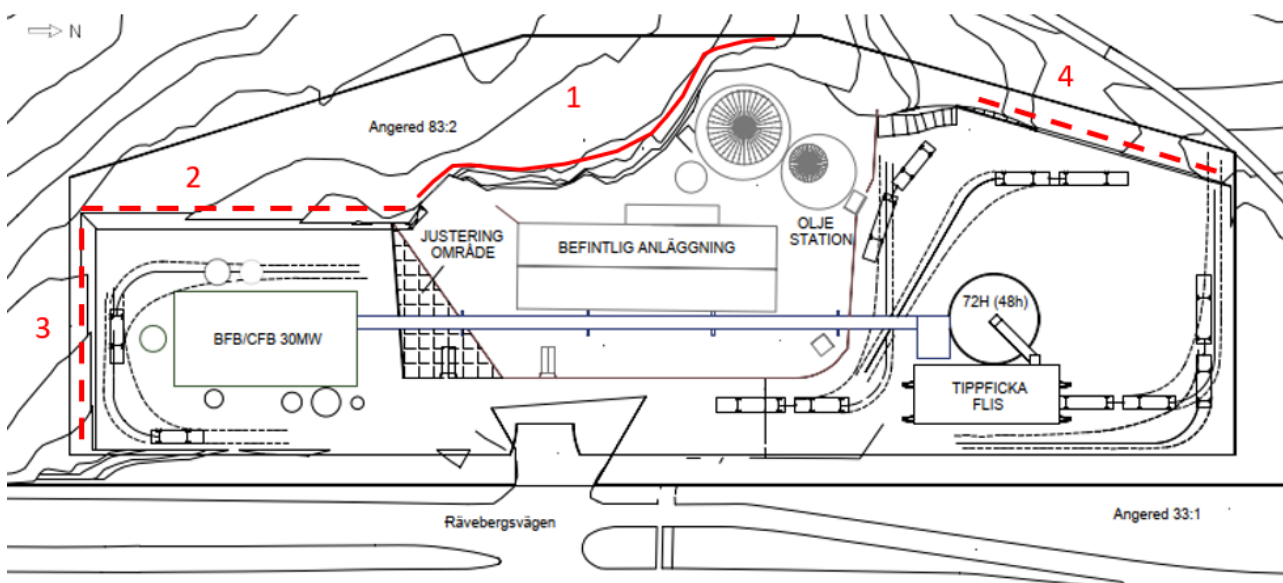
Analyserna visar att den största risken för blockutfall utgörs av kilbrott och att kilbildande sprickgrupper är huvudsakligen SG1 och SG2, se tabell 2. Analyserna visar även på risk för planbrott i slänt 1 till följd av sprickor i SG2 och risk för stjälplning av skivor i slänt 3 till följd av SG1.

Figur 7 Modifierad ritning av layoutalternativ 1 för utbyggnation, erhållen av Göteborgs Energi AB. Befintlig schaktad bergslänt är markerad med heldragen linje och nummer 1. Dragningen för eventuella tillkommande bergschakt är markerad med streckade linjer och nummer 2–4.

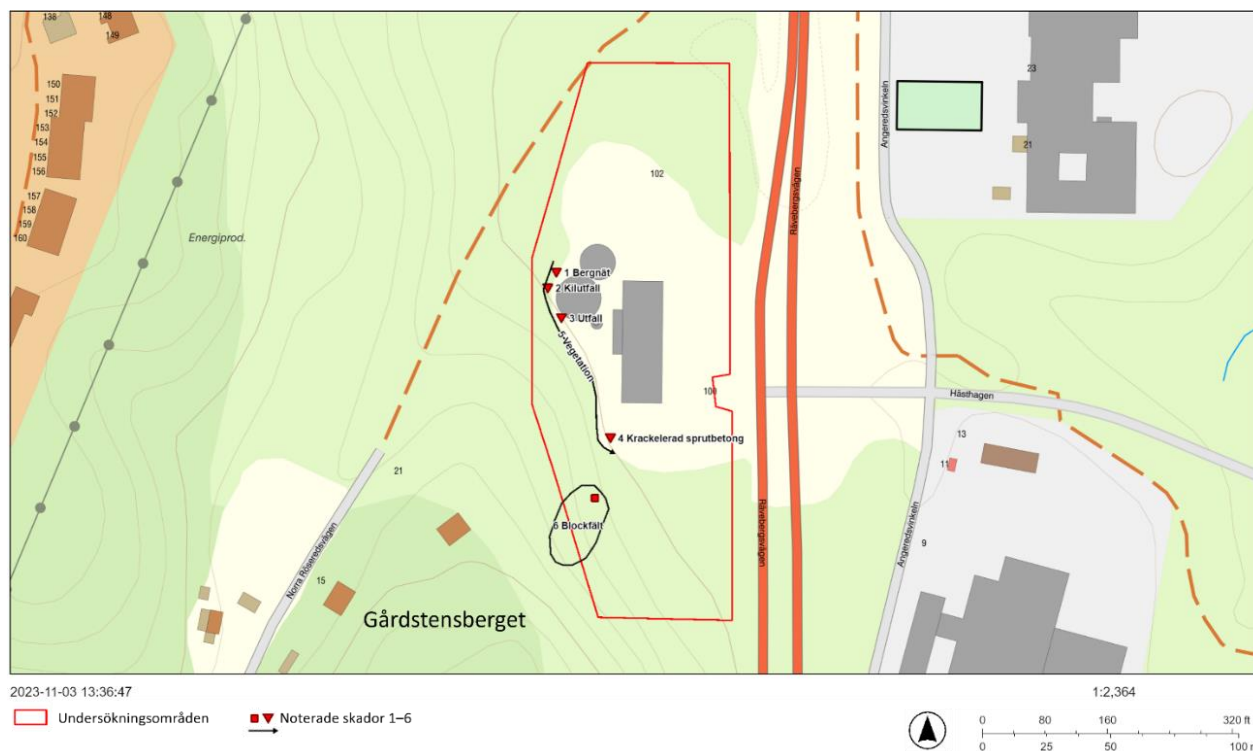
Enstaka skada, som inte kräver åtgärd inom snar framtid men som rekommenderas att åtgärdas i samband med generellt underhåll, noterades och är markerade i figur 8. I den norra delen noterades ett fåtal partier med mindre blockutfall (<0,25 m<sup>3</sup>) och i den södra delen noterades att sprutbetongen hade släppt på enstaka ställe, se skada 2–4. Växtlighet förekommer i hela slänten, även bakom bergnätet, och kan komma att påverka bergkvaliteten i framtiden, se skada 1 och 5.

Figur 8 Översiktsskarta med noterade skador markerade.

Ovanför den schaktade slänten, i sydvästra delen av planområdet, noterades ett blockfält som bedöms som stabilt i dagsläget, men vid byggnation i direkt närhet kan rensning behöva utföras, se skada 6 i figur 8. Inga ytterligare riskblock noterades i planområdet.

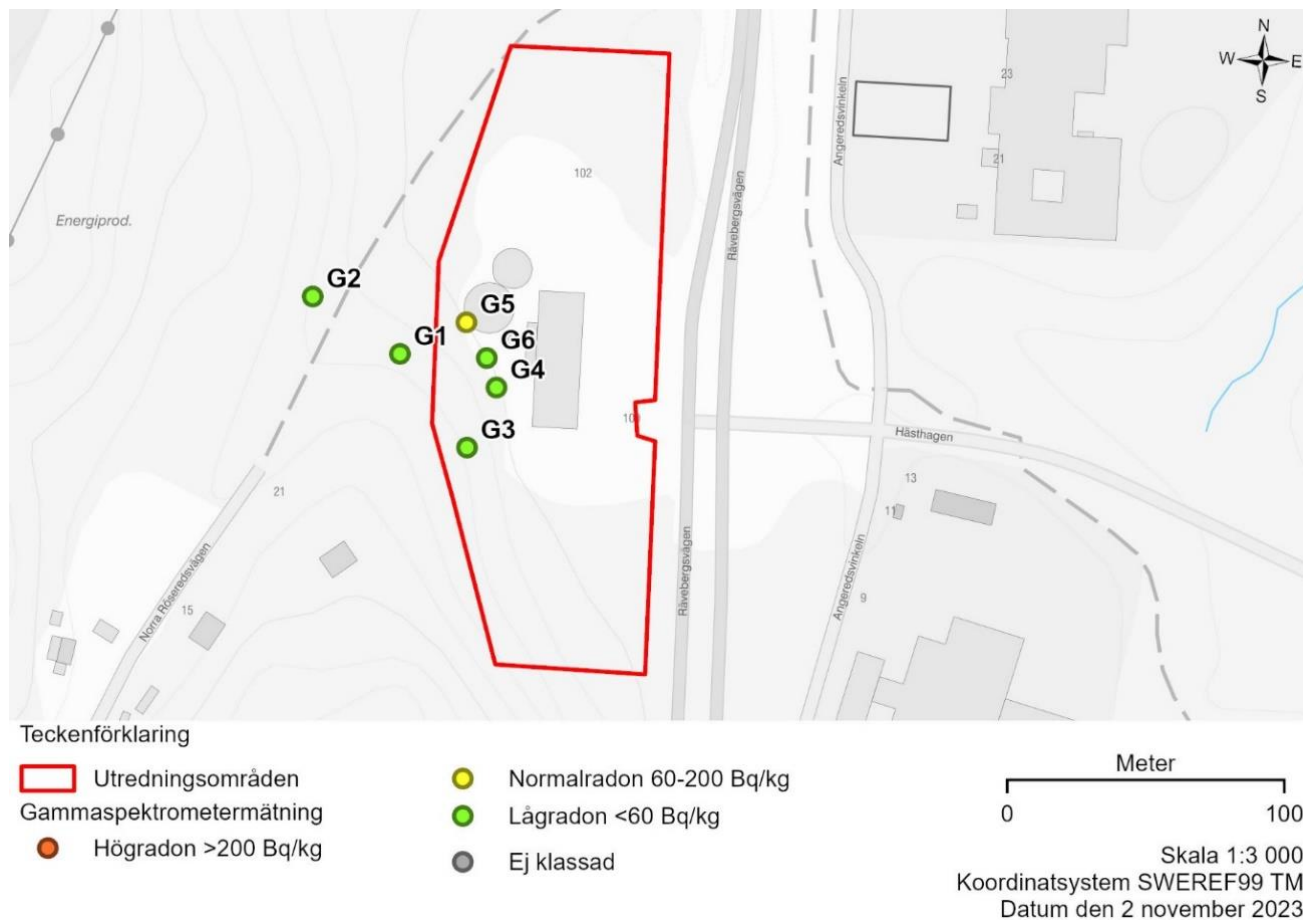
Figur 9 Mätpunkternas lokalisering i och utanför planområdet markerade med gröna och gula cirklar beroende på radiumaktiviteten (Bq/kg).

Resultatet visar att den beräknade radiumhalten ej överstiger 60 Bq/kg, gränsvärde för normalradon, i 5 av 6 mätpunkter, se tabell 3.

Då 5 av 6 mätpunkter uppvisar radiumhalter som inte överstiger 60 Bq/kg kan berggrunden inom området i sin helhet bedömas som lågriskområde avseende radon (<60 Bq/kg) enligt Bygghälsorådet (Pettersson & Rosén, 1990). För ytterligare kännedom om områdets eventuella uppfyllande av andra potentiellt relevanta gränsvärden, se tabell 5.

- Uppförandet av planerade byggnader rekommenderas utföras radonskyddande enligt *Radonboken - nya byggnader* (2019). Radonskyddande grundkonstruktion innebär till exempel att grundläggning görs på betongplatta där rörgångar och håltagning tätas från genomströmning av markluft, som i stort sett alltid är fallet vid modern bostadsbyggnation.
- Lokalt losshållna block och krossmaterial från området kan antas ha samma strålningsegenskaper som omgivande berggrund och kan användas vid grundläggning.
- Eventuellt tillfört material som till exempel fyllnadsmassor bör ha låga strålningsegenskaper för att inte bidra till en ökad radonrisk. För utifrån tillfört grundläggningsmaterial bör aktivitetsindex och radiumhalt deklarerars av leverantör, alternativt fastställas på plats baserat på mätning med gammaspakrometer.

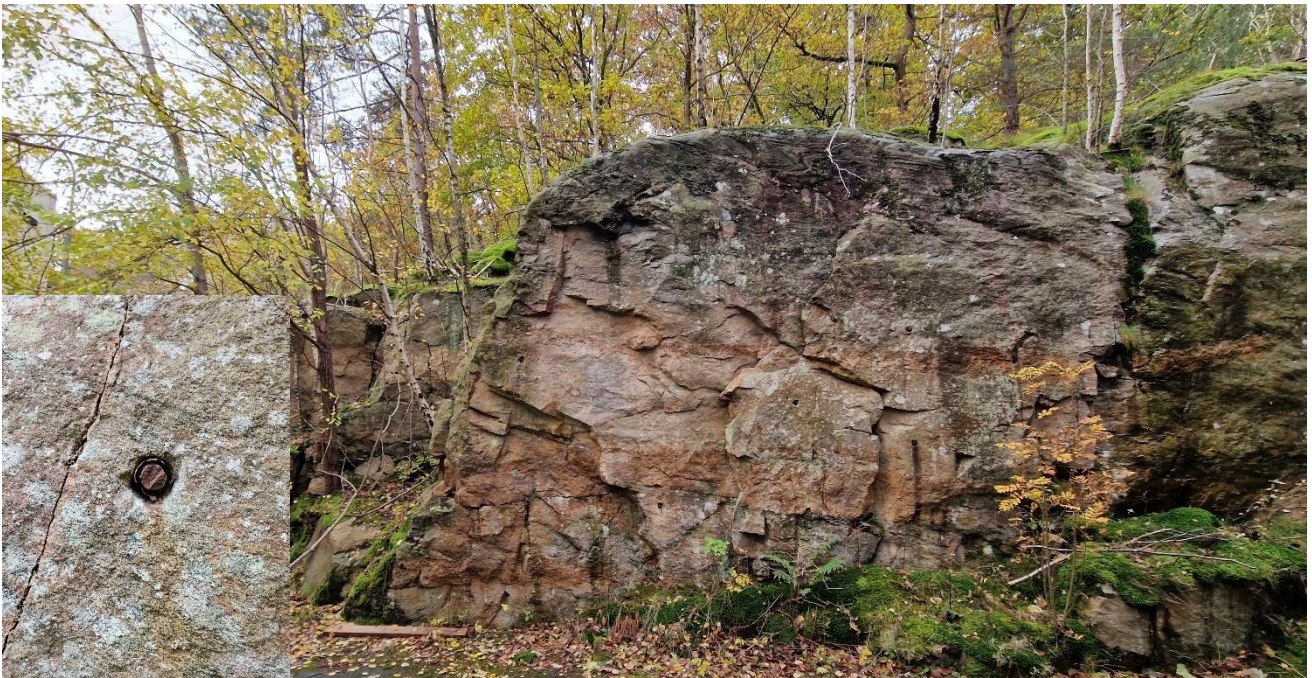
Som framgår i kapitel 7.2 ovan, är sprickförhållandena gynnsamma i den befintliga schaktade slänten men en viss risk för kil- och planbrott förekommer. Slänten är förstärkt med Gunnebo-bergnät och ett tjugotal 25 mm perforerade bergbultar i den norra delen samt armerad sprutbetong i den södra delen. Trots tecken på åldrande i form av korrosion av bergbultarna och krackelering i sprutbetongen bedöms slänten adekvat förstärkt och stabil i dagsläget. Bergkvaliteteten bedöms som god med ett uppskattat GSI-värde (Geological Strength Index enligt Hoek & Karzulovic, 2001) om 65 vilket innebär sparsamt skiffigt berg med bra till acceptabel sprick-kvalitet.

*Figur 1 Fotografi av 25 mm perforerade bergbultar i den befintliga slänten. Nere till vänster är en exempelbild på korrosion av bergbultarna.*

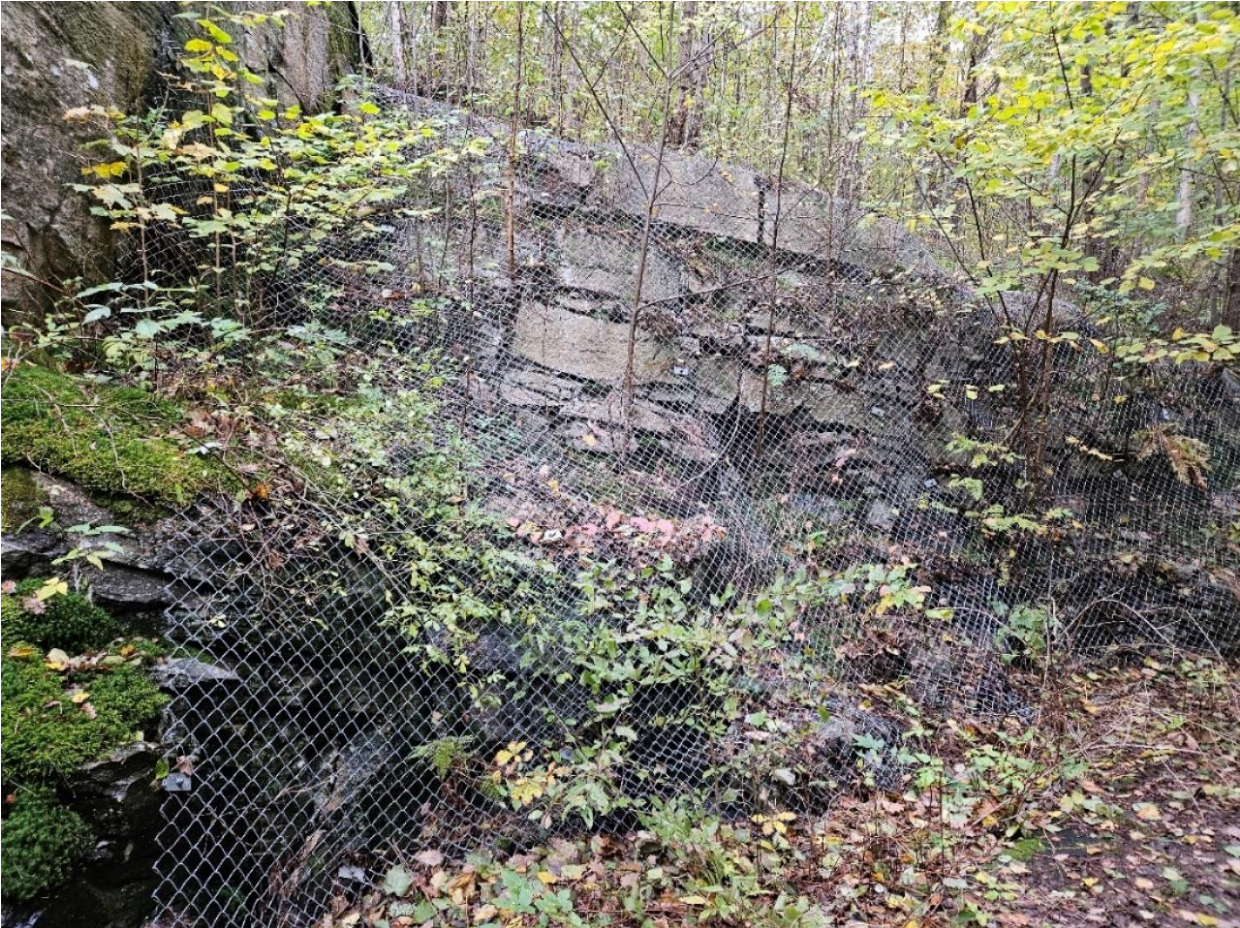
*Figur 2 Fotografi av Gunnebo-bergnät i norra delen av den befintliga slänten. Vegetation bakom nätet kan komma att påverka bergskvilltet och nätet funktion i framtiden. Se skada 1 i figur 8.*

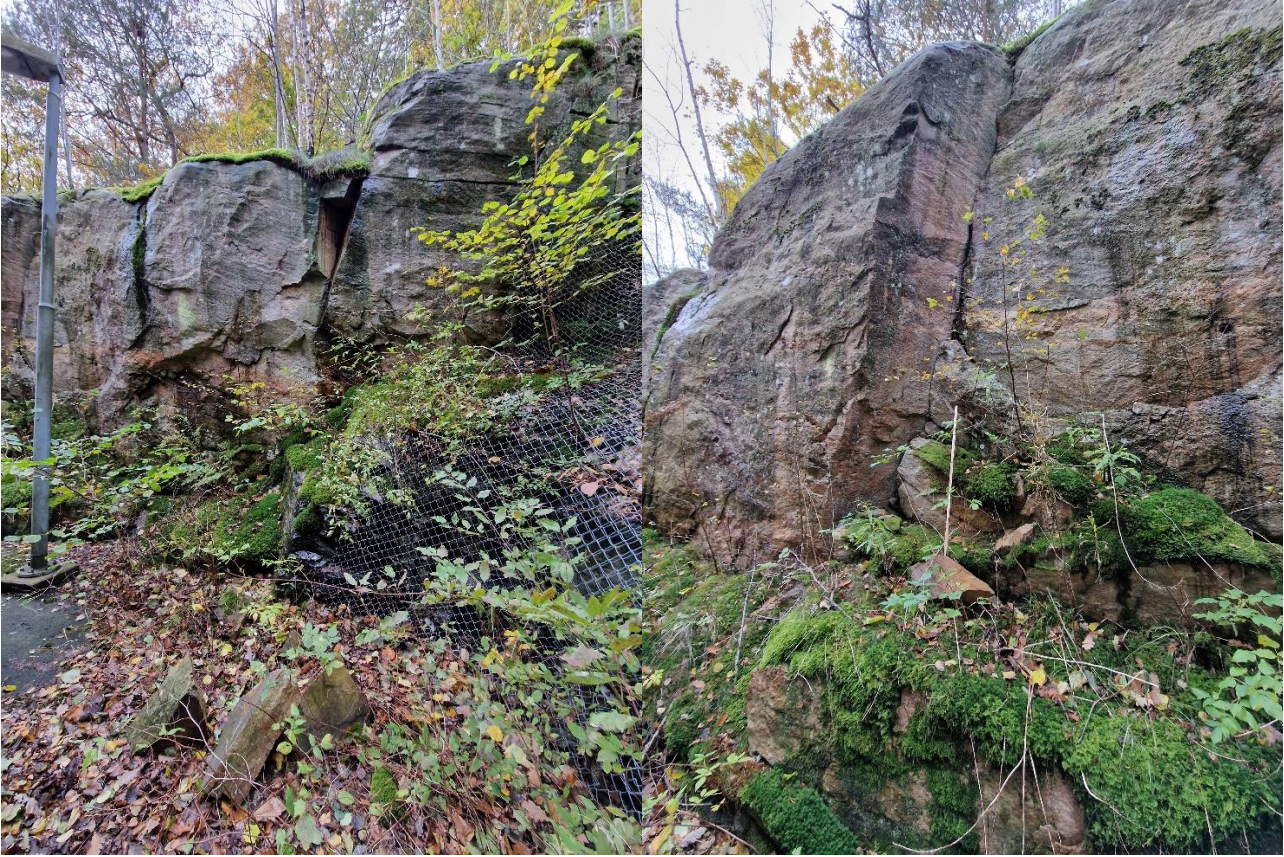
*Figur 3 Fotografier av blockutfall i den befintliga släntens norra del. Utfallet till vänster är kilformat. Se skada 2 och 3 i figur 8.*

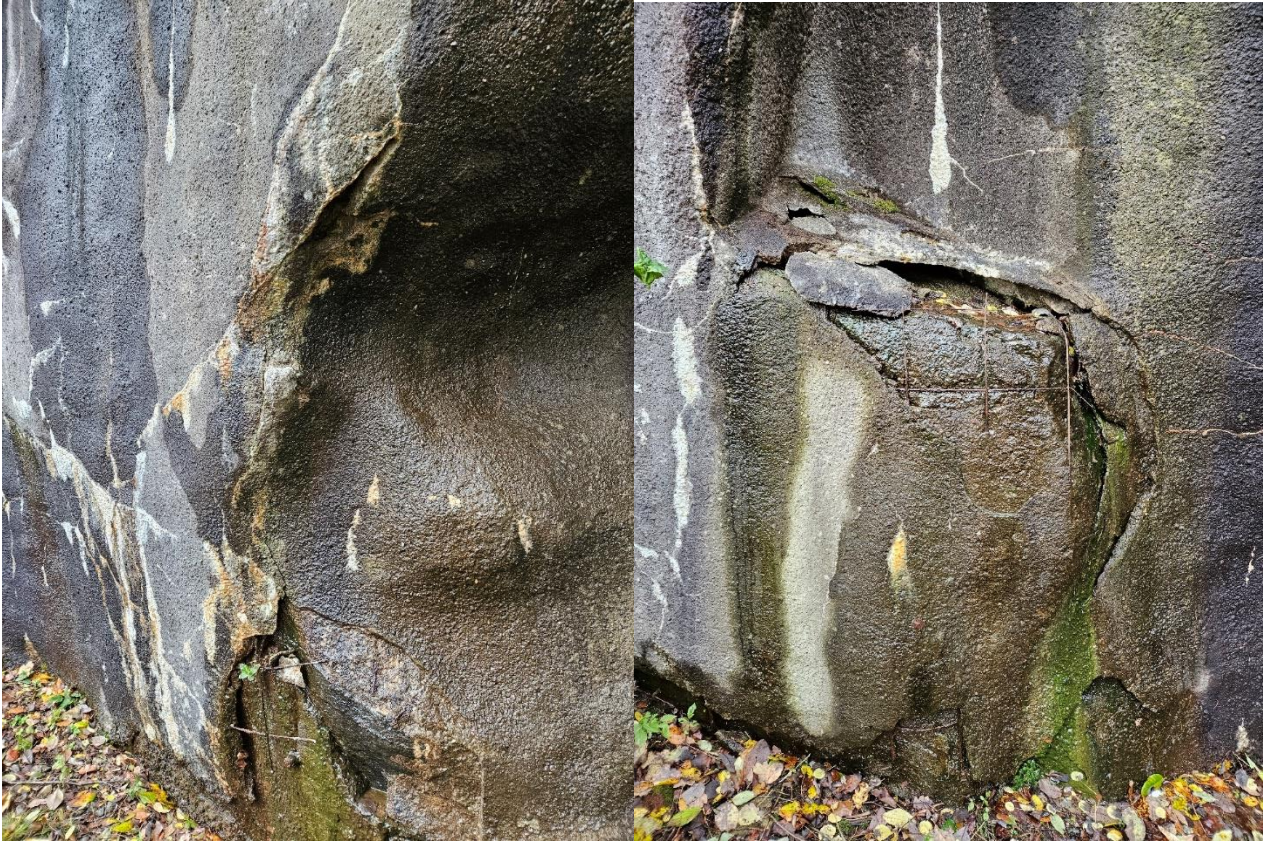
*Figur 10 Fotografier av krackelering och släpp i den armerade sprutbetongen i södra delen av den befintliga slänten. Se skada 4 i figur 8.*

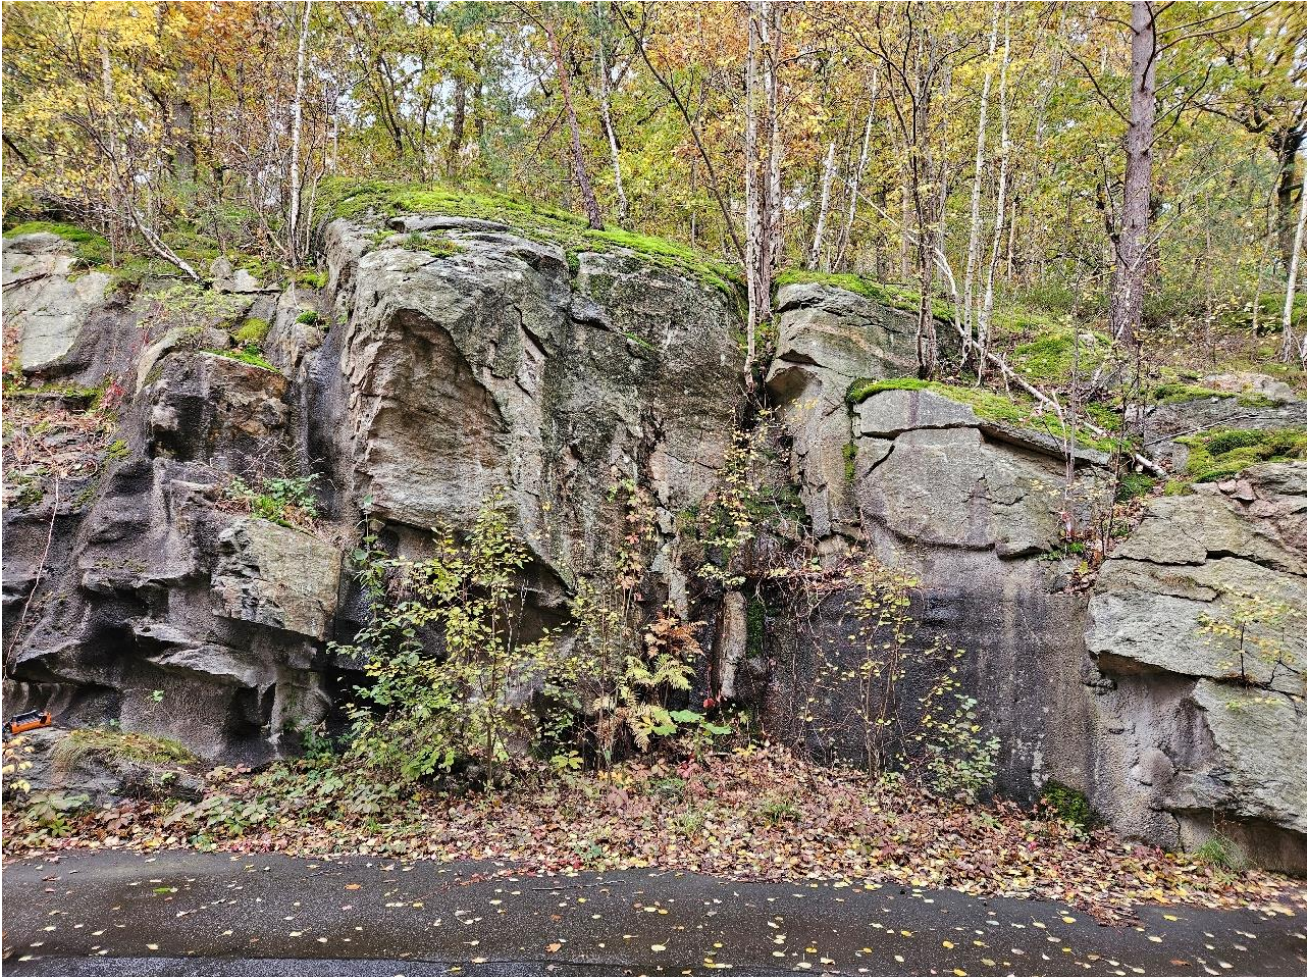
*Figur 5 Fotografi av vegetation som har fått fäste i sprickor i den befintliga slänten och som kan komma att påverka bergskvaliteten i framtiden. Se skada 6 i figur 8.*

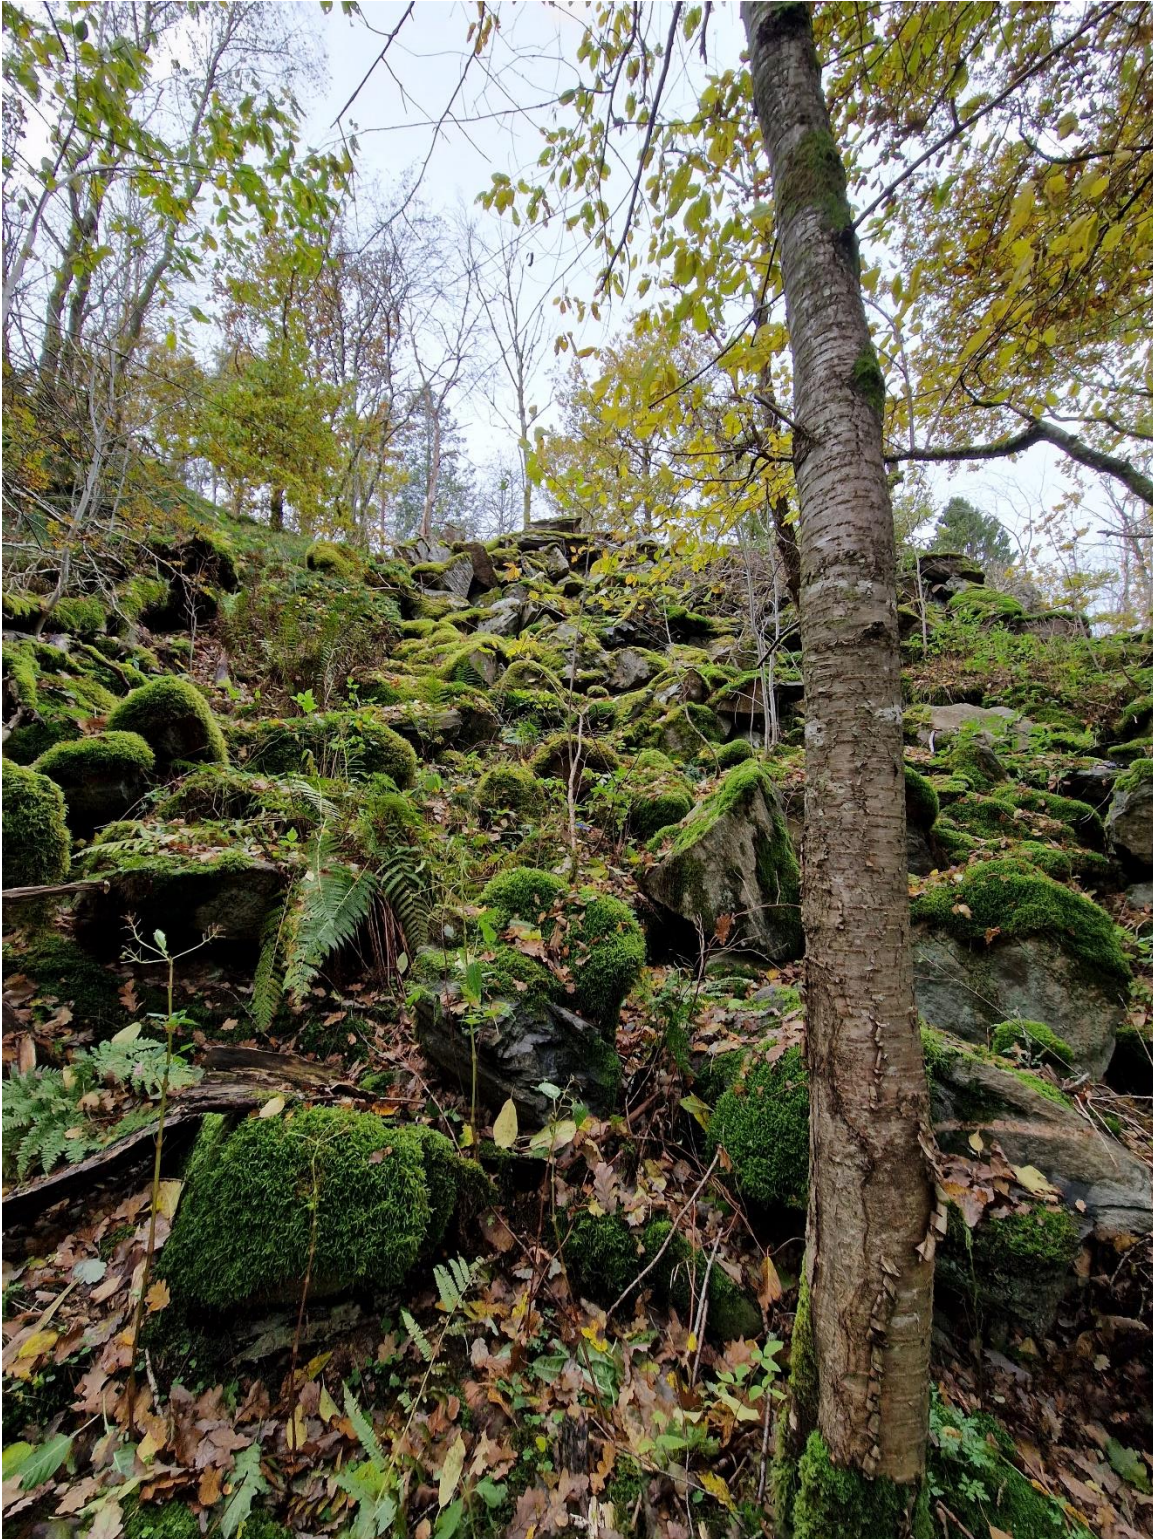
Figur 6 Fotografi av blockfält ovanför den schaktade slänten, i sydvästra delen av planområdet. Se skada 6 i figur 8.
