Göteborgs Hamn AB

## Lilla Aspholmen. Geoteknisk utredning för detaljplan

PM Geoteknik

Göteborg 2013-12-16

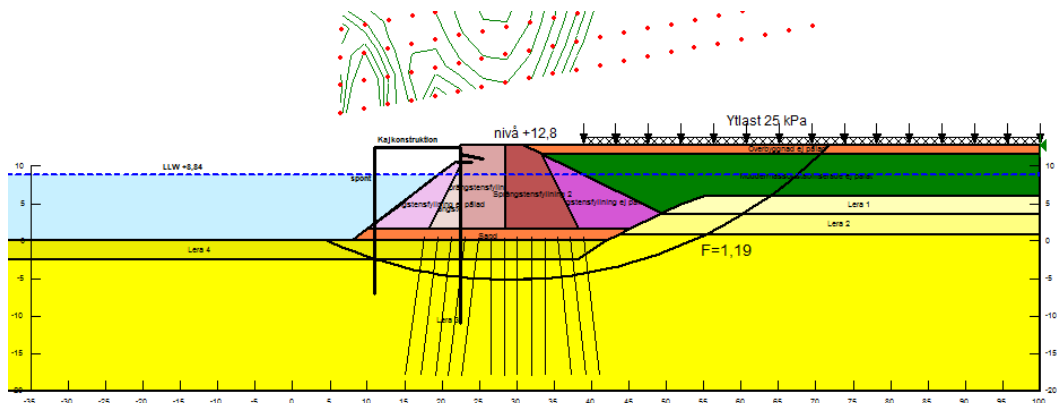
Beräkningar har utförts för bruksskedet, dvs med gällande marklast inräknad. Säkerhetsfaktorerna mot brott har beräknats till  $F_{\text{komb}}=1,19$  respektive  $F_c=1,34$  för kombinerad respektive odränerad analys, se Figur 13.

Figur 13 Stabilitetsberäkning för kajplats 750 färdig yta, kombinerad analys

Stabilitetssituationen är därmed inte tillfredställande stabil. Stabilitetsförbättrande åtgärder krävs för att önskad säkerhet ska uppnås. En lämplig åtgärd är att komplettera med ett antal rader kohesionspålar innanför den befintliga sprängstensvallen.

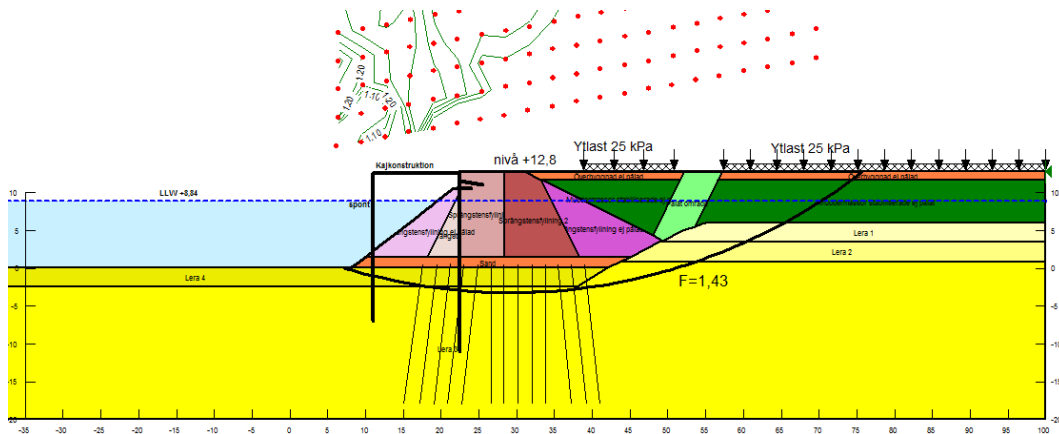
Önskad säkerhetsnivå uppnås genom att ett område med ca 5 m bredd avlastas med kohesionspålar, enligt utförda beräkningar. Säkerhetsfaktorn mot brott uppgår till  $F_{\text{komb}} = 1,43$  respektive  $F_c = 1,65$  för kombinerad respektive odränerad analys, se Figur 15.

Figur 15 Kajplats 750 nya pålar, kombinerad analys

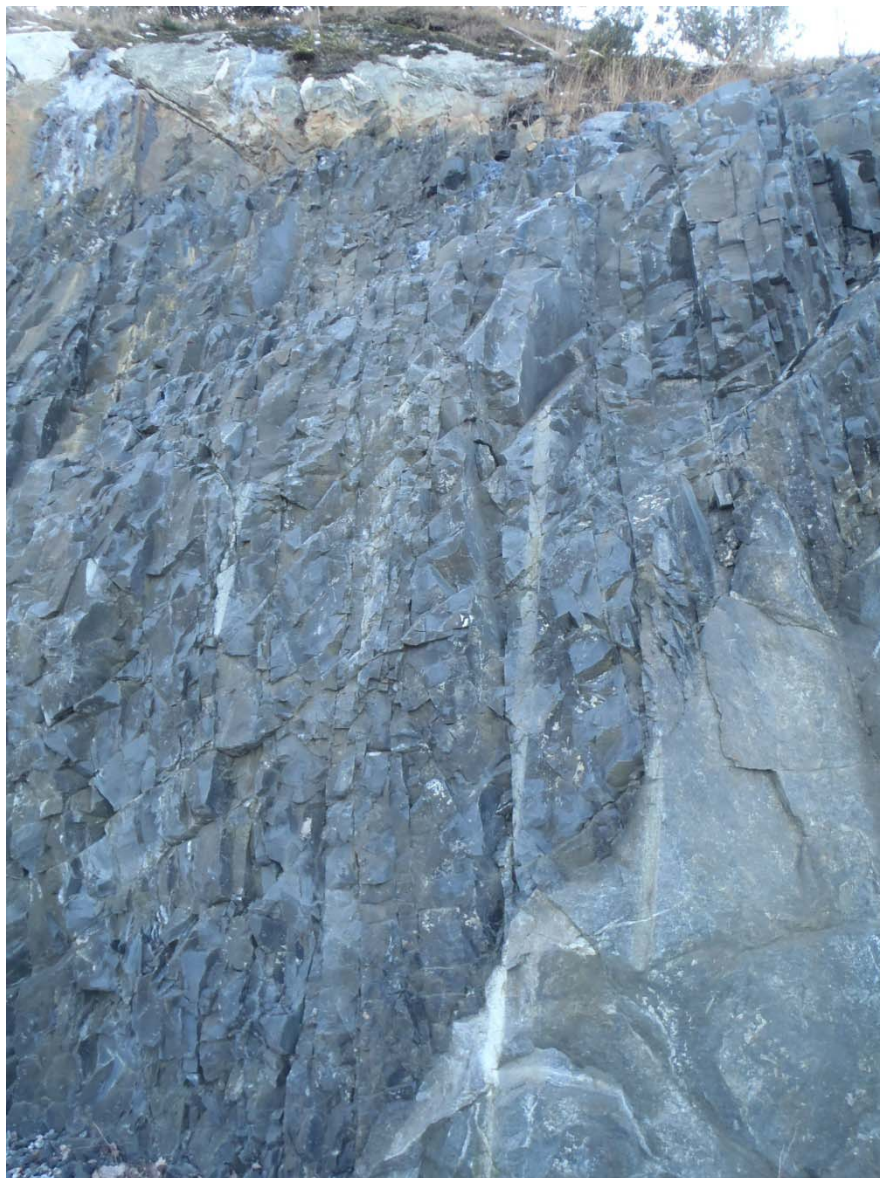
Foto 2. Zon med uppsprucket finkornigt material vid den nordöstra parkeringsplatsen (område 3). Det uppspruckna materialet har kantlängd 5-10 cm.

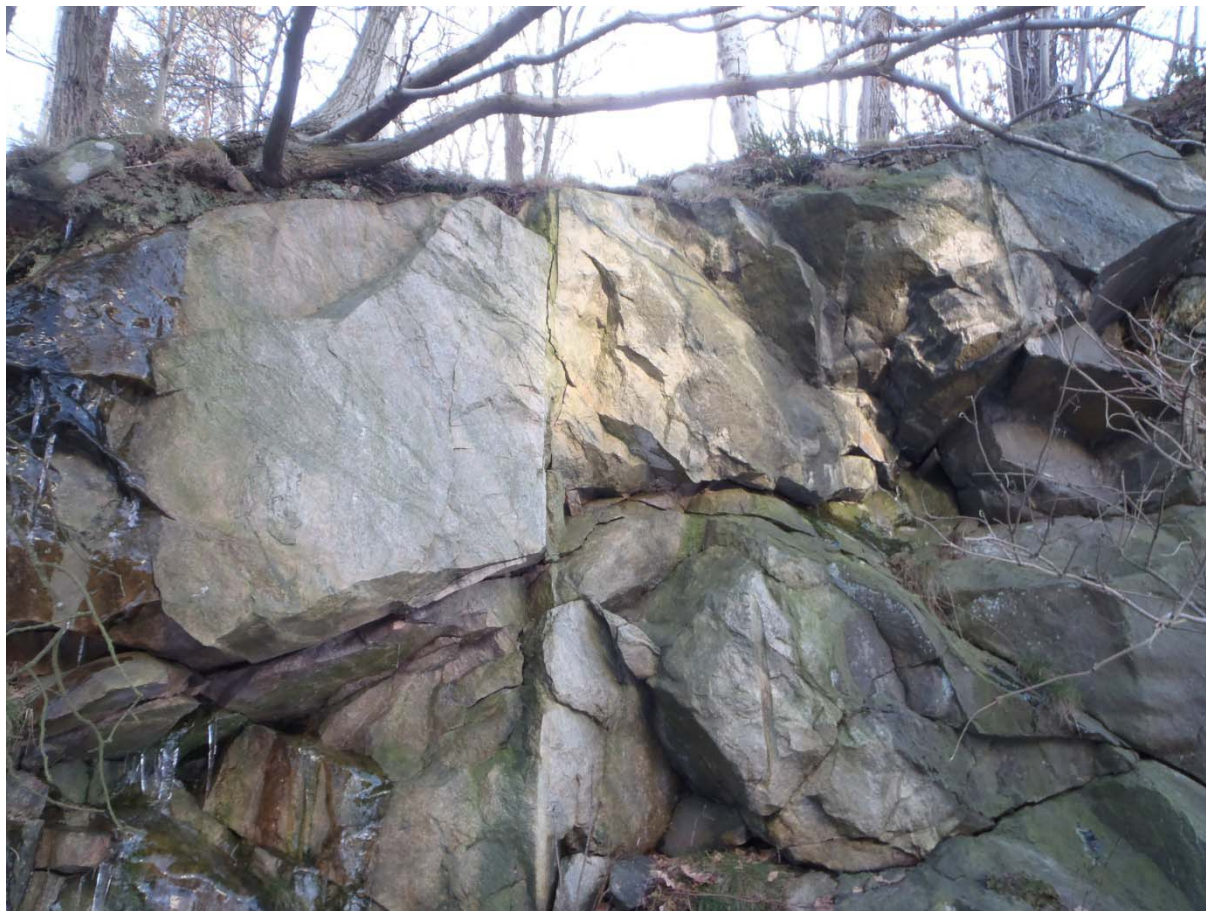
Foto 6. Det förekommer lösa block i den norra skärningen (område 2).

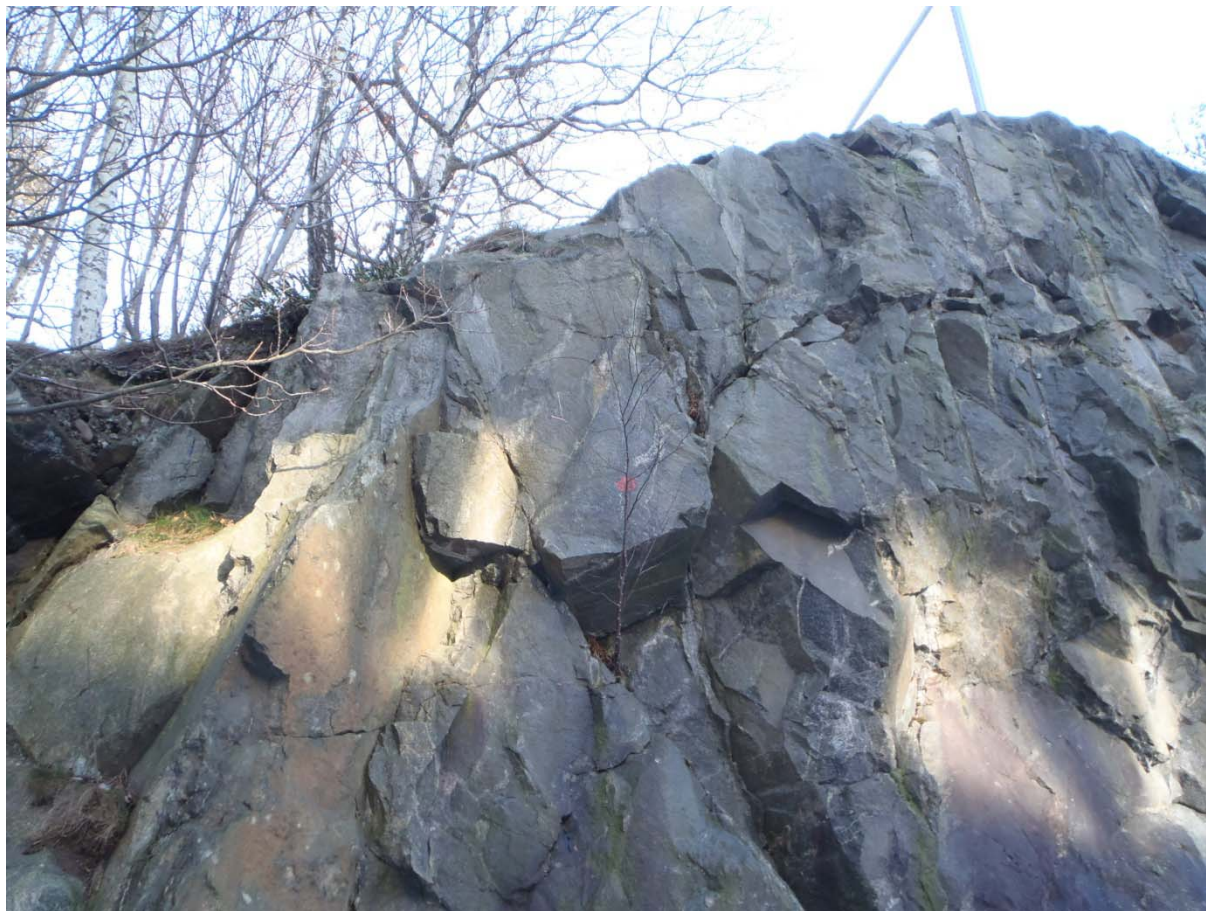
Foto 7. Det förekommer potentiellt instabila block i den norra skärningen (område 2), vilka vid en tidigare inspektion markerats för bultning (röd sprutfärg).

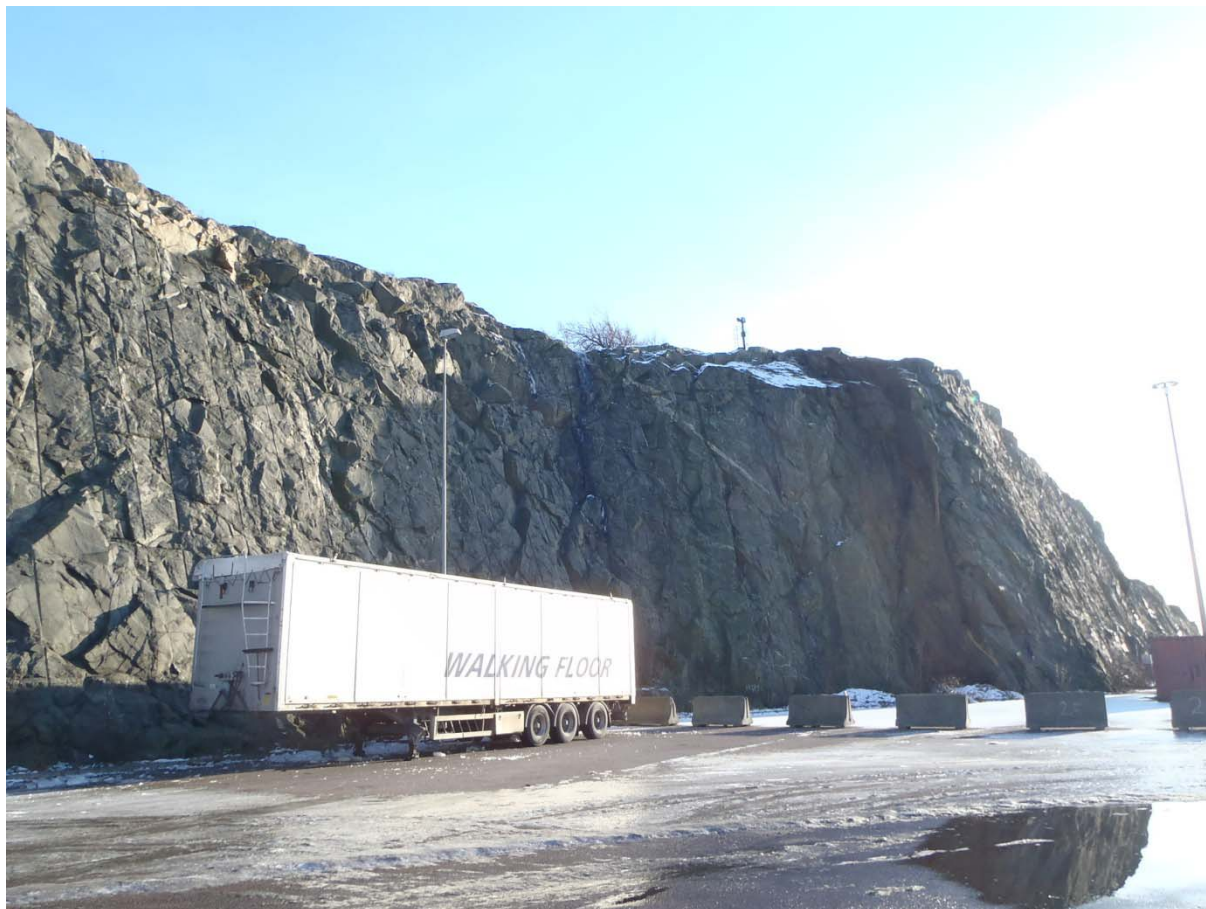
Foto 10. Den västra skärningen fortsätter söderut (område 1). Den bruna remsan i högra delen av bilden är en våd starkt rostat bergnät.

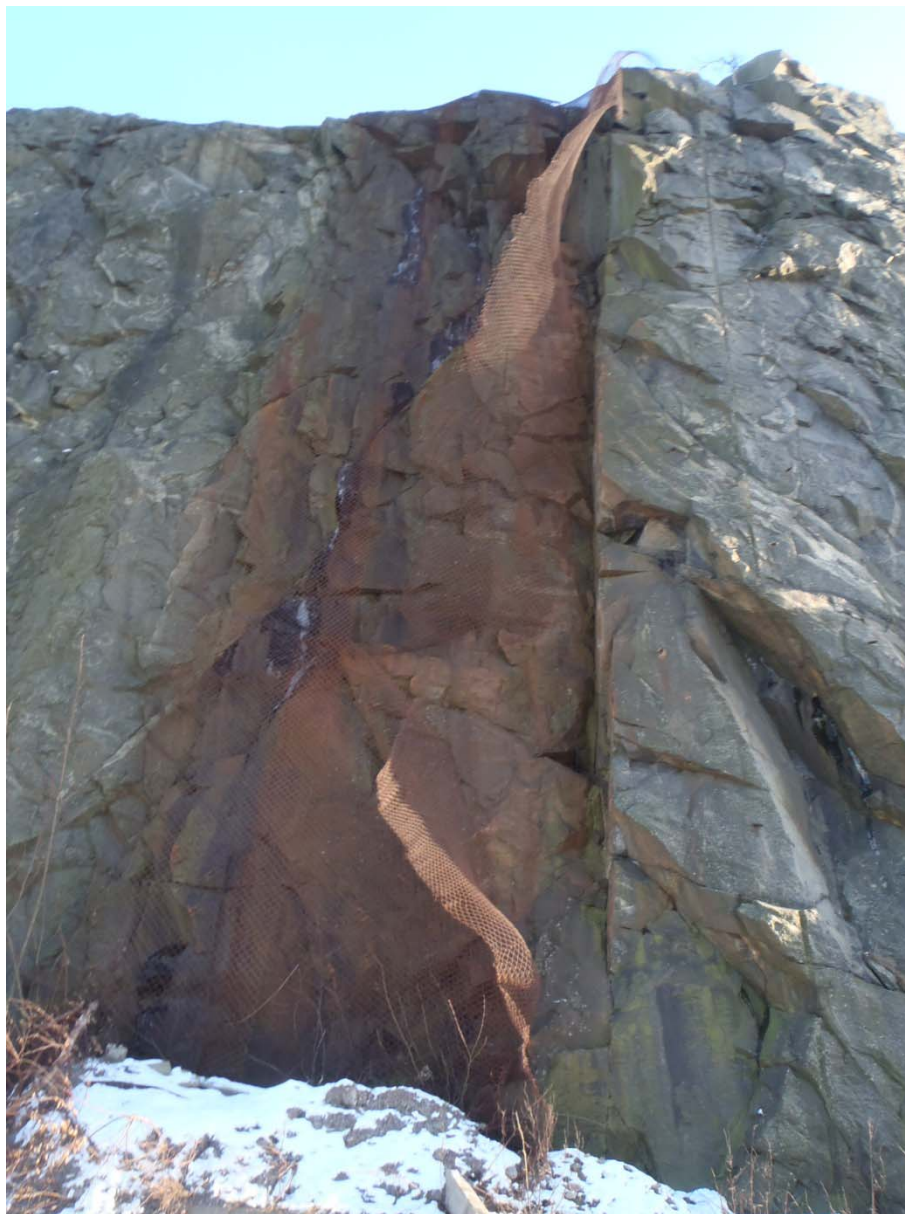
Foto 12. Bergnätet i den västra skärningen är funktionsodugligt.

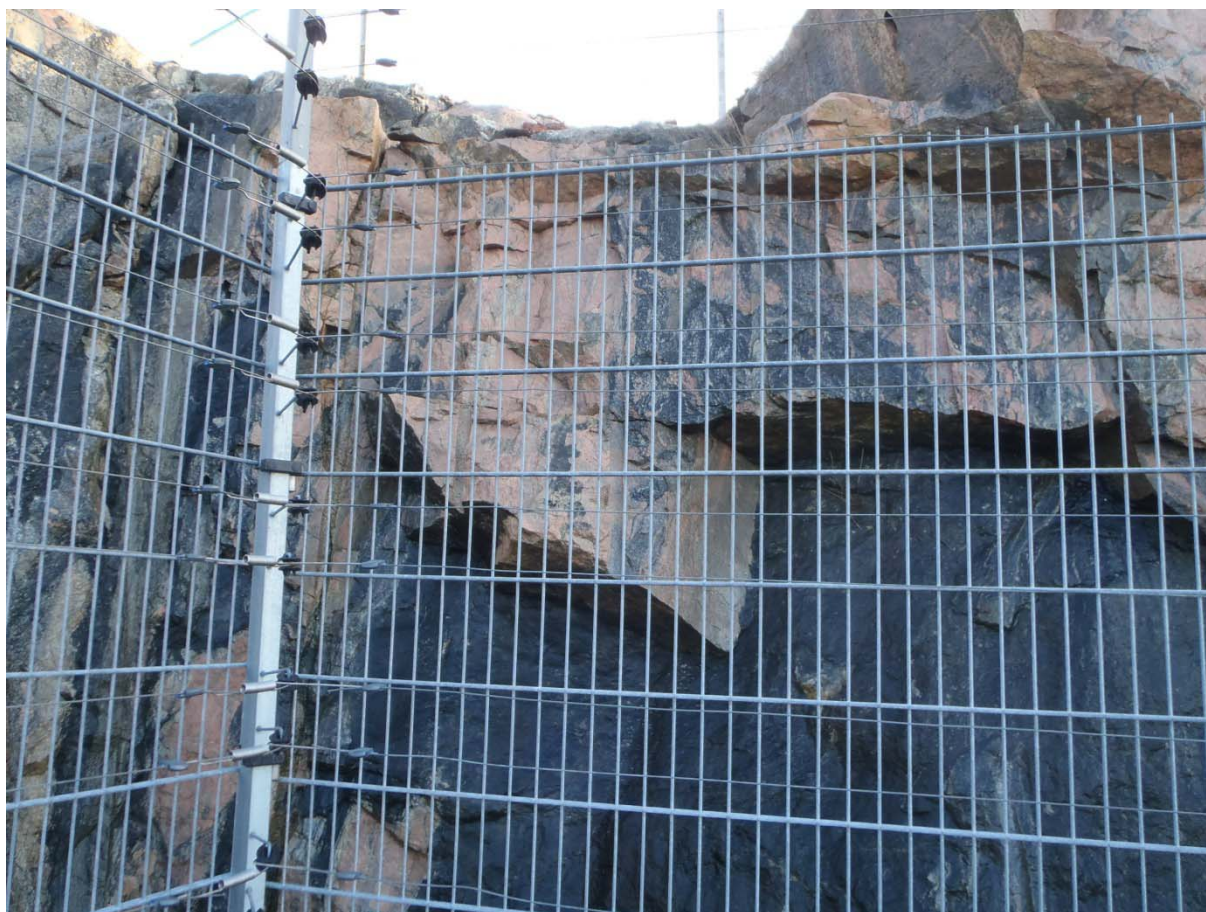
Foto 14. Ett instabilt block i "hörnet" alldeles norr om anslutningsvägen mellan hamnarna (sydöstra hörnet av område 1).
