PM MARKMILJÖ

GÖTEBORGS HAMN | Arendal

2025-02-07

Uppdragsnamn	Hamnterminal Arendal
Uppdragsnummer	10365473
Författare	Louise Göthfors
Datum	2024-11-08
Ändringsdatum	2025-02-07
Granskad av	Mattias Andersson

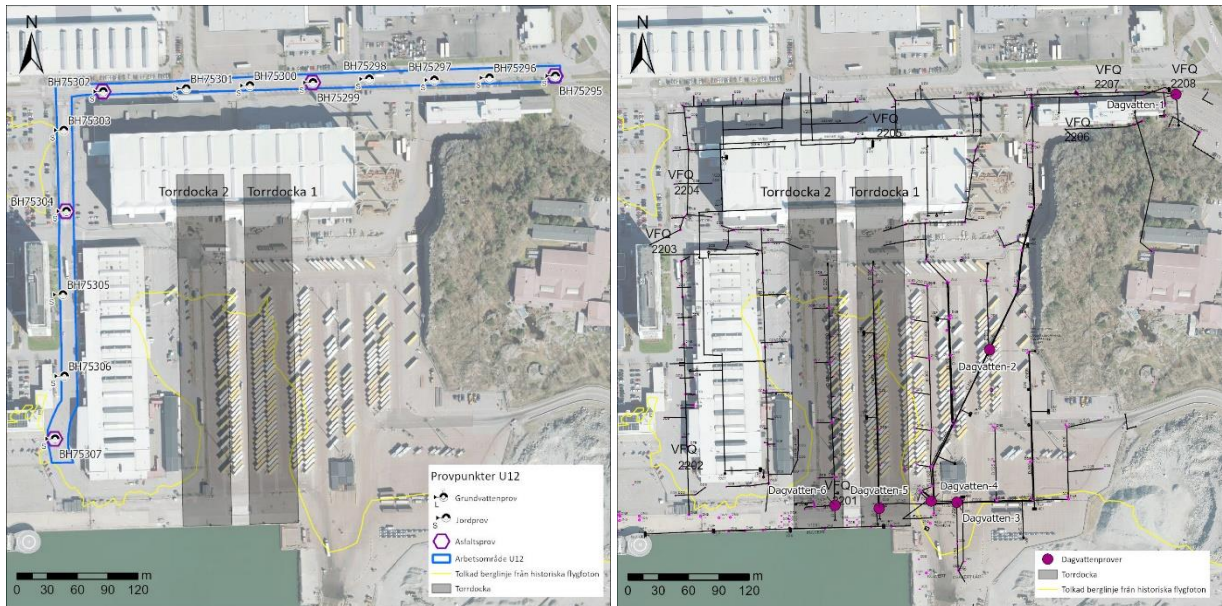
Figur 3 Provpunkter för jordprovtagning inom gatemark till vänster och för dagvatten till höger.

- Halter > MKM – metaller (kobolt) i 3 provpunkter med fyra analyserade prover
- Halter > KM - Alifater C16-C35, PAH-H, PCB7, metaller

Resultaten visar att flera uppmätta halter överstiger här använda jämförvärden. Detta gäller oljeindex, metaller, tot-P, tot-N, TOC samt suspenderat material. Vilka ämnen och i vilken storleksordning de överskrider stadens riktvärden varierar i de olika brunnarna.

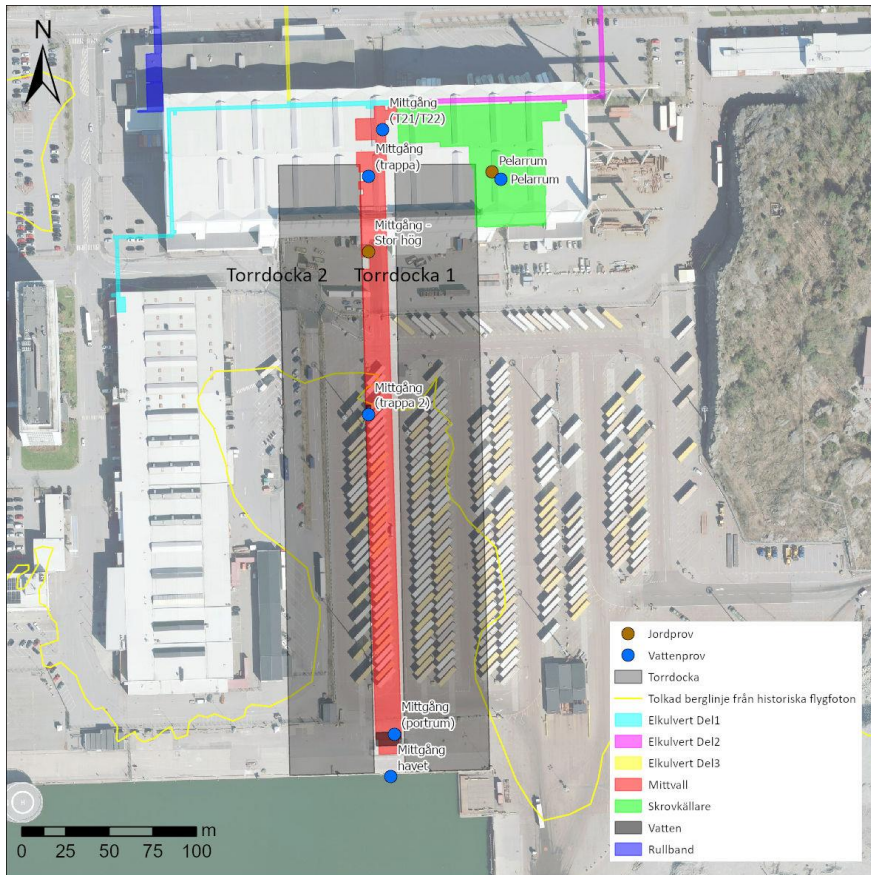
Figur 4 Provpunkter inom Mittvallen och källaren till ARN/Skrovhallen. Röd markering i mitten är läget för Mittvallen. Grön markering är källardelen. Brun markering är jordprov och blå markering är vattenprov.

Jordhögen består av blandat fyllnadsmaterial och byggavfall.

- Halter > MKM – Summa tennorganiska föreningar, Ba, Zn samt PCB
- Halter > KM – PAH-H, Pb, TBT, PFOS

- Halter > SGU klass 5 (grundvatten) – TBT (en provpunkt - mittgång trappa 2)
- Halter > MKN (ytvatten) – TBT i samtliga punkter, även i älven utanför Mittvallen
- PCB7 är uppmätt i två punkter (traforum och trappa) där högst halt, 0,35 µg/l, uppmättes i traforummet
- Metallhalterna understeg samtliga SGU klass 4

Halt > SGI – PFOS, där uppmätt halt, 72 ng/l, översteg det preliminära riktvärdet från SGI för grundvatten om 45 ng/l.

Sammanfattningsvis kan det konstateras att vattnet i ARN:s källare inte är i kontakt med vattnet i Mittvallen. Det finns inte heller någon haltgradient avseende PFAS i Mittvallen. Motsvarande halter har uppmätts i älven/havet som i Mittvallen.

Vidare rekommenderas att jordhögen i Mittvallen schaktas ur och att lösa inventarier i Mittvallen rensas bort inklusive mögelpåväxt material.

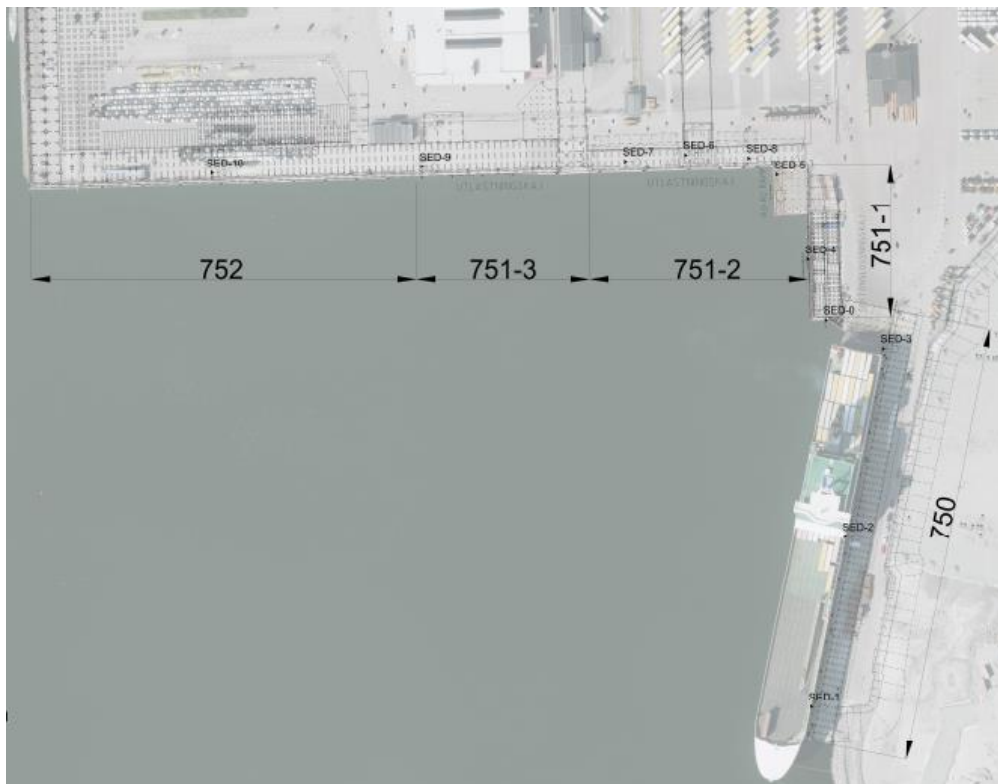
Figur 5 Provpunkter för sediment. I provpunkt 1 uttogs inget prov. Observera att provpunkt 0 återfinns i södra delen av KP751-1.

Liten mängd sediment. Erosionsskyddet når ofta fram till spont.

- Svart gyttigt siltigt sediment
- Halter > MKM – Metaller (Zn)
- Halter > KM - alifater C16-C35, PAH-H, PCB7, metaller
- SGU/NV klass 5 – Pyren (PAH), PCB, Cu, Zn, MBT⁴, DBT⁵
- Norska klass 5 – TBT

- Svart gyttigt sediment, inslag växtdelar
- Halter > MKM – Metaller (Zn)
- Halter > KM - alifater C16-C35, PAH-H, PCB7, metaller, MBT
- SGU/NV klass 5 – PAH (flera olika), PCB, Cu, Zn, MBT, DBT, TBT
- Norska klass 5 - TBT

- Endast förekomst av en liten mängd sediment
- Erosionsskyddet av sprängsten går vid undersökta områden fram till stålsporten eller slutar någon meter från sporten
- Gråsvart siltig gyttja
- Halter > KM - alifater C16-C35, PCB7, metaller
- SGU/NV klass 5 – PCB, MBT, DBT
- Norska klass 5 - TBT

Sammanfattningsvis är det främst under KP751-1 (dvs mot öster) som sedimenten är relativt mäktiga medan det under övriga kajer är relativt ringa mäktighet, ofta endast några centimeter på sten/erosionsskydd. Under KP752 har de finkorniga sedimenten förmodligen spolats ut då det fr a är lera som noterats.

Sedimenten är ställvis förorenade av bl a petroleum, PAH, metaller, tennorganiska föreningar och PCB.

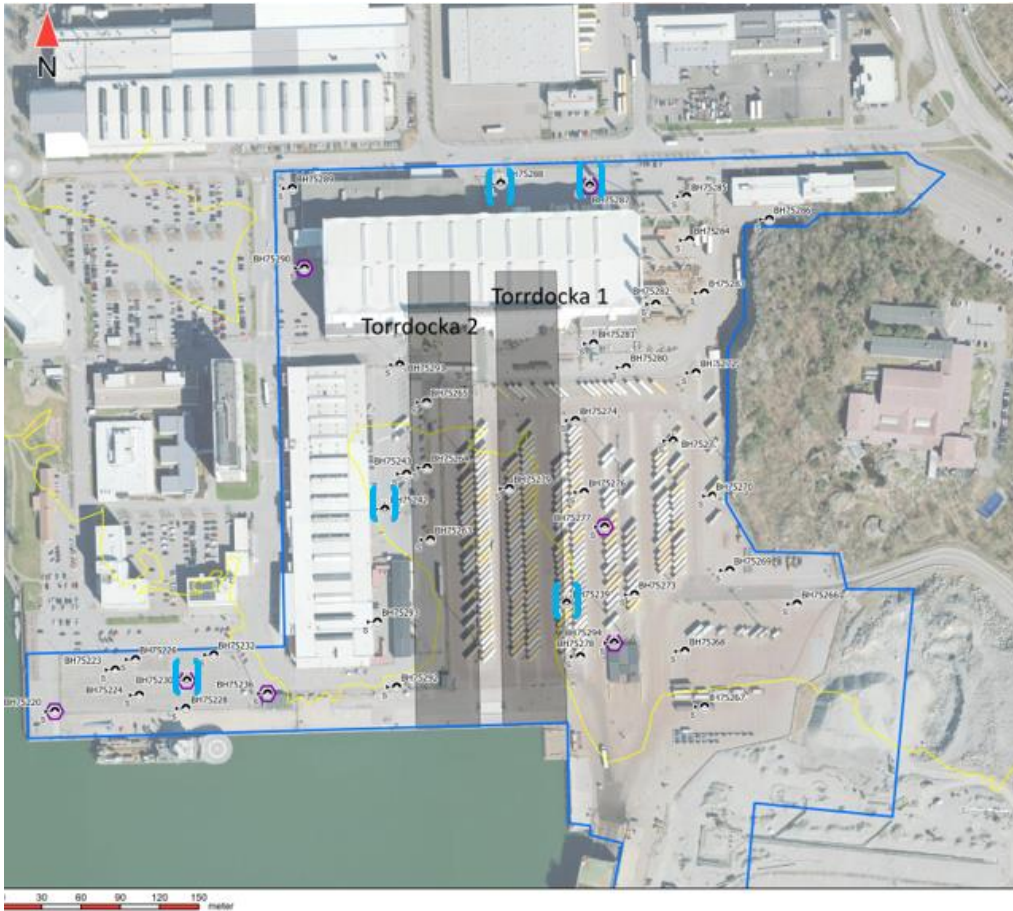
- BH75239 (öst om dockorna) – hög kloridhalt
- BH75242 (väst om dockorna) – hög kloridhalt, TBT i SGU klass 3 - måttlig halt
- BH75287 (östra delen, norr om ARN) - Alifater C10-C12 (över SPI:s riktvärde för ånginträngning), alifater C16-C35 (över SPI:s riktvärde för dricksvatten), PFOS över SGI:s preliminära riktvärde om 45 ng/l (uppmätt halt: 56 ng/l)
- BH75288 (centralt, norr om ARN) – samtliga halter underskred relevanta jämförvärden
- BH75230 (kajplats 752) – samtliga halter underskred relevanta jämförvärden

Sammanfattningsvis är det tydligt att det finns en påverkan av havet/älvvatten i de två djupa rören runt dockorna utifrån den höga kloridhalten.

Det är i det mer östliga röret norr om Skrovhallen som förhöjda halter har uppmätts. Detta rör är också något djupare än det andra röret norr om Skrovhallen då bergytan lutar åt öst i den här delen av området. I röret har petroleumprodukter och PFAS uppmätts över använda jämförvärden. Det bör dock noteras att det inte sker något dricksvattenuttag inom området.

Figur 6 Grundvattenrör som har provtagits är markerade med blå klammer (5 stycken).
