## FÖRORENADE OMRÅDEN I ARENDAL

**Uppdrag:** 321683C  
**Titel på rapport:** FÖRORENADE OMRÅDEN I ARENDAL  
**Status:** Slutrapport  
**Datum:** 2024-01-11

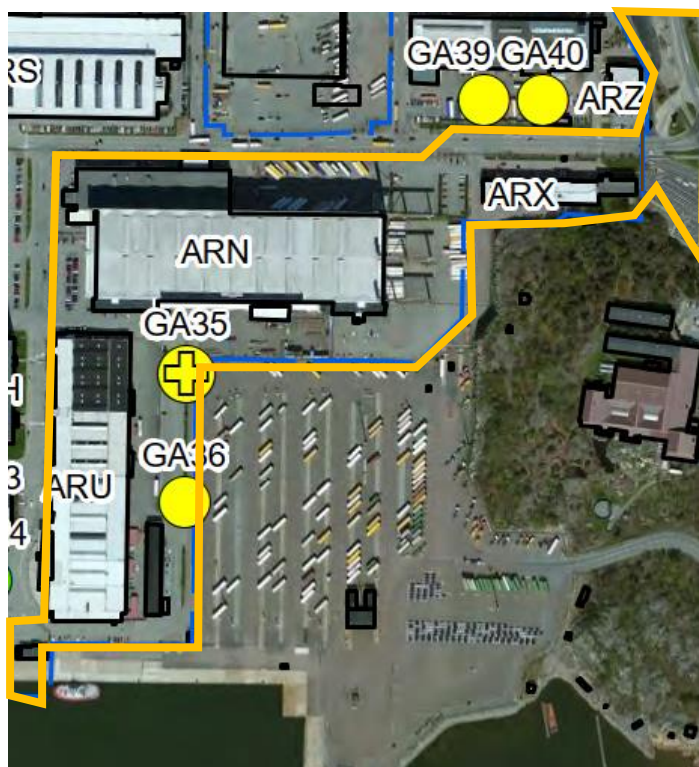
Resultaten visar att det inom planerat planområde förekommer enstaka punkter med föroreningshalter över riktvärdet för KM med avseende på petroleumkolväten och kvicksilver, se figur 5, i fyllnadsmassorna. Dessutom finns det två stycken provpunkter norr om Arendals allé, se figur 5 och tabell 1. Inga provresultat från undersökningar visar på halter över åtgärdsålet MKM.

| Provpunkt jord | Förorenings-nivåer över åtgärdsål MKM | Föroreningstyp över riktvärden | Analysresultat |
|---|---|---|---|
| <b>GA35</b> | Nej | Petroleumkolväten och kvicksilver över KM. | Petroleumkolväte <C16-C35 = 268 mg/kg i jorddjup 0-1 m.<br>Kvicksilver 0,39 mg/kg på jorddjup 1,0-2,1 m. |
| <b>GA36</b> | Nej | Petroleumkolväten över KM | Petroleumkolväte <C16-C35 = 439 mg/kg i jorddjup 0-1,5 m. |
| <b>GA39</b> | Nej | Petroleumkolväten över KM | Petroleumkolväte <C16-C35 = 490 mg/kg i jorddjup 0-0,4 m respektive 222 mg/kg i jorddjup 2,5-3 m |
| <b>GA40</b> | Nej | Petroleumkolväten över KM | Petroleumkolväte <C16-C35 = 869 mg/kg i jorddjup 0-1 m. |

Figur 5. Karta visar undersökningspunkter inom planområdet. Gul färg på punkten indikerar föroreningshalter av metall och petroleumkväten över KM. Kors indikerar föroreningshalter av kvicksilver över KM (Golder, 2016).
