# Inspektion bergskärning Nya Hovås – Björklundabacken

PM Bergteknik

Uppdrag  
Bedömning rasrisk Nya Hovås

Datum  
2025-10-07

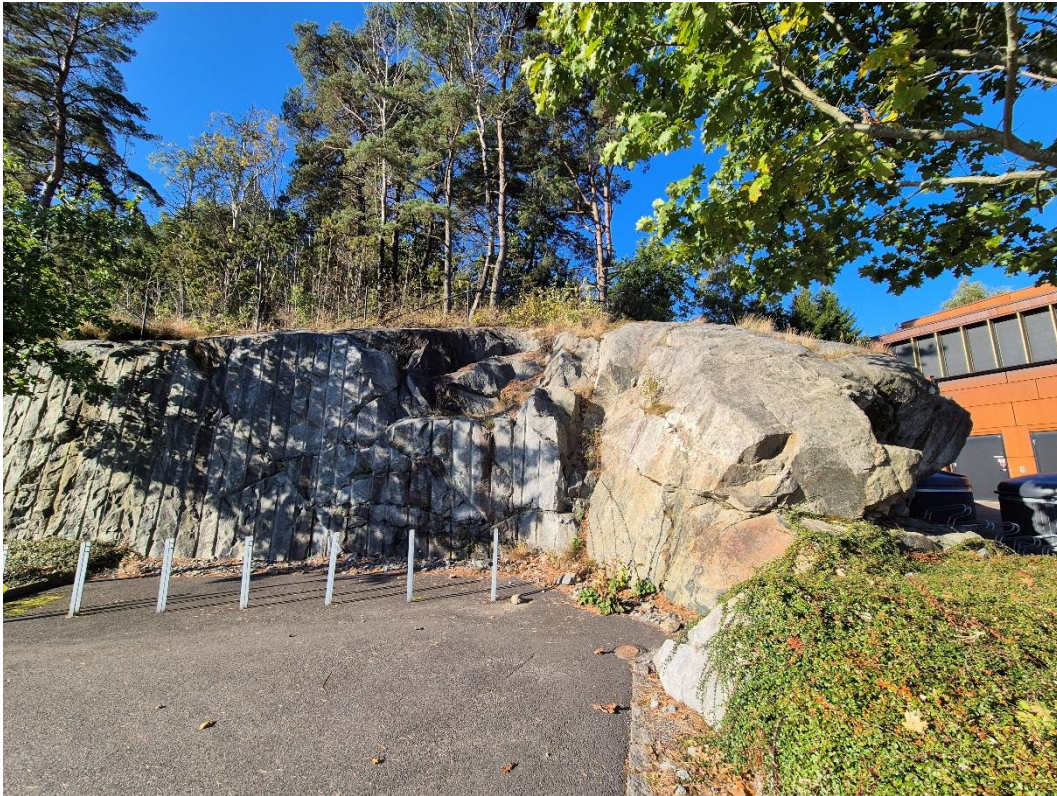
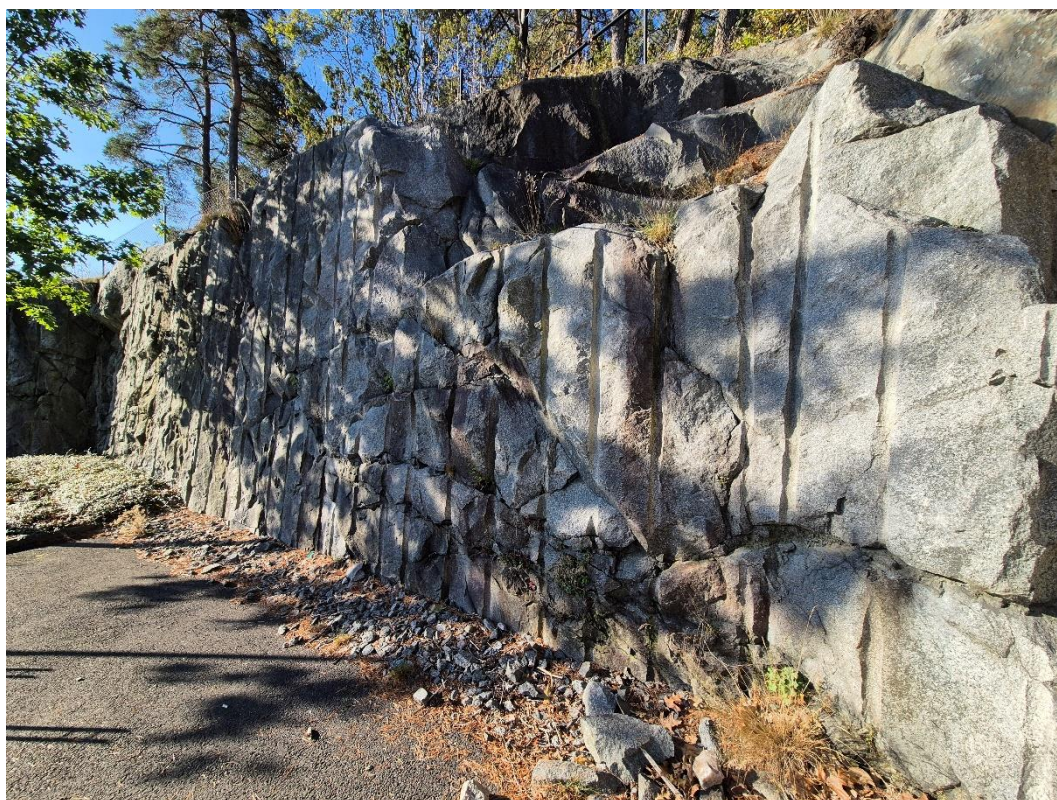
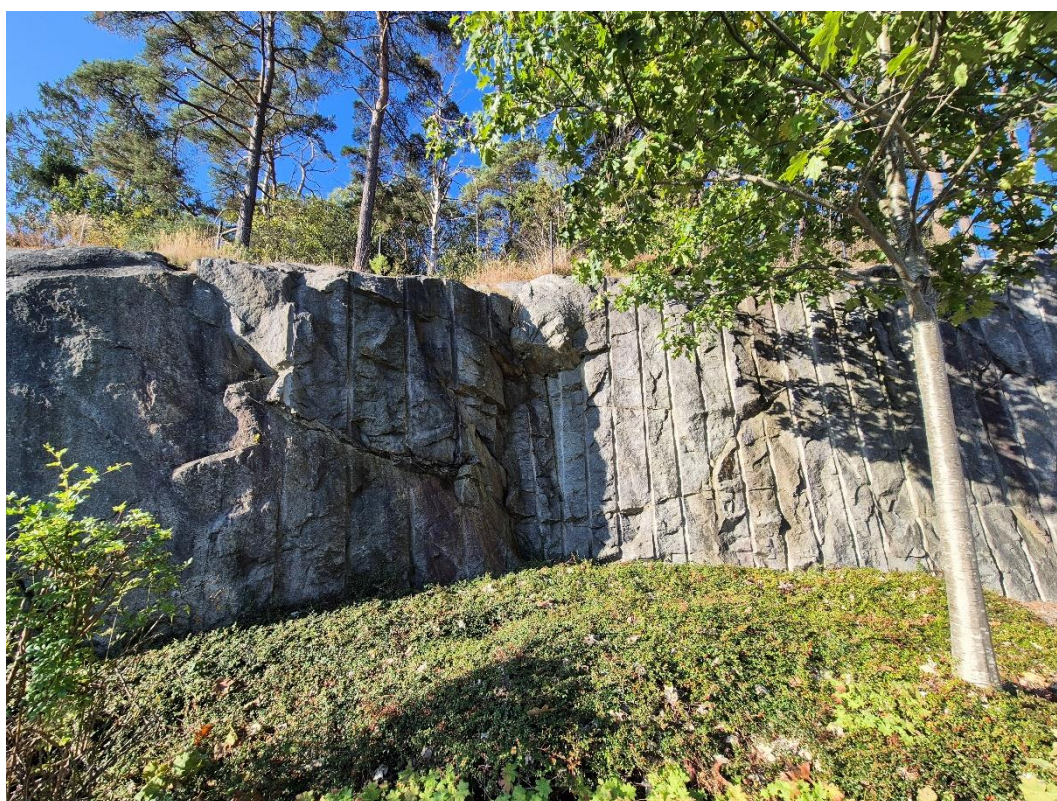
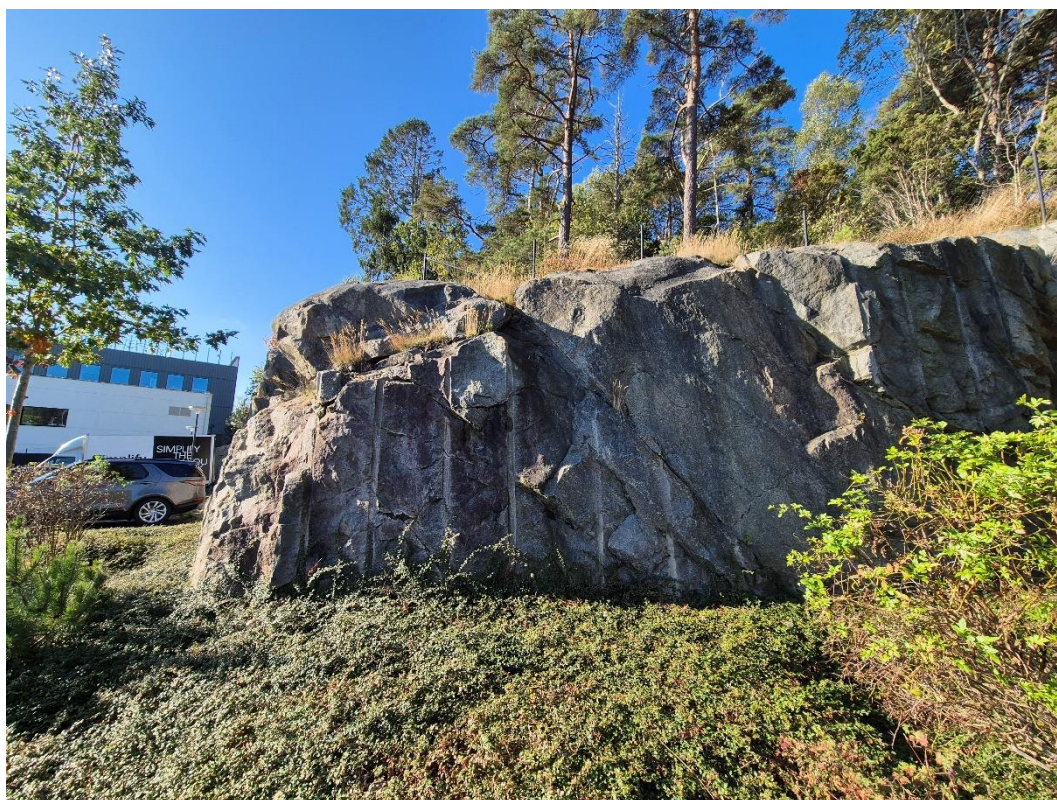
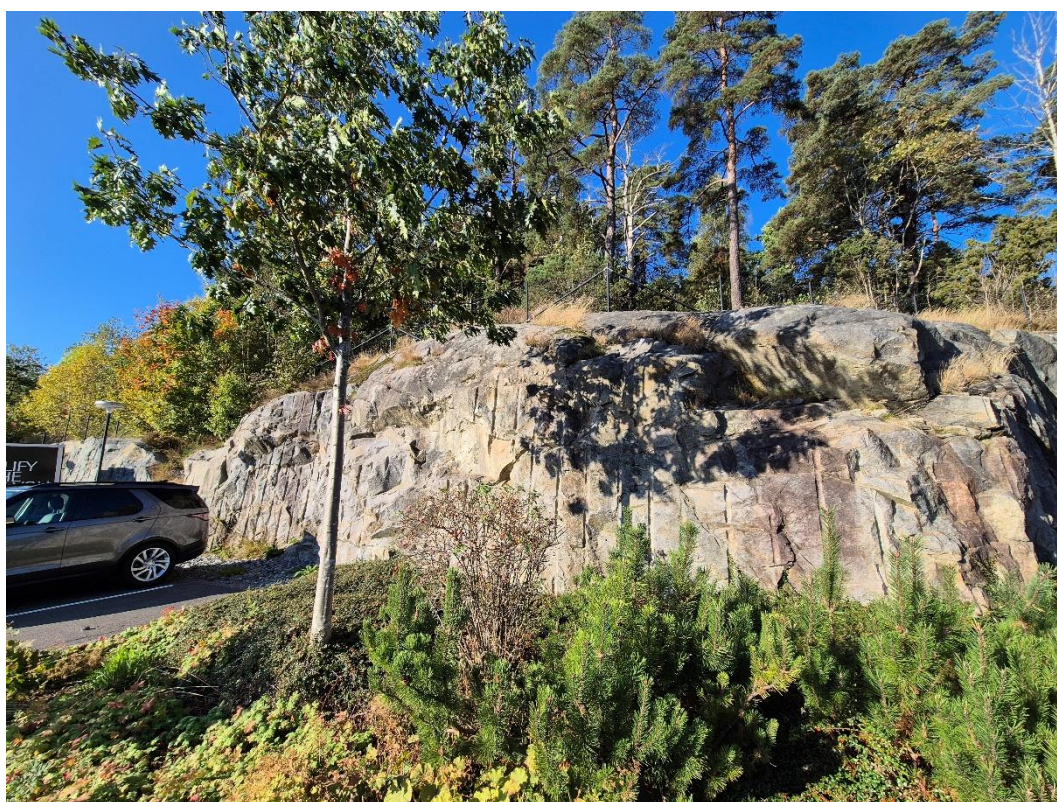
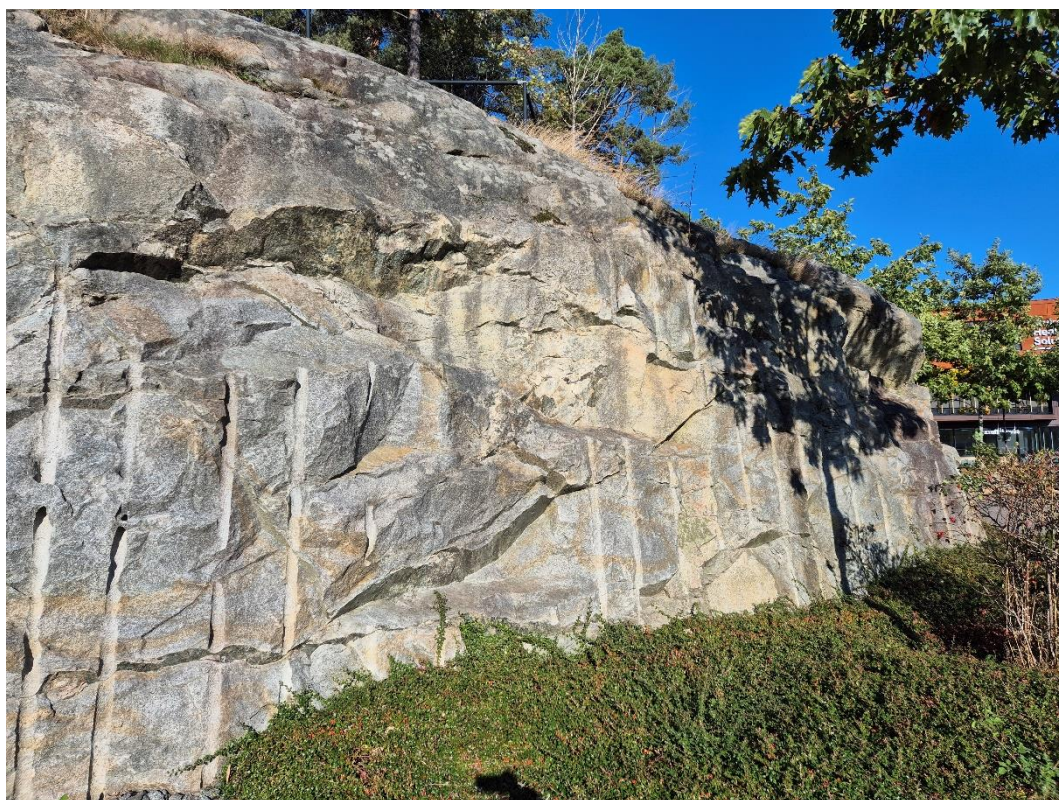
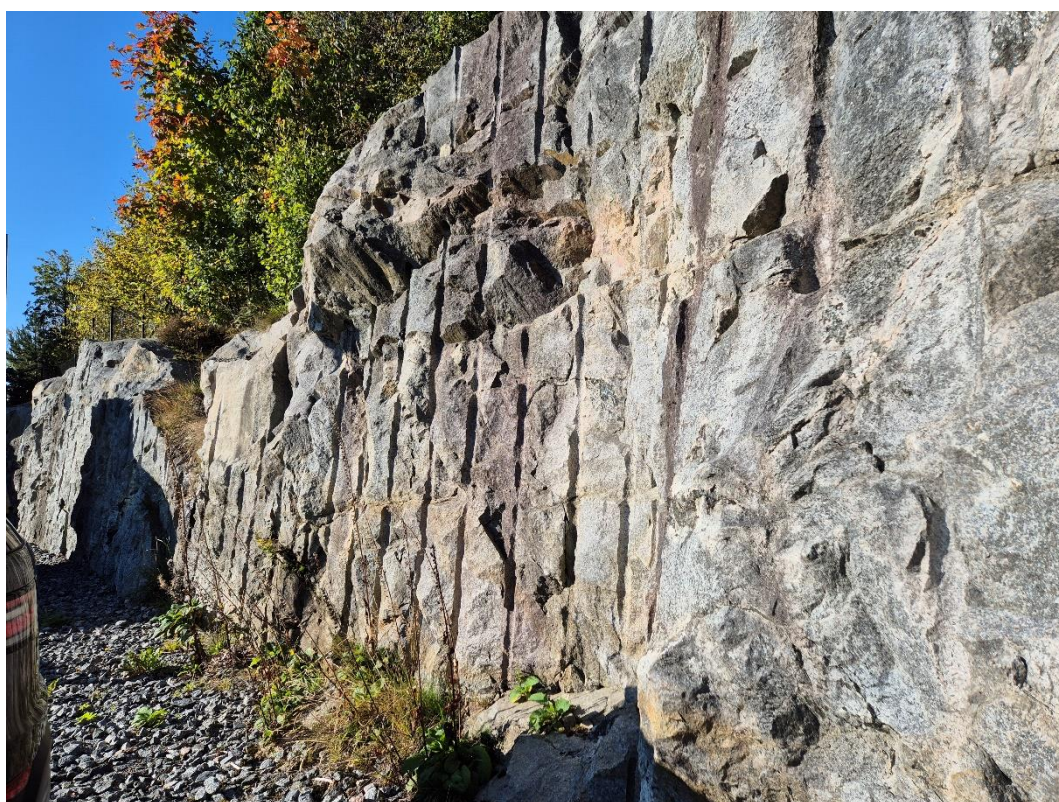
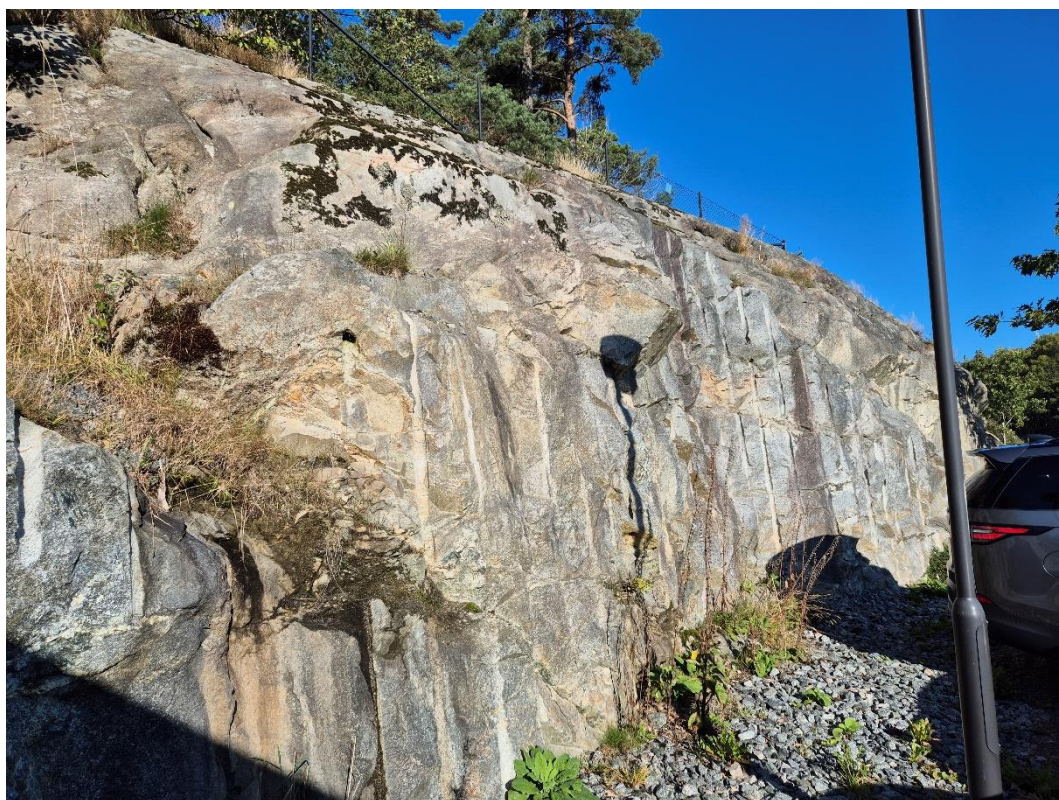
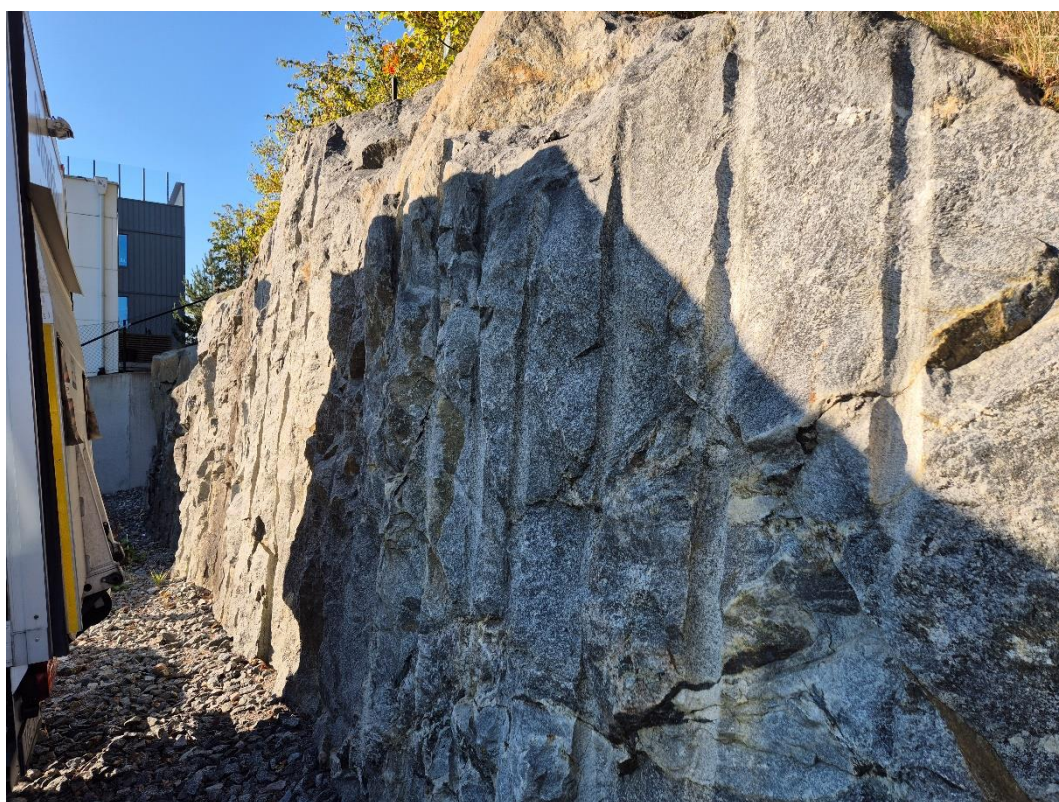
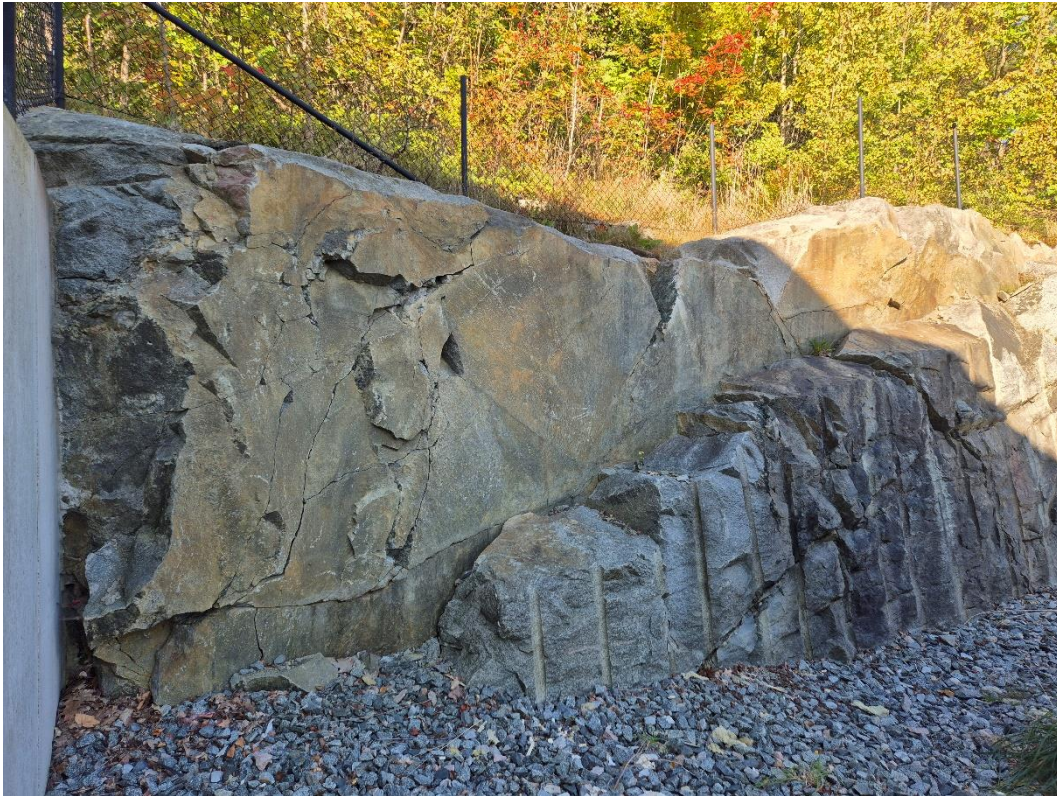
### Fotobilaga

Bergskärningen inom detaljplaneområdet är ca 60 m lång och upp till 5 m hög. Konturen är schaktad med tätsöm  $c/c \sim 0,3 - 0,6$  m, sannolikt med kontursprängmedel av typ Cord®. Inga horisontella selektiva bultar eller vertikala förstärkningsbultar är synliga längs släntytan eller på släntkrön. Fotobilaga nedan visar slänt från norr till söder.

Bergskärningen är i bra skick då schaktningen är skonsamt utförd och bergkvalitet samt strukturer är gynnsamma. Avsaknaden av förstärkning är ytterligare tecken på detta.

Det råder ingen rasrisk inom eller i nära anslutning till planområdet.

Bergrensning och röjning av växtlighet är underhållsåtgärder som bör utföras med jämna intervall på alla bergskärningar. Detta är dock ingen akut åtgärd för inspekterad bergskärning eller något som bedöms erfordras för antagande av detaljplan.
