Hovåsterrassen, Hovås 2:60

Bergbesiktning och radonmätning

2015-10-23

Bergbesiktning och radonmätning vid Hovåsterrassen, Hovås 2:60

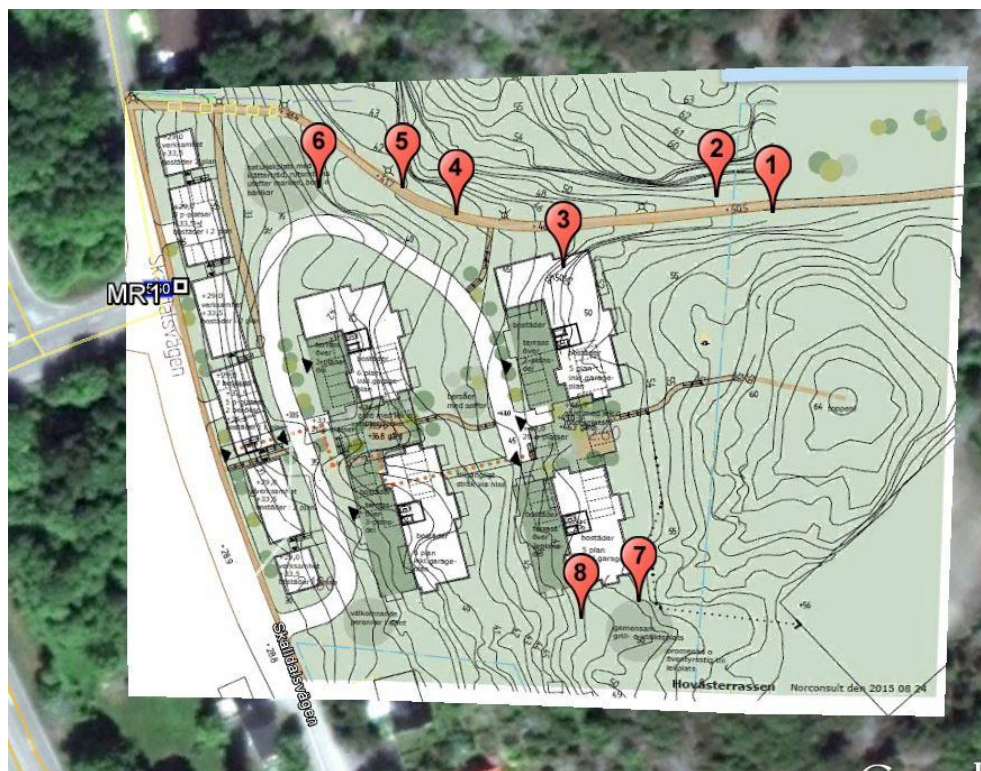
Bild 2. Översiktsbild över block som bör tas i beaktning vid sprängning (1 – 8), samt radonmätningpunkten (MR1).

Punkten MR1, se Bild 2, gav ett värde på 19 kBq/m³, vilket innebär att marken kan klassas som normalradonmark. Notera att denna klassificering grundas på endast en punkt.

Generellt rekommenderas försiktig sprängning vid sprängning på kortare avstånd än 50 m från gångvägen och befintliga byggnader. Nedan följer åtgärdsförslag för lokal 1 – 8, se Bild 2.

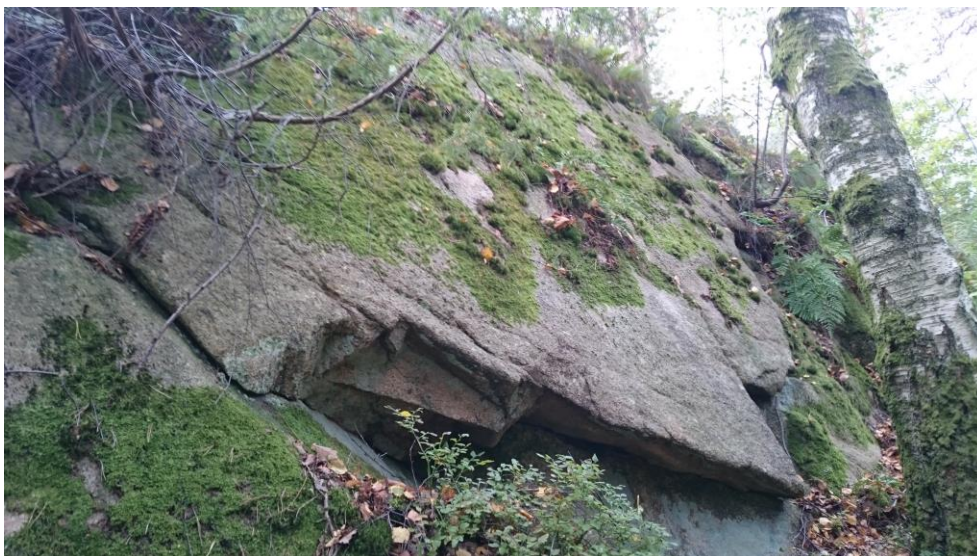
Bild 3. Lokal 1. Vy åt SV.

Lokal 1: En kil direkt söder om vägen. Kilen kan riskera att glida ut på gångbanan. Se Bild 3.

För kilen rekommenderas bultning innan sprängning.

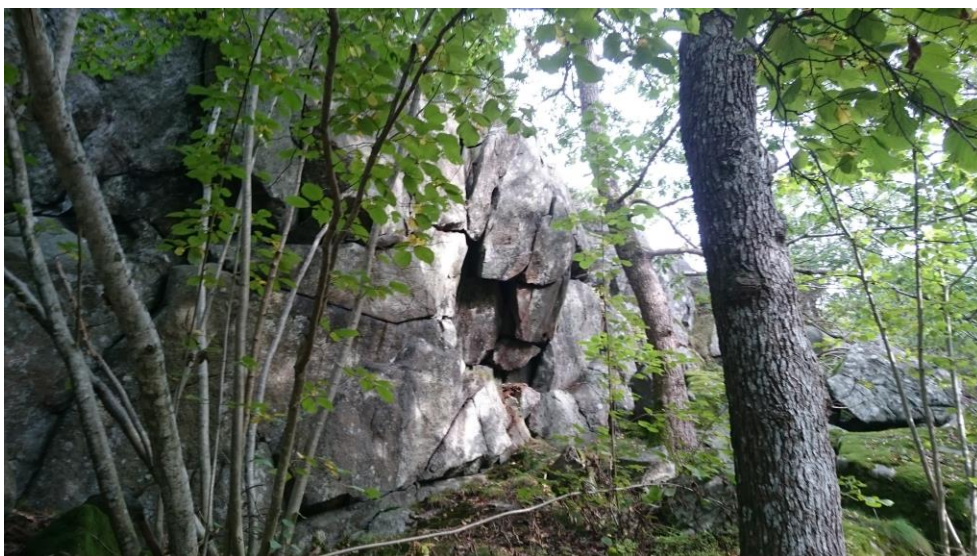
Bild 4. Lokal 2. Vy åt NO.

Lokal 2: Ett antal block som i dagsläget kilar fast sig i varandra, se Bild 4. Blocken befinner sig ca 6 m över vägen, i ett lodrätt stup, och där bergväggen når marken lutar markslänten ca 30° ned mot vägen. Här har block fallit ut tidigare. 10 m västerut finns ett block om ca 6 m³, som stöder sig mot ett mindre block, se Bild 5.

Avspärrning av gångvägen, och en förnyad bergbesiktning efter schaktning, för att bestämma eventuella åtgärder, bedöms vara tillräcklig under förutsättning att avspärrningen är kvar till dess att besiktningen är genomförd. Annars gäller nedanstående rekommendationer.

För blockansamlingen rekommenderas nedskrotning eller bultning av låsblock, eftersom det sannolikt inte krävs stora vibrationer för att något av blocken ska falla ut, varpå fastkilningen av övriga block kan upplösas. För det stora blocket 10 m västerut rekommenderas säkring med ett kamstål i framkant av det mindre stödblocket för att förhindra rörelse under sprängning.

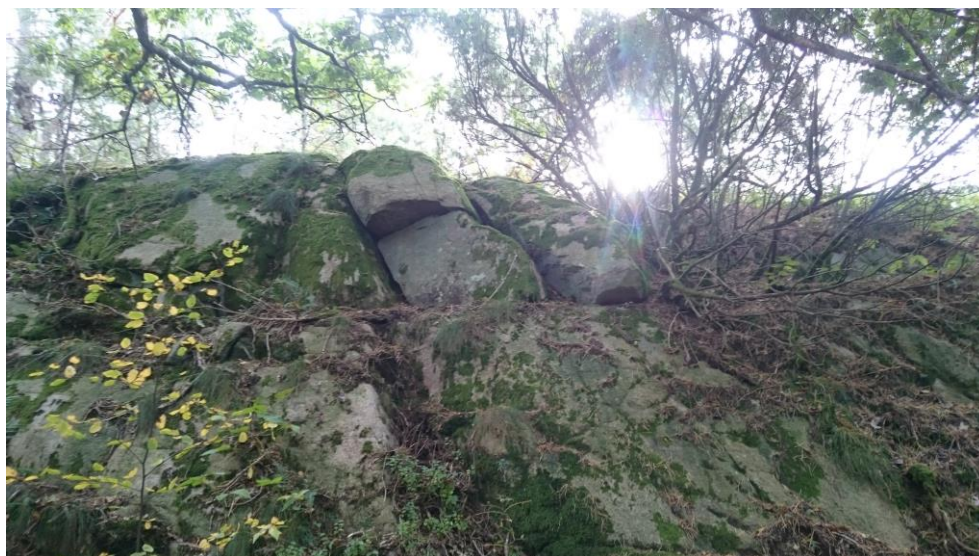
Bild 6. Lokal 3. Vy åt SO.

Lokal 3: Tre block på kanten av slänten. Blocken ligger stabilt, men kan vid sprängningsarbeten glida ut över kanten ned på gångvägen, på grund av det lutande sprickplanet de ligger på. Blocken befinner sig inom en planerad byggnad. Se Bild 6.

För de tre blocken på släntkrönet rekommenderas nedtagning innan sprängningsarbetet påbörjas.

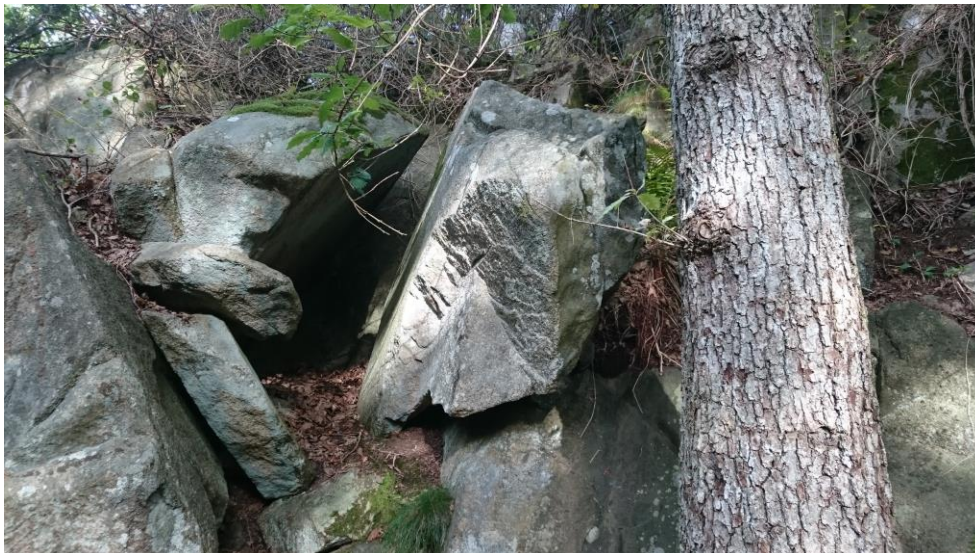
Bild 7. Lokal 4. Vy åt NNV.

Lokal 4: Block beläget i brant sluttning, ca 1 m ovan gångvägen. Blocket riskerar att glida ut på gångbanan vid sprängning, se Bild 7.

Blocket ligger stabilt i dagsläget, men rekommendationen är att blocket tas ned.

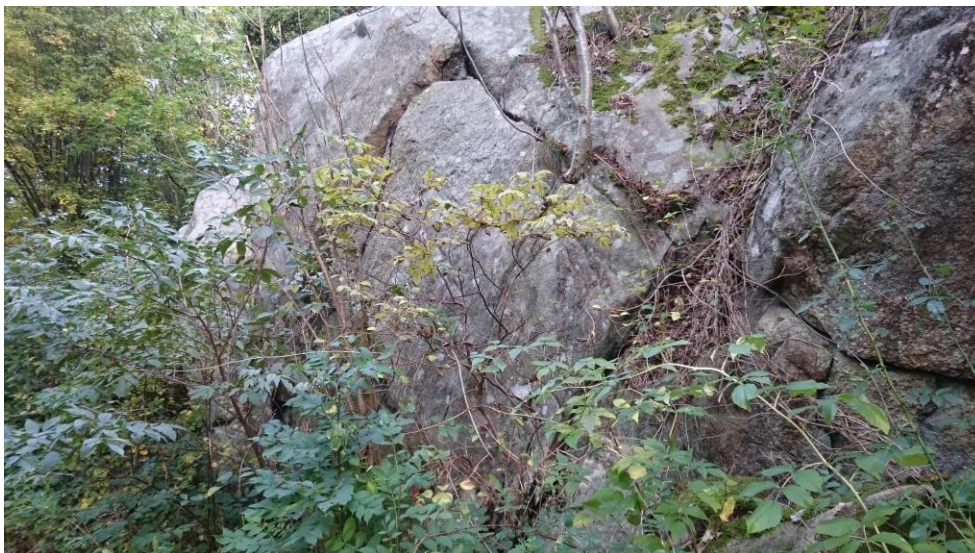
Bild 8. Lokal 5. Vy åt NNV.

Lokal 5: Fyra sprickor, strykning/stupning 280°/70°, 320°/65°, 220°/60° och 60°/60°, bildar en skiva som är stabil, men som bör besiktigas efter sprängning. Se Bild 8.

För skivan rekommenderas inspektion efter sprängning. Om rörelser upptäcks skall skivan bultas.

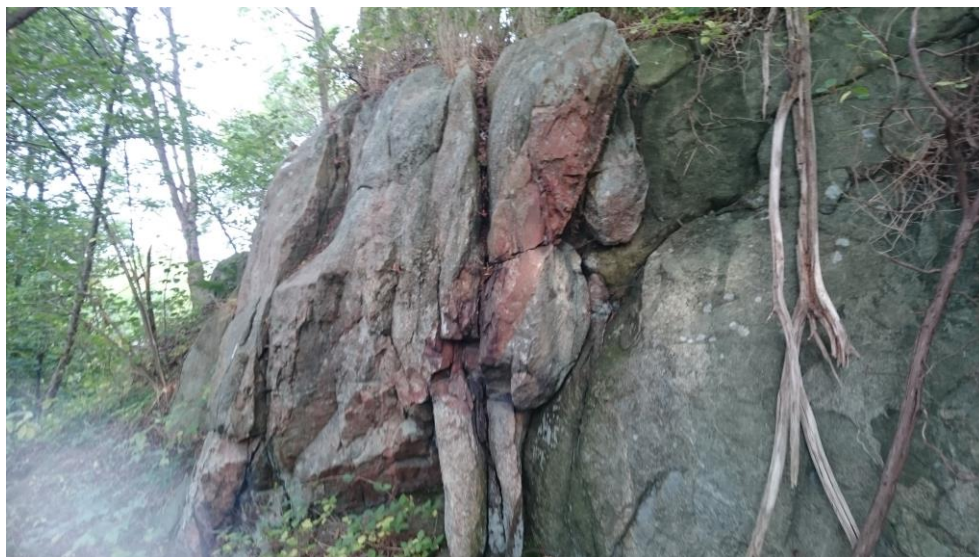
Bild 9. Lokal 6. Vy åt NNO.

Lokal 6: En röd aplitintrusion i en bergklack har gett upphov till en lodrät uppsprickning åt SSO – NNV. Samverkan med ett bakomliggande sprickplan, stupande 70° åt SO, gör att det finns risk för blockutfall vid sprängning. Se Bild 9.

Här rekommenderas skrotning med tjälkrok eller liknande, av arbets säkerhetsmässiga skäl.

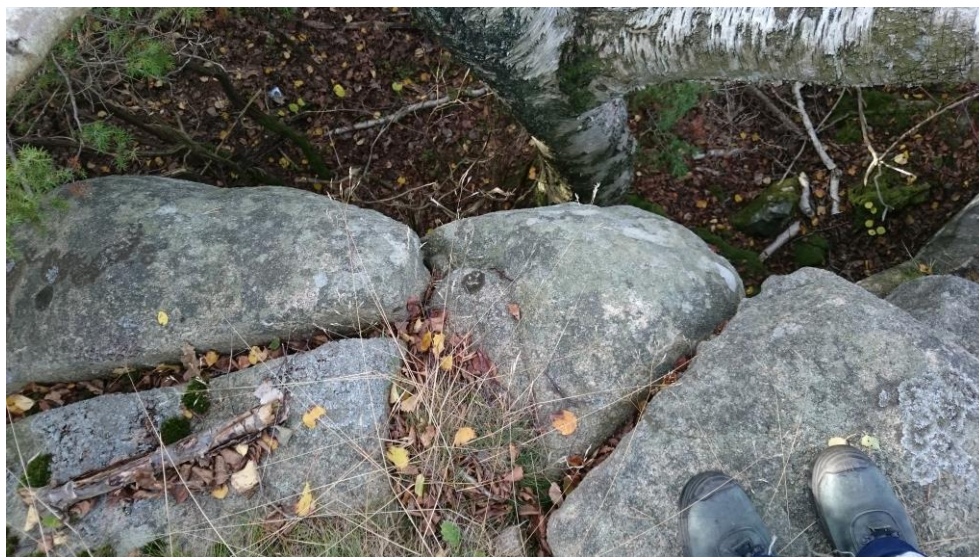
Bild 10. Lokal 7. Vy åt VSV.

Lokal 7: Några vittrade gångar (ej genomgående sprickor) ger upphov till block på kanten av en slänt, 2 m över marken. Dessa utgör ingen risk för omgivningen om de faller ner. Se Bild 10.

Besiktning efter avslutad sprängning.

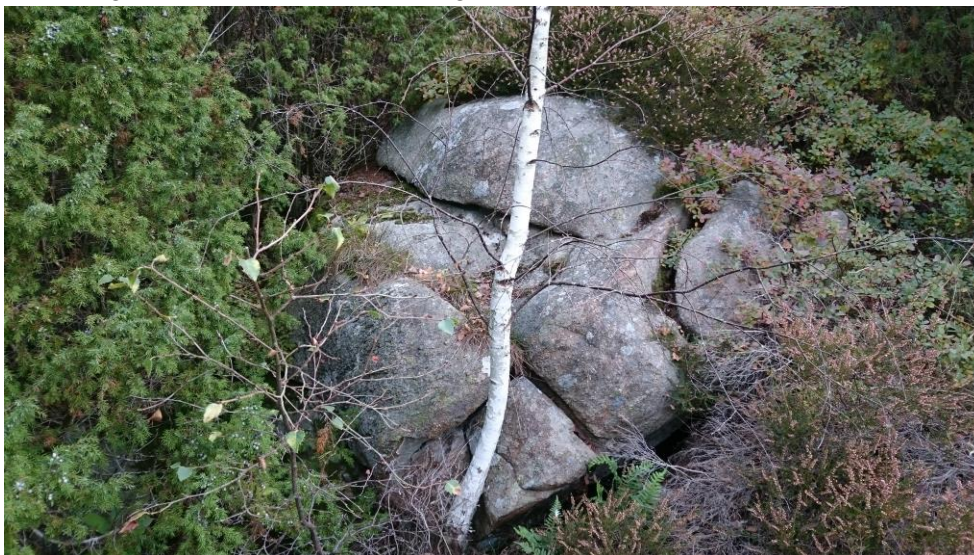
Bild 11. Lokal 8. Vy åt NNO.

Lokal 8: En uppstickande klack med läkta sprickor, se Bild 11. Närheten till en befintlig bostad medför att klacken bör ingå i salvan om schaktning sker inom några meter från klacken. Detta för att de läkta sprickorna fungerar som brottanvisningar, som kan generera lösa block vid kraftiga vibrationer.

Vid sprängning i direkt anslutning till blocken rekommenderas att dessa ingår i salvan på grund av närheten till befintlig byggnad. Om sprängning sker på större avstånd, rekommenderas besiktning efter sprängning.

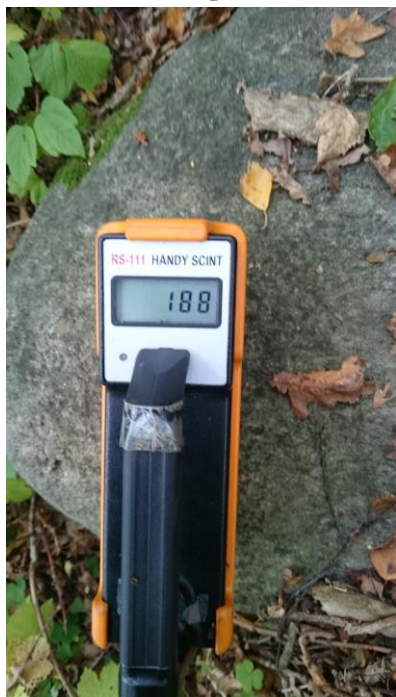
Generellt ger berggrunden värden på mellan 0.08 och 0.12 $\mu\text{Sv/h}$, vilket indikerar normalradonmark. De flesta av blocken i slänten ner mot Skalldalsvägen ger värden på mellan 0.06 och 0.10 $\mu\text{Sv/h}$, men några enstaka block ger värden på över 0.17 $\mu\text{Sv/h}$, se Bild 12, vilket gränsar till högradon. Dessa block av RA-granit är sannolikt dittransporterade av inlandsisen.

Bild 12. Ett block av RA-granit.

Om blocken från jordtäcket nere vid Skalldalsvägen är tänkta att krossas och ingå som fyllnadsmassor, rekommenderas att dessa inte ingår i husgrunder, utan istället används som fyllnadsmaterial till asfaltsvägar. Detta eftersom några av blocken, dittransporterade av inlandsisen, har förhöjd gammastrålning.
