# Detaljplan Katolska skolan, Göteborgs stad

Bergteknisk utredning

Uppdragsnr: U23085  
Uppdragsledare: Helena Kiel  
Handläggare: Natalia Selezeneva  
Granskare: Niklas Brådenmark

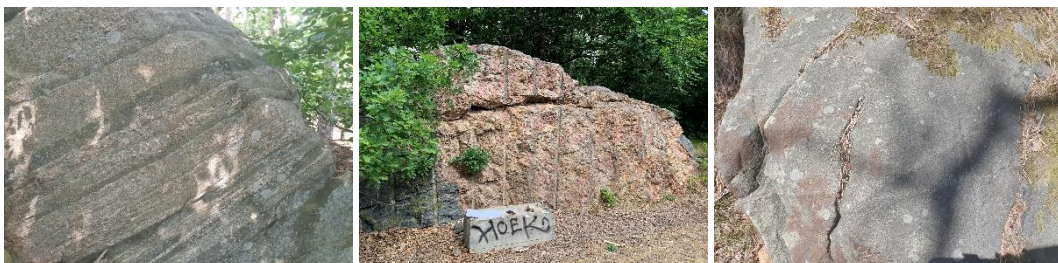
Berggrunden utgörs av en gråröd medelkornig till grovt medelkornig ådergnejs av magmatiskt ursprung. Pegmatit förekommer som decimeterbreda sprickfyllnader, som ca 1-2 m breda gångar och som mindre kroppar. Det förekommer även mindre kroppar av metabasit. Se Figur 3.1.1 för exempelbilder på förekommande bergarter.

Figur 3.1.1. Förekommande bergarter: ådergnejs, pegmatit och metabasit.

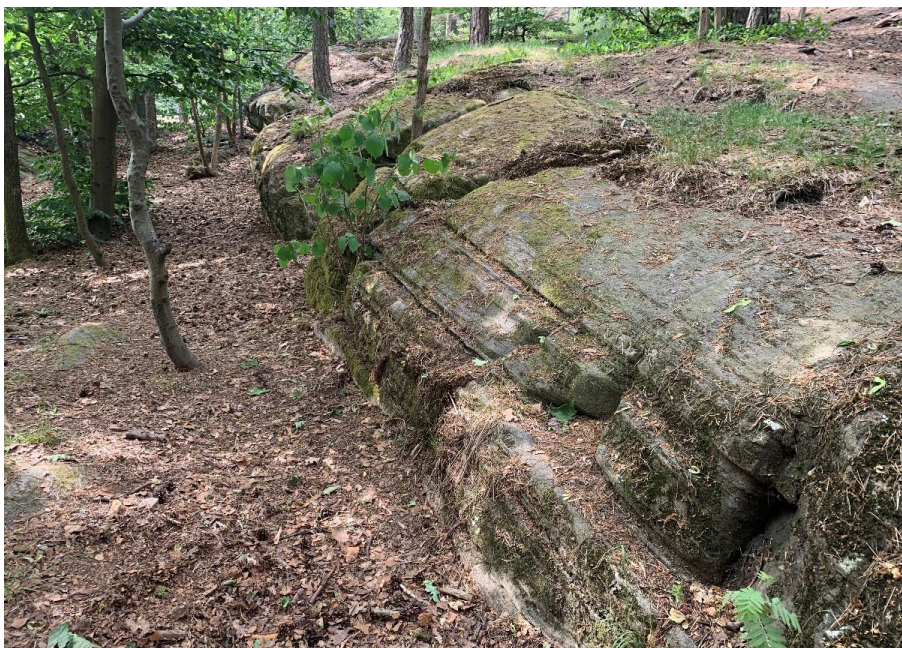
Befintliga naturliga bergslänter inom undersökningsområdet utgörs av rundade hållar med svag lutning, med ställvis förekommande 0,5-1 m höga "kanter" som stryker i ca nord-syd (Figur 3.2.1). Naturliga bergslänter bedöms vara stabila.

Figur 3.2.1. Naturliga hållar är rundade, ställvis med 0,5-1 m höga "kanter" som löper i ca nord-syd. Bild mot syd, från undersökningsområdets södra del.

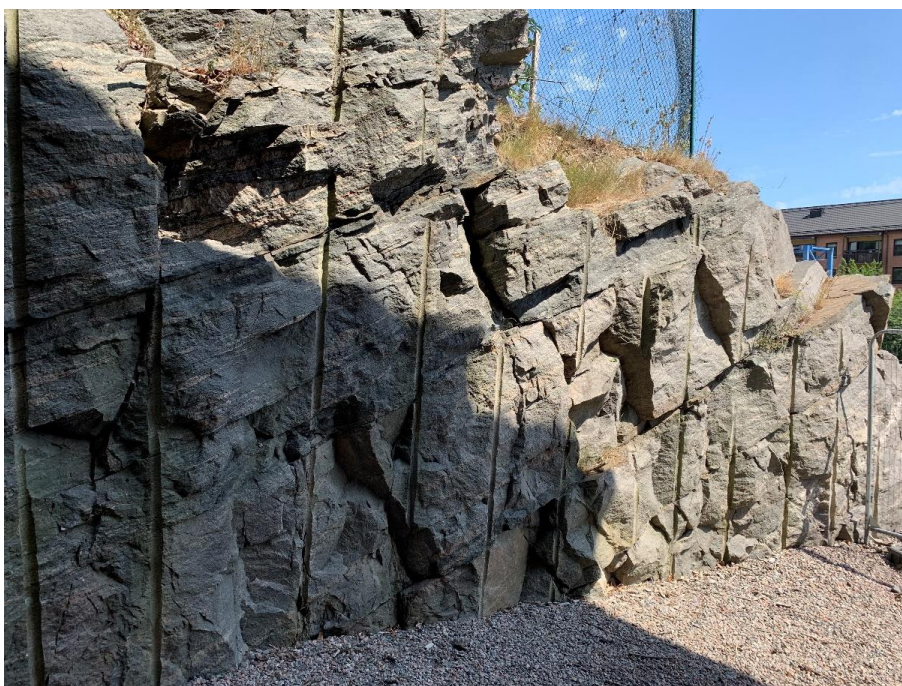
Runt den stora skolbyggnaden har bergskärningar sprängts fram. Dessa bedöms huvudsakligen vara stabila men ett riskområde identifierades, markerat med 1 och grön färg på planritningen i Bilaga 1. Figur 3.2.2 visar en stabil skärning vid skolbyggnadens norra ände och är ett exempel på hur nya skärningar inom aktuell entreprenad kan komma att se ut.

Figur 3.2.2. Framsprängd bergskärning som är stabil. Bild mot norr från den stora skolbyggnadens norra ände.

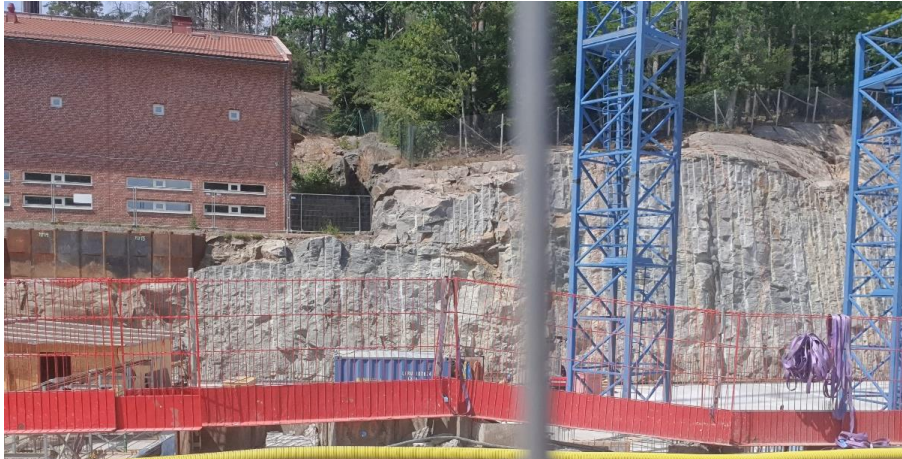
I direkt anslutning till den stora skolbyggnaden har även en ny bergschakt utförts och ett nytt hus är under uppförande (Figur 3.2.3). Denna nya bergskärning kunde inte inspekteras vid fältbesöket men har besiktigats och åtgärdats under ledning av Bergab.

Figur 3.2.3. Den nyligen utsprängda bergskärningen i direkt anslutning till den stora skolbyggnaden. Bild mot väst från Danska vägen.

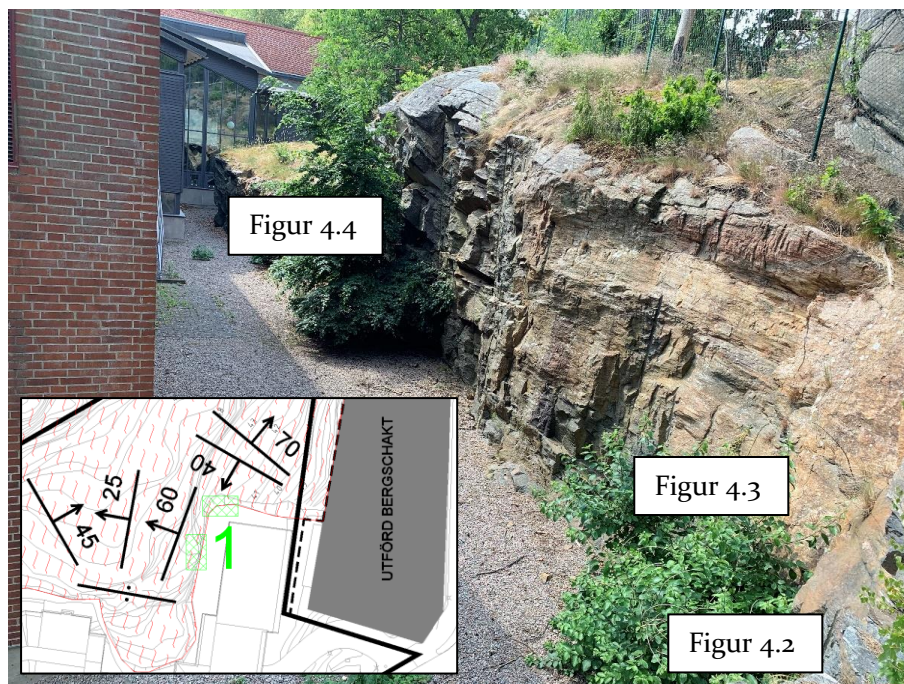
I befintliga bergskärningar bedöms det föreligga risk för blocknedfall i en punkt, oavsett om planen genomförs eller ej. Vid riskområde 1, markerat med grön färg på planritningen i Bilaga 1, noterades tre större block som saknar bottenstöd. Även instabilt material med kantstorlek 0,1-0,2 m bedöms finnas i samtliga skärningar.

I Figur 4.1 visas en översigtsbild av bergskärningen med riskområde 1. De tre blocken visas sedan i Figur 4.2 till 4.4 med föreslagna lägen för bergbultning.

Figur 4.1. Översigtsbild av riskområde 1. Bild tagen mot syd från den stora skolbyggnadens nordvästra hörn.

- bergrensning med hjälp av skrotspett, av samtliga skärningar för att få ned allt smått löst material samt kontroll av de större blocken som saknar bottenstöd
- bergbultning av de tre större blocken i Figur 4.2 till 4.4, om de ej kan tas ned vid bergrensningen.

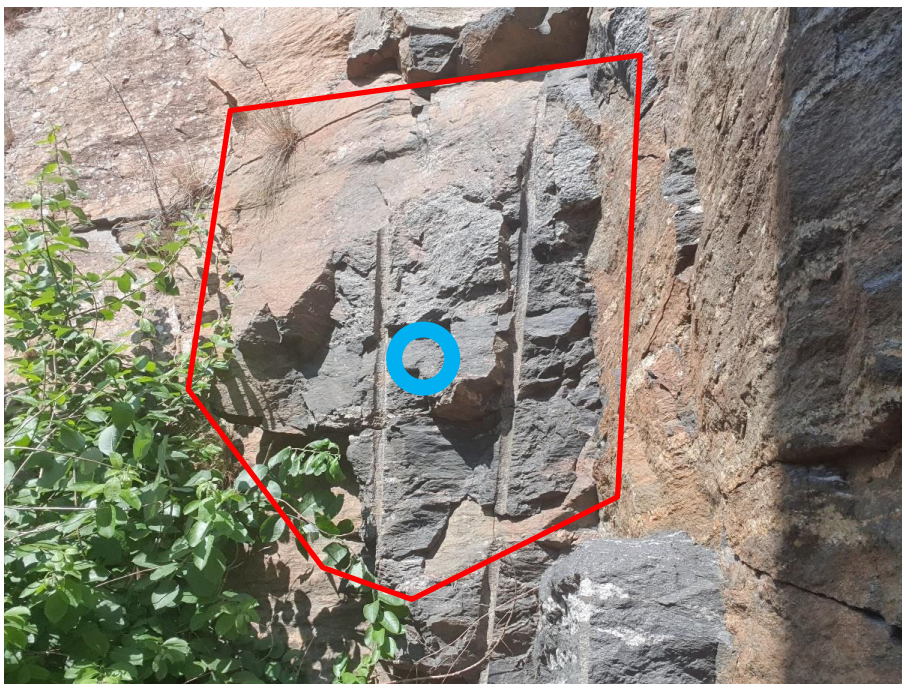
Figur 4.2. Block på medelbrant-brant glidplan bakom busken saknar bottenstöd (rött) samt föreslaget läge för bergbult  $L=2$  m (blått).

Eventuell bultning av bergskärningen bakom den stora skolbyggnaden utförs med 3 st bergbult L=2 m. Bultning utförs med bricka och korrosionsskydd.

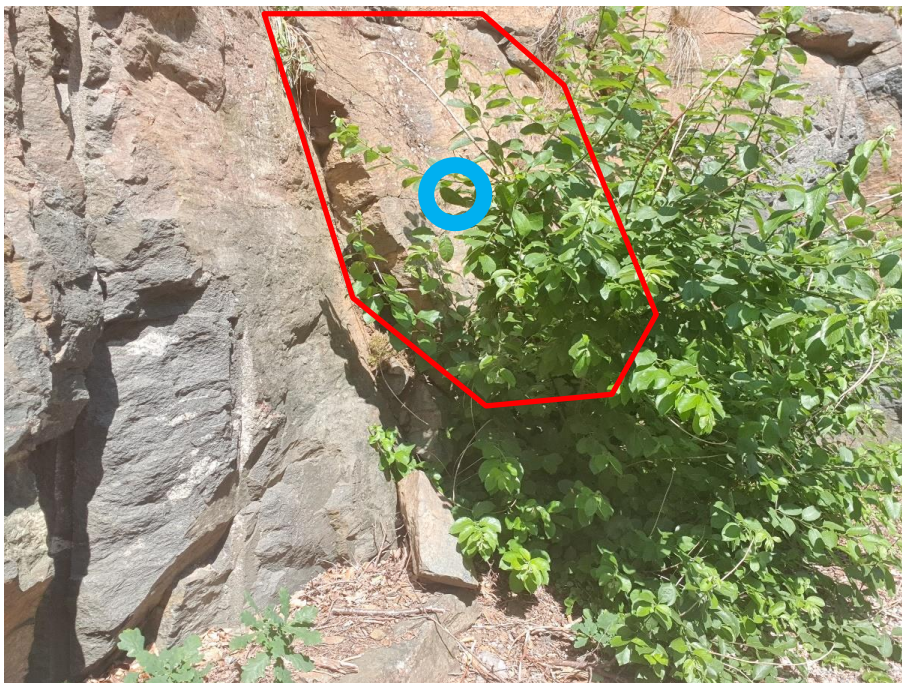
Figur 4.3. Block på medelbrant-brant glidplan bakom busken saknar bottenstöd (rött) samt föreslaget läge för bergbult  $L=2$  m (blått).

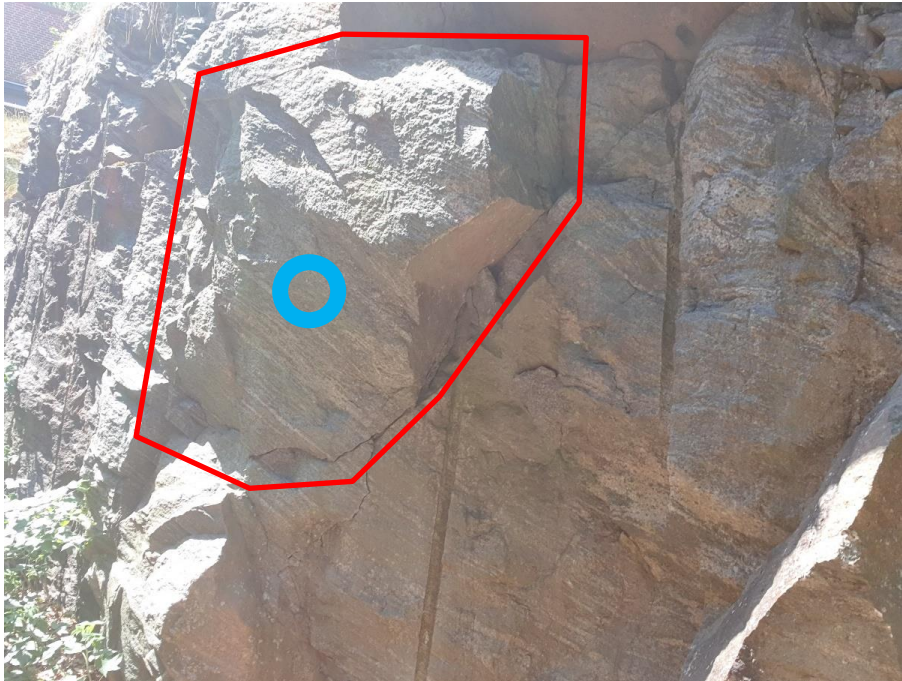
Figur 4.4. Block mitt i skärningen saknar bottenstöd (rött). Om blocket faller ut kan ovanliggande delar av skärningen också destabiliseras. Föreslaget läge för bergbult L=2 m visas med blå ring.
