Bergteknisk utredning Bö 76:40

Lunden, 2021

Granskningshandling

Uppdragsnr: UG21058
2021-04-21 Rev. nr. 0.2

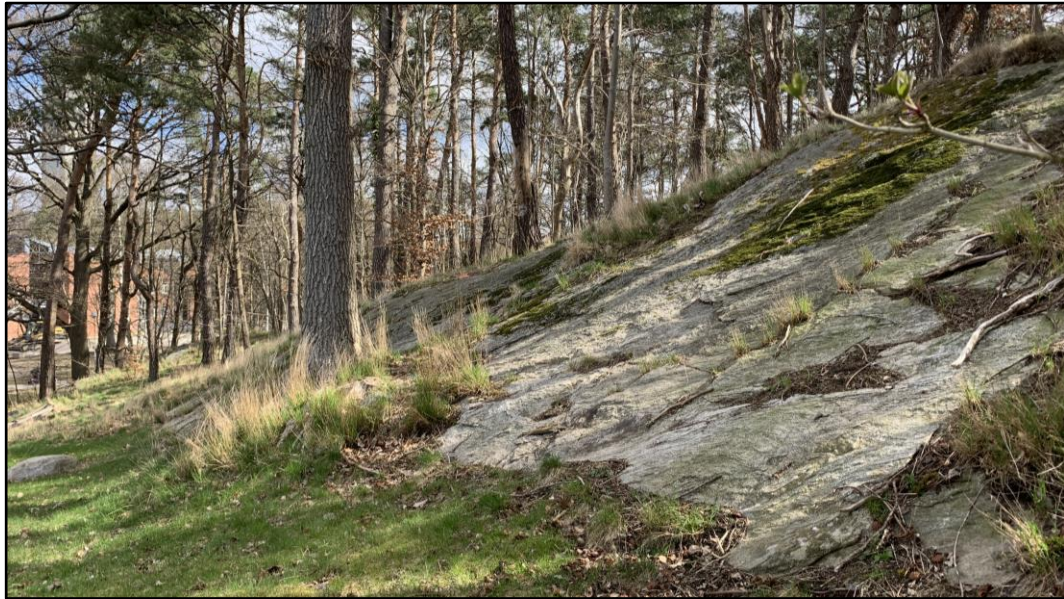
Berggrunden i området utgörs av tonalitisk till granodioritisk gnejs (figur 2) men ställvis även metabasit. Linser av pegmatit förekommer sporadiskt i området. Dominerande sprickgrupper i området redovisas i tabell 1. Observerade spricktyper är huvudsakligen vågformade och råa eller plana och råa. Sprickvidden är vanligen ca 1 mm eller större. Sprickmönstret uppskattades generellt resultera i storblockigt berg med blockkantlängd 0,6-2 m, eller massivt berg.

Figur 2. Berggrunden i området består i huvudsak av tonalitisk till granodioritisk gnejs.
