# Detaljplan Lilla Danska vägen

Bergteknisk utredning inklusive översiktlig geoteknisk undersökning och markradonundersökning

Bergab – Berggeologiska Undersökningar AB

UG19028  
2019-03-18

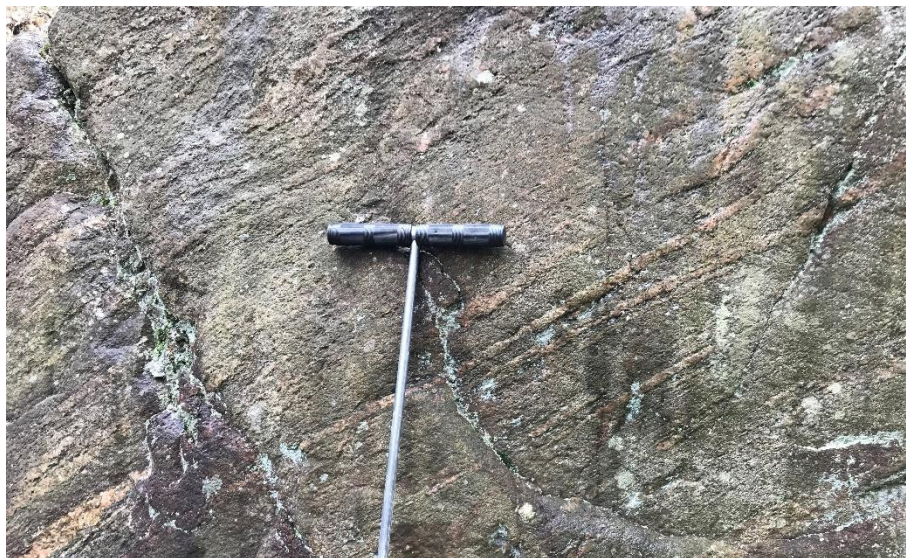
Berggrunden utgörs av en rödgrå medelkornig till grovt medelkornig bandad ådergnejs med foliation som lutar svagt-medelbrant mot väst ( $180^{\circ}/30-60^{\circ}$ ). Mindre inslag av pegmatit förekommer. Se Figur 3.1.

Figur 3.1. Befintliga bergarter: ådergnejs med foliationslutning mot väst (vänster i bild). Bild tagen mot norr.

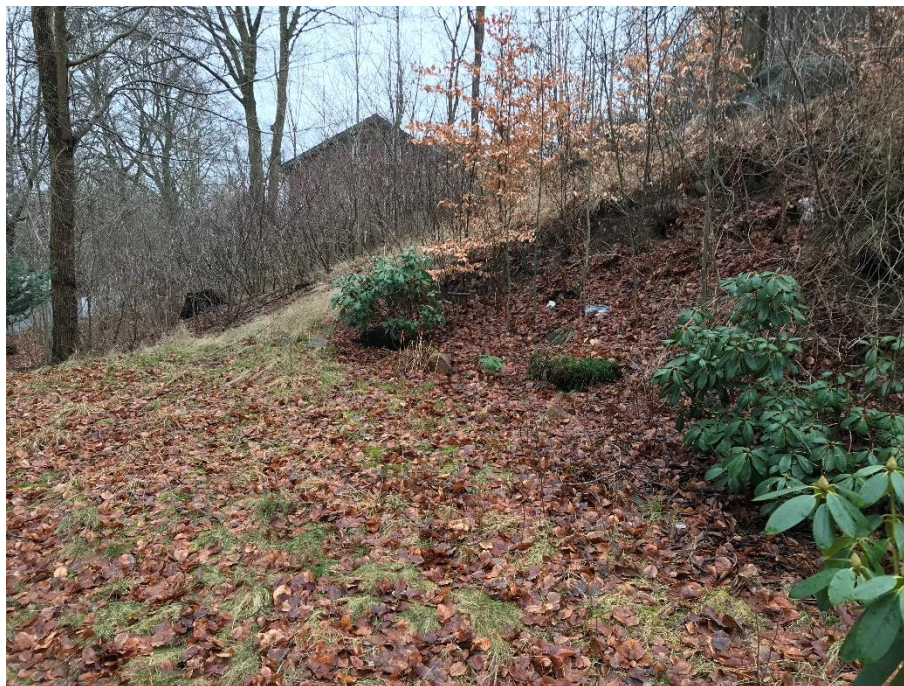
Vid det befintliga huset har friktionsjorden schaktats ut och man kan se rundade block i densamma. Block förekommer i alla lösmarksdelar med brantare lutning medan lösmarksdelar med flack lutning huvudsakligen utgörs av lera.

Figur 3.2. Nedre delen av slänten med urschaktad jord/blocksälant. Bild tagen mot söder, ungefär vid det befintliga huset.

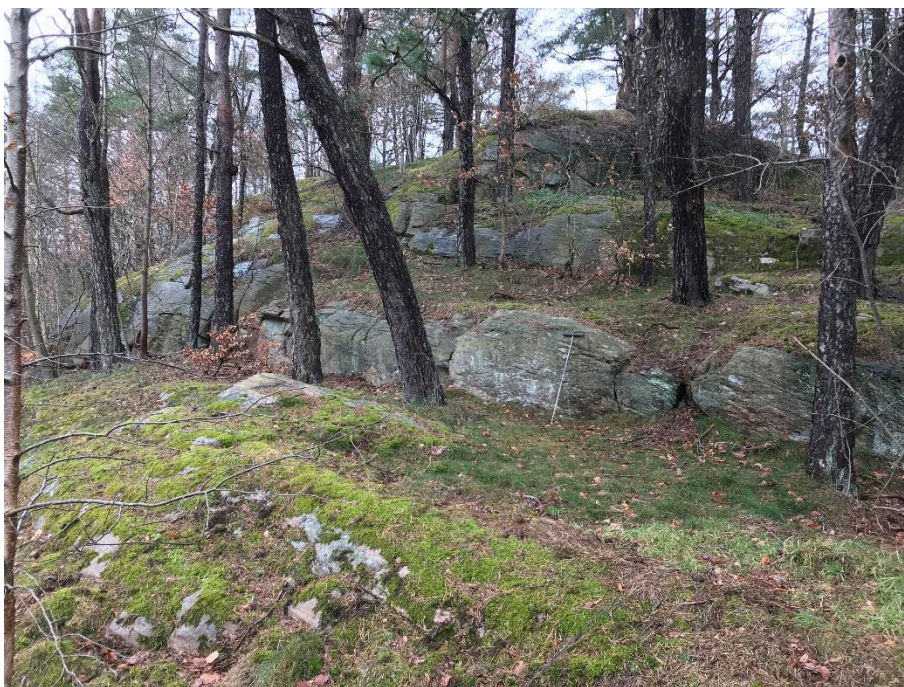
Befintliga slänter bedöms i dagsläget vara stabila. Förekommande sprickgeometrier ger inte upphov till kilbocksbildning eller utglidning av skivor. Inga lösliggande block förekommer och inga potentiellt instabila block högre upp i slänten noterades. Där märken efter äldre bergschakt förekommer syns inga sprängskador eller kvarlämnade block och stenar.

Foto 4.1. Den övre delen av befintlig bergsslänt.

Risk för blockutfall och ras bedöms ej föreligga

Inga stabilitetshöjande underhållsåtgärder bedöms vara nödvändiga i befintliga bergslänter.

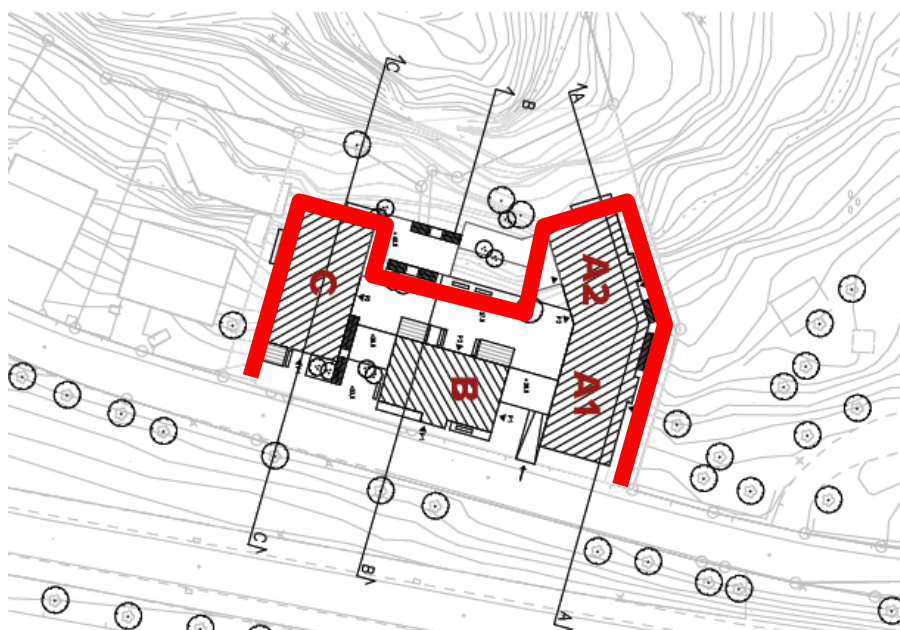
Planerade nya bergschaktslänter kan bli 10-15 m höga. Slutlig bergkontur planeras löpa parallellt med befintlig slänt eller tvärs befintlig slänt. Se Figur 4.2 (från Referens 4).

Figur 4.2. Utsnitt från *Exploateringsstudie 2* daterad 2019-02-27, med föreslagen gräns för bergschakt i rött. Norr mot höger i bild.

Med förekommande sprickgeometrier och föreslagen utformning av bergschakt bedöms risken för ras och blocknedfall vara liten. Viss överhängsbildning kan uppstå på grund av sprickgrupp 1 men detta kan åtgärdas under entreprenaden.

Sprickor i sprickgrupp 1 kan bilda överhäng vid bergschakt. Dessa kan åtgärdas genom bultning,  $L = 3$  m eller mer beroende på sprickavstånd, uppskattad mängd 5-10 st. Bultning utförs efter avslutad sprängning och utförd bergrensning. Efter denna åtgärd bedöms ytterligare underhållsbehov ej föreligga.

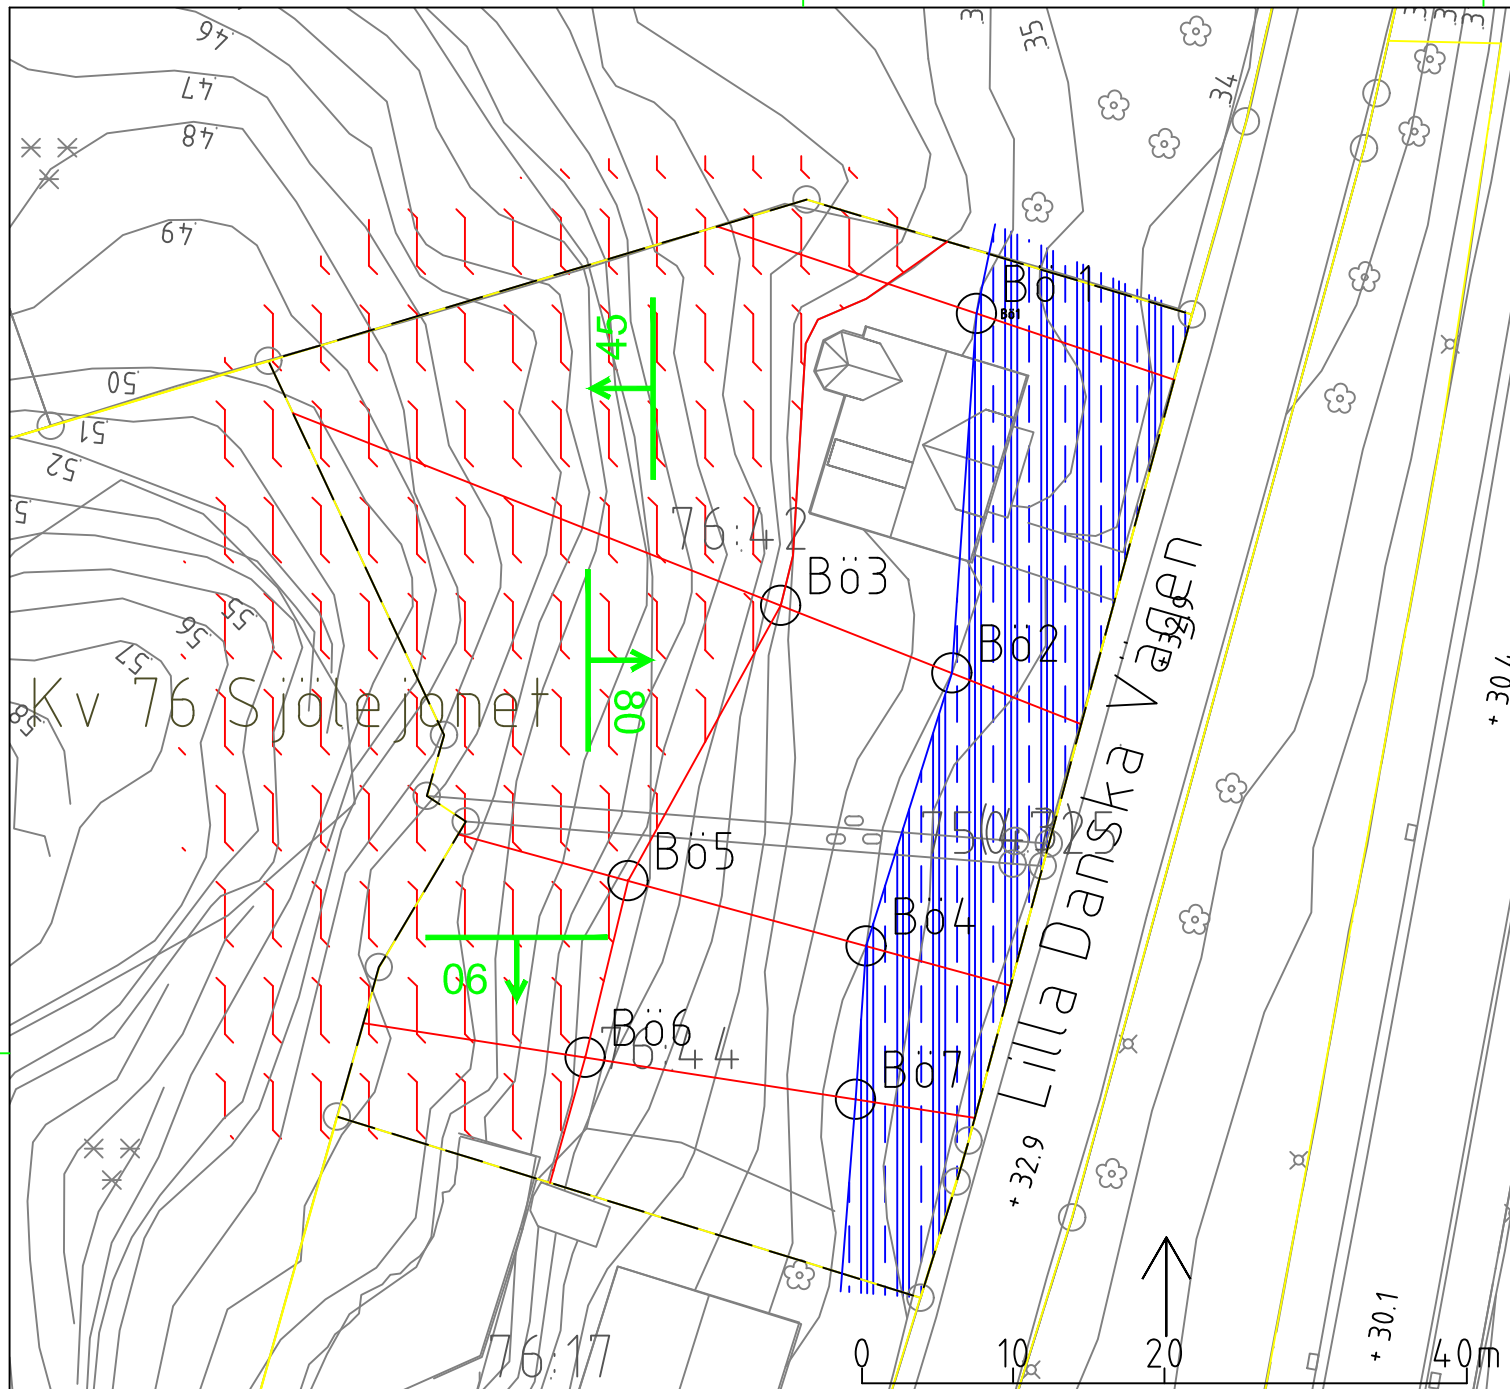
OBSERVATIONER OCH GRÄNS JORD/BERG

Tektoniskt dominerar sprickor parallella med foliationen. Följande sprickgrupper har uppmätts och redovisas schematiskt i Bilaga 1:

Vid fältbesiktningen utfördes marksondering med stickspjut varvid gränsen mellan berg och lösmark noterades. Denna består i sin övre del av friktionsjord, till viss del även fyllnadsmaterial för en tidigare trädgårdsanläggning. I undersökningsområdets lägre delar noterades även en gräns mellan jord/fyllning och lera. Ytterligare en gräns mellan fyllning och lera noterades mellan Lilla Danska vägen och Danska vägen. Sonderingspunkternas lägen redovisas i Bilaga 1.

Bilaga 1 redovisar även fyra profiler genom sonderingspunkterna med angivande av observerat blottat berg, jordyta samt preliminärt förmodad bergyta under jord, extrapolerad från medellutningen på den blottade bergytan. Denna förmodade bergyta måste verifieras eller justeras i fördjupad geoteknisk undersökning.
