## Detaljplan för område vid Selma Lagerlöfs torg, etapp 1 inom stadsdelen Backa i Göteborg

### Bergtekniskt utlåtande

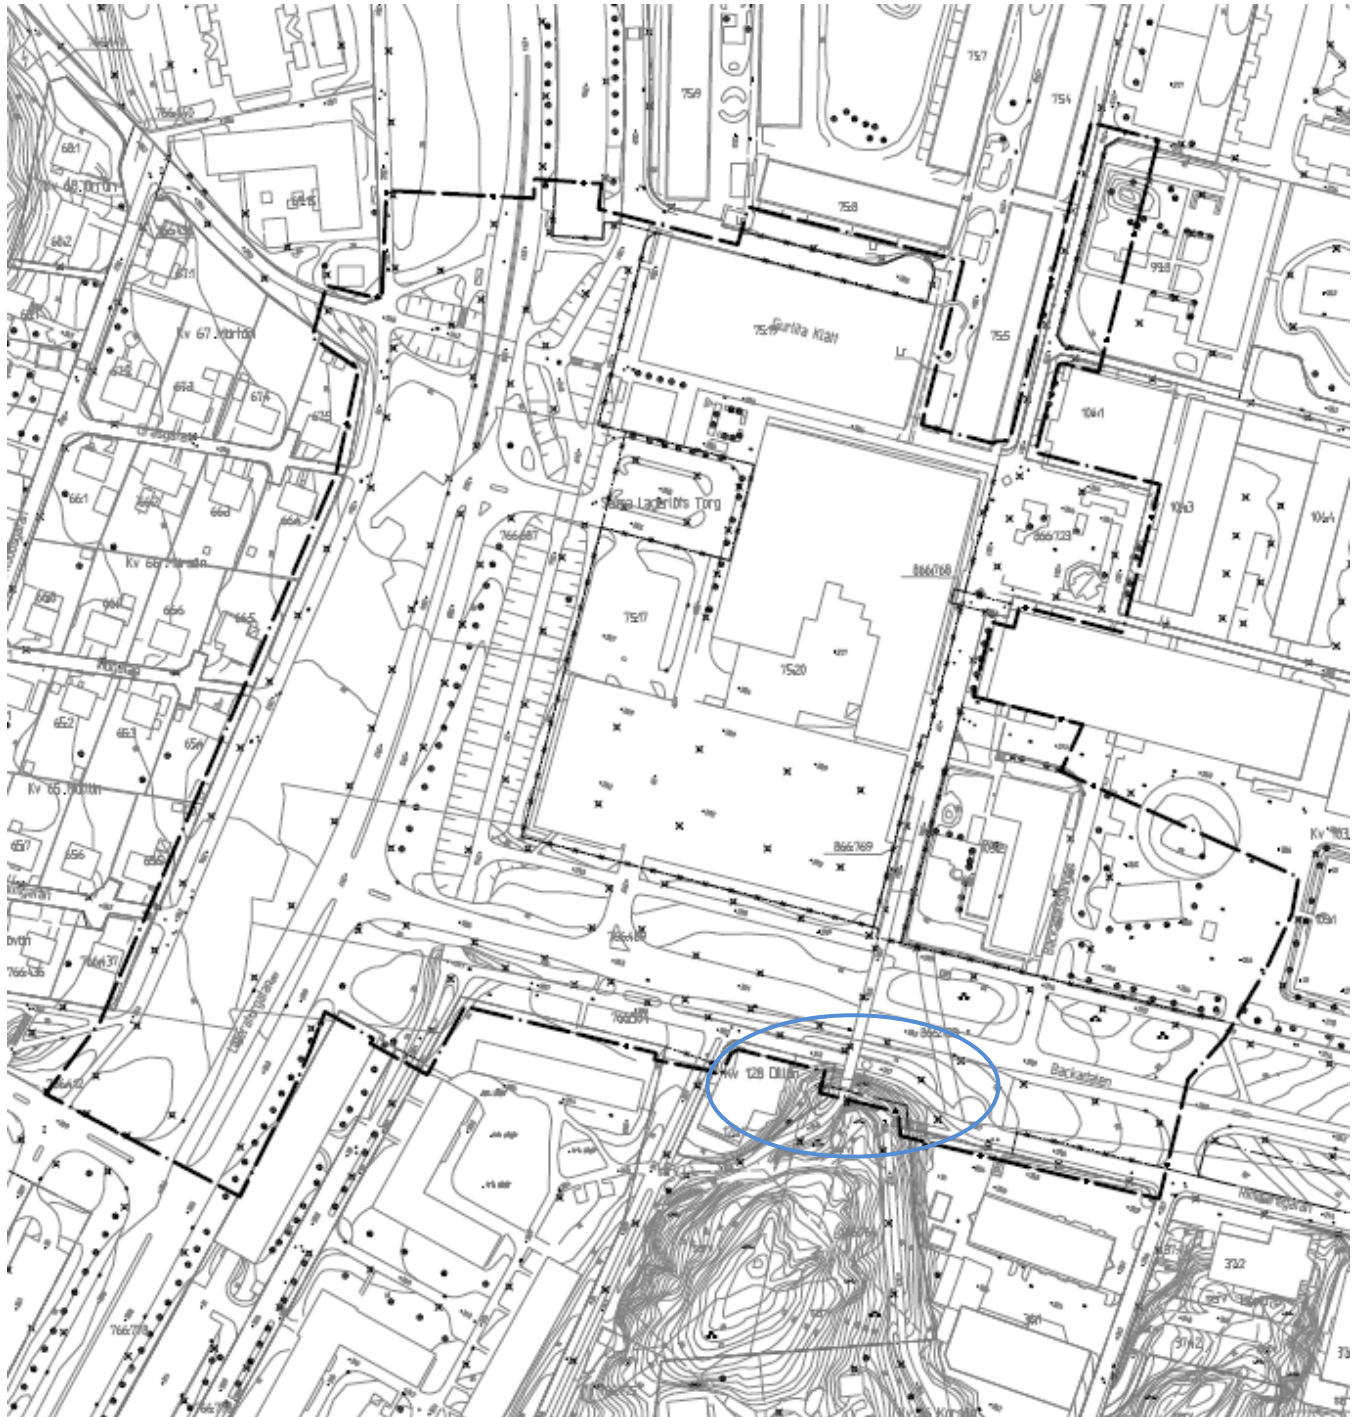
Detaljplaneområdet med markerad aktuell bergslänt

Inom den södra delen i direkt anslutning till planområdet finns en ca 4 meter hög brant bergslänt, *se Figur 1 ovan*. Ett eventuellt bergras eller blockutfall skulle kunna påverka det aktuella planområdet därför har en bergteknisk besiktning utförts.

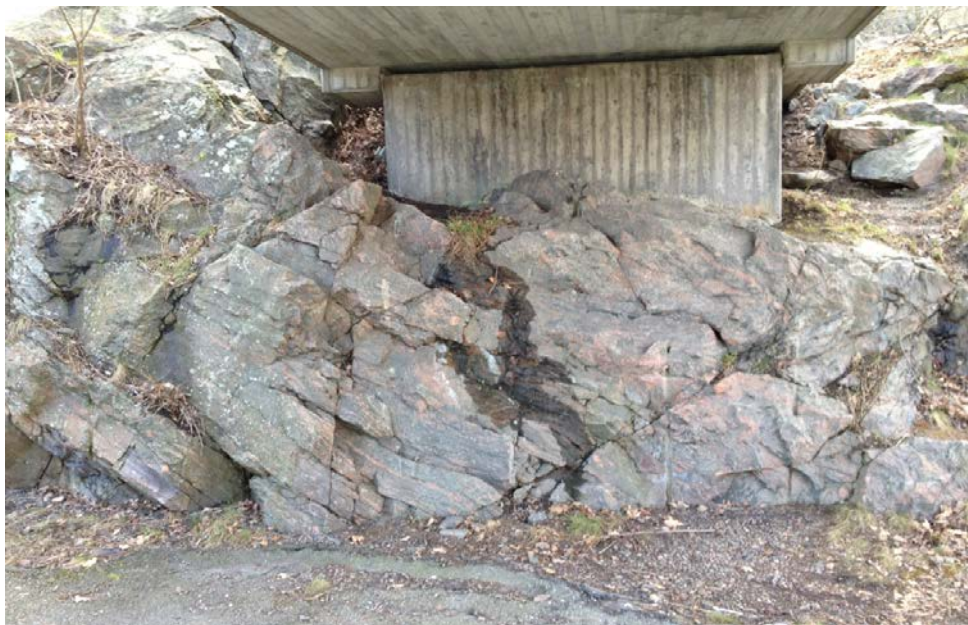
Över Backavägen finns en befintlig gång- cykelbro, brons södra fäste har efter viss utsprängning via ett betongfundament grundlagts direkt på berget, *se foto 1*.

Foto 1. Uppsprucket berg vid brofästet

Bergsbranten är upp mot ca 4 m hög och är relativt uppsprucket med flera förekommande spricksystem i olika riktningar, *se foto 1 och 2*.

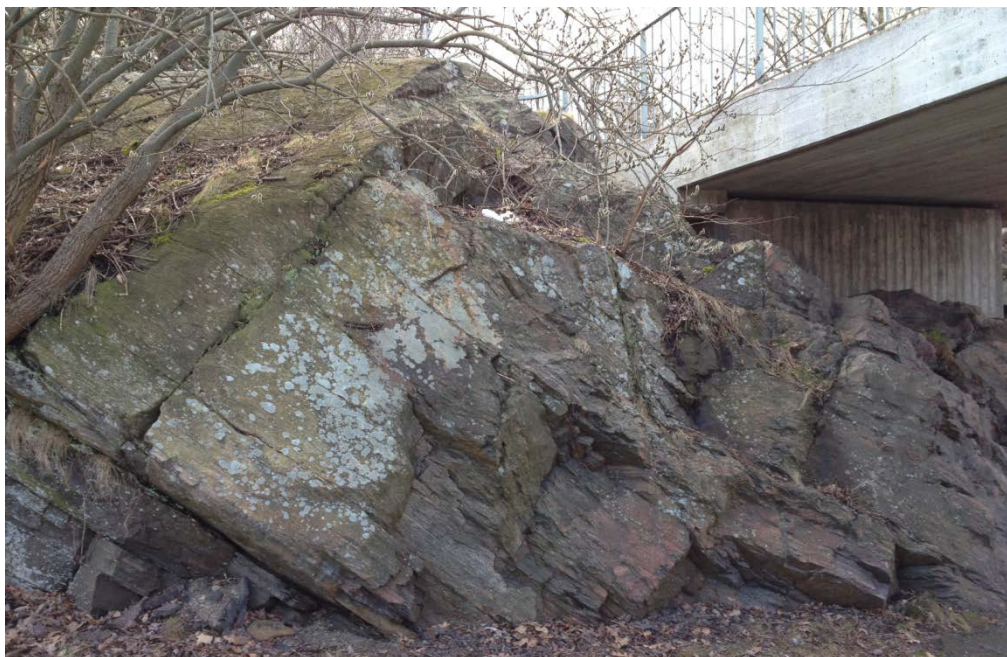
Rådande spricksystem lutar huvudsakligen åt väster och in mot bergmassan åt söder vilket är gynnsamt mot blockutfall. Berget bedöms i dagsläget som stabilt utan risk för blockutfall från själva bergmassan.

Foto 2. Rådande spricksystem åt väster och söder

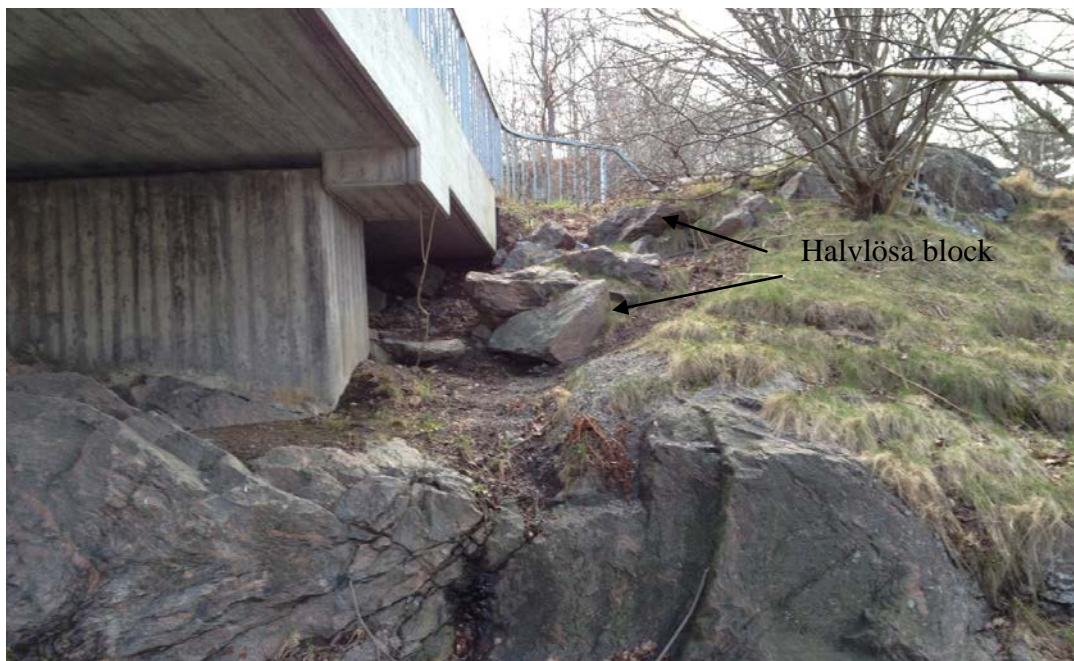
Väster om brofästet och under bron ligger flera mindre lösa block som troligen härstammar från sprängningsarbetena. Blocken ligger delvis i jord och skyddat för mänsklig påverkan och bedöms därmed stabila i dagsläget, *se foto 3*.

Foto 3. Block väster om brofästet

I samband med en exploatering av planområdet planeras gång- cykelbron att rivas, i samband med dessa arbeten rekommenderas att löst liggande block kring brofästet avlägsnas.
