# RAPPORT

Datum  
2021-05-31  
Projekt-ID  
786913

Kund  
Hökerum Bygg AB

## Miljöinventering av panncentral på fastighet Backa 866:831, Göteborgs stad (reviderad)

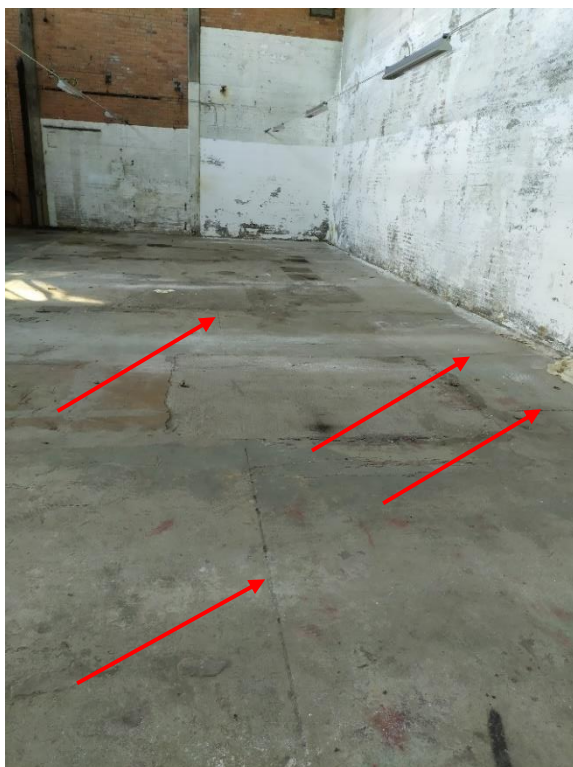
I den stora hallen på markplanet (rum 101) påträffades ett flertal dilatationsfogar i golvet (ca 85 lpm), varav uttaget prov påvisade förekomst av asbest, se Figur 3. Fogen var även mörk och troligtvis oljeskadad från den tidigare verksamheten i byggnaden. Liknande fogar noterades i golv i rum 03 och 05 på källarplanet.

**Figur 3:** Fogar i golv i rum 101 på markplanet. Bildkälla: AFRY 2020-06-25.

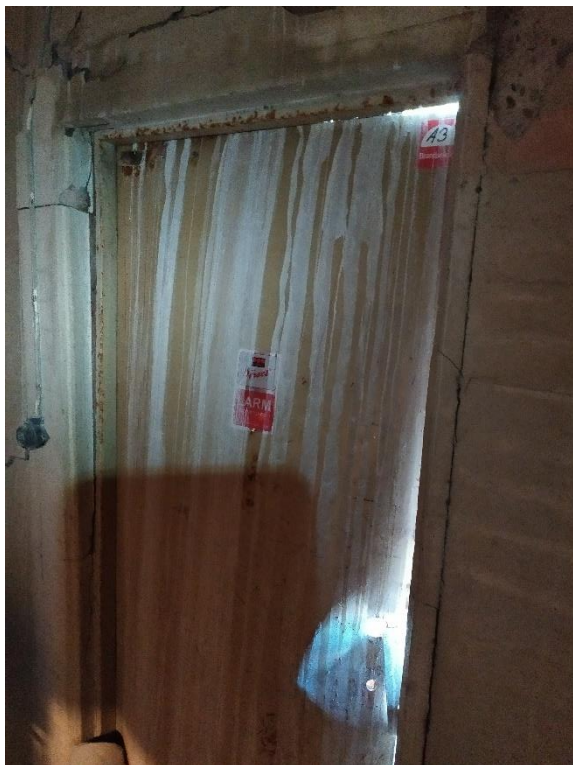
I källaren påträffades en branddörr i rum 01 med avlägsnat handtag där isoleringen låg exponerad, se Figur 4. Asbest påträffades i prov uttaget på isoleringen i dörren. En liknande skadad branddörr påträffades i det nordöstra hörnet av rum 04 på källarplanet (se Figur 14), samt även mot rum 06.

**Figur 4:** Branddörr med exponerad låskista i rum 01 på källarplanet. Bildkälla: AFRY 2020-06-25.

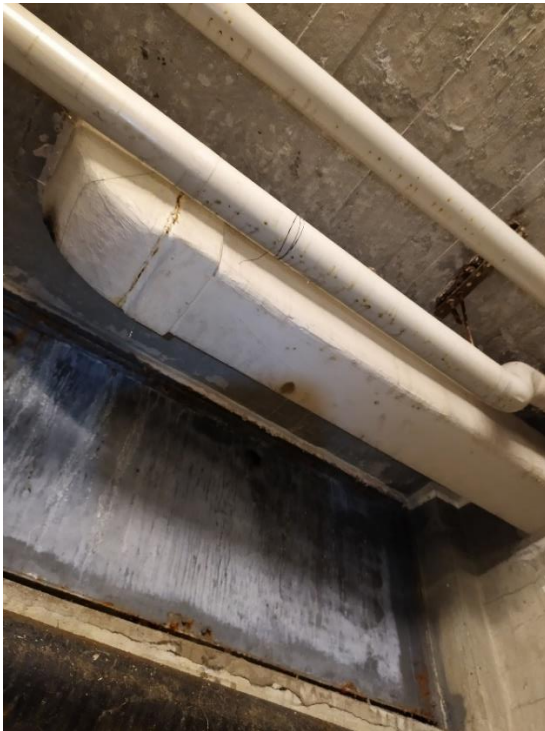
I rum 02 i källaren provtogs en ventilationskanal i innertak (se Figur 5) som visade sig bestå av fibercement då asbest påträffades i uttaget prov. Liknande ventilationskanal noterades både på markplan och misstänks kunna återfinnas i andra rum i källaren, se Figur 6.

**Figur 5:** Ventilationskanal i innertaknivå i rum 02 på källarplanet.  
Bildkälla: AFRY 2020-06-25.

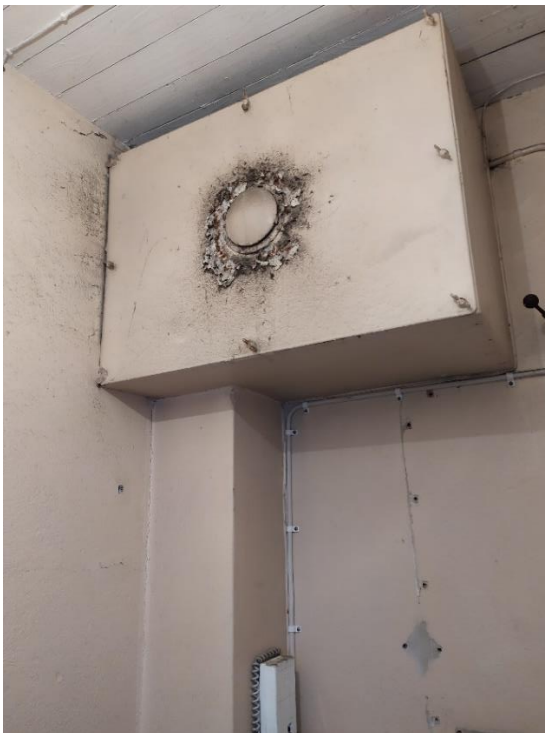
**Figur 6:** Ventilation i rum 105 på markplanet.  
Bildkälla: AFRY 2020-06-25.

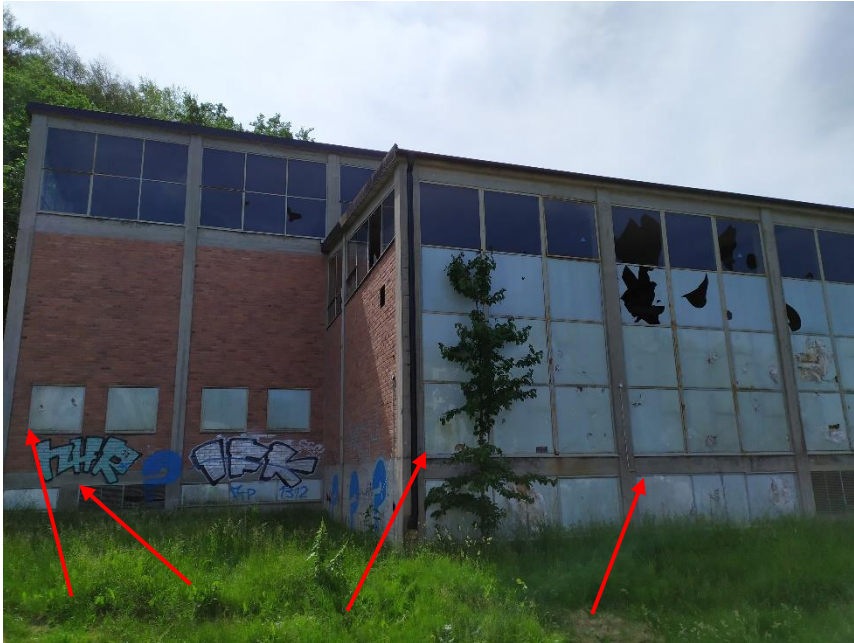
Prov uttaget på mjukfog runt fönster och fog/tätning runt ventilation/lucka på den nordvästra fasaden (se Figur 7) påvisade förekomst av asbest. Fönsterkitt på fönster noterades ej, men kan inte uteslutas på högt belägna fönster.

**Figur 7:** Fogar och tätningar runt fönster och luckor. Bildkälla: AFRY 2020-06-25.

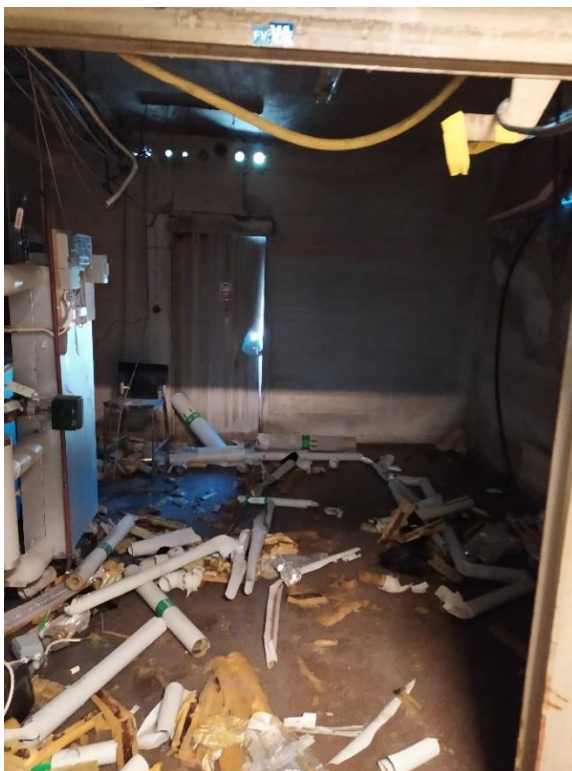
Stora mängder rörisolering låg nedriven i hela källaren från tidigare inbrott, dock av nyare karaktär (se Figur 8). Det går inte att utesluta att det kan finnas asbesthaltigt damm i källaren om vissa äldre värmeledningar innehåller inkapslad asbesthaltig rörisolering. Det går heller inte att utesluta att asbesthaltig rörisolering kan finnas inkapslad i orörd rörisolering i andra delar av byggnaden.

**Figur 8:** Nedriven rörisolering i rum 01 på källarplanet.

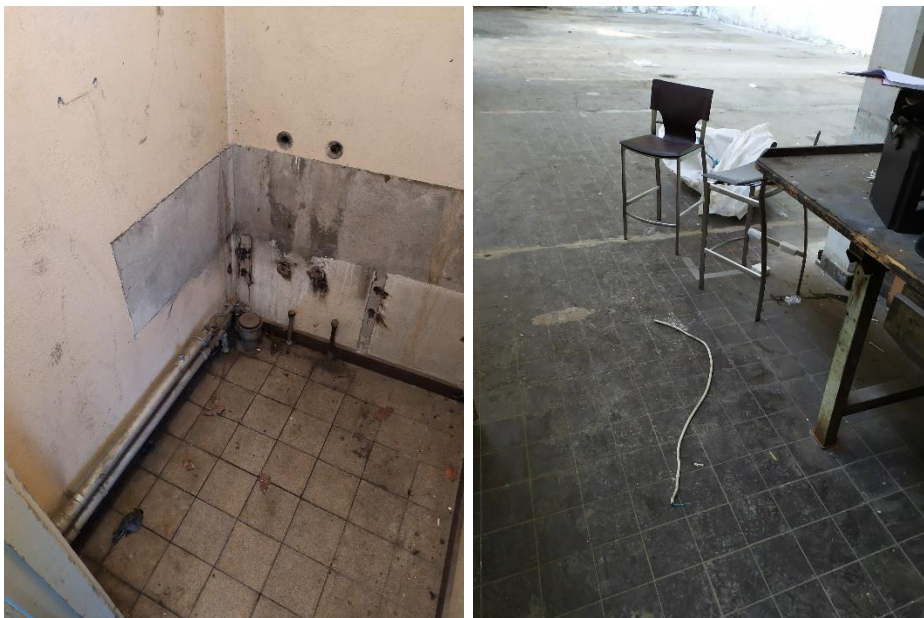
Olika sorters klinker påträffades i flera rum, se Figur 9. Förekomst av asbest har ej påvisats i uttagna prov på fix och fog. I ett rum intill rum 102 på markplanet som gjorts om till kontorslokal noterades klinker av nyare karaktär.

**Figur 9:** Klinker i rum 104 t. v. Klinker i rum 101 t. h. Bildkälla: AFRY 2020-06-25.

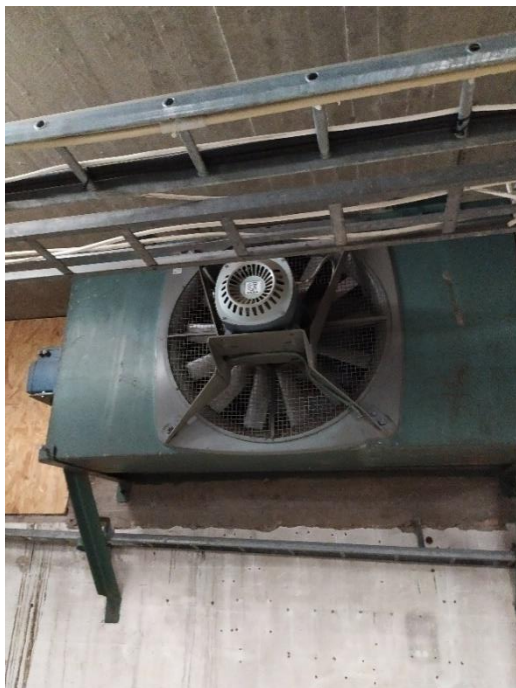
Ventilationsinstallationer av nyare karaktär påträffades i rum 05 på källarplanet (se Figur 10). Någon ventilationsanläggning för de äldre ventilationsgångarna påträffades inte, men en större ventilationstrumma noterades längs rökgången.

**Figur 10:** Ventilationsanläggning i rum 05 på källarplanet.  
 Bildkälla: AFRY 2020-06-25.

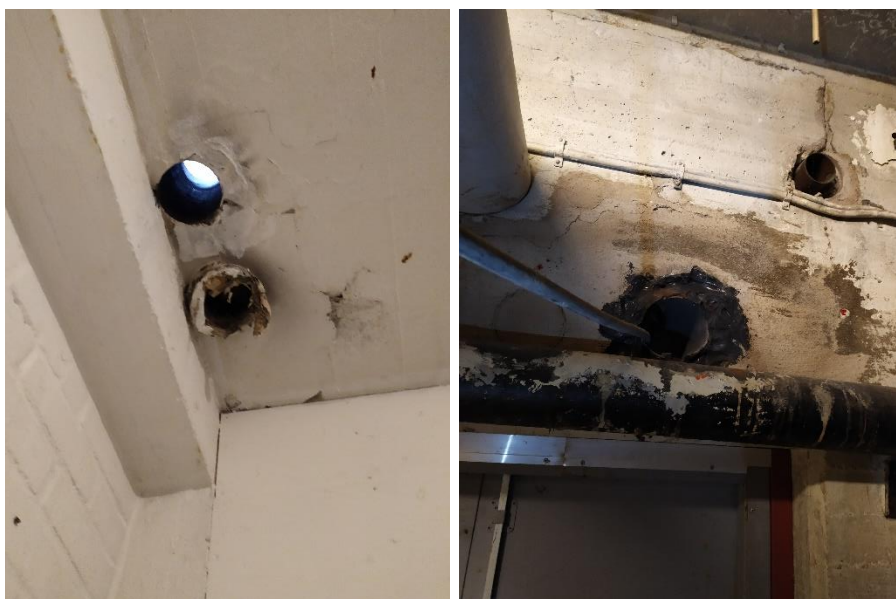
Kabelgenomföringar noterades mellan olika rum och mellan markplan och källarplan, se Figur 11. Tätning eller isolering kan eventuellt ha skett med asbest.

**Figur 11:** Exempel på kabelgenomföringar i tak och vägg. Bildkälla: AFRY 2020-06-25.

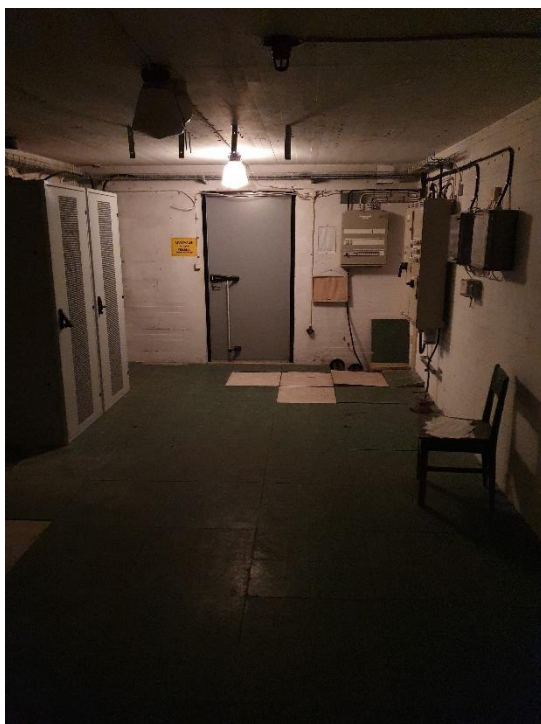
I rum 06 förekom en större mängd ställverksplattor (framförallt gröna, men även ett fåtal vita), se Figur 12. Förekomst av asbest har noterats i de gröna plattorna (ca 30 m<sup>2</sup>), medan asbest ej förekom i de vita.

**Figur 12:** Ställverksplattor i rum 06. Bildkälla: AFRY 2021-04-21.

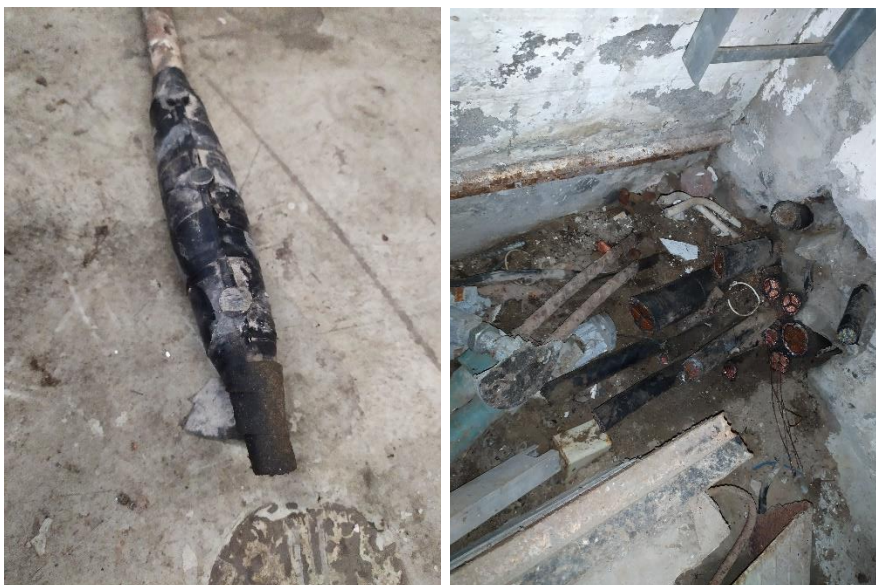
Under miljöinventeringen påträffades mjukfogar som misstänktes innehålla PCB runt fönster i fasaden samt i dilatationsfogar i golv. I den västra delen av rum 05 på källarplanet noterades tjockare kablar i golvet som misstänktes kunna innehålla PCB-haltig olja, se Figur 13. Uttagna prov på fogar och tätningar (20AF06, 20AF10 och 20AF12) påvisade ej förekomst av PCB. Uttaget prov på kabel (20AF09) påvisade ej förekomst av PCB. Det går dock inte att utesluta att den jord under kablarna som är

synlig i den högra bilden i Figur 13 kan innehålla PCB eller olja som spillts från verksamheten.

**Figur 13:** Misstänkt oljefyllda kablar i rum 05 på källarplan. Bildkälla: AFRY 2020-06-25.

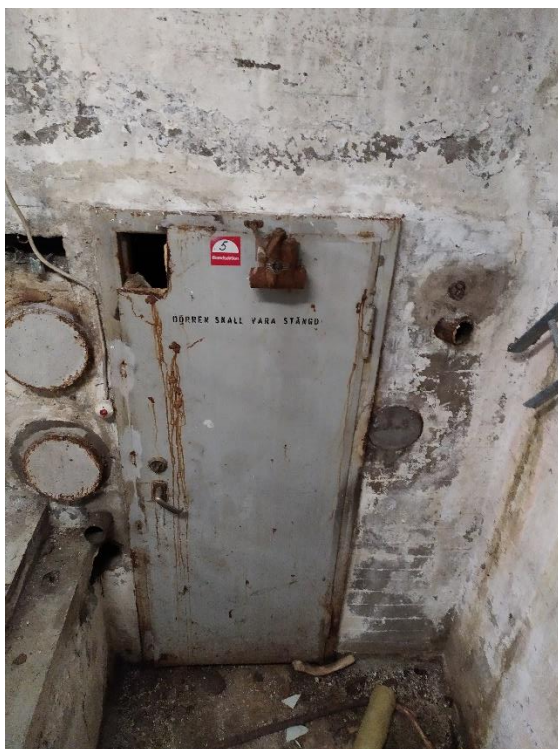
En dörrstängare av äldre karaktär noterades på en branddörr belägen i det nordöstra hörnet av rum 05 på källarplanet, se Figur 14. Äldre dörrstängare kan innehålla PCB-haltig olja.

**Figur 14:** Äldre dörrstängare på branddörr i rum 05 på källarplanet. Bildkälla: AFRY 2020-06-25.

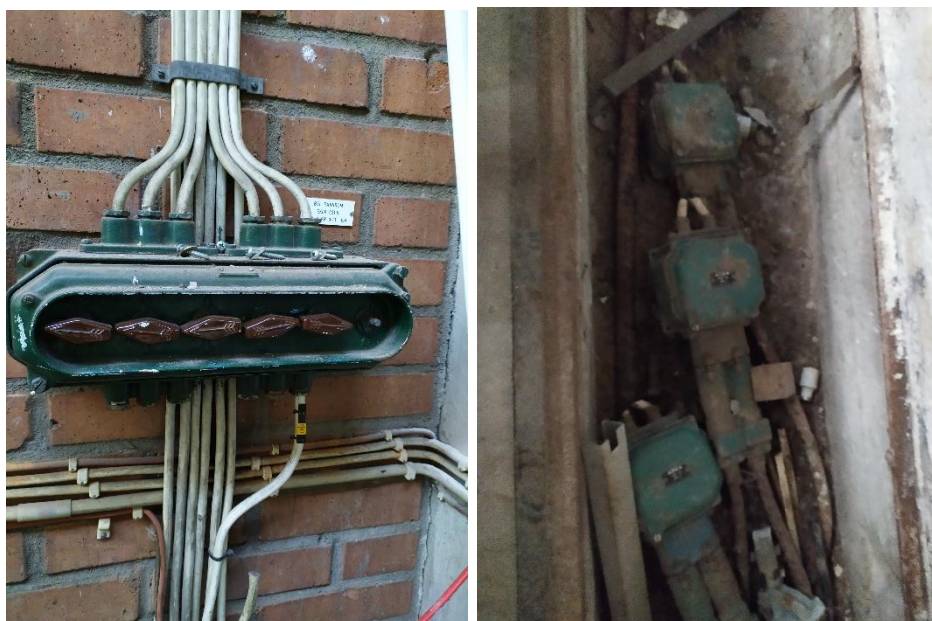
Inom byggnaden finns elektrisk utrustning, se Figur 15, samt tillhörande kablage. Äldre kablar kan innehålla PCB-haltig olja. Både elektriska anordningar och kablage kan innehålla metallrika komponenter. Äldre installationer ska alltid hanteras som farligt avfall. Nyare elinstallationer kan återanvändas. Elektronikavfall ska hanteras enligt försiktighetsprincipen som farligt avfall. Endast fackmän med tillstånd får demontera elektrisk utrustning.

**Figur 15:** Exempel på elektrisk utrustning som förekom i byggnaden.  
 Bildkälla: AFRY 2020-06-25.

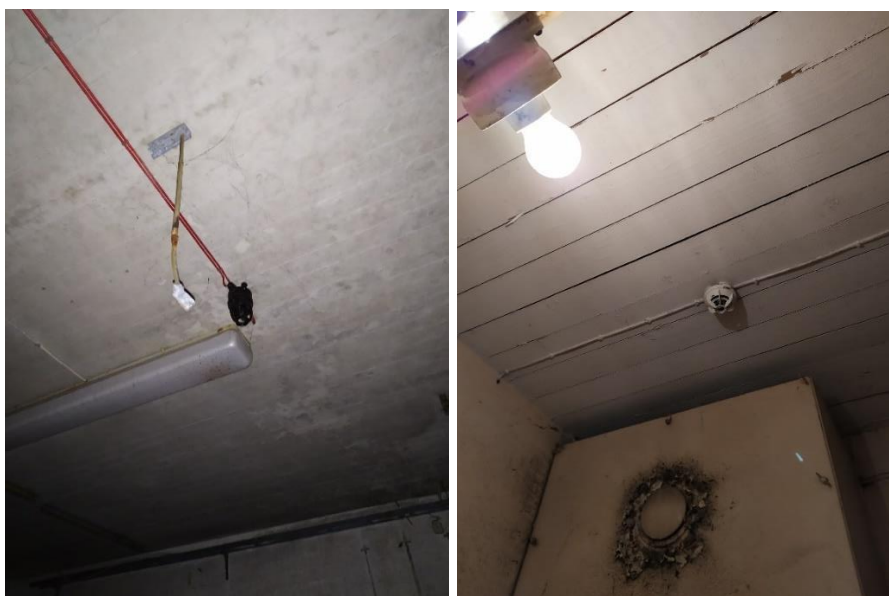
I byggnaden förekommer ett flertal brandvarnare av modeller som kan ses i Figur 16. Det har under inventeringstillfället inte varit möjligt att kontrollera huruvida dessa var av optisk eller jonisk karaktär. Brandvarnare kan innehålla radioaktiva strålningskällor och ska vid kassering hanteras som farligt avfall.

**Figur 16:** Brandvarnare påträffades inom byggnaden.  
 Bildkälla: AFRY 2020-06-25.

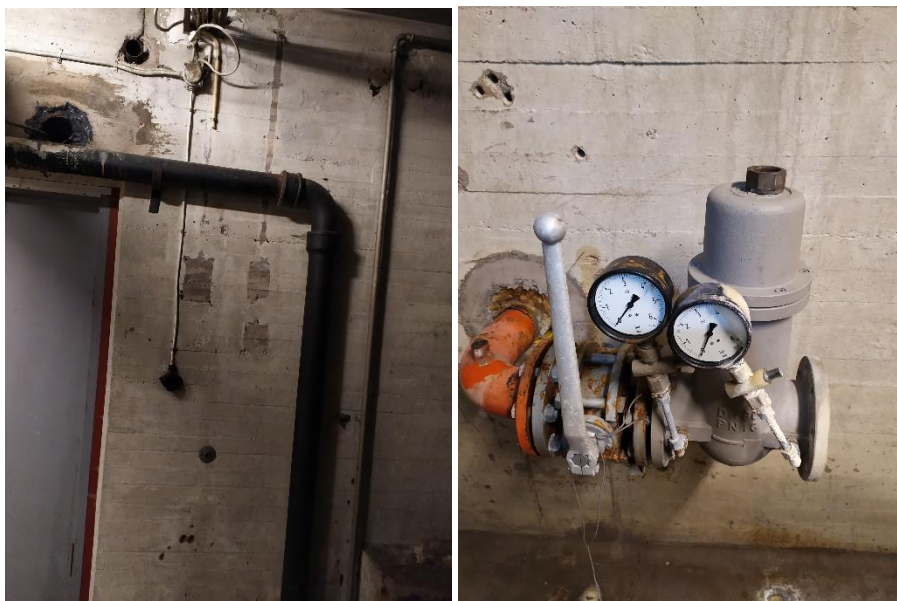
Ett flertal misstänkt blyinfattade rör påträffades på de båda planen, se Figur 17. Tryck- och temperaturgivare noterades i framförallt rum 01 och 05 i källarplanet. Elektriska anordningar innehållandes kvicksilverampuller noterades nedrivna i bland annat rum 105 på markplanet, se Figur 18.

**Figur 17:** Blyinfattat rör i rum 02 t. v. Äldre tryckgivare i rum 02 t. h.  
 Bildkälla: AFRY 2020-06-25.

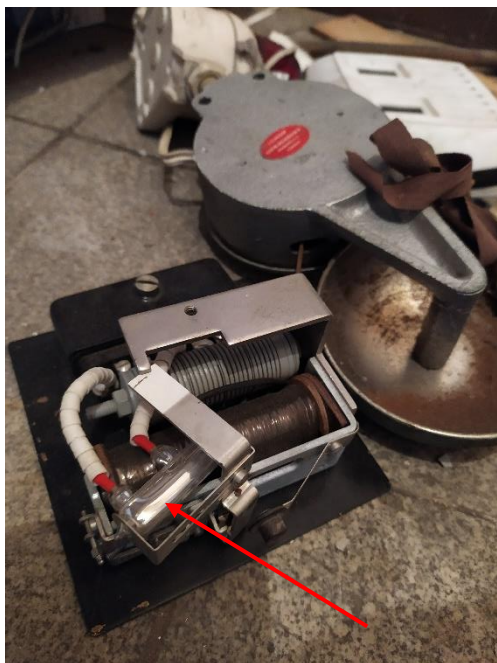
**Figur 18:** Relä med kvicksilverampull i rum 105.  
 Bildkälla: AFRY 2020-06-25.

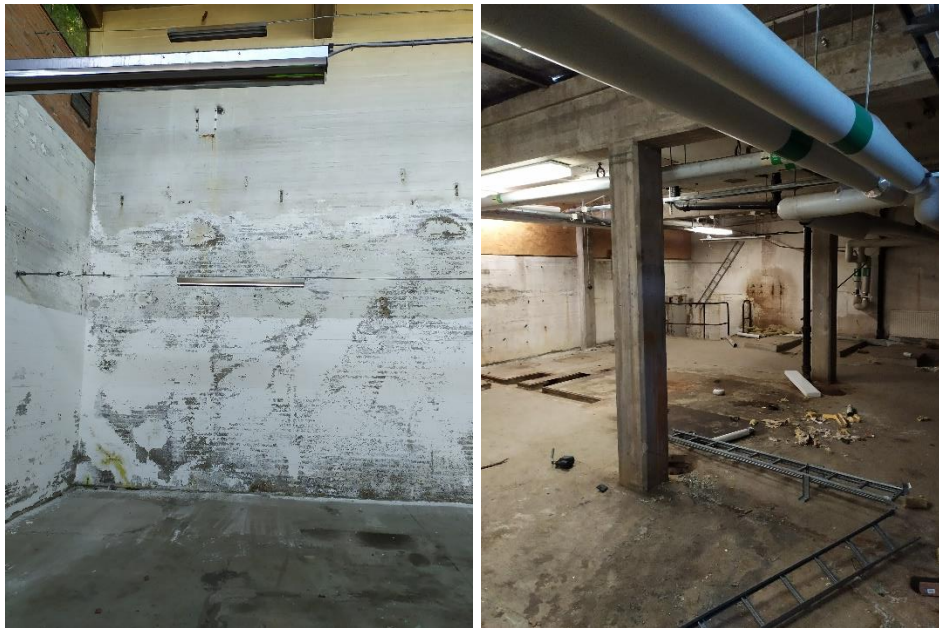
Oljespill/missfärgningar noterades på betongen i flera rum på golv och väggar både på markplan och i källarplan, se Figur 19 och 20. Lukt av olja noterades även i rum 107 och 108. Provtagning av betong har utförts i rum 101 och 106 på markplan, samt i rum 05 och 02 i källarplan. Analys av finsatsen på betongkärnorna påvisade förhöjda halter alifater >C16-C35 i rum 101 och 05 (över Naturvårdsverkets riktvärde för MKM i jord). Prov uttogs även på grön väggfärg i rum 101 på markplan (se Figur 20). Analys påvisade ej förekomst av asbest, men förhöjda halter av alifater (härstammar från spill från den tidigare verksamheten) och mycket höga halter av zink (över jämförelsevärdet för FA).

**Figur 19:** Missfärgning på golv i rum 101 på markplanet t. v. Missfärgning på golv i rum 05 på källarplanet t. h. Bildkälla: AFRY 2020-06-25.

Utifrån uppmätta halter av oljekolväten i betong och inomhusluft bör finsatsen fräsas bort ned till konstruktionsbetongen för att avlägsna föroreningen och minska avgången av ämnena från betongen till inomhusluften.

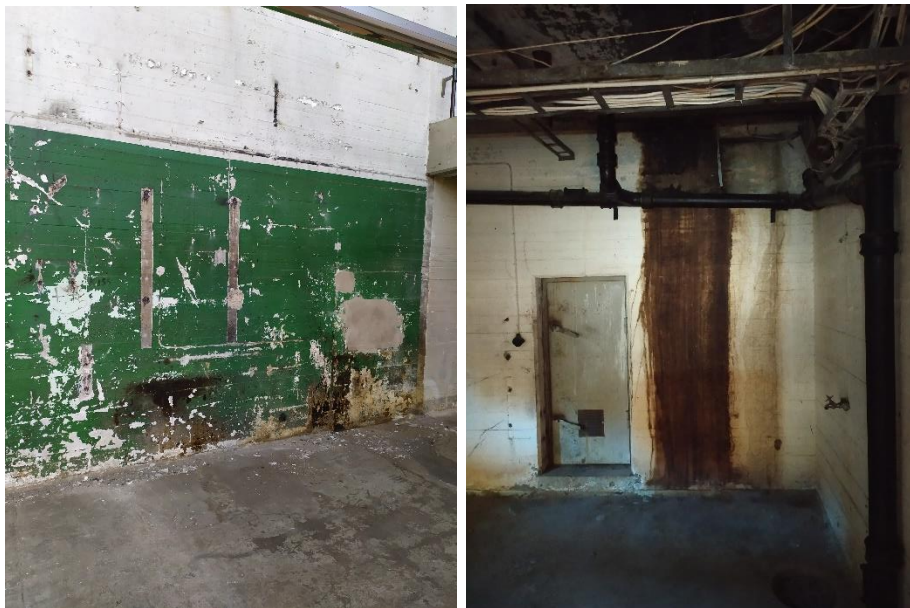
**Figur 20:** Missfärgning längs vägg i rum 101 på markplanet t. v. Missfärgning längs vägg i rum 03 på källarplanet t. h. Bildkälla: AFRY 2020-06-25.

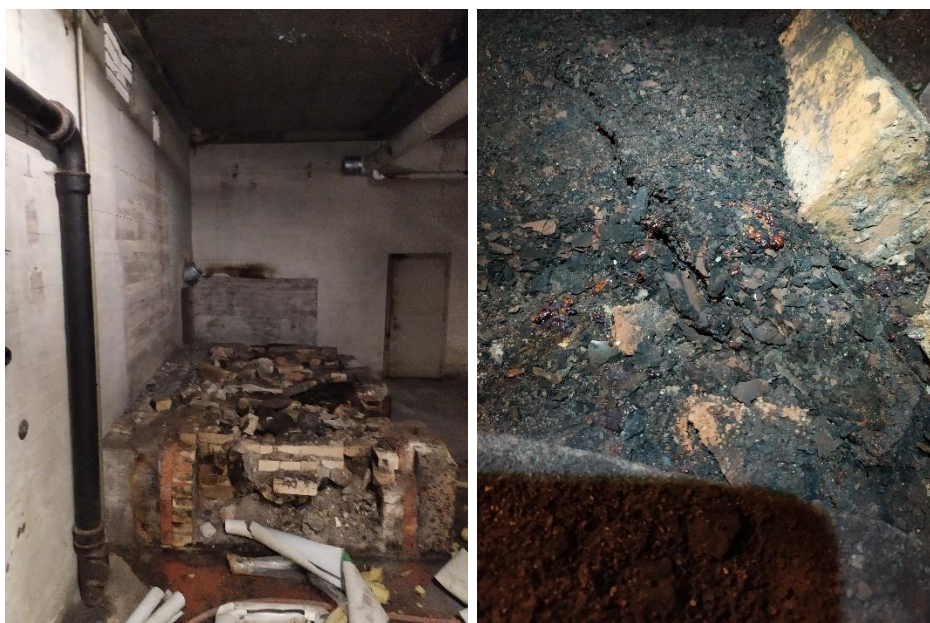
I rum 02 på källarplanet noterades troligtvis en gammal ugn eller fundament för elldon av tegel med kvarlämnad aska, se Figur 21. Prov på aska påvisade höga halter alifater och aromater, mycket höga halter PAH (strax under FA), halter av arsenik, barium, kadmium, koppar, krom, nickel och zink över Naturvårdsverkets riktvärde för MKM i jord samt halt av kvicksilver 14 gånger över jämförvärdet för FA.

**Figur 21:** Misstänkt tegelugn t. v. Kvarlämnad aska t. h. Bildkälla: AFRY 2020-06-25.

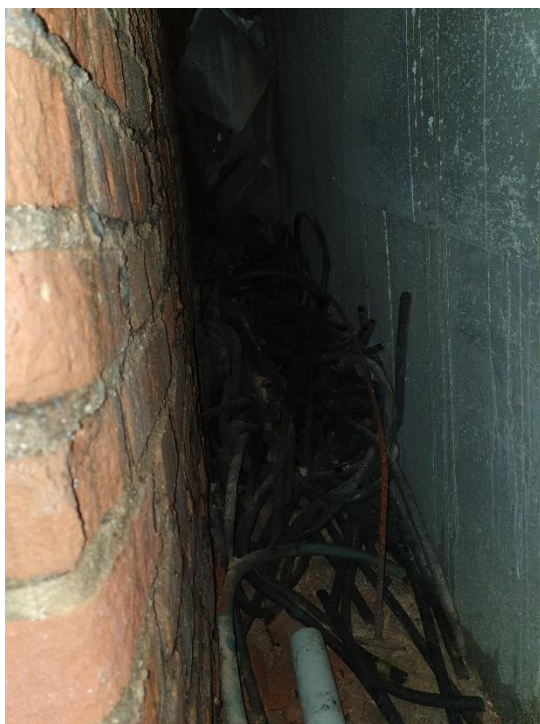
I de gamla röckanalerna noterades kvarlämnade kabelhöljen samt en stor ventilationskanal av plåt, se Figur 22. Prov uttaget på sot från tegelväggarna påvisade förhöjda halter av PAH-M och PAH-H över Naturvårdsverkets riktvärde för KM i jord.

**Figur 22:** Kvarlämnade kabelhöljen i röckanal. Bildkälla: AFRY 2021-04-21.

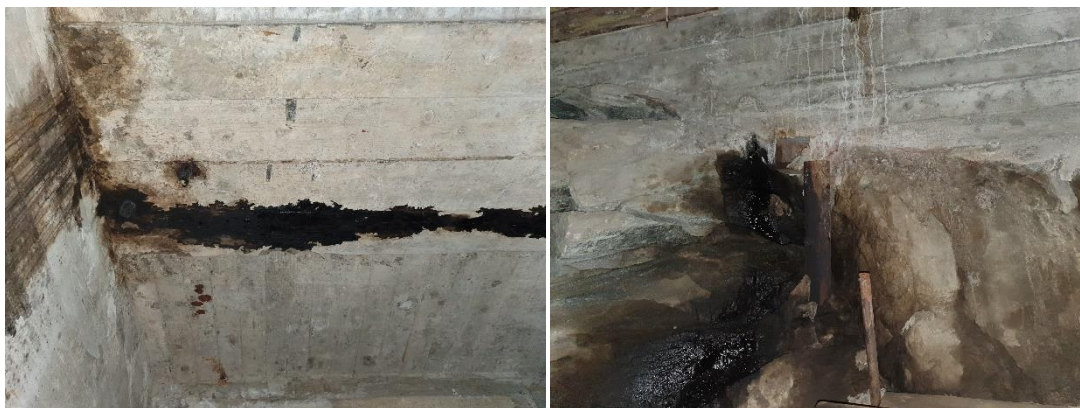
I ett förråd mot berget i söder noterades en misstänkt oljeförorening som verkade läcka in genom väggen och taket, se Figur 23. Inget prov uttogs på grund av begränsad åtkomlighet.

**Figur 23:** Oljeförorening i tak t.v. Misstänkt oljeläckage genom vägg t.h. Bildkälla: AFRY 2021-04-21.

I ett förrådsutrymme mot berget i källarplan noterades ett inläckage med misstänkt oljeskadat vatten. Risk finns att orsaken till detta är en kvarlämnad förorening från de cisterner som sanerades utanför byggnaden. Detta bör undersökas vidare.

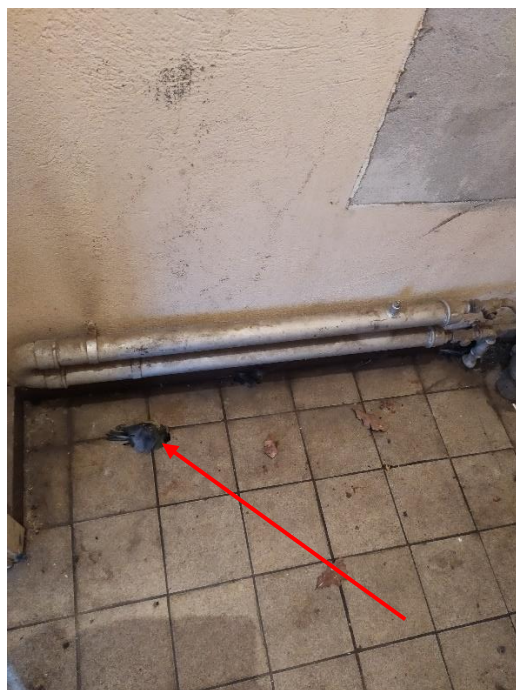
På markplanet påträffades ett flertal döda fåglar, se Figur 24. Troligtvis har de dött genom att inte hitta ut.

**Figur 24:** Påträffad död fågel i rum 104 på markplanet. Bildkälla: AFRY 2020-06-25.

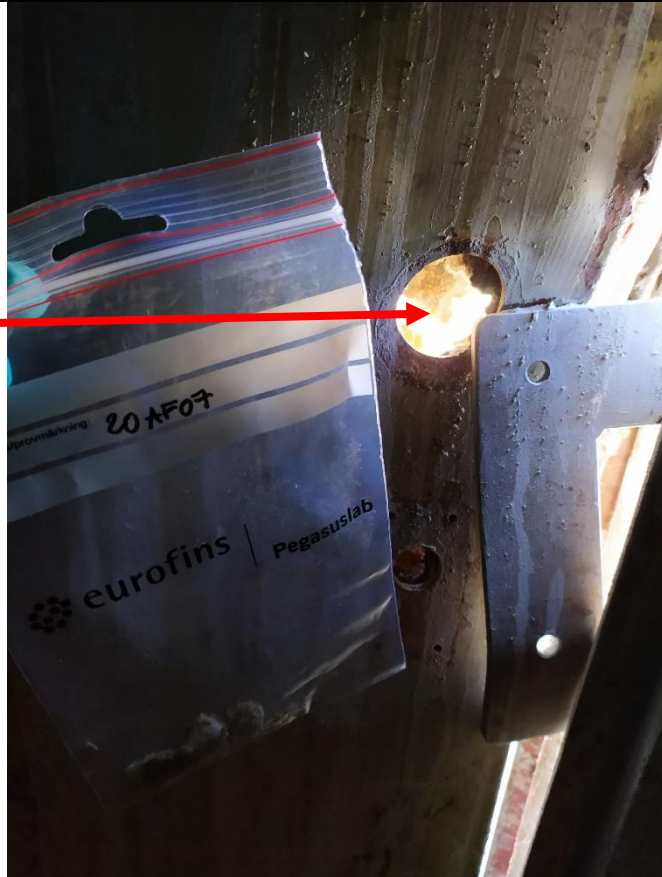
**BILAGA 2****FOTODOKUMENTATION****KUND:** Hökerum Bygg AB**OBJEKT:**  
Backa 866:831**PROJ.NR:**  
786913**DATUM BILDER:**  
2020-06-25 och 2021-  
04-21**Foto: 5****Beskrivning:**Provtagningslokal: Rum  
01, branddörr, källarplan.Prov på isolering, prov-ID  
20AF07.**Asbest påträffad.**

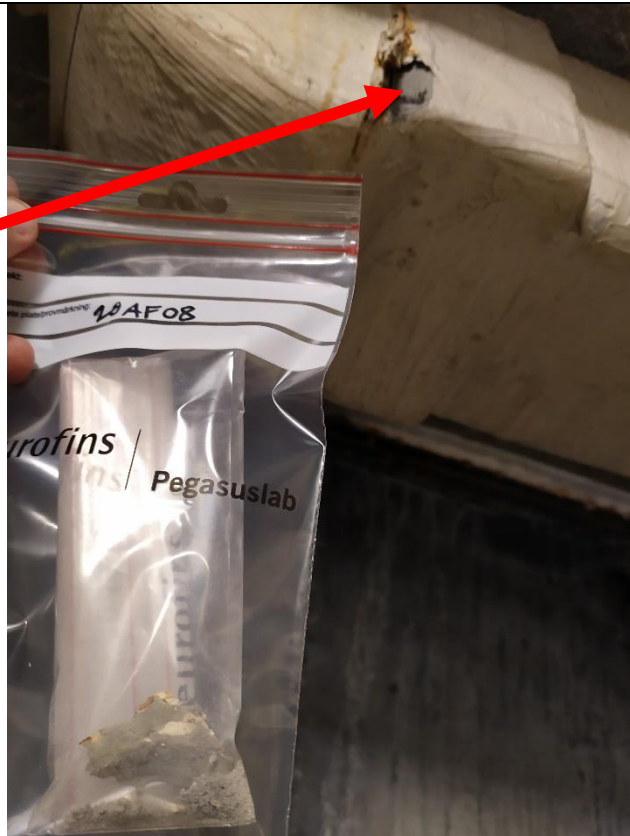
**Foto: 6****Beskrivning:**Provtagningslokal: Rum  
02, ventilation, källarplan.Prov på fibercement, prov-  
ID 20AF08.**Asbest påträffad.**

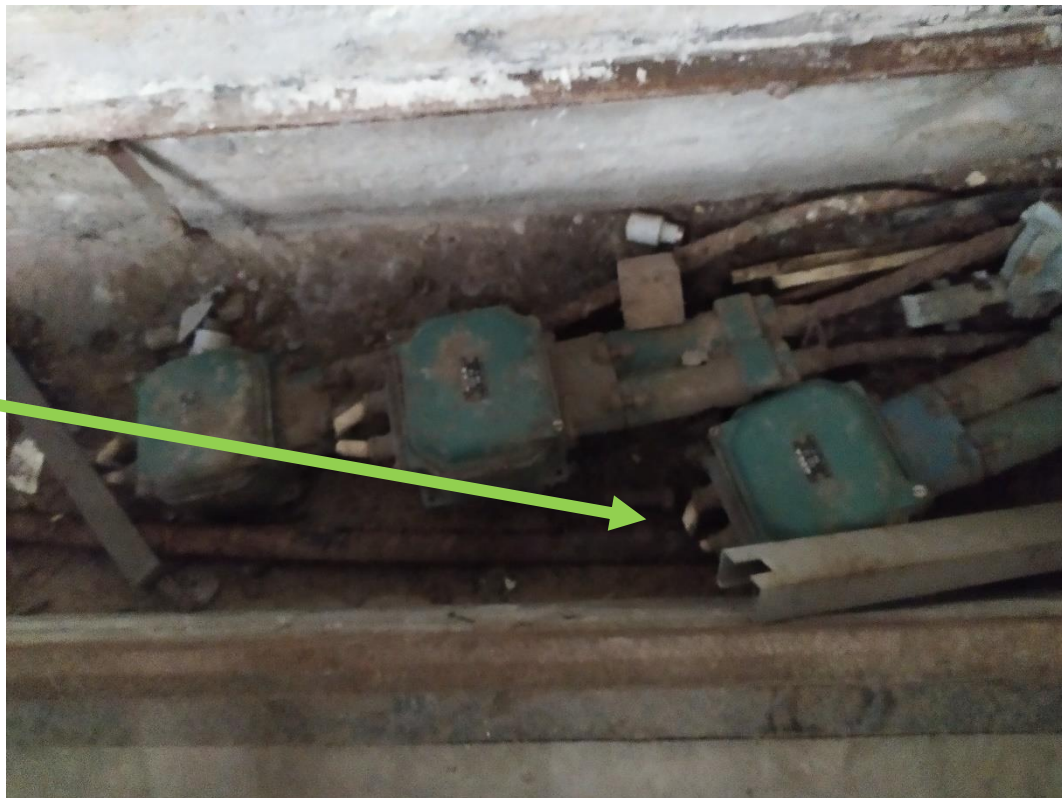
Provtagningslokal: Rum 05, kabelisolering, källarplan.

Prov på kabelisolering från avklippt kabel, prov-ID 20AF09

PCB ej påvisad.

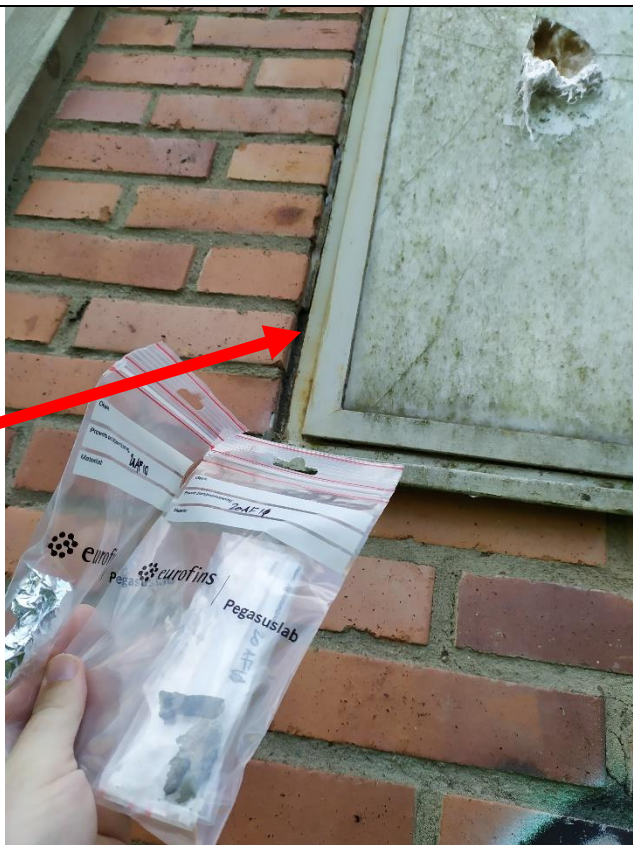
Provtagningslokal: Nordvästra fasaden, fönster, markplan.

Prov på fog (fönster), prov-ID 20AF11.

**Asbest påträffad.**

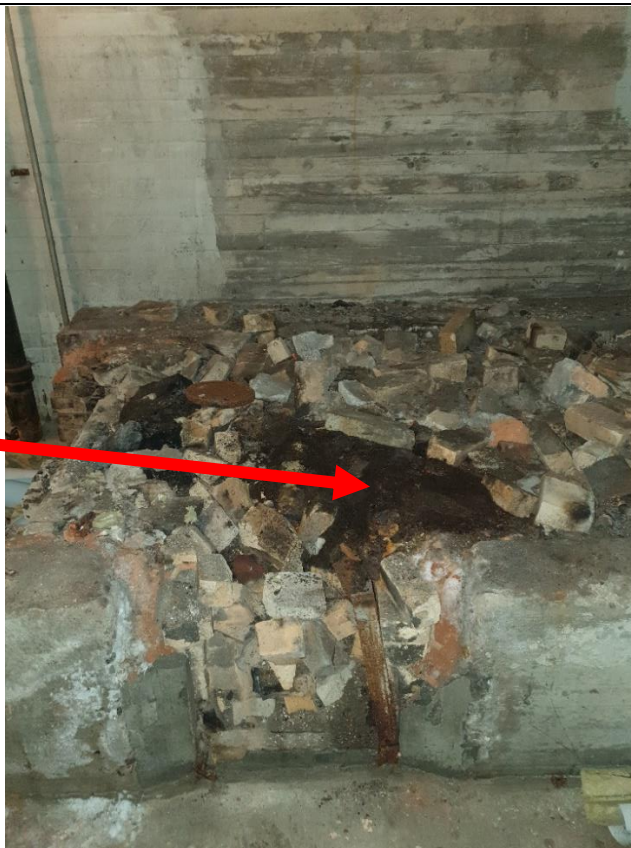
Provtagningslokal: Rum  
02, aska från äldre "ugn",  
källarplan.

Prov på aska, prov-ID  
21AF05.

**Höga föroreningshalter  
påträffade.**
