# **Bedömning av blockutfall, rev. 1**

**Sankt Jörgens Park, Göteborg**

## **PM BERGTEKNIK**

Uppdrag  
Bedömning av rasrisk  
Uppdragsnummer  
767382

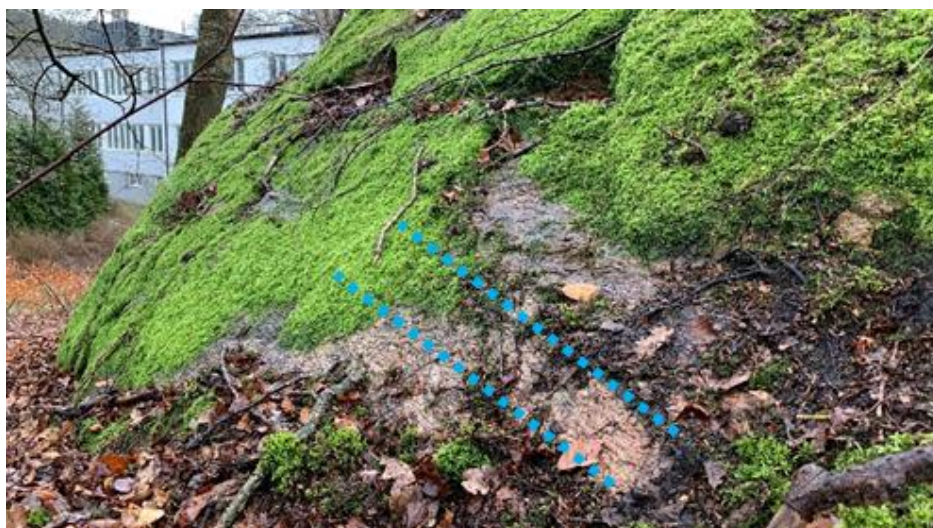
Berget består av gnejsig granit med generellt sprickfattig struktur. De uppmätta sprickorna i tabell 1 anses vara av mycket små och stängda. Det finns en enstaka stor spricka.

Figur 2. Streckade linjer i blått visar sprickriktningen för Spricka 3.

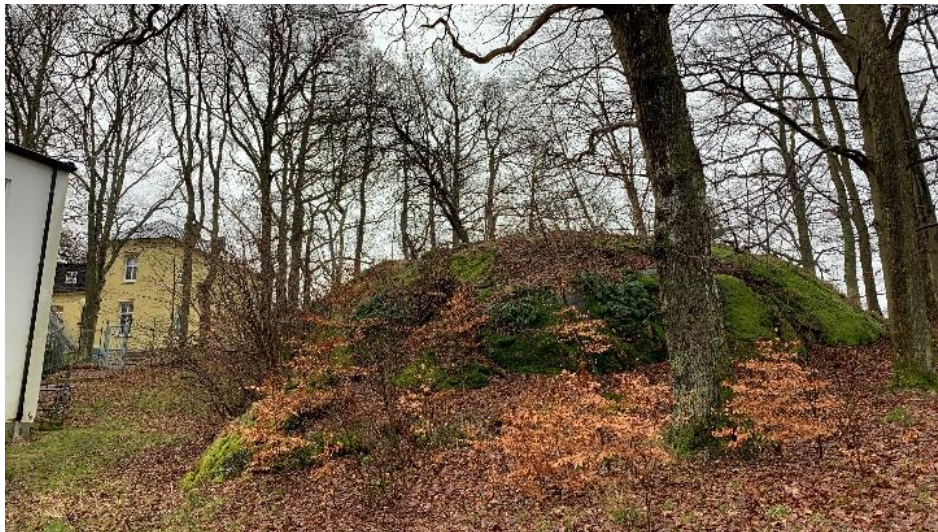
Skärningen bedöms ha god yt- och storstabilitet och risken för blockutfall bedöms som låg. Den bedöms inte behövas några förstärkningsåtgärder om inte bergyta friläggs vid exempelvis schaktning.

*Figur 3. Översiktsbild på hällen, Berg 1.*

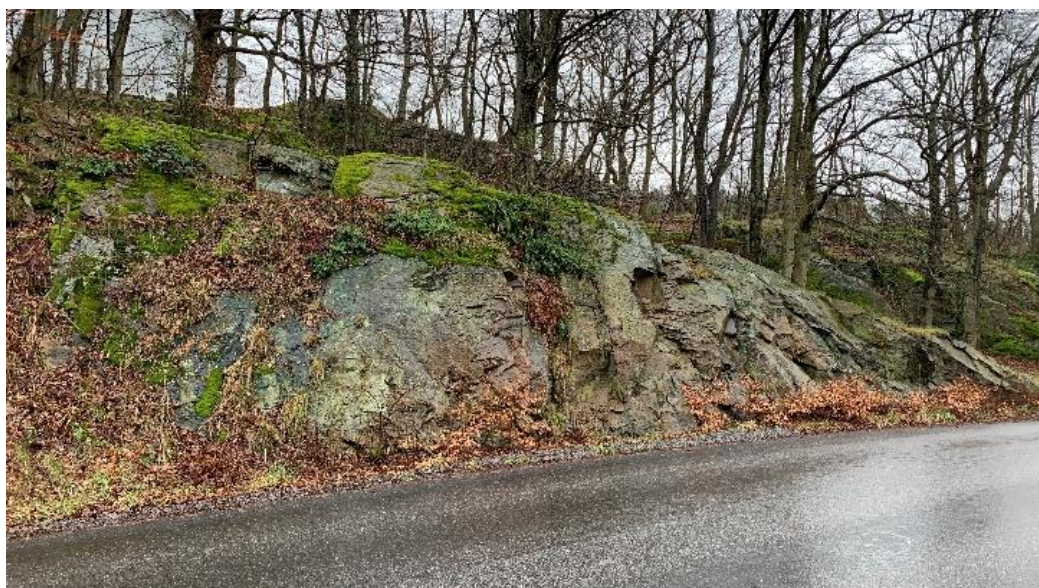
Bergskärningen går längs St. Jörgens Väg och består av granitisk gnejs med inslag av pegmatit. Sprickorna är generellt stängda och det finns få lösa block.

Figur 5. Bild på Berg 2 vid Sankt Jörgens Väg.

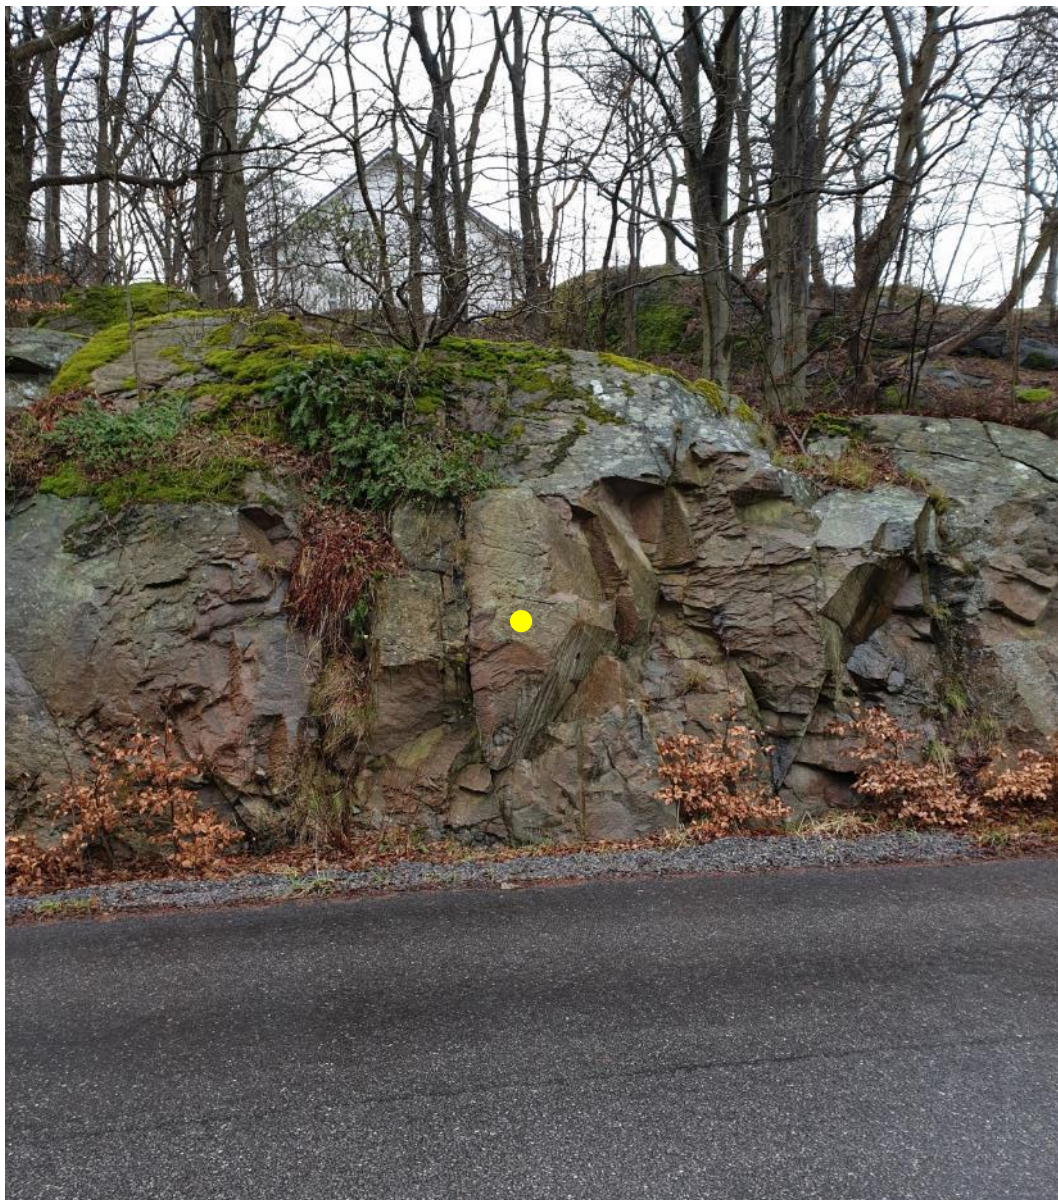
Skärningen bedöms ha god stor- och ytstabilitet och risken för blockutfall bedöms som låg men icke obefintlig. Tidigare berginspektion har utförts på Berg 2 i samband med ett inspektionsuppdrag för Trafikverket. Ett block, utmarkerat i Figur 6, bedöms potentiellt kunna påverkas av vibrationsalstrande arbete. Blocket kan dock inte falla på planområdet för planerad byggnation.

*Figur 6. Bild på skärningen vid St. Jörgens väg. Utmarkerat med gul cirkel är ett block som potentiellt kan påverkas av vibrationsalstrande arbete.*

Bergskärningarna i området bedöms ha god till mycket god yt- och storstabilitet och bedöms ha en låg risk för blockutfall. Ett block, utmarkerat i Figur 6, kan potentiellt påverkas av vibrationsalstrande arbete och falla av men detta anses inte utgöra någon fara. Om så blocket skulle rasa, skulle detta ej ske på planområdet för planerad byggnation.
