# Statusbesiktning

## St Jörgens Park

Göteborg

2020-01-15

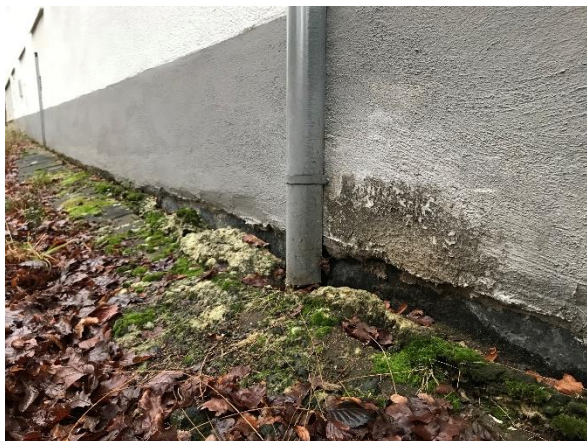
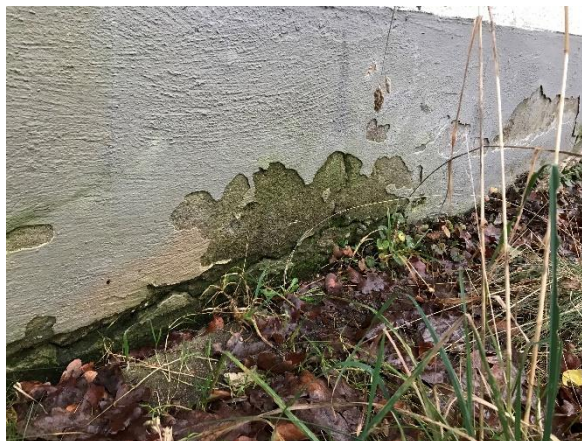
Sprickskador och putssläpp vid suterrängdelen av huset.

Byggnadens fasad påvisar tydliga sprickor och sättningsskador på olika ställen runt om hela huset. Mest tydligt är det kring svagare punkter såsom fönstrens gavlar, vid takfoten och kring husets knutar. Rekommendationen är att fasaden rivs i sin helhet då den är i ett mycket dåligt skick samt då den innehåller radonhaltig blåbetong. Fasadens byggnadsmaterial kan påverka inomhusmiljön negativt och leda till ohälsosamma radonhalter om ventilationen inte är erforderlig. Sveriges riksdag har fastställt 15 miljö kvalitetsmål vilka innebär att stråldoser begränsas så långt det är rimligt möjligt och att människor inte utsätts för skadliga radonhalter. Radonhalten i alla bostäder skall år 2020 vara lägre än 200 Bq/m<sup>3</sup> luft. För att fastställa radonhalten i en byggnad krävs en mätning över en tidsperiod med speciella detektorer påförda en spårfilm som sedan skickas in och analyseras av ett laboratorium. Generellt gäller att alla byggnadsmaterial som tillverkats av berg- eller jordarter innehåller radioaktiva ämnen. Ett byggnadsmaterial som innehåller mycket uran och därmed också radium är alunskifferbaserad lättbetong. Den kallas blåbetong på grund av att den vanligtvis är blågrå till färgen. I Sverige var blåbetong ett vanligt byggnadsmaterial från 30-talet och fram till 1978, då tillverkningen upphörde.

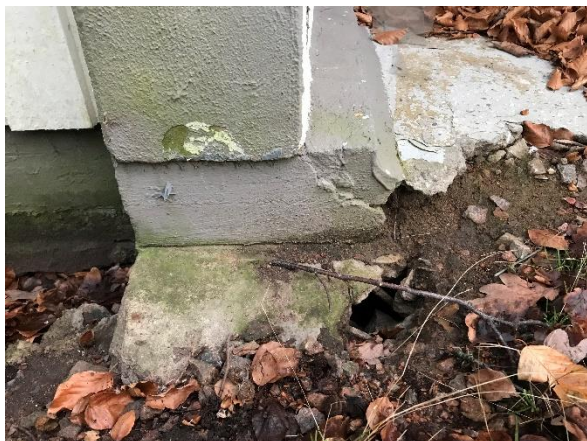
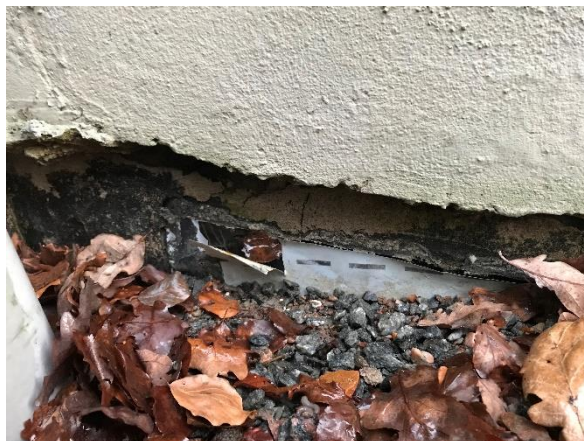
Sättningskador som har orsakat sprickor i vägg och håligheter under bottenplattan vid baksidan av huset.

Den omkringliggande marken är i ett dåligt skick och marken vid suterrängdelen av huset är näst-intill vattensjuk då gräsmattan är som en gung dy. En översyn av markavvattningen rekommenderas för att säkerställa att en erforderlig dränering av marken sker. Marken under byggnaden har satt även sig på ett flertal ställen vilket har skapat håligheter under bottenplattan. Åtgärd för detta krävs antingen att plattan gjuts om kring de områden som berörs alternativt att någon expanderande massa används för att fylla ut håligheterna och skapa stabilitet. Det yttre fuktskyddet på suterrängdelen av byggnaden ser ut att bestå av en tjärstrykning vilken troligen innehåller PAH, Polycykliska aromatiska kolväten, vilket finns i de petroleumprodukter som användes som fuktskydd. Exponering av material som innehåller PAH kan medföra en ökad risk för cancer. För att fastställa förekomst och halter av PAH krävs laboratorieanalys. De generella riktvärdena för PAH som är gällande beror på vilken klassificering som markanvändningen har. Bedömningsgrunderna för när förorenade massor skall bedömas som farligt avfall (FA) utfärdas av Avfall Sverige.

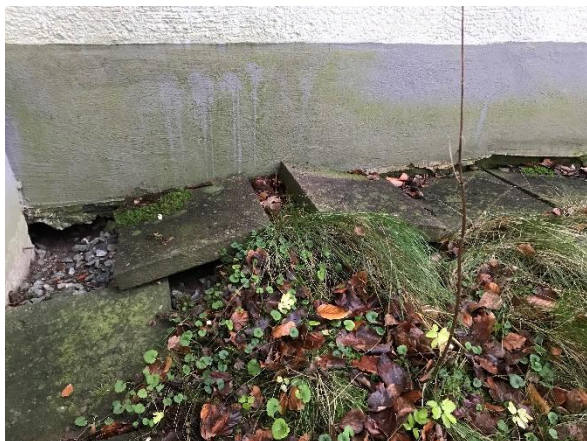
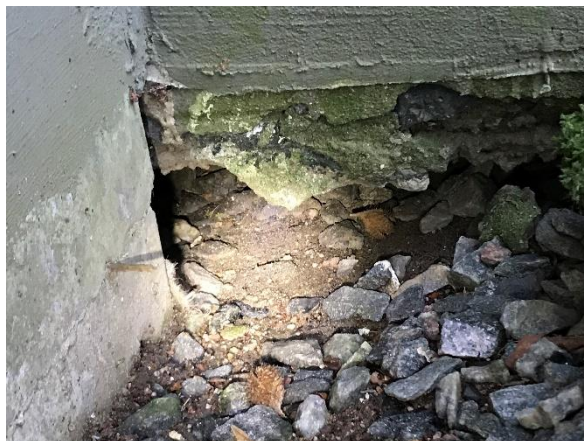
Sättningskador som har orsakat sprickor i vägg och håligheter under bottenplattan vid baksidan av huset.

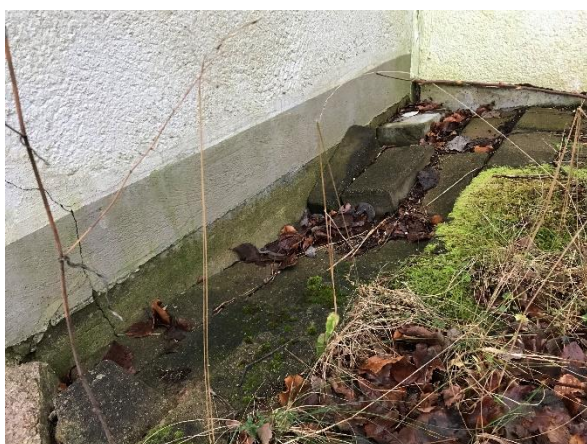
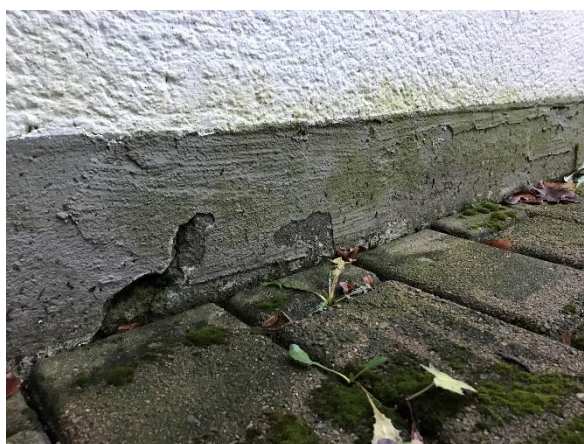
Sättningskador som har orsakat sprickor i vägg och håligheter under bottenplattan vid gaveln mot framsidan av huset.

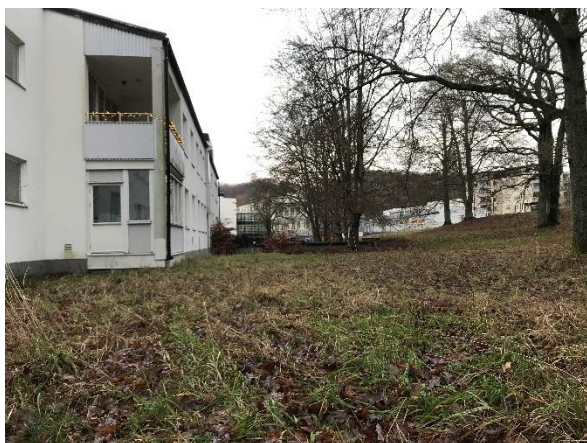
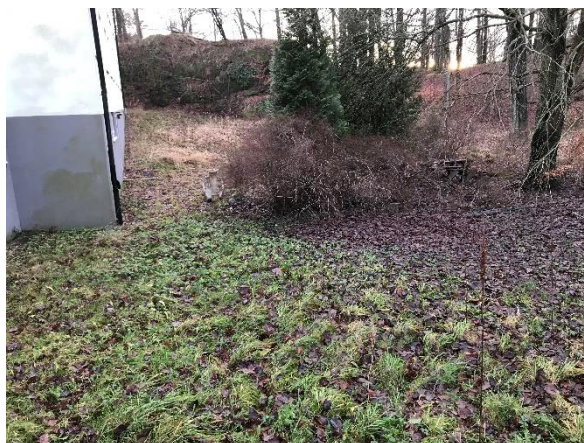
Markytan på framsidan av fastigheten är väldigt sank och har en felaktig lutning in mot fastigheten vilket medför en ökad fuktbelastning.

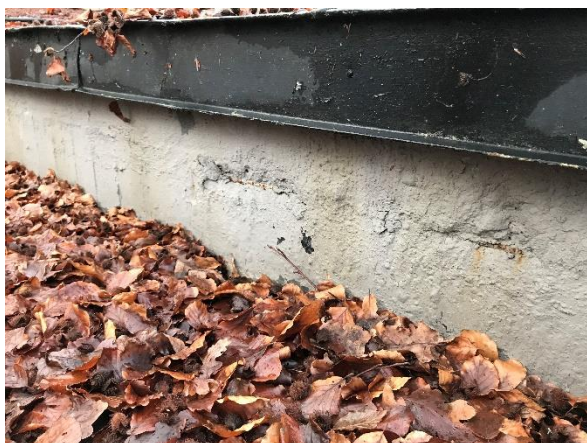
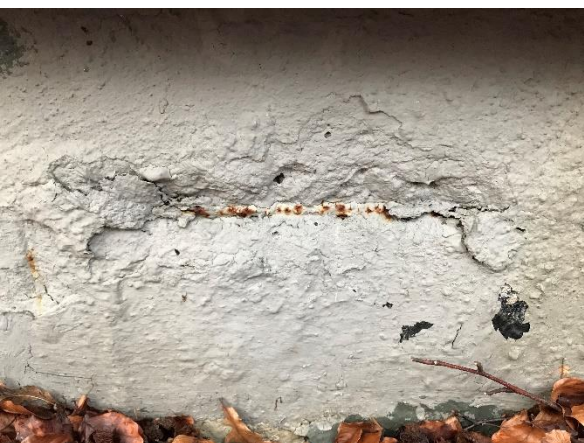
Vid kulverten syns en del av armering som sprängt sönder betongen beroendes på karbonatiseringsskador.

Kulvertens fuktskydd är ålderstigen, skadad och fyller inte längre sin funktion. Detta orsakar ett flertal läckage av inkommande vatten i kulverten vilket leder till en dålig inneiljö. En renovering av fuktskyddet är nödvändigt och kulverten måste friläggas för att ett nytt yttre fuktskydd ska kunna påföras. Då det syntes rostangripen armering i kulvertens väggar så bör ett karbonatiseringsprov av betongen tas. Detta för att säkerställa att den inte är så pass söndervittrad att det föreligger fara att konstruktionen har tappat sin hållfasthet.

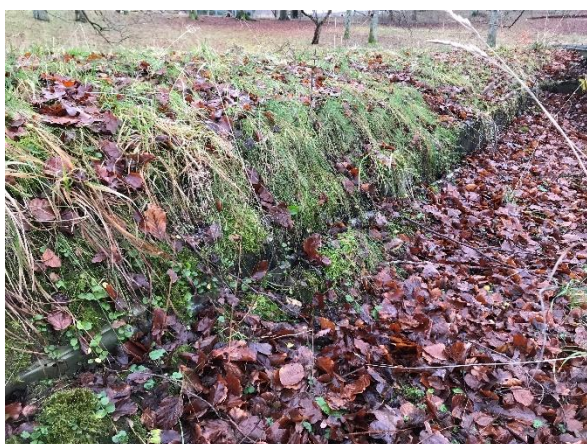
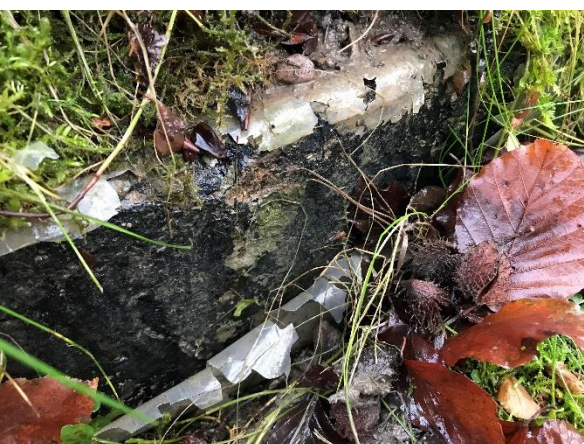
Marken kring kulverten har satt ihop och den plast som fungerar som fuktskydd är i daga.

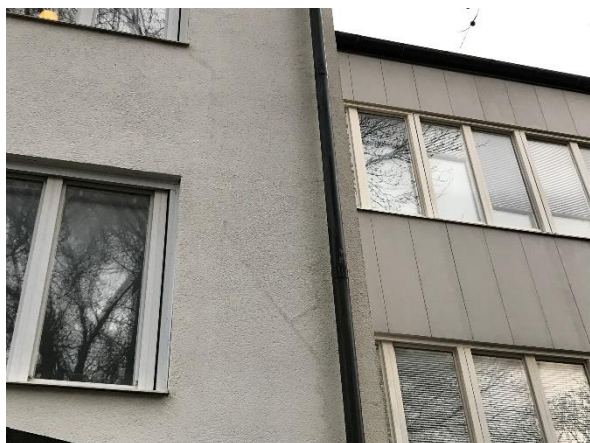
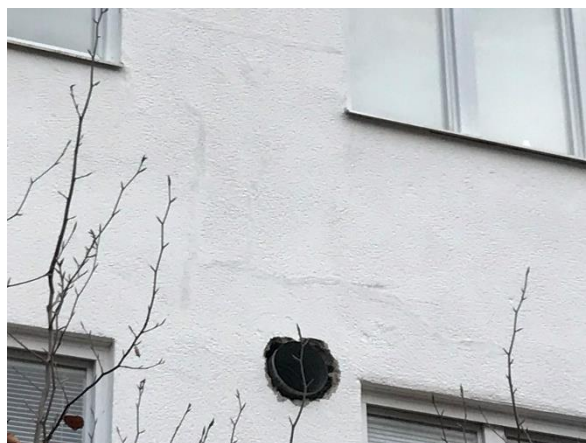
Sprickskador i fasaden längs långsidan mot parkeringen.

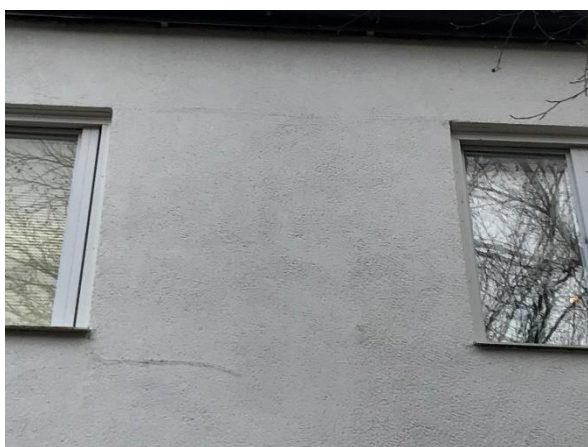
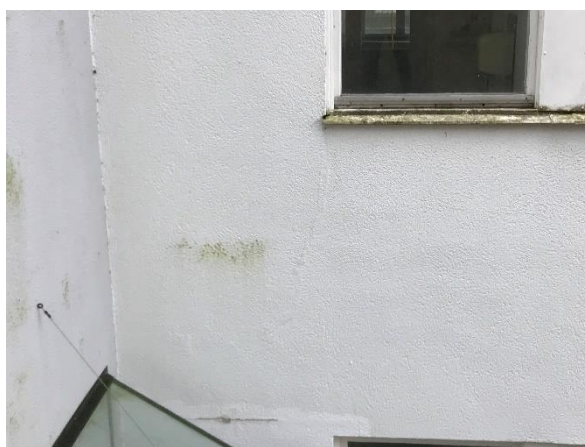
En utbredd skada i anslutning till fönstren är diagonala sprickor från fönsterbleckens gavlar. Detta återfinns vid ett flertal fönster.

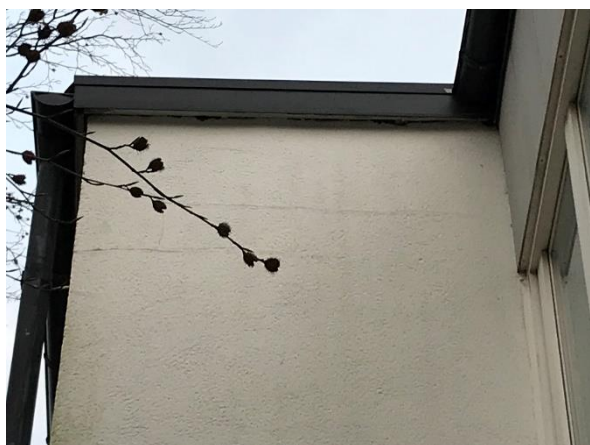
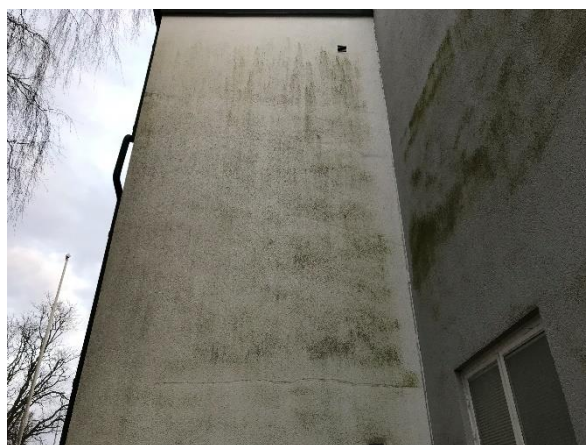
Sprickor i fasaden vid gaveln som vetter mot parkeringen.

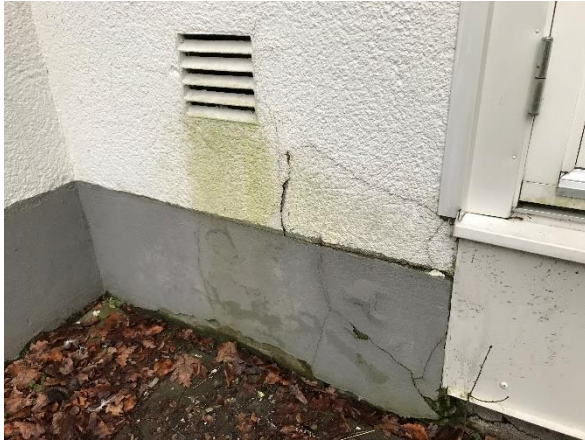
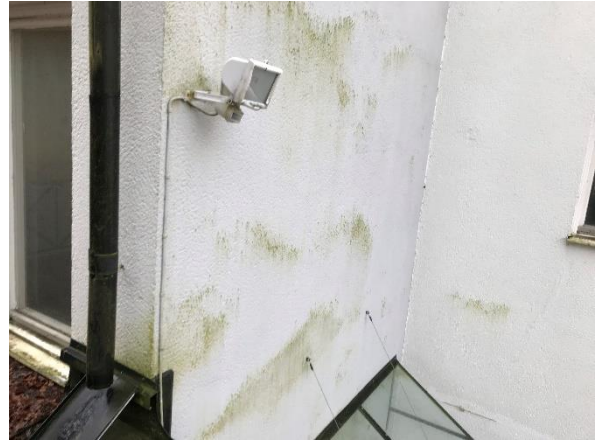
Sättningskador vid sockel samt sprickskador i fasaden ovan entrén.

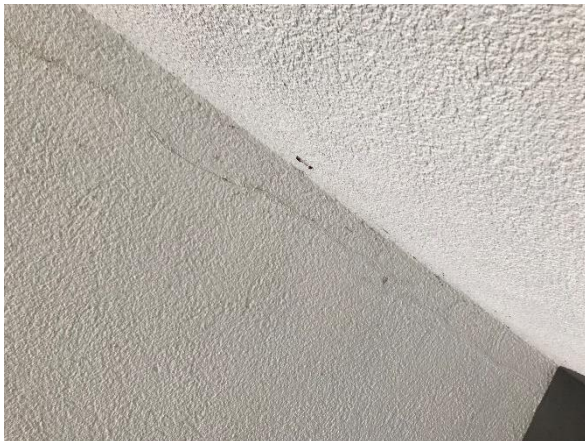
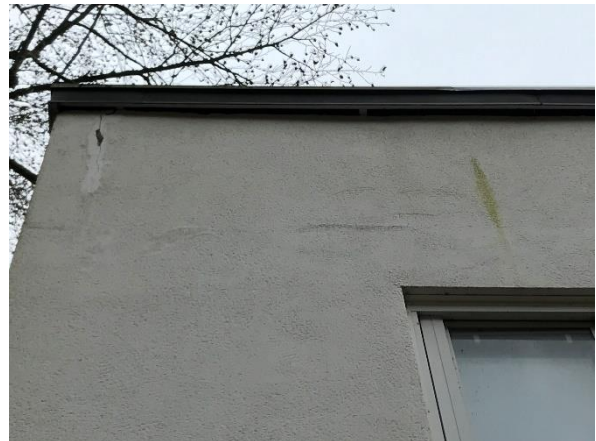
Lodrät spricka i fasad samt sprickskador vid takfot vid baksidan av huset.

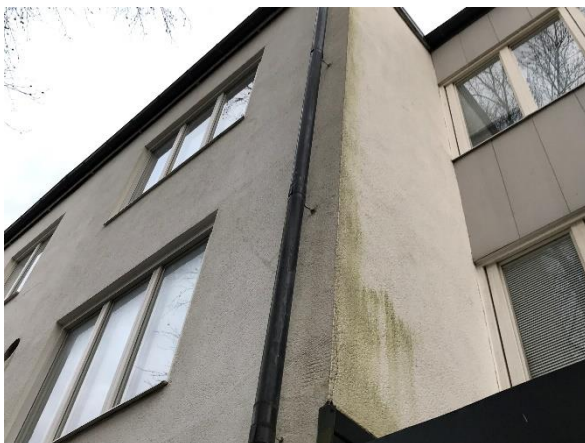
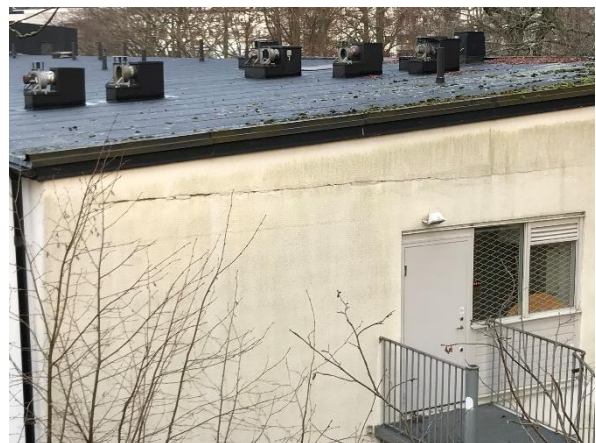
Sprickskador i fasaden ovan entrén till parkeringen samt diagonal spricka i fasaden vid gaveln på baksidan huset.

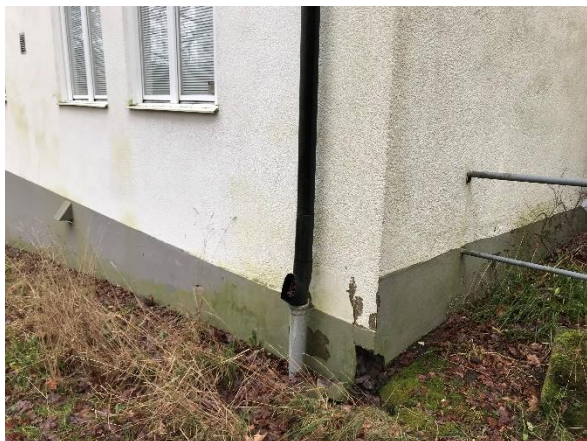
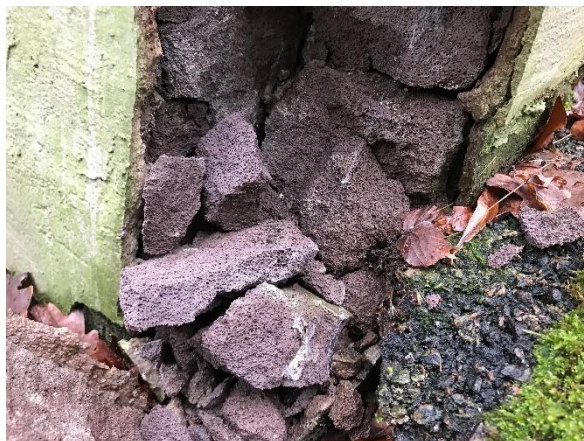
Sättningsskador vid knuten mot baksidan av huset. Här syns tydligt fasadens innehåll av blåbetong.

Dokumentation av förekomst av blåbetong. Gamma mätaren ger utslag på 0,48 och gränsvärdet för indikation av blåbetong ligger på 0,35.

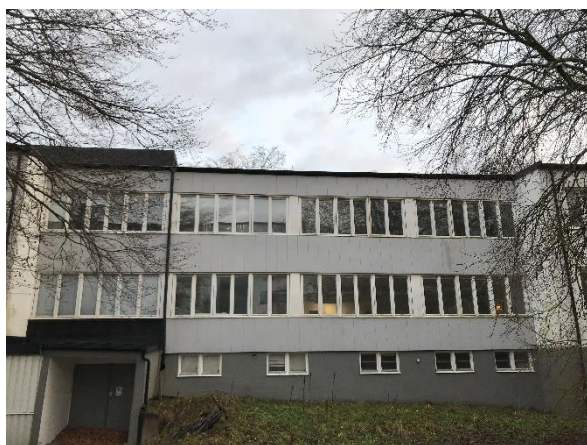
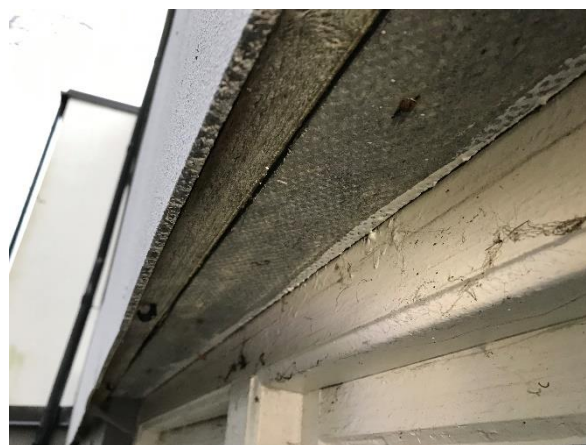
Ett parti av fasaden på baksidan av huset är täckt av eternitskivor som är reglade med tryckimpregnerat trä.

Fasaden på byggnadens baksida är beklädd med eternitskivor vilka innehåller asbest och kräver sanering om dessa ska demonteras. Regelverket som eterniten är fäst i ser ut att vara bestående av tryckimpregnerat virke vilket kan misstänkas vara behandlad med pentaklorfenol (PCP).

Användningen av klorfenoler som träskyddsmedel pågick främst mellan 1955-1978 och produkter innehållande detta ska behandlas som FA.

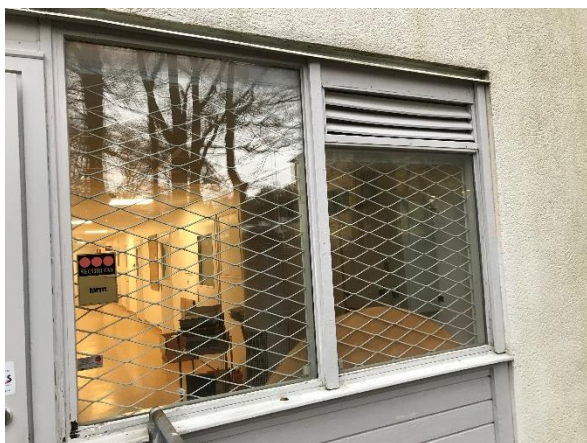
Rötskadat fönster på baksidan av huset.

Fönstren är i original av trä med kopplade bågar. Virket är i ett dåligt skick och fönstren har ett stort renoveringsbehov. En stor del av färgen har flagnat av både på in och utsida såväl som mellan bågarna. Mycket kitt saknas och det syntes kraftiga rötskador på ett flertal fönster. Kostnaden för renovering av dessa skulle tangeras ett fönsterbyte. Där tillräknat energibesparingar och bättre egenskaper av ljud och värmeisolering så leder det till en rekommendation av ett fönsterbyte.

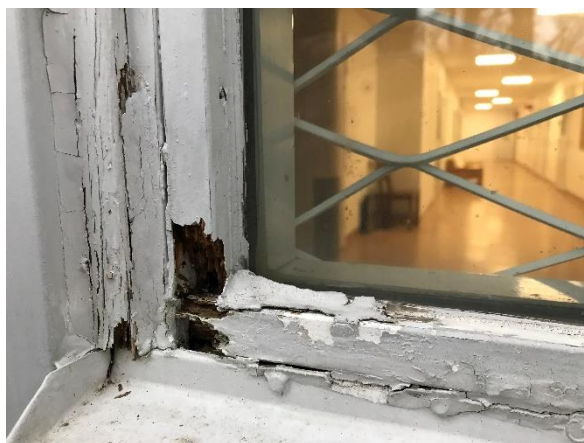
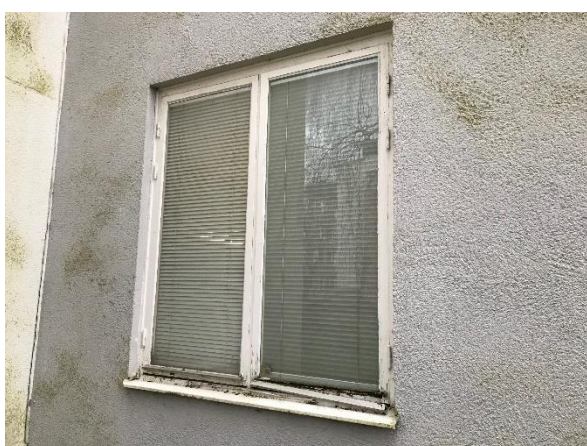
Flera fönster påvisar kraftiga rötskador.

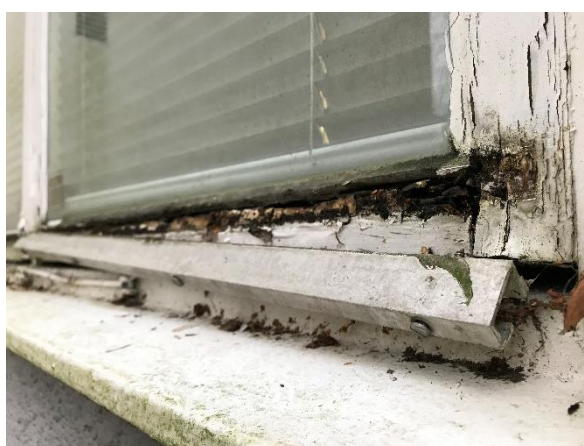
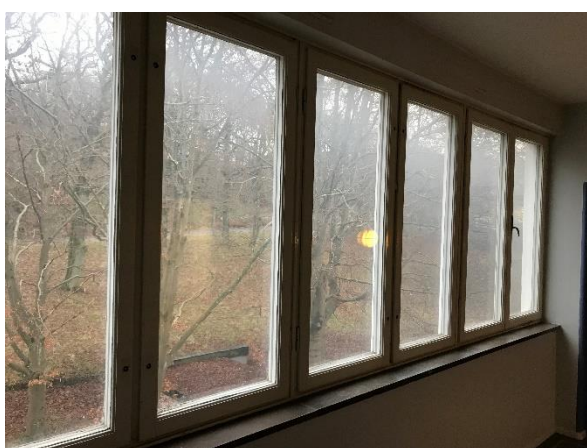
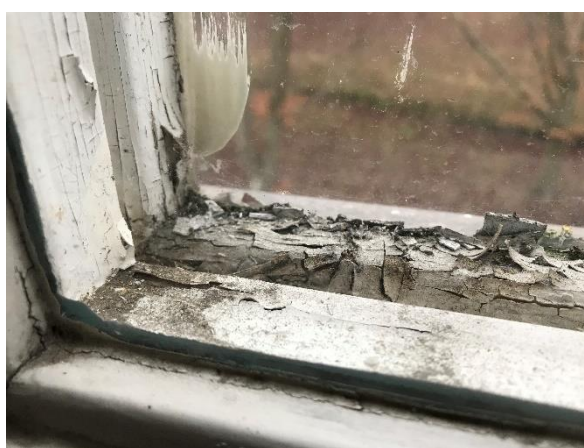
Även fönstren på framsidan av huset är i ett dåligt skick.

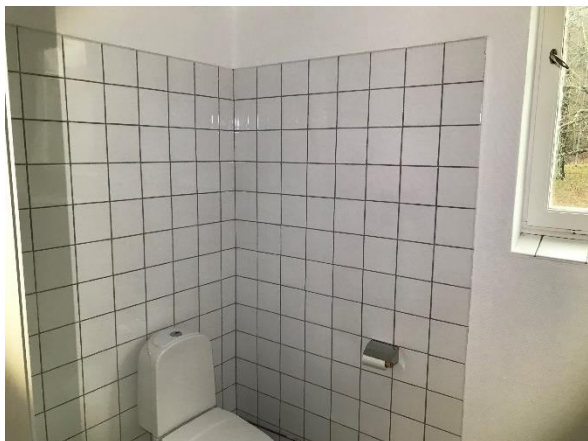
Toalett och våtutrymmen där asbest kan finnas i fogen eller fästbruket bakom kakel och klinkers.

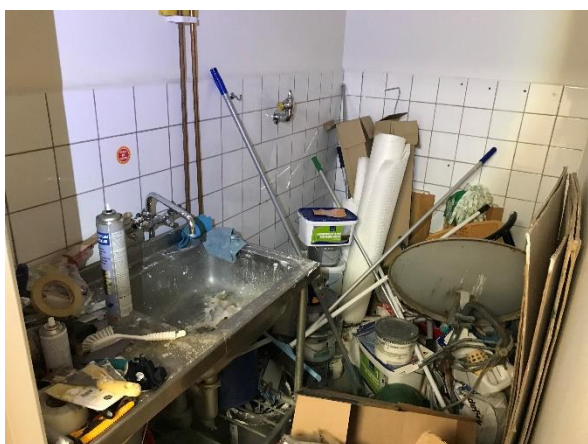
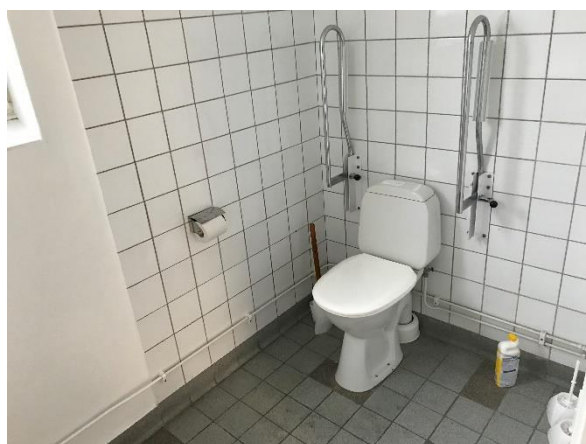
Toalett och våtutrymmen där asbest kan finnas i fogen eller fästbruk bakom kakel och klinkers.

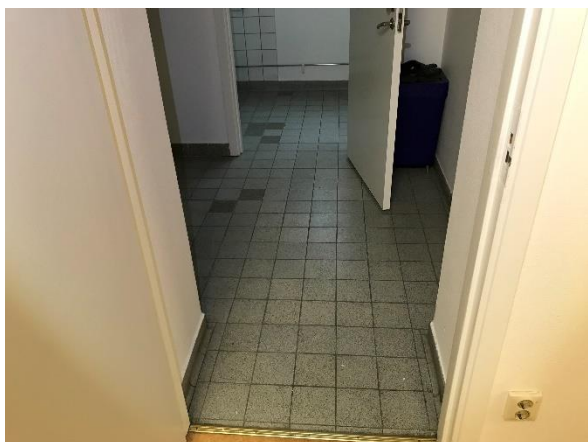
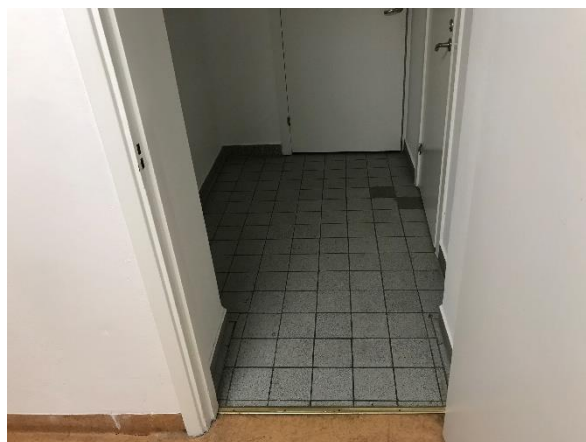
Toalett och våtutrymmen där asbest kan finnas i fogen eller fästbruket bakom kakel och klinkers.

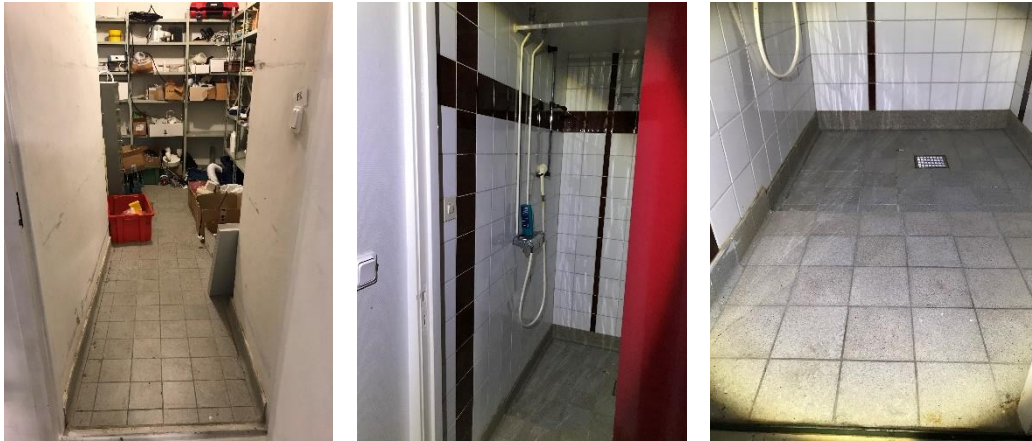
Toalett och våtutrymmen där asbest kan finnas i fogen eller fästbruket bakom kakel och klinkers.

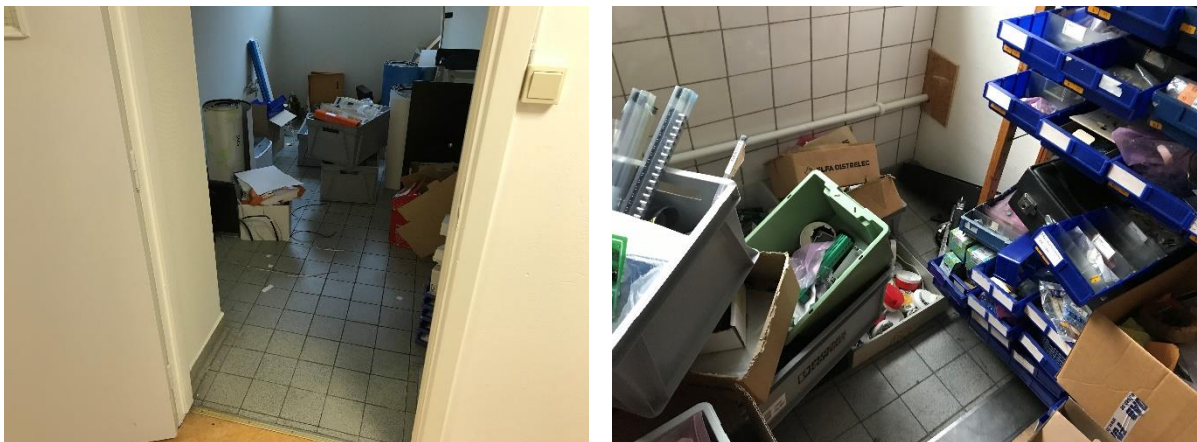
Övriga utrymmen där asbest kan finnas i fogen eller fästbruket bakom kakel och klinkers.

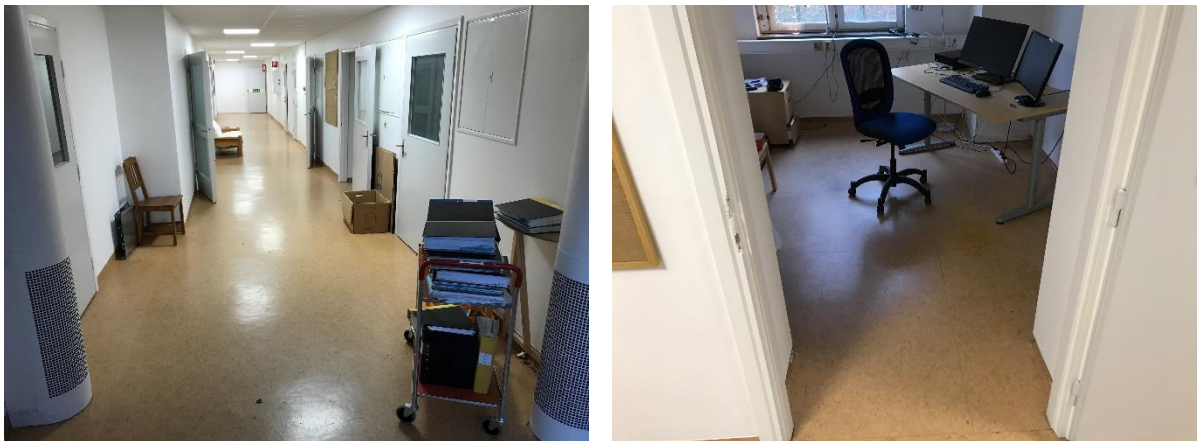
De flesta golvytorna är belagda med någon form av plastmattor. Golvmattor av PVC äldre än år 2000 innehåller ftalater och ska klassas som FA. Limmet underliggande golvmattorna kan innehålla asbest.

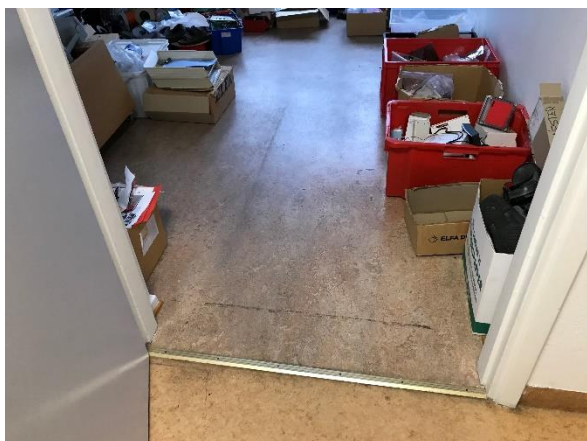
Golvmattor av PVC äldre än år 2000 innehåller ftalater och ska klassas som FA. Limmet underliggande golvmattorna kan innehålla asbest.

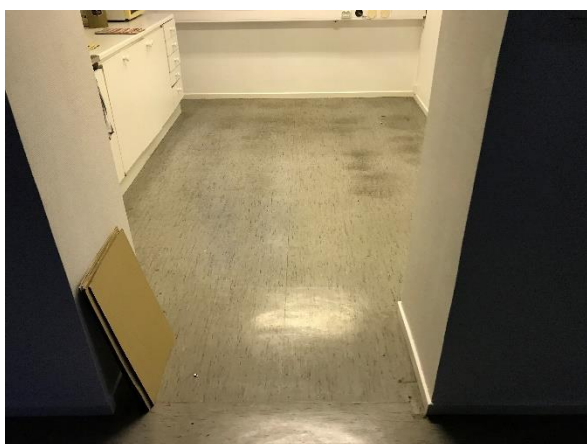
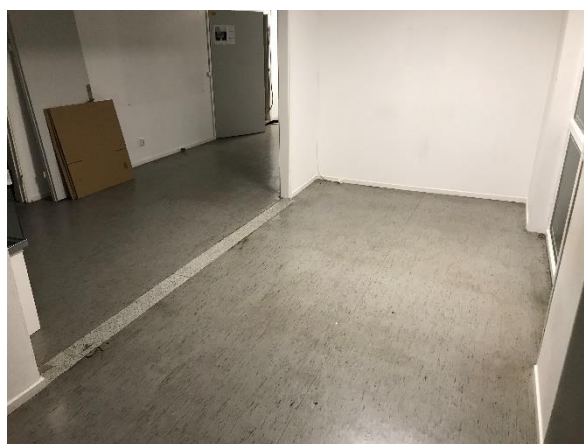
Golvmattor av PVC äldre än år 2000 innehåller ftalater och ska klassas som FA. Limmet underliggande golvmattorna kan innehålla asbest.

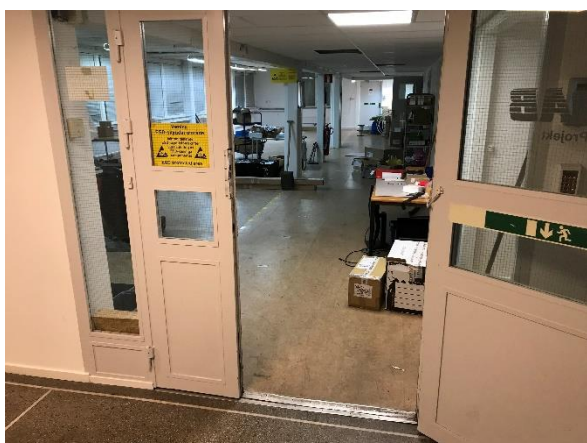
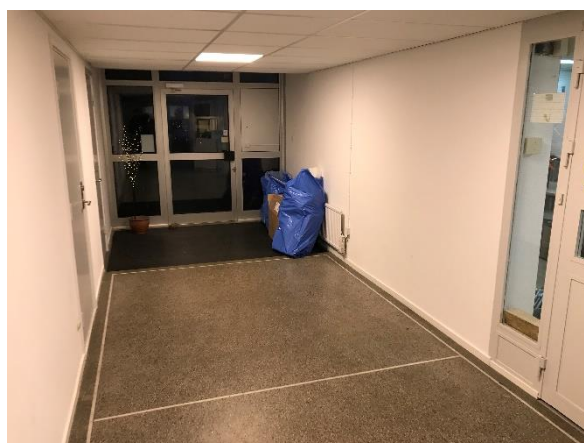
Utrymmen på markplan där underliggande golvsikt är okänd. Underliggande ytsikt såsom mattor eller fästmassor kan innehålla asbest.

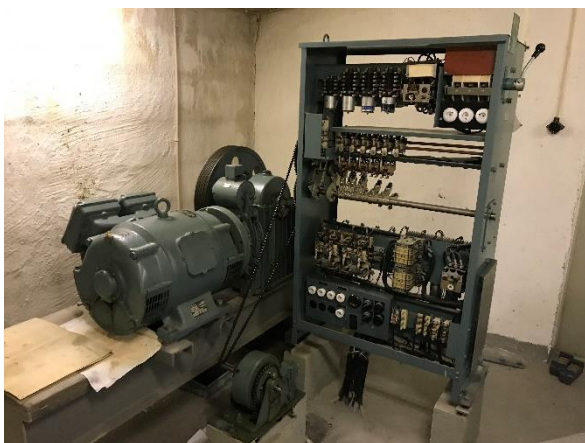
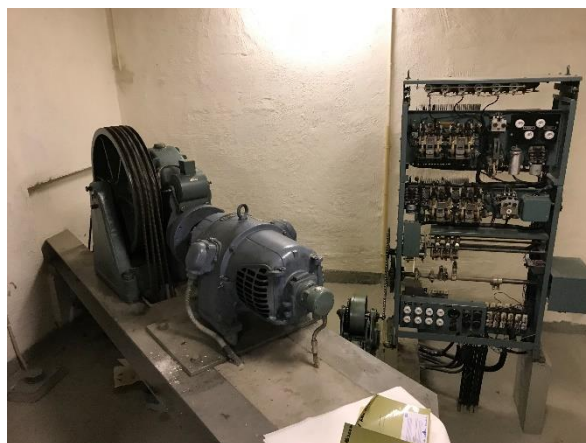
Hissmaskinerna kan innehålla PCB haltig olja.

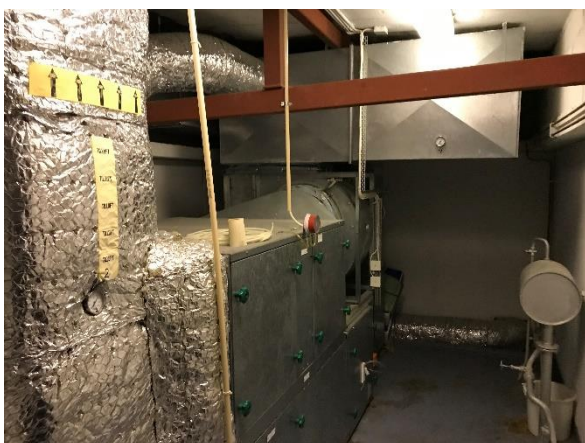
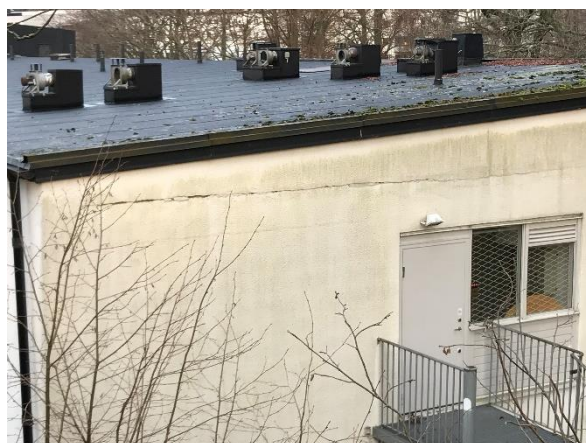
Ventilationsanläggning i fläktrummet på övre planet. På höger bild ses de extrafläktar som är monterade på taket.

Ventilationen behöver en genomgående översyn. Den ursprungliga ventilationen är kvar men på grund av den senare verksamhet som har bedrivits i lokalerna så är de flesta rummen försedda med ytterligare ventilationskanaler. Det finns en central fläktanläggning samt frånluftsfläktar på taket men det sitter även frånluftsfläktar som mynnar rakt ut genom fasaden i vissa rum. Ett förslag är att en övergripande åtgärd av ventilationen tas till för att säkerställa att en sund inomhusmiljö uppnås.

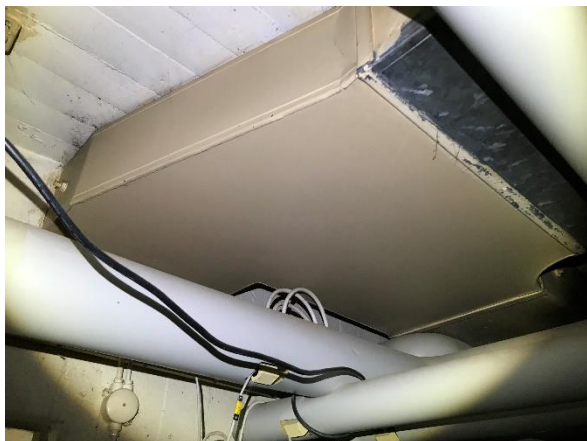
Äldre ventilationskanaler där asbesthaltigt kitt kan finnas.

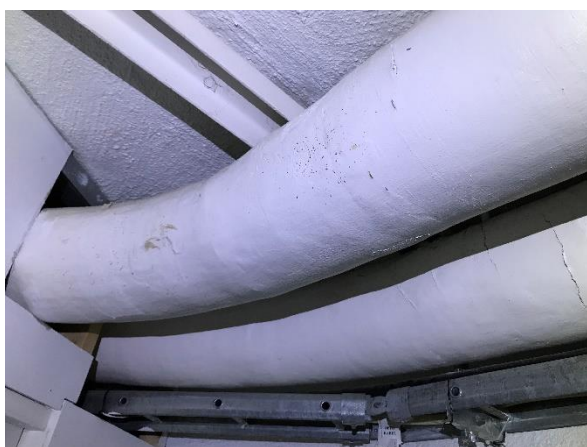
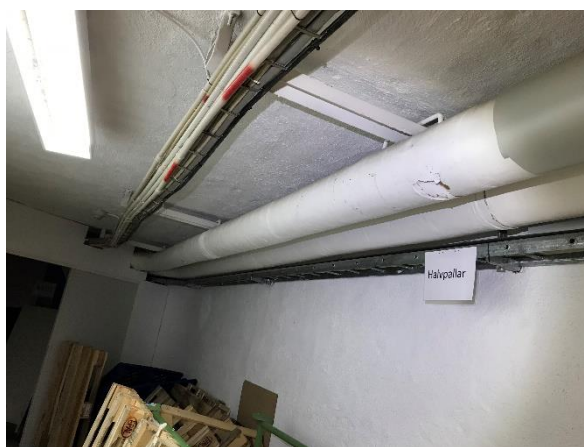
Värmeledningar i kulvert som sannolikt är isolerad med asbesthaltigt material.

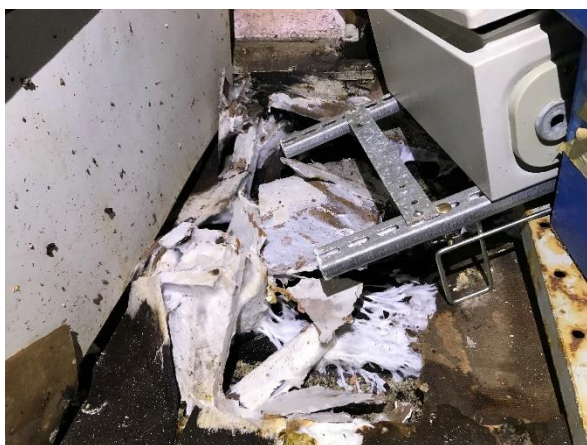
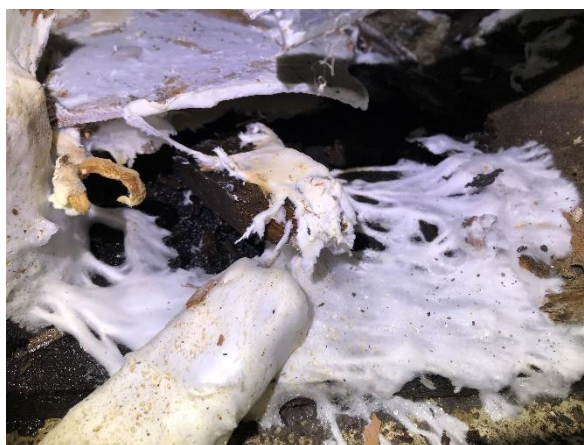
Ett angrepp av rötskadesvamp, troligtvis hussvamp, påträffades i kulverten.

I kulverten och på en vägg i ett rum så påträffades angrepp av rötskadesvamp vilket sannolikt rör sig om Äkta hussvamp. För att utröna denna fråga så krävs provtagning och visar det sig vara det så är en sanering nödvändig.

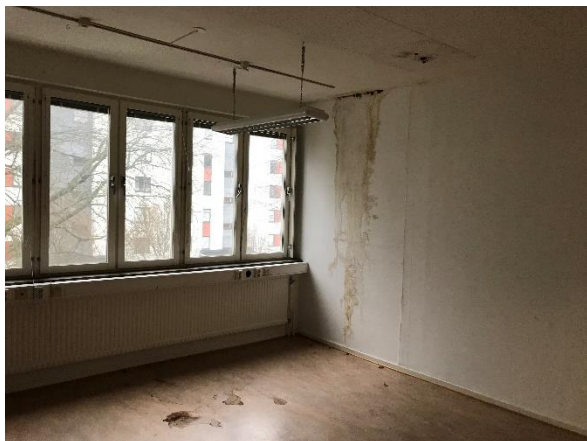
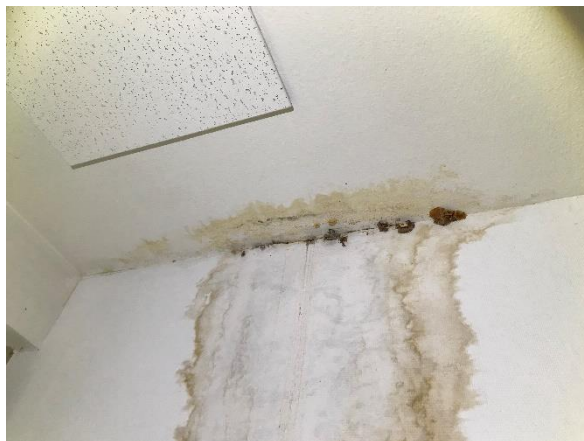
Takläckage som orsakat mikrobiella skador och uppkomst av någon svampart.

Taket har riklig mikrobiell påväxt och ett flertal områden med misstänkta skador som kan orsaka inträngande vatten. Vindsutrymmet utgör ett mindre kryputrymme med stenullsisolering. En rekommendation för att minska energianvändningen är att tilläggsisolera. Detta blir dock svårt med tanke på utrymmets begränsade takhöjd samt att det troligtvis på längre sikt kommer att leda till fuktskador i takkonstruktionen på grund av ett minskat värmeläckage till utrymmet. Med tanke på takets dåliga skick samt att det vilar på fasaden av blåbetong så rekommenderas en omkonstruktion av taket och vindsutrymmet för att energioptimera samt för att garantera en fuktsäker konstruktion. Ett rede av vad som tros vara från något mårddjur påträffades i vindsutrymmet. Mård, husmård, mink, iller och hermelin är alla djur i mårdfamiljen eller nära besläktade. En mård kan förorsaka stora skador på isolering och på ledningar när den väl kommer in i huset och gör sig hemmastadd. En sanering av utrymmet rekommenderas då dessa djur kan bära virus och smitta.

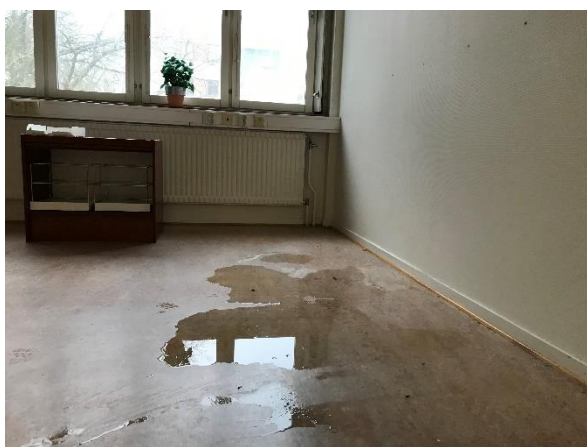
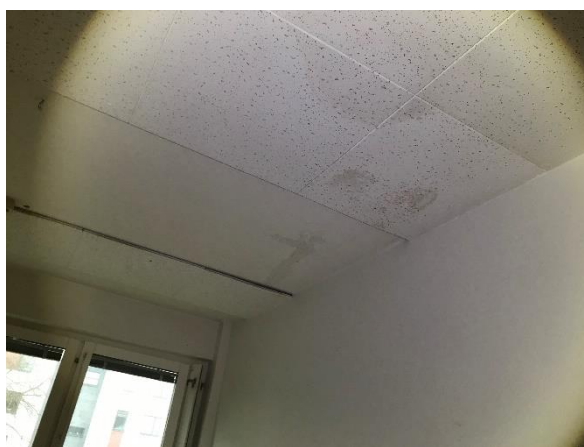
Läckage från tak och fönster av utifrån kommande vatten.

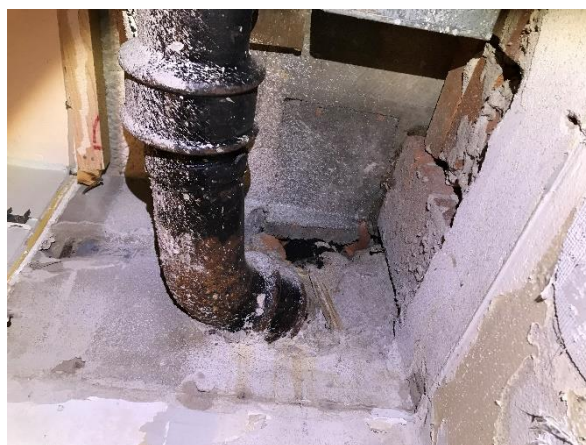
Äldre gjutjärnsledningar är ingjutna i bottenplattan.

Avloppsrören består av ursprungliga gjutjärnsledningar som har fullgjort sin beräknade livslängd. Ett utbyte av dessa rekommenderas vid en eventuell renovering.

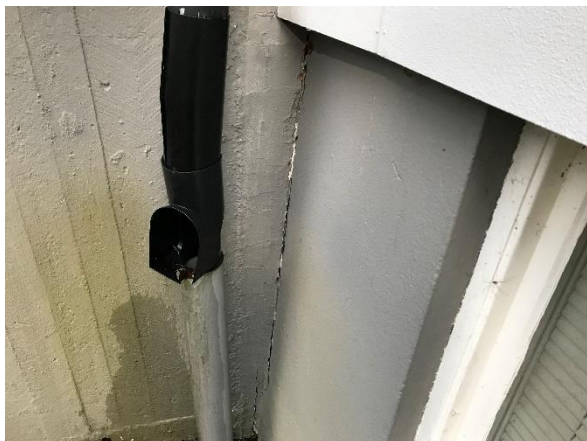
Rörelsefogar i fasad som kan misstänkas innehålla PCB.

Det föreligger risk att misstänka att dilatationsfogarna på fastigheten kan innehålla PCB då det användes i byggnader som uppförts eller fogats under perioden 1956-1973. Fogmassor med PCB kan finnas som utvändigt tätning mellan fasadelement av betong, sten m m och i dilatationsfogar (rörelsefogar) utvändigt och invändigt. PCB-fogmassa kan också finnas till exempel i trapphus och runt fönster och dörrar både utvändigt och invändigt. För att få veta om fogmassan innehåller PCB måste prover tas och skickas till laboratorium för analys.

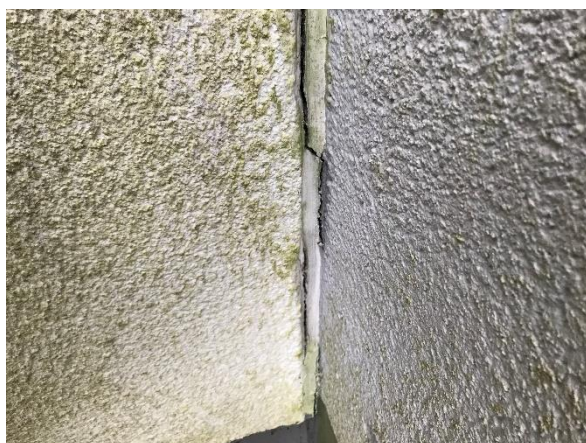
Rörelsefogar i fasad som kan misstänkas innehålla PCB.

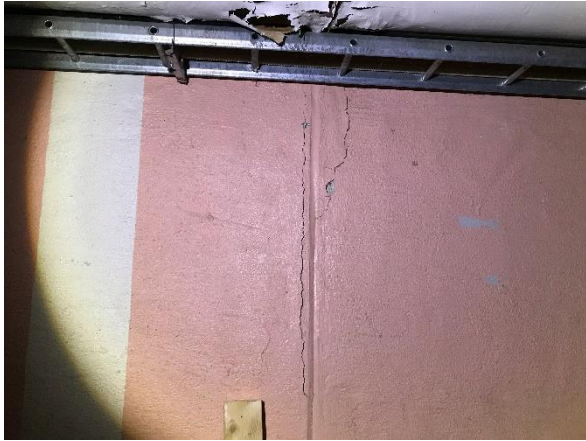
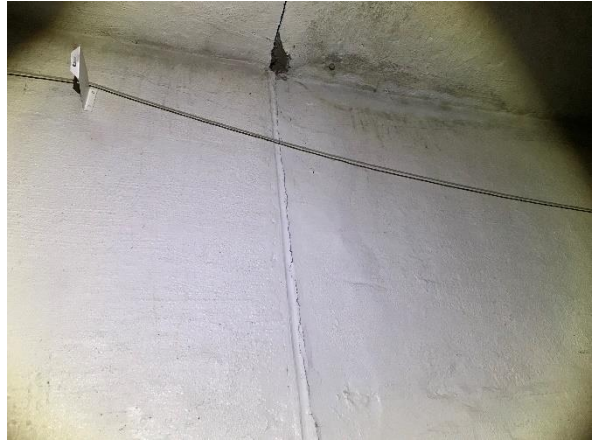
Väggar i källare påvisar tydliga sprickskador. Rörelsefogar som kan misstänkas innehålla PCB.
