Redbergskyrkan Kv Fulufjället Bagaregården 53:5.
Göteborgs kommun

Geotekniskt PM.

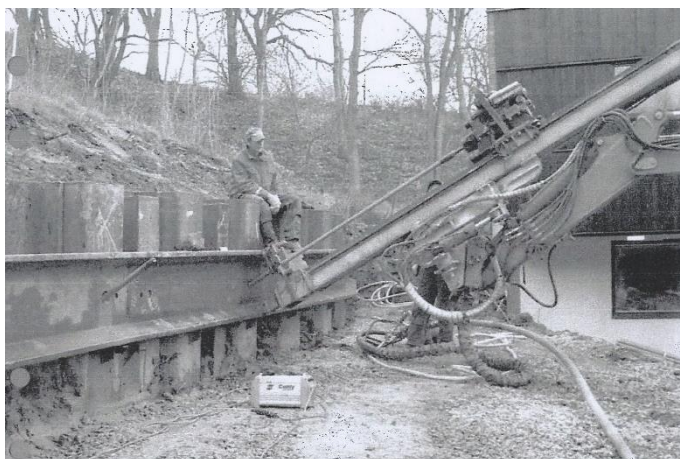
År 1998 inträffade ett skred i lerfyllningen som hotade kyrkans radhus.

I samband med en extrem nederbörds period ökade grundvattentrycket under den täta lerfyllningen. I mitten av slänten finns ett område där berget anslutet till underkant lerfyllningen. I detta område bildades troligtvis ett tillfälligt men tillräckligt stort övertryck för att göra slänten instabil.

Efter diverse akuta åtgärder kunde en permanent bakåtförankrad spont utföras.

- 1: En dragstags förankrad stålspons utmed raset monterades.
- 2: En större avschaktning i släntens övre del utfördes.
- 3: För att inga övertryck i grundvattnet under lerfyllningen skulle kunna uppkomma installerades ett dränerande dike ner till underliggande gruslager.

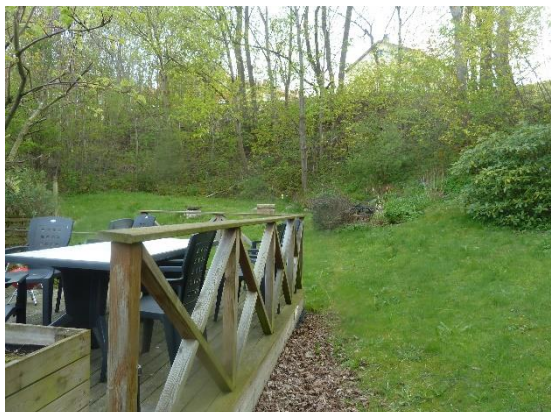
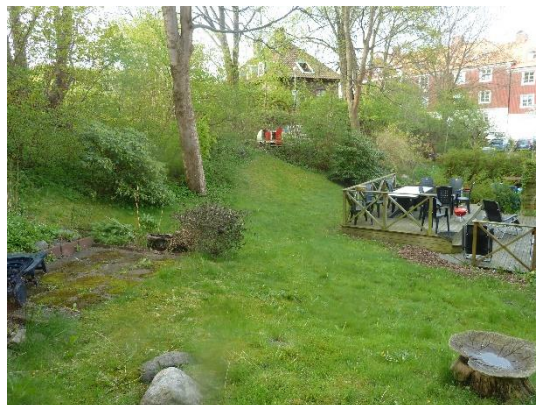
I detta område är grus-slänten lägre och flackare än den mot norr. Släntens lutning är klart lägre än grusets rasvinkel och bedöms som stabil.
