### *Geoteknisk utlåtande*

Datum: 2022-04-20 rev5 2022-09-12

## Detaljplan för bostäder vid Siriusgatan, Göteborg

### *Geotekniskt- och bergtekniskt utlåtande*

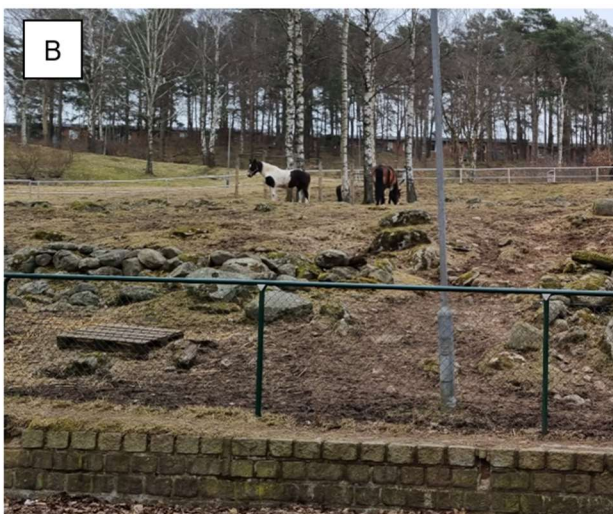
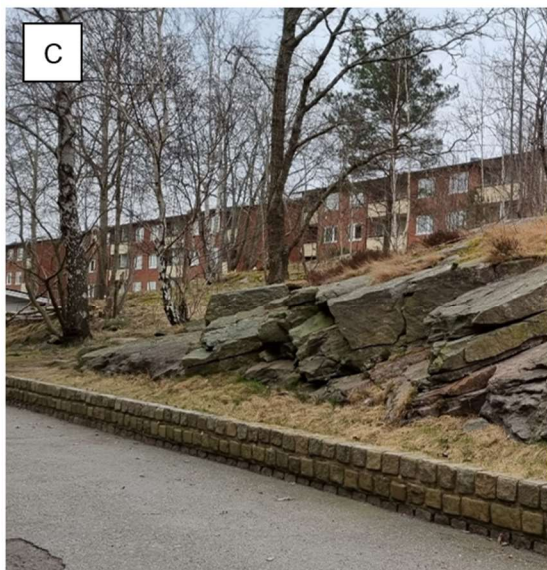
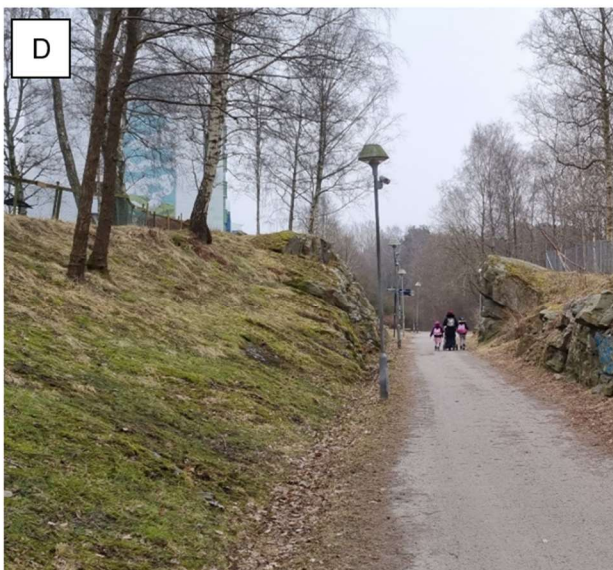
Område B består huvudsakligen av lägre, 1-2 m höga, bergsslänter samt mindre blockområden, se *Figur 5 A-C*. Invid detaljplaneområdets västra utkant återfinns högre sprängda bergsslänter invid gångvägen mellan Gärdmosseskolan och Galaxen, se *Figur 5 D* samt *Figur 12 A-B*. De sprängda slänterna är ca 4 m i höjd och mellan 30-60 m i längd. I anslutning till planområdets nordöstra del finns en bergslänt, upp till ca 3 m hög, som sluttar ner mot söder se *Figur 6 A-D*. Bergslänten är belägen i gränsen mellan delområde B och C, utmed Siriusbacken.

Figur 5. A. Låg bergslänt i detaljplaneområdets nordöstra del.  
B. Detaljplaneområdets centrala delar, vy mot öst.  
C. Låg bergslänt i utkanten av detaljplaneområdets nordöstra del, vy mot norr.  
D. Detaljplaneområdets centrala delar, gångvägen mellan Gärdmosseskolan och Galaxen, vy mot syd

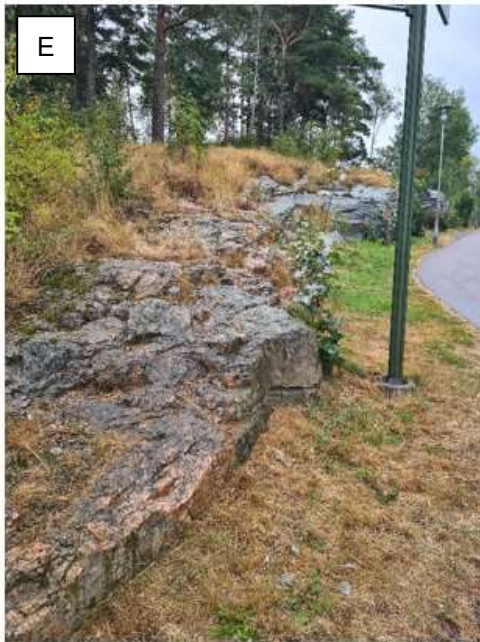
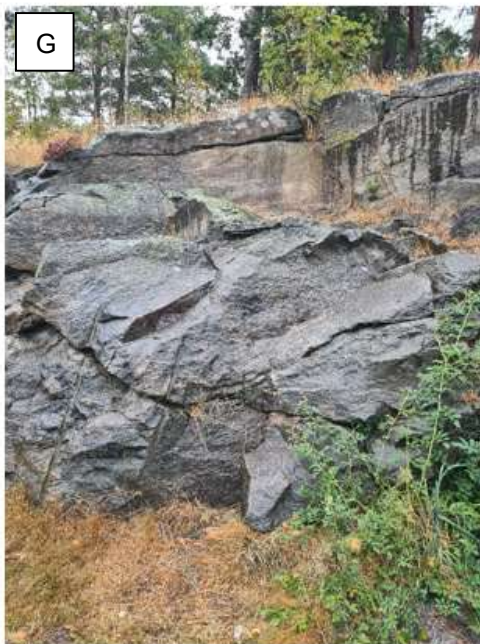
Figur 6. E-H. Bergslänt i detaljplaneområdets nordöstra del, mellan delområde B och C, längs gångväg Siriusbacka. E och F vy mot öst, G vy mot norr, H vy mot nordost.

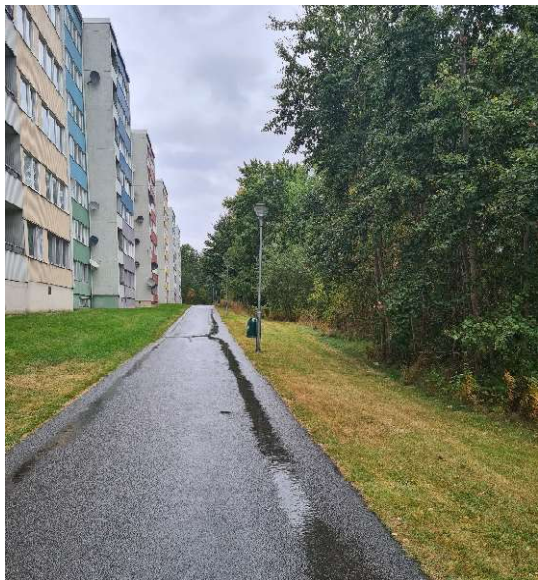
Strax öster om plangränsen vid område C finns en naturlig bergsslänt täckt av gräs och sly som sluttar bort från planområdet, plangräsen ligger en bit från aktuell bergsslänt, *se figur 7*. Aktuellt planförslag tillåter utbyggnad av befintliga hus mot befintlig gångväg men då större bergschakt inte planeras i anslutning bedöms aktuellt planförslag inte påverka eller påverkas av bergslänten.

*Figur 7. Bergsslänt, täckt av växtlighet och sly, återfinns till höger om trädridån i fotot, vy mot norr. Deltalplanegränsen går i anslutning till gångvägen i sydöstra delen av planområdet.*

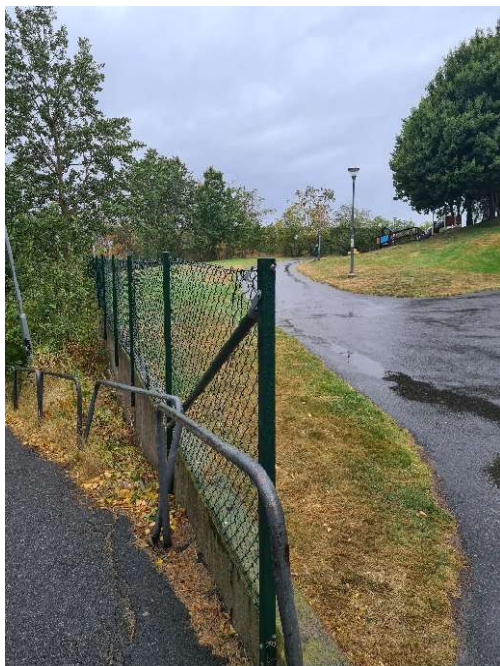
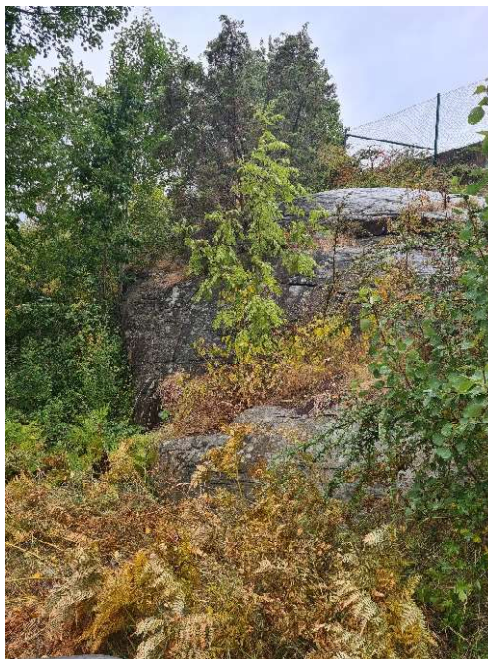
I planområdets sydöstra hörn förekommer en naturlig bergsslänt som sluttar bort från planområdet mot Bergsjövägen/Stora Björn, *se figur 8A*. Ingen risk för ras eller blockutfall noterades för slänten. Planen föreslår ingen ny bebyggelse i anslutning till bergslänten och bedöms därmed inte påverka eller påverkas av planförslaget.

*Figur 8A. Bergsslänt mot Bergsjövägen/Stora Björn i sydöstra hörnet av planområdet. Deltalplanegränsen går strax nedanför befintligt staket. Vy mot söder/sydöst.*

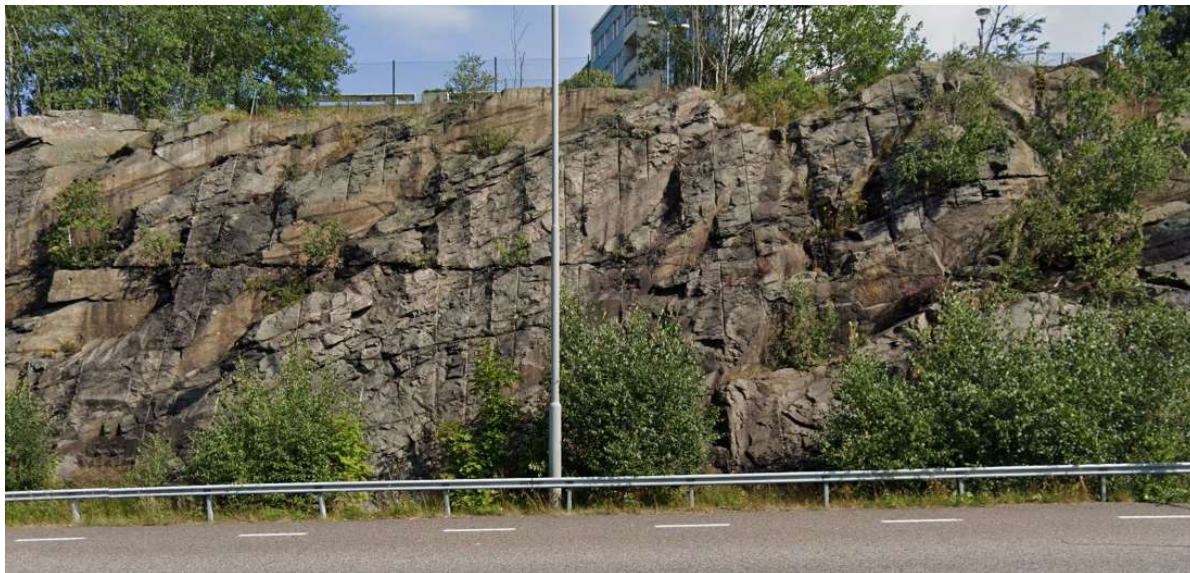
Söder om planområdets södra gräns finns en relativt hög bergsskärning (>5 m) som sluttar åt söder bort från planområdet, plangränsen går ovanför skärningen. Bergsskärningen är belägen längs med Bergsjövägen. Bergsskärningen har identifierats men inte besiktigats i samband med planarbetet. Fortsatt utredning av släntens befintliga förhållanden och eventuellt behov av förstärkning i samband med exploatering kommer att utföras inför antagande av planen. Om det krävs åtgärder av slänten i samband med den exploatering som planen medger kommer det att säkras genom exploateringsavtal.

*Figur 8B Bergsskärning mot Bergsjövägen söder om södra plangränsen. Deltaljplanegränsen går vid staketet strax norr om bergskrönet. Vy mot norr.*

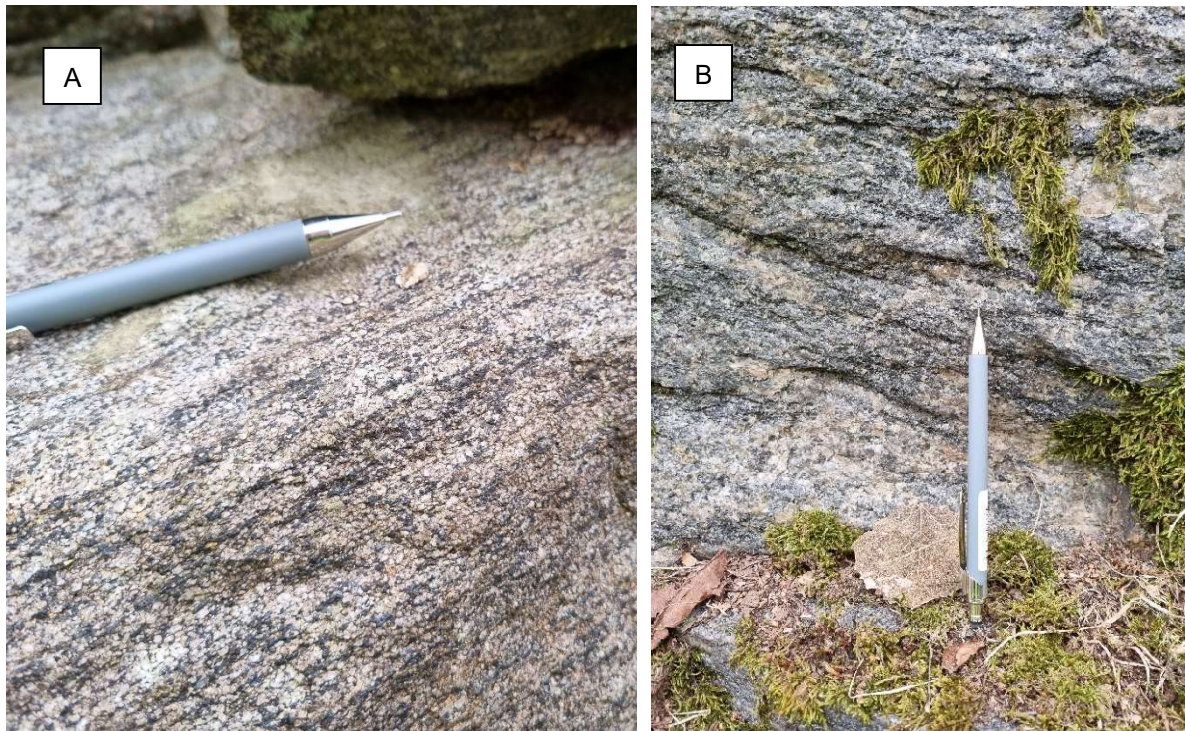
Efter okulärbesiktning bedöms bergarten som en grå ställvis rödgrå granitoid med en fintmedelkornig till medelkornig grundmassa, se *Figur 99*. Foliationen varierar inom området, med en vanligaste förekommande riktning av ~140/40°. Berggrunden inom området bedöms som storblockig.

Figur 9 A. Rödgrå gnejs med tydlig foliation i områdets östra del.  
B. Grå-rödgrå granitoid utan tydlig foliation i detaljplaneområdets västra del, en av slänterna invid gångvägen mellan Gärdmosseskolan och Galaxen.

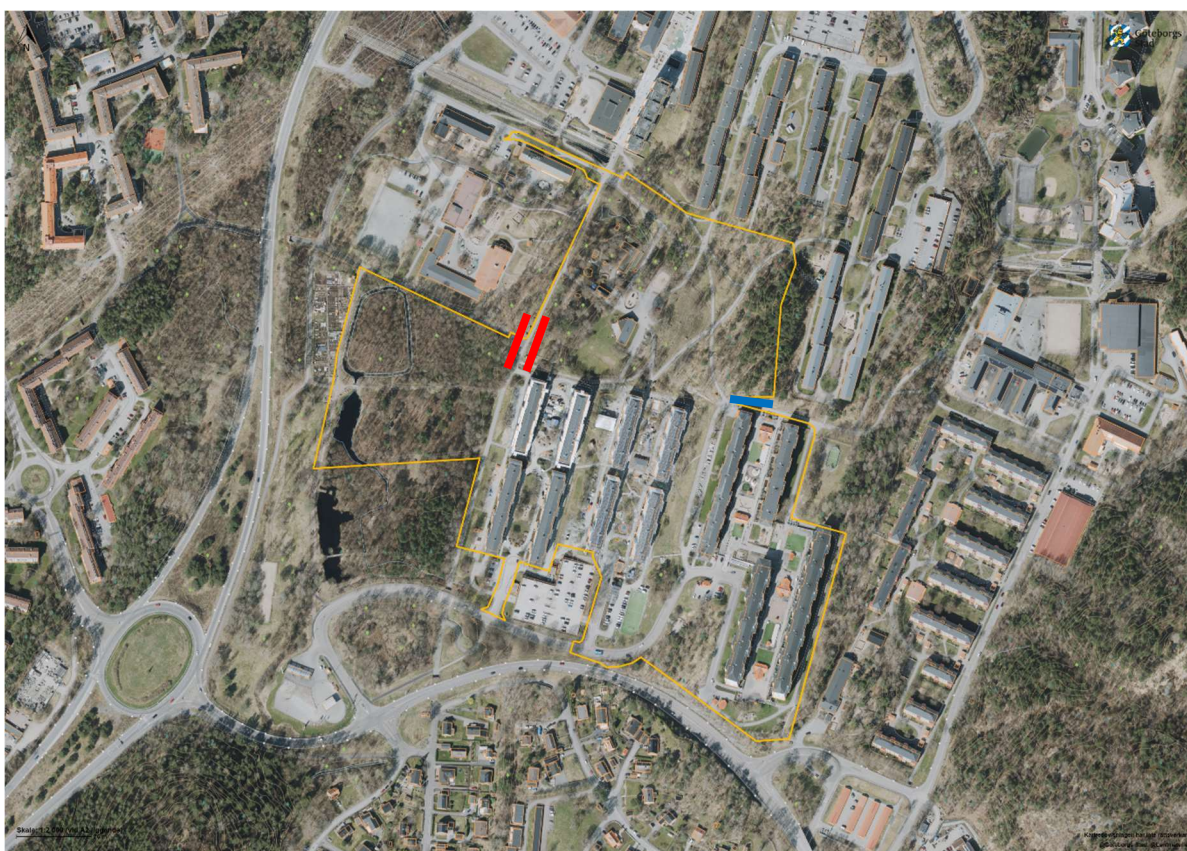
Potentiella riskblock och risk för bergras har noterats i västra slänten, illustrerad i *Figur 11*. Östra slänten har bedömts som stabil, men har inkluderats i figuren för att öka områdesförståelsen.

Figur 11. Karta över planområdet, östra och västra bergslänten schematiskt markerad med röda streck. Blått streck markerar schematiskt bergslänt utmed gångväg Siriusbacken.

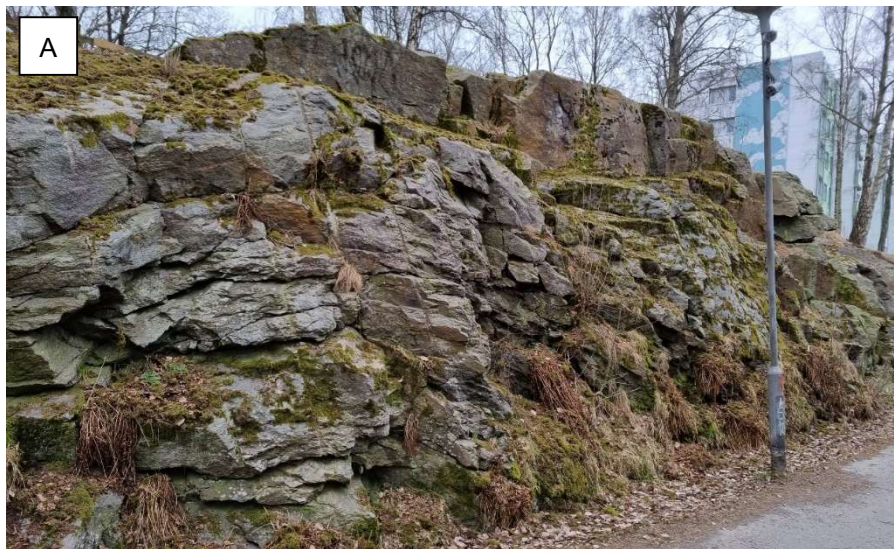
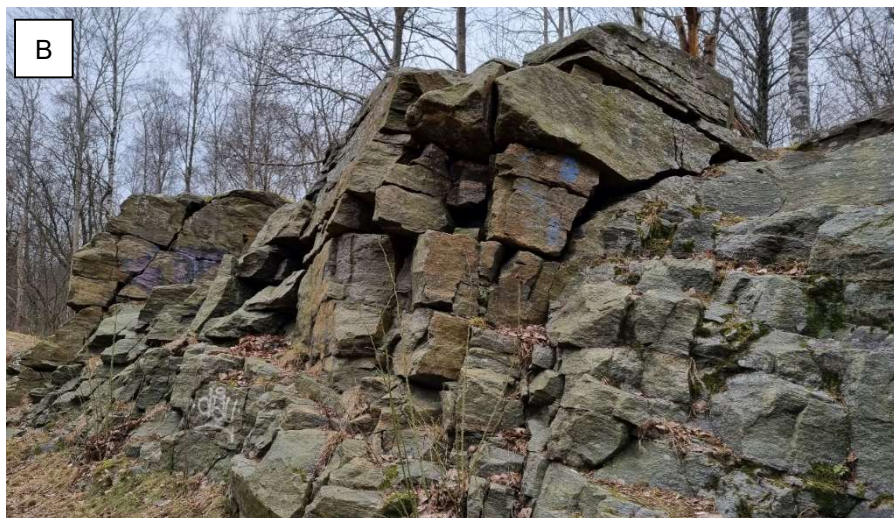
Den västra slänten, *Figur 12B*, är generellt väldigt uppsprucken på grund av den höga sprickfrekvensen, men i dagsläget har inga block i behov av akuta åtgärder noterats.

Potentiella riskblock i form av rektangulära block, storlek ca 0,125-0,5 m<sup>3</sup>, påträffas frekvent i släntens mittersta del. Potentiell utfallrisk ca 10-15 år på grund av graden av uppsprickning i slänten. Skaderisken beror huvudsakligen på storleken på blocken samt blockens fallhöjd, låg vid fallhöjd 0–2 m och medel 2–4 m, då slänten är belägen cirka 0,5 meter från GC-väg.

*Figur 12 A. Östra bergslänten belägen invid gångvägen mellan Gärdmosseskolan och Galaxen, vy mot öst.*

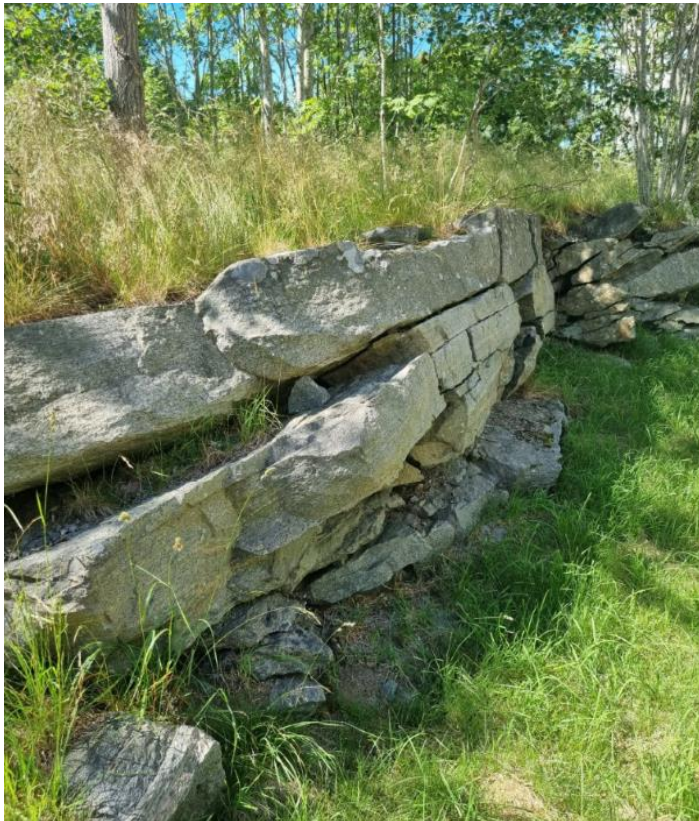
För bergskärningar som stupar österut finns risk för överstjälpling, där block längst foliationsplanen skärs av från de vertikala sprickplan som är orienterade parallellt med foliationen. Tecken på överstjälpling syns i släntens östra del längst Siriusgatan, se Figur 4.

*Figur 4. Foto taget från Siriusgatan i riktning mot nordväst.*

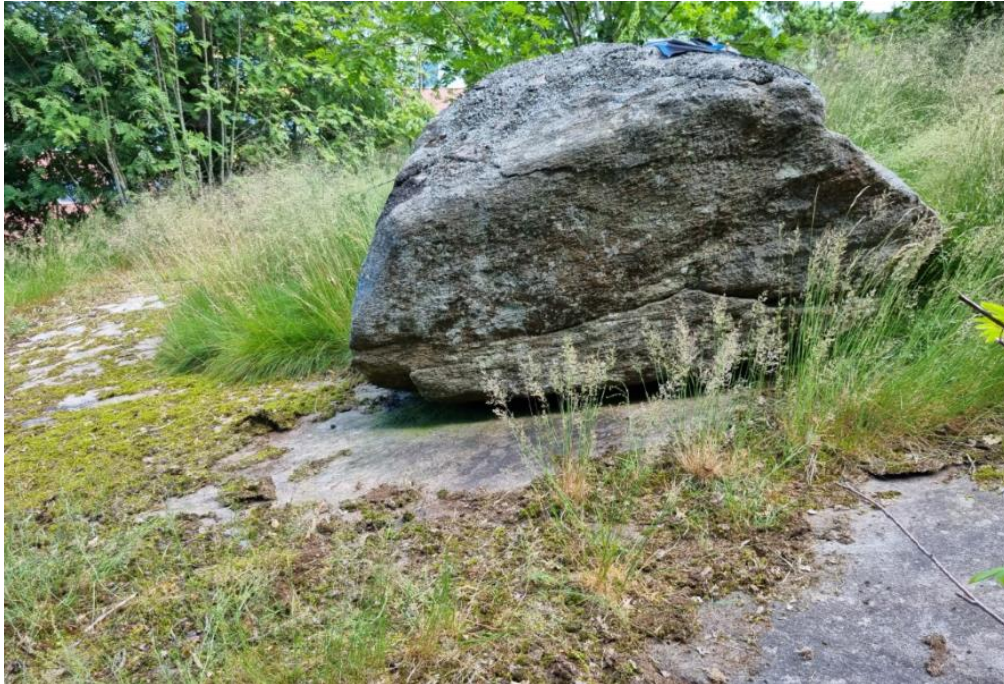
Ett större block (ca 2 m<sup>3</sup>) påträffades i områdets norra del, sydöst om befintlig parkeringsplats, se Figur 5. Blocket är placerat på en berghäll med stupning ca 20 med en potentiell utfalls radie som innefattar tilliggande parkeringsplats.

*Figur 5. Större block inom inspektionsområde.*
