Plutovägen, Bergsjön, bostäder DP

PM Geoteknik och bergteknik

Uppdragsnr: 1073218-75 Version: 2 Datum: 2023-10-03

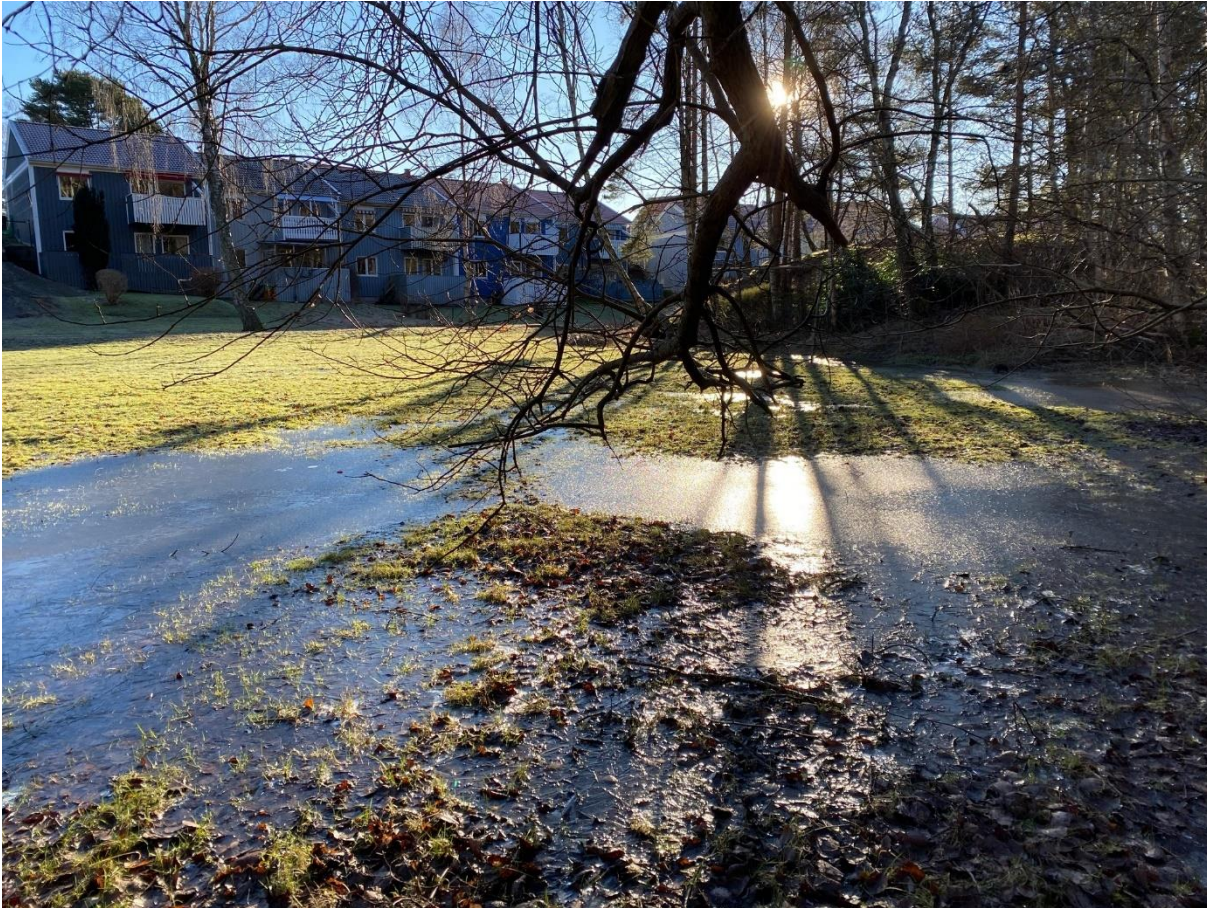
På den plana gräsytan längst norrut kunde varken fast mark eller berg verifieras. Där var jorddjup är större än 1 m och marken var mycket blöt, se Figur 6 och MUK kunde tryckas igenom lätt. Även vid gräsytan söderut var jorddjupet ställvis större än 1 m, men något fastare och torrare än gräsytan norrut.

Figur 6, Bild över gräsytan i norra delen, som delvis står i vatten.

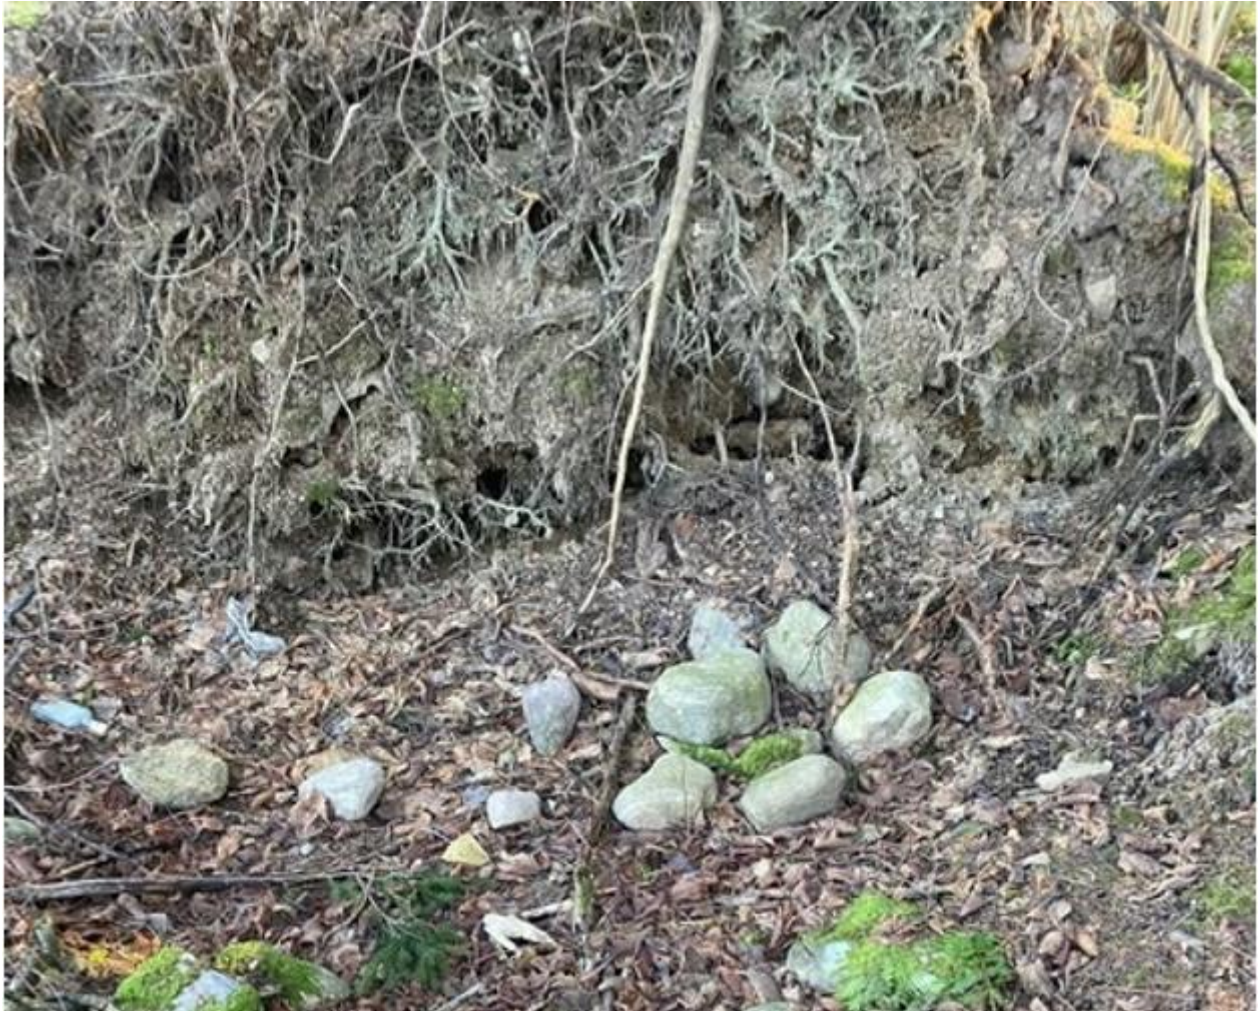
Hela områdets jordlager utgörs av blockig sandmorän ovan berg, se Figur 7. Jorddjupet bedöms till ca. 0,2–0,6 m djupt för större delen av området.

Figur 7, I rotvältan kunde blockig sandig morän verifieras.

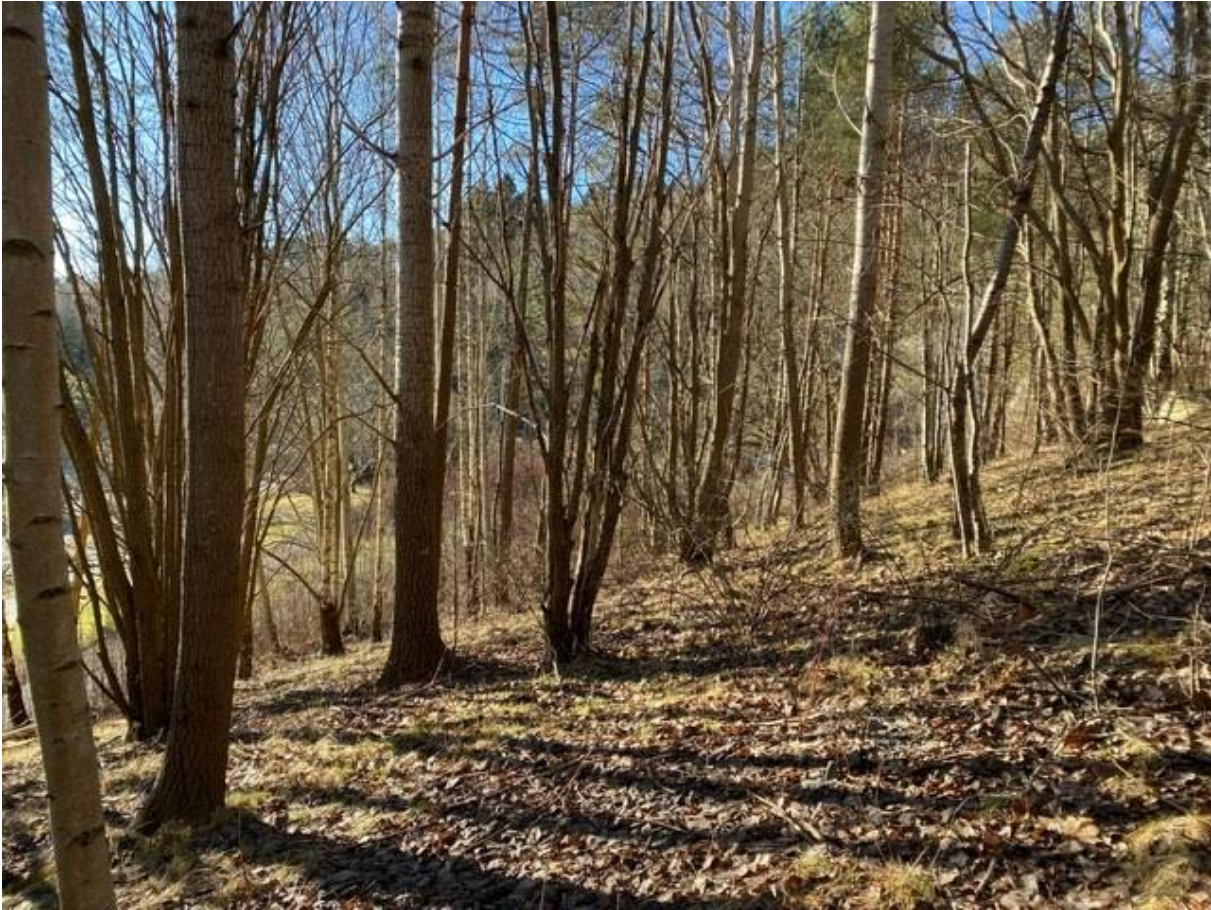
Delområde 3, Ryndbacken har mycket slänter, brantast mot Bergsjöns kyrka och Bergsjönskolan, se Figur 8. Delområdet 3 vid Ryndbacken kunde jorddjupes ej bestämmas med MUK, men enligt SGU:s jordartkarta variera mellan 3–5 m. Fyllningsmaterial återfanns ställvis vid markytan, se Figur 9.

Figur 8, Slänt från GC-väg mot Rymdtorget spårvagnshållplats.

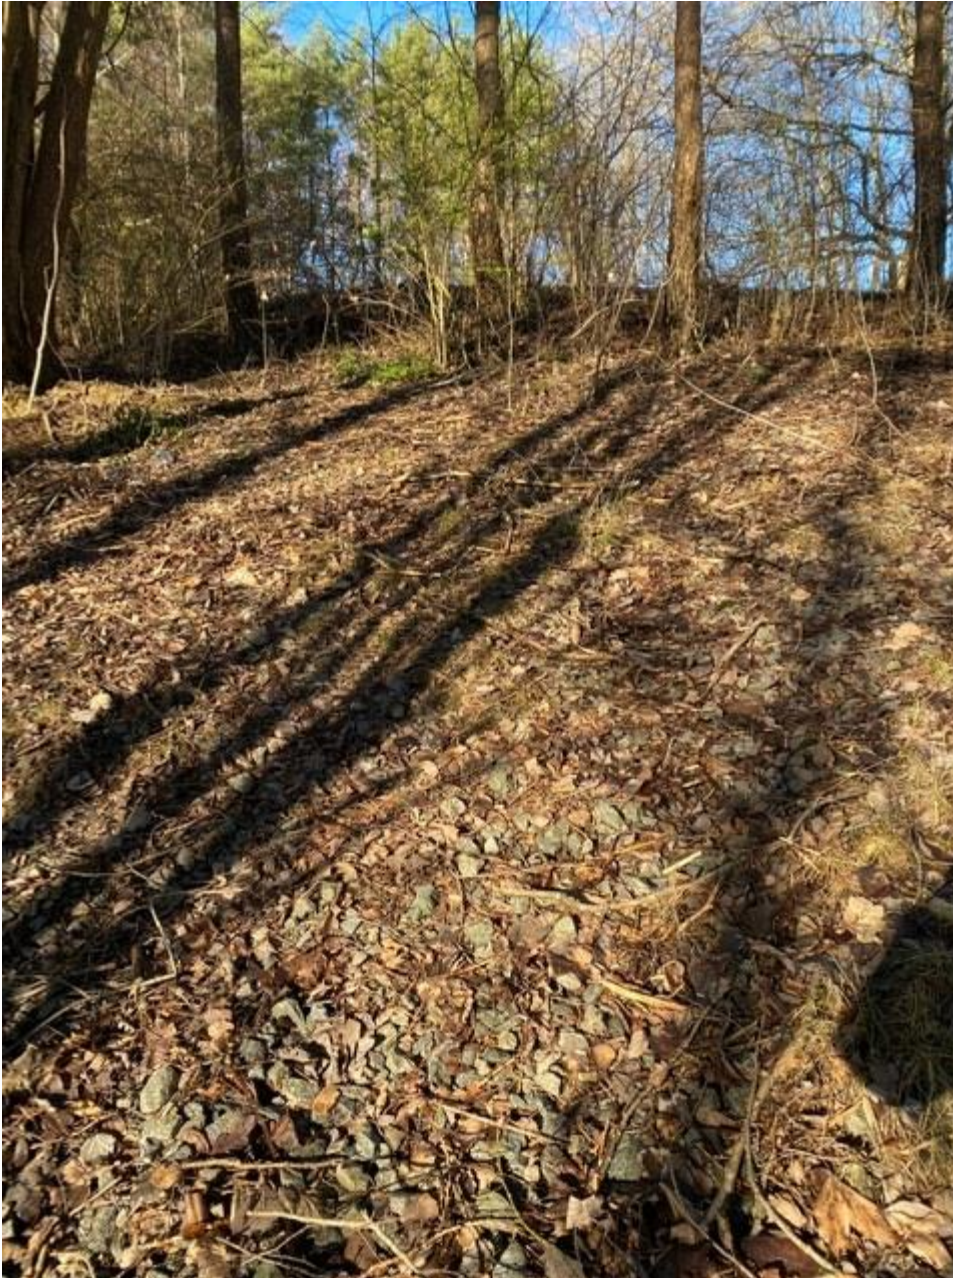
Figur 9, Fyllningsmaterial återfanns ställvis vid markytan.

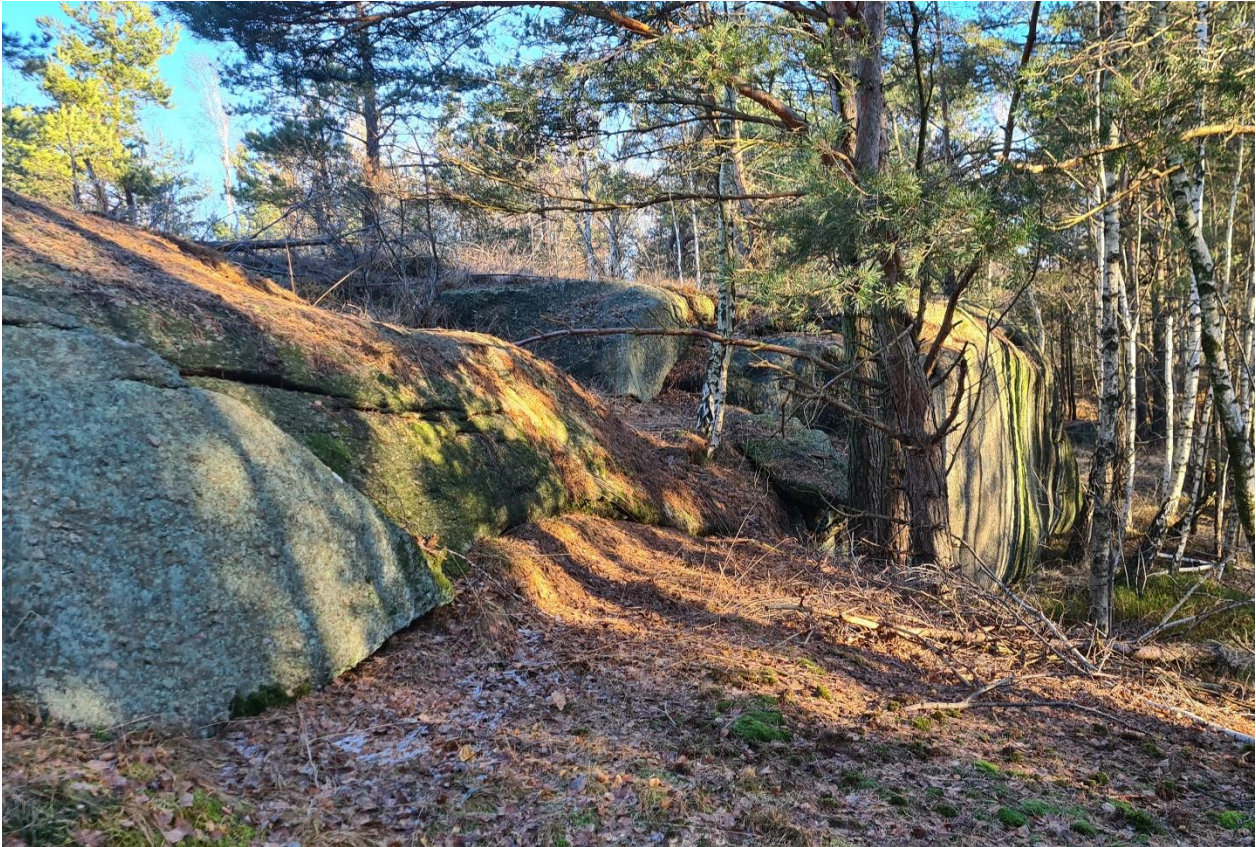
Berget inom undersökningsområdet består till största delen av flata, rundade hållar, och varierar i topografi. Ställvis förekommer branta, nästan vertikala, bergslänter på mellan 2–3 meters höjd, se Figur 11. I norr förekommer även två sprängda skärningar, båda längs Plutovägen, se Figur 13.

Figur 11. Exempel på berg inom området. Rundade hållar med få sprickor. Exempel på nästan vertikalt stupande slänt till höger i bild.

Ingen del av det undersökta området riskerar blockutfall, både i dagsläget och vid framtida byggnation. De vertikalt stupande slänterna bedöms inte innebära någon risk då de helt saknar lösa block eller sprickor som kan bilda lösa block i framtiden, och även de sprängda skärningarna bedöms som stabila i dagsläget.

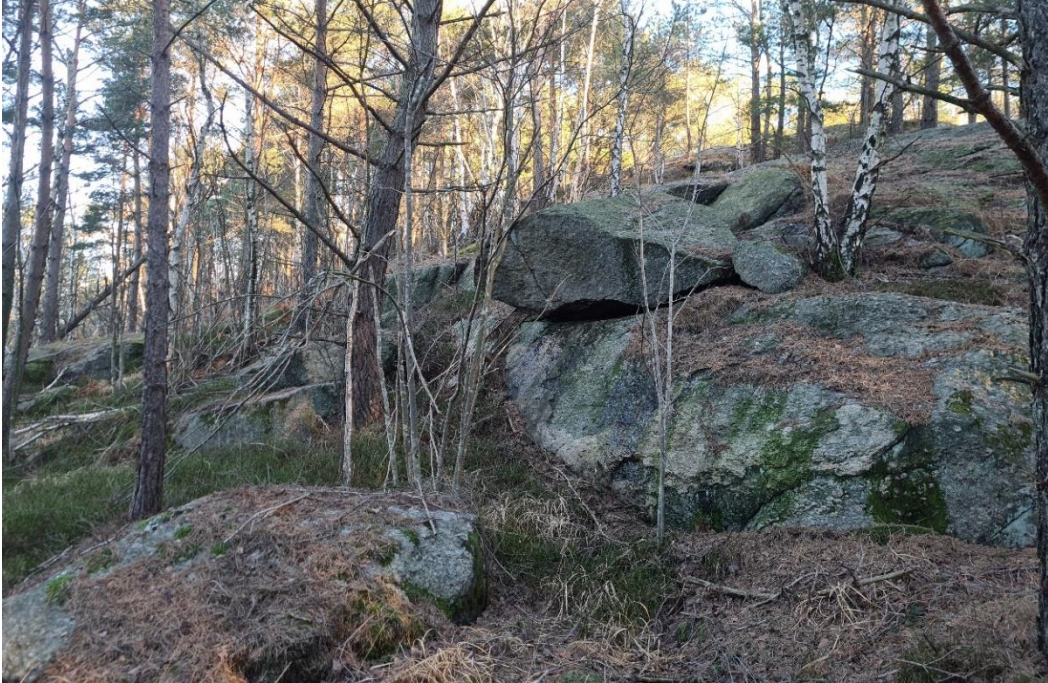
Figur 12. Exempel på block som ligger stabilt på berget. I övrigt rundade och flata hållar.

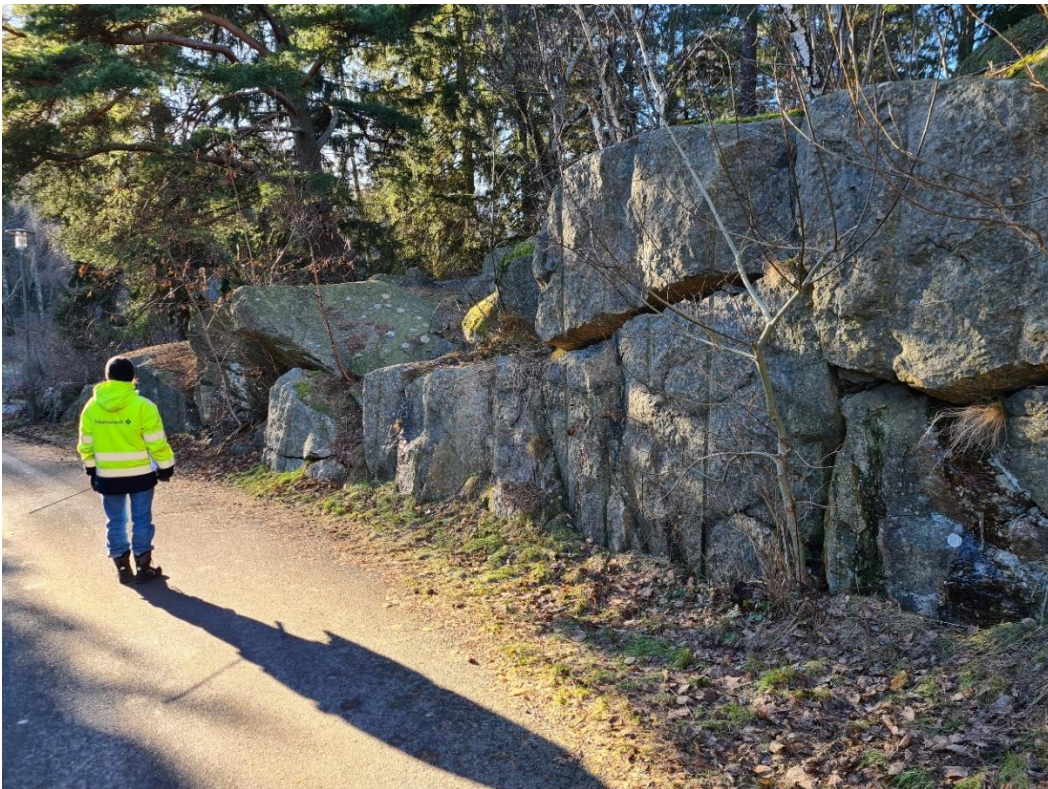
Figur 13. Del av sprängd skärning i norra delen av undersökningsområdet längs Plutovägen.

För de sprängda skärningarna längs Plutovägen, se markering i Figur 18, rekommenderas det att de inspekteras av bergsakkunnig minst vart tionde år för uppföljning av deras stabilitet.

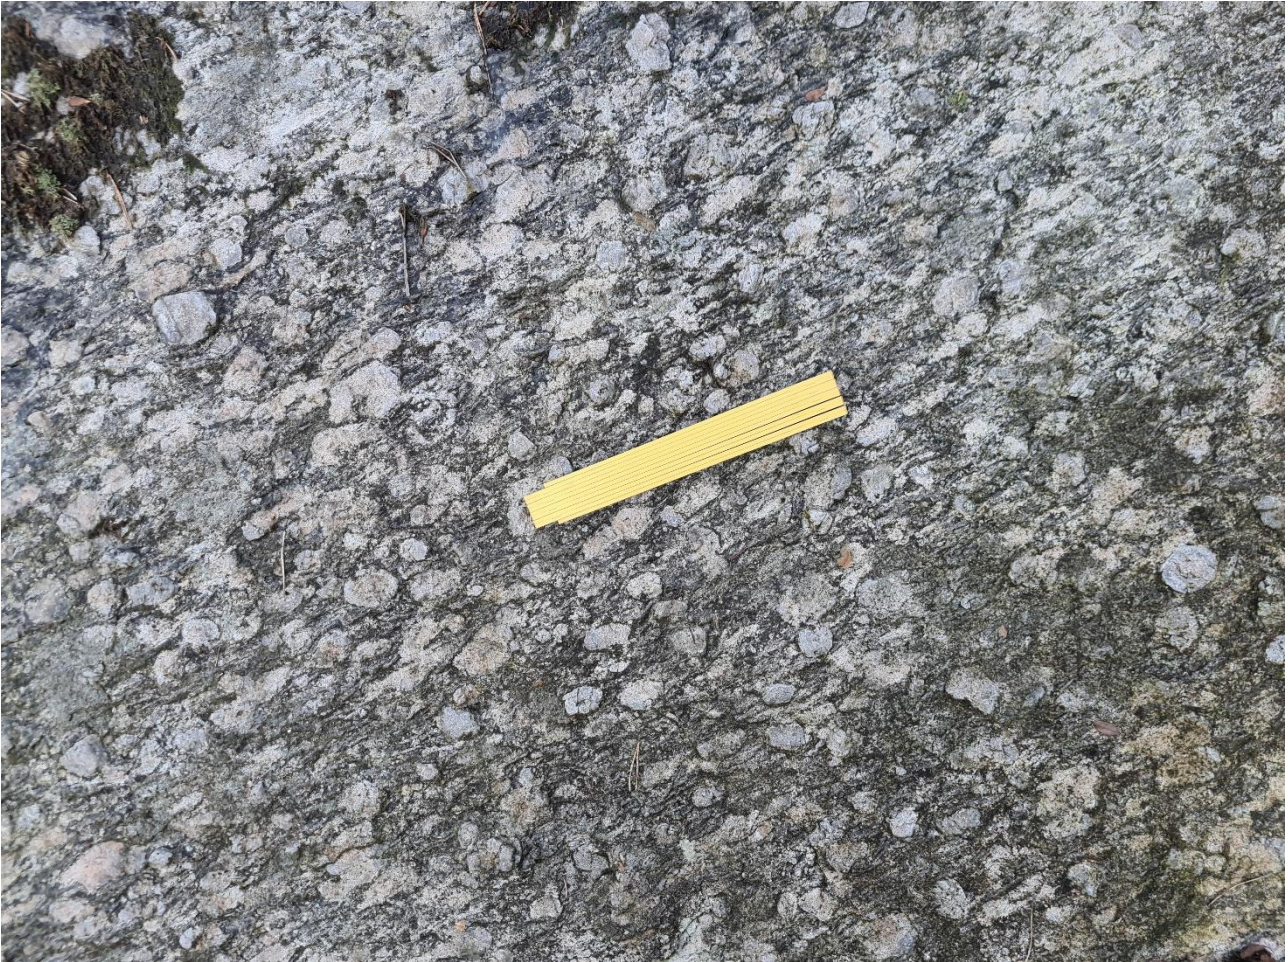
Figur 14. Berggrunden inom området domineras helt av röd till gråröd ögonförande gnejs, med strökorn på upp till 5 centimeter. Tumstock som skala.

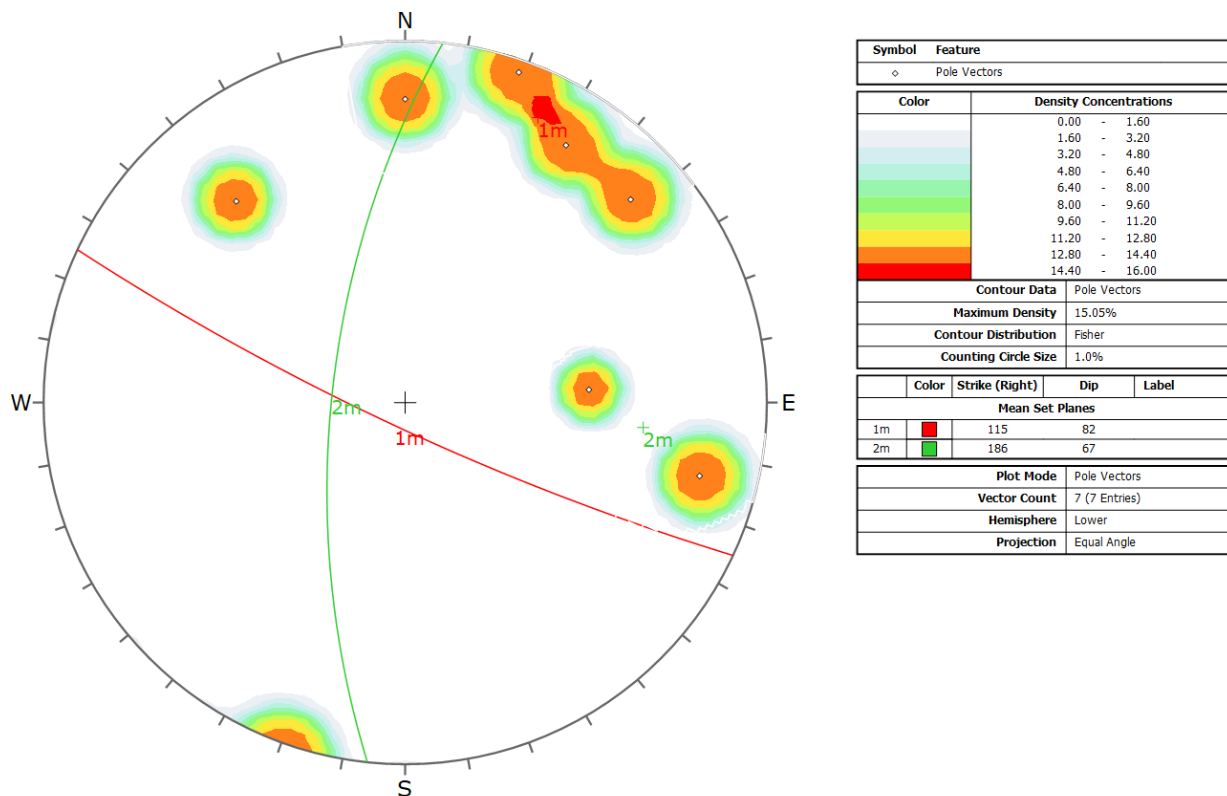
Under platsbesöket mättes ett antal sprickor i berget in. Dessa visas i Figur 15, där två sprickgrupper för området även beräknats. Dessa är SG1 $115^{\circ}/82^{\circ}$ och SG2 $186^{\circ}/67^{\circ}$. Då det fanns väldigt få sprickor i berget är underlaget för sprickmätningen något begränsad, och ska således inte tas som full sanning.

Figur 15. Stereonät med två plottade sprickgrupper, SG1 115°/82° och SG2 186°/67°. Notera att antalet inlagda sprickor är få, vilket gör sprickgruppernas orientering något osäker.

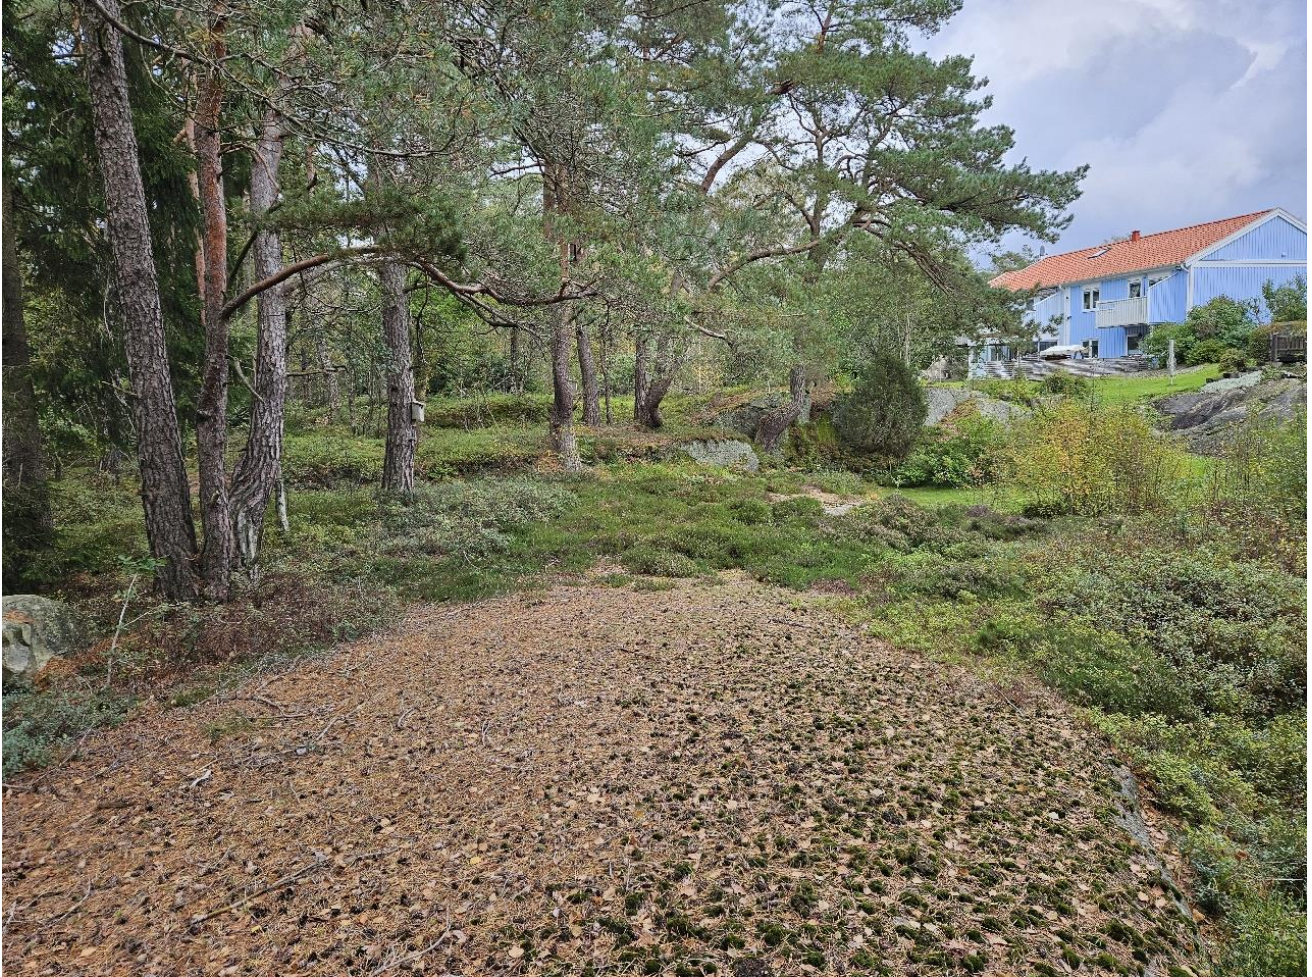
Det utökade undersökningsområdet består av samma, flata, hållmarksområde med tunt jordtäckte som övriga planområdet, se Figur 16. I söder, utanför planområdet, men i nära anslutning till det, finns en bergslänt med 45° lutning vilken stupar mot söder, se Figur 17.

Figur 16. Hela den utökade delen av planområdet består av flat hällmark med tunt jordtäckte. Vy mot nordost.

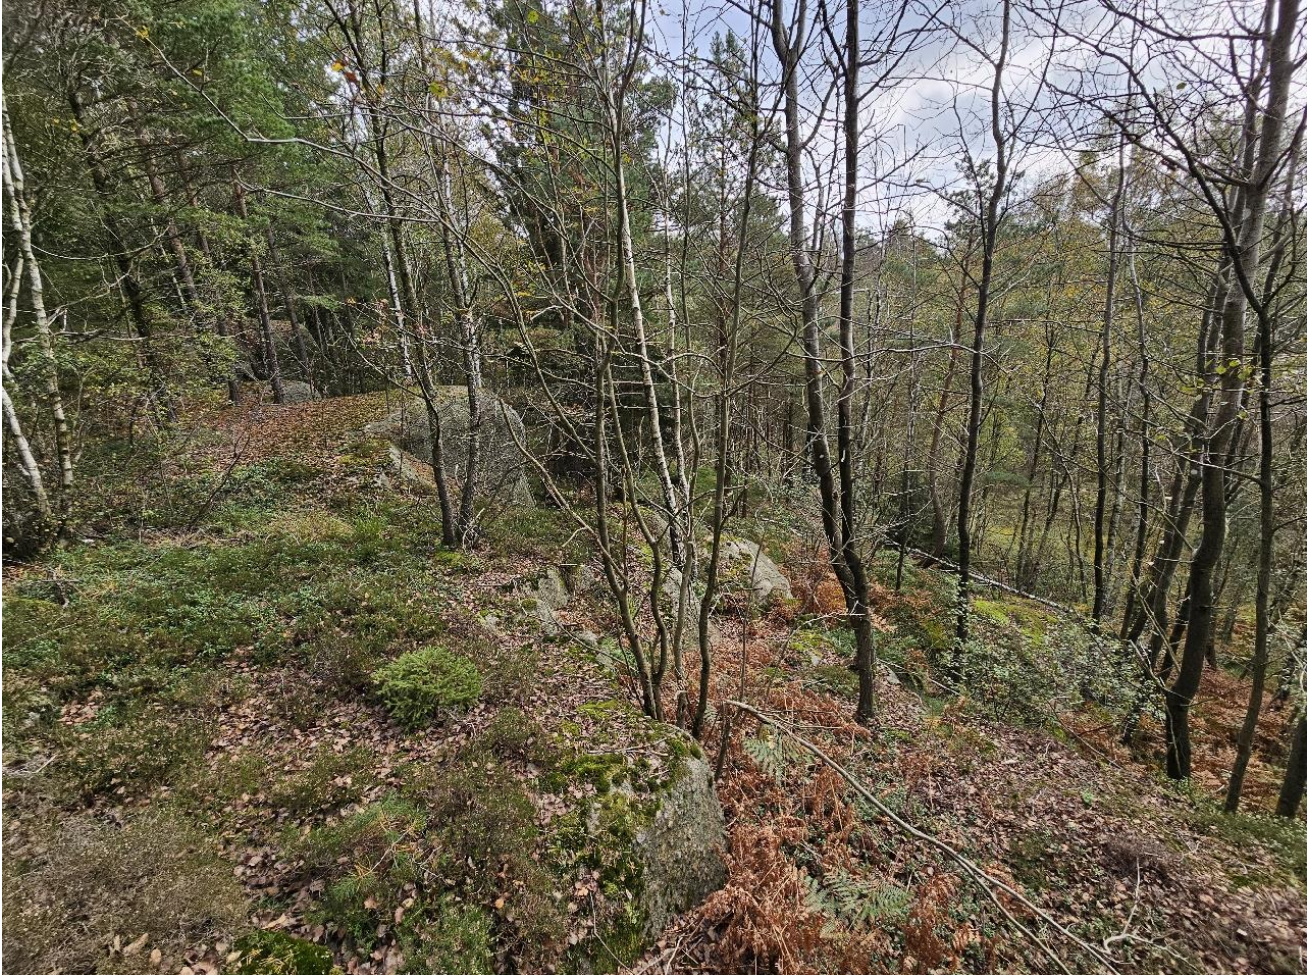
Figur 17. Slänt i södra delen av planområdet. Vy mot söder.

Bergslänten söder om det utökade området är stabil, men släntkrönet bör avgränsas med stängsel för att förhindra att allmänhet och närboende trillar ned för slänten. Läget för detta stängsel har ungefärligt markerats i Figur 18, men bestäms i detalj under områdets byggskede.

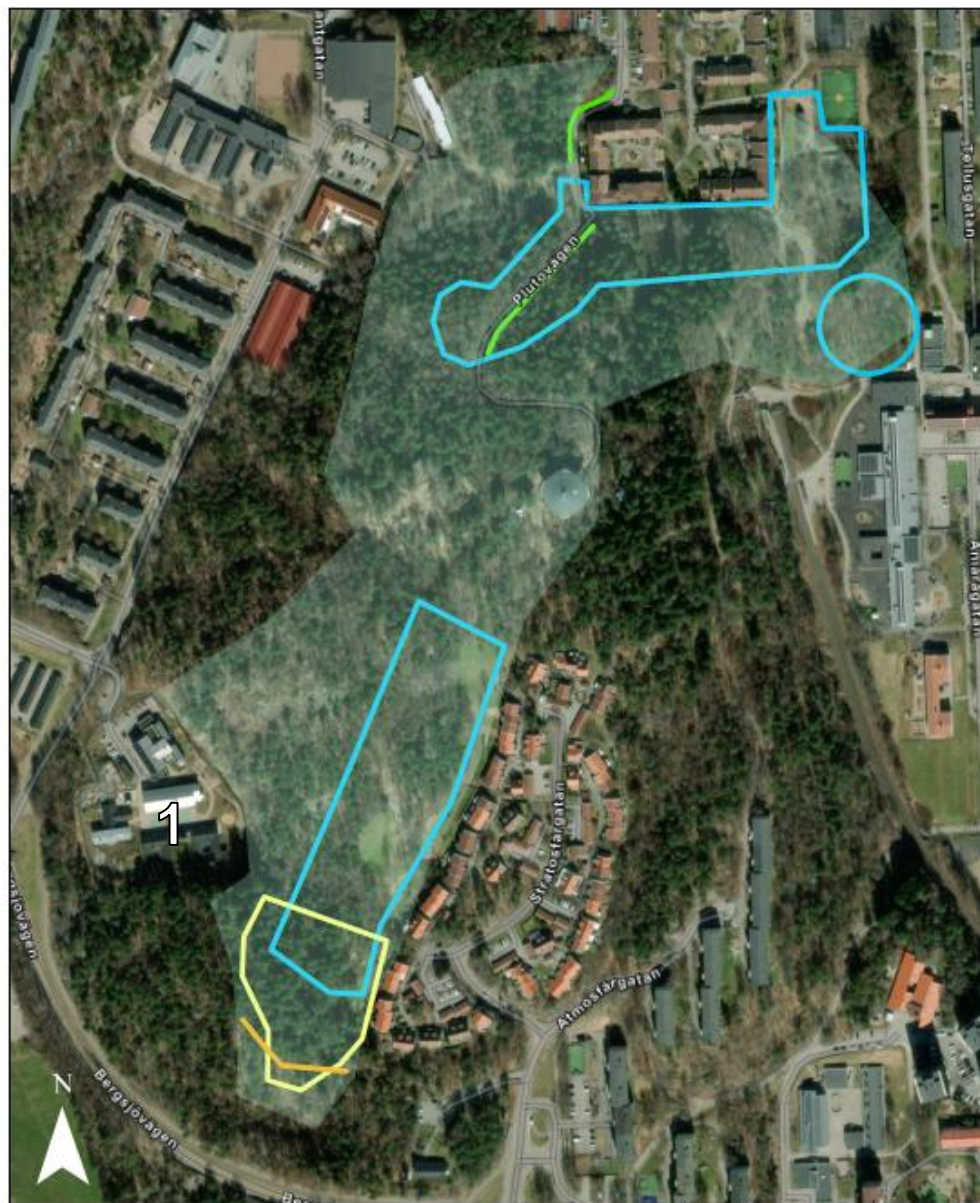
Figur 18. Undersökt område markerat i ljus grönt, primära undersökningsområdet är markerade med blåa polygoner, utökat planområde med gul polygon, sprängda skärningar som gröna linjer samt orange linje för ungefärligt läge på förslag på stängsel. För ökad läsbarhet, se Bilaga 1.
