PM/ GEOTEKNIK OCH MILJÖTEKNIK

Uppdrags nr: 115-232

DETALJPLAN FÖR NYA BOSTÄDER  
LÅNGSTRÖMSGATAN, GÖTEBORGS STAD

## TELLSTEDT I GÖTEBORG AB Avd geoteknik och mätteknik

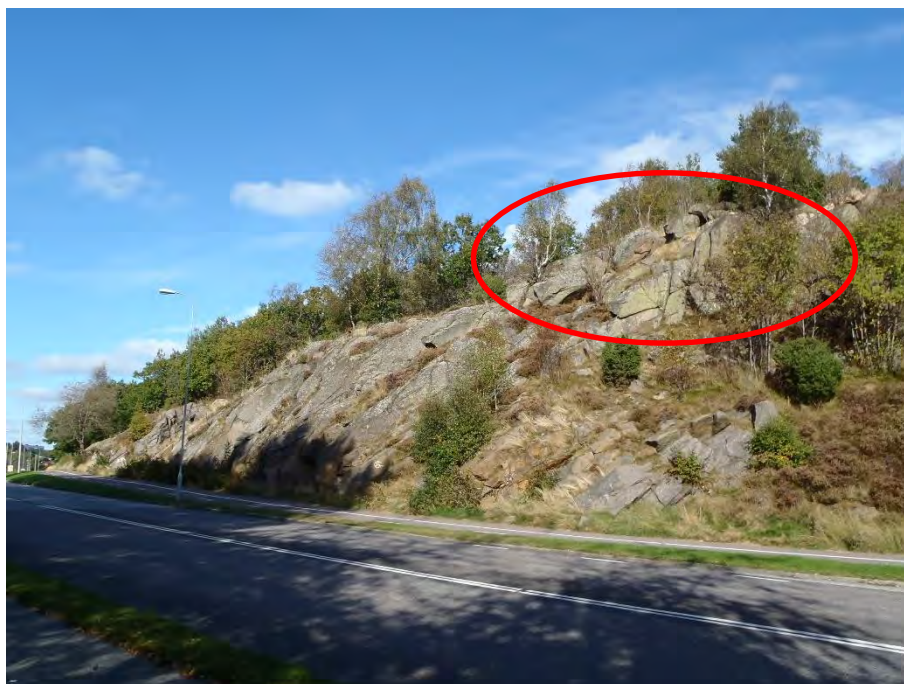
*Figur 4.1. Den södra delen av den östra slänten med instabila block markerade.*

Det högsta partiet vid undersökningsområdets södra gräns är storblockigt uppsprucket med lösliggande, upplagade block 10-15 m ovanför GC-vägen. Dessa block bedöms vara potentiellt instabila (Figur 4.1). Ett trasigt, funktionsodugligt staket skiljer det blockuppspruckna partiet från högre liggande delar som bedöms vara stabila (Figur 4.2).

1. Det höga, blockuppspruckna partiet i undersökningsområdets södra ände bedöms behöva åtgärdas inom 3 år, genom bergrensning och bultning. Uppskattade mängder är 10x10 m bergrensning och 5 bultar. Det kan dock

bli svårt att på ett säkert och kontrollerat sätt säkra de översta blocken. Ytterligare utredning om hur detta lämpligast utförs bör göras. Se Figur 4.3.

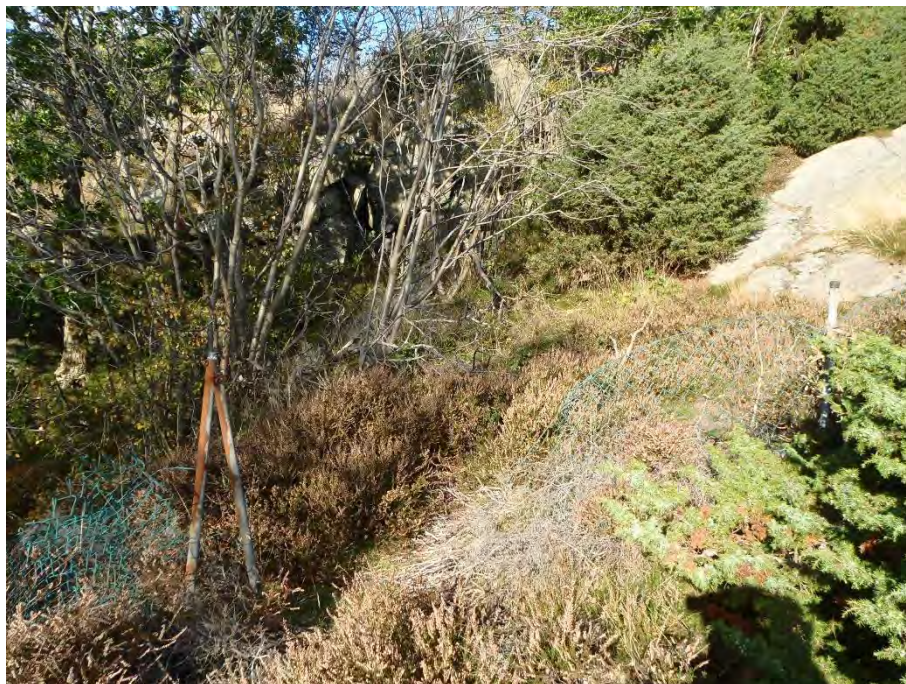
Figur 4.2. Funktionsodugligt staket med bakomliggande högre delar av slänten.

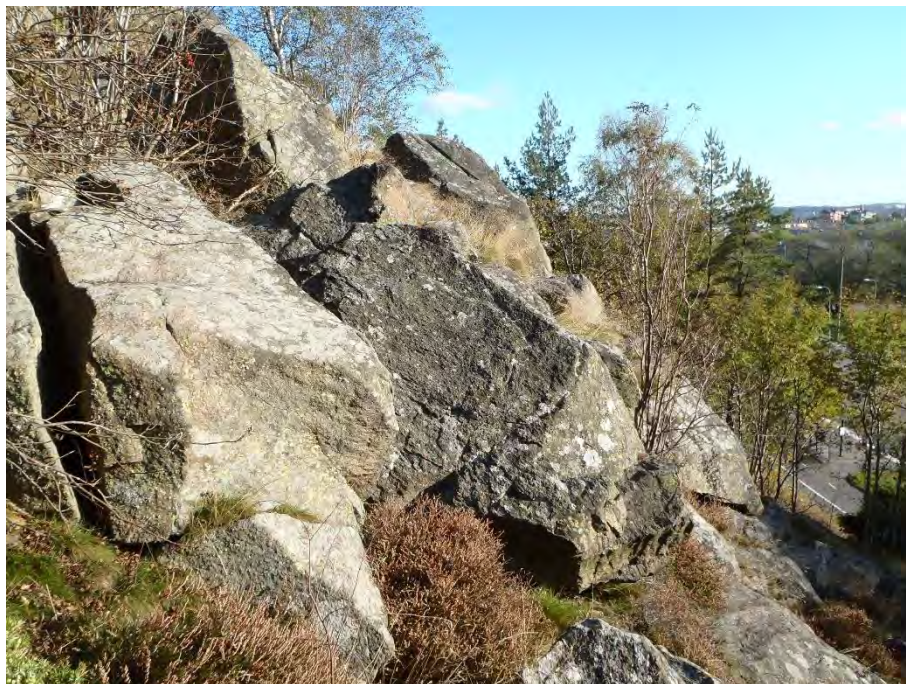
*Figur 4.3. Åtgärd nr 1 med Långströmsgatan synlig i bildens högra sida.*

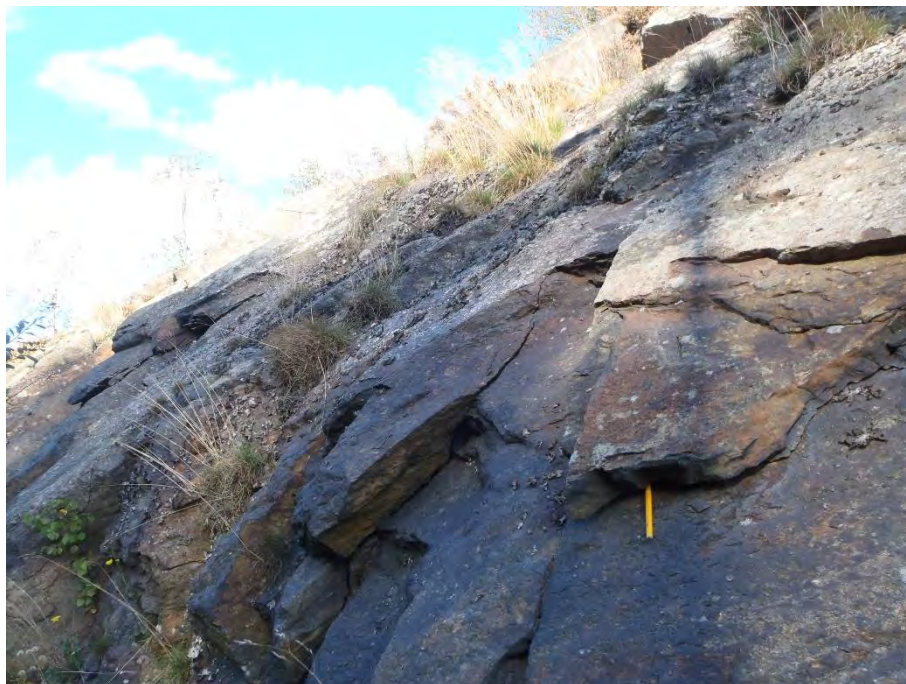
2. Den nedre delen av slänten med utglidande skivor ur sprickgrupp 3 bedöms behöva bergrensas inom 3 år. Uppskattade mängder är 50x2 m. Endast de lägre partierna i anslutning till GC-vägen behöver åtgärdas. Se Figur 4.4.

*Figur 4.4. Åtgärd nr 2 med pennan instucken under instabil skiva.*

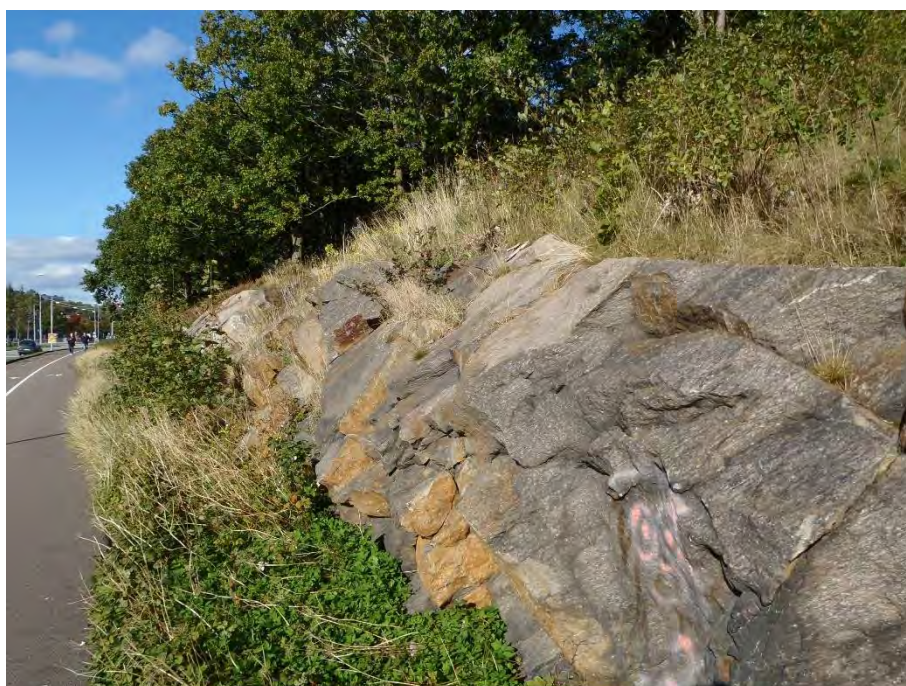
*Figur 4.5. Åtgärd nr 3 i framsprängd bergskärning med överhäng.*

3. Den framsprängda skärningen med tydliga överhäng bedöms behöva bergrensas inom 6 år. Uppskattade mängder är 20x2 m. Se Figur 4.5.

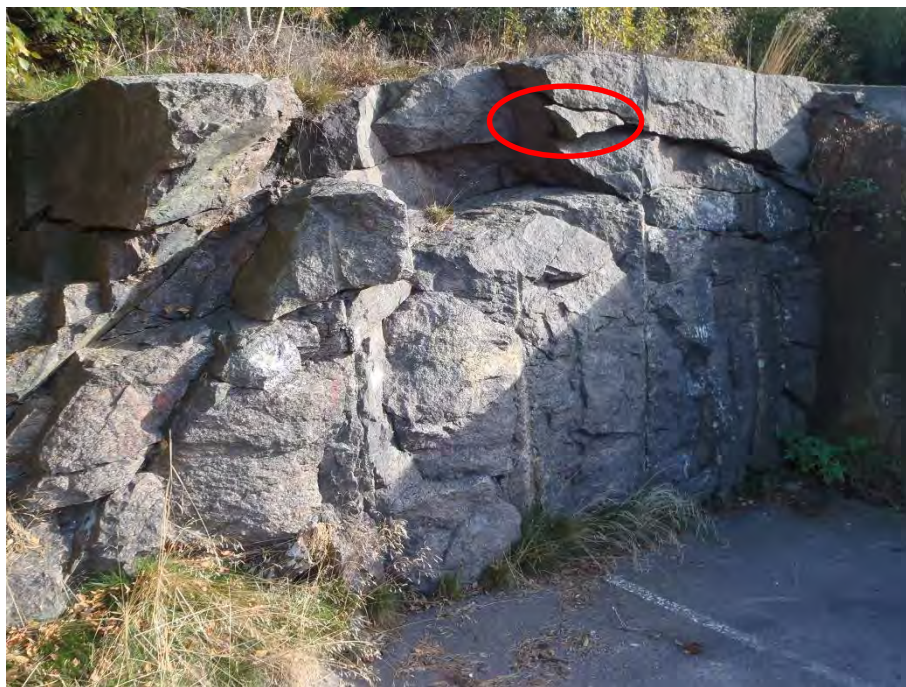
Figur 4.6. Åtgärd nr 4 i framsprängd skärning med instabilt block markerat.

4. Enstaka små instabila block i den framsprängda skärningen vid parkeringsytan bedöms behöva bergrensas inom 6 år. Se Figur 4.6.

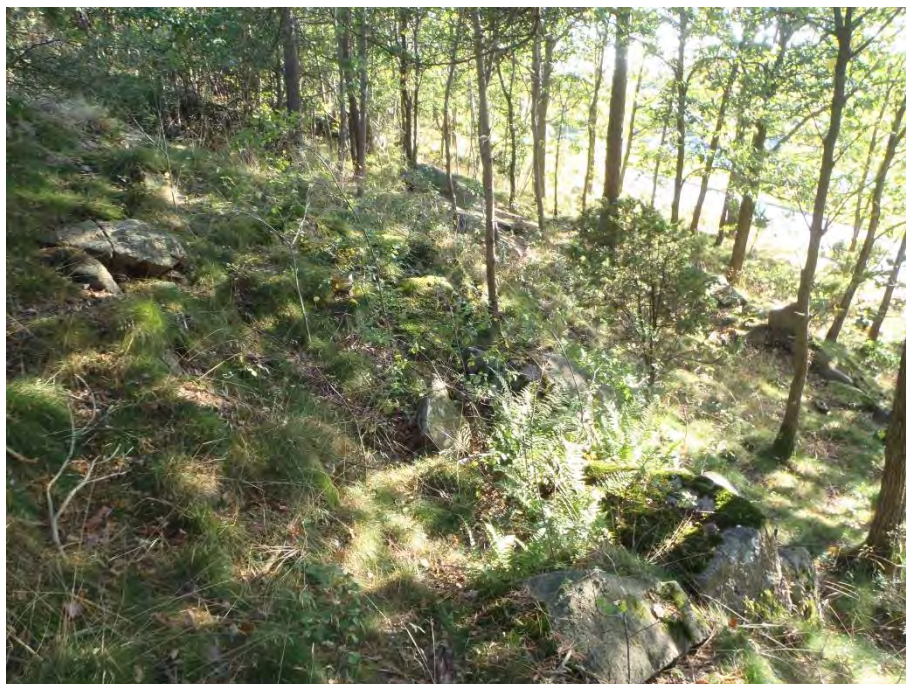
Slänten norrut längs Långströmsgatan utgörs närmast GC-vägen av en jordslänt med enstaka framstickande block eller mindre hållar. Bakom slänten vidtar ett flackare parti med lösliggande, jordtäckta block (se Figur 4.7) och därovanför en naturlig bergslänt som reser sig stegvis uppåt. Släntsidan bildas av 2-4 m höga medelbranta sprickplan ur sprickgrupp 3, med flacka jordtäckta partier däremellan. I den södra änden nära Långströmsgatan 11 finns även en sank svacka.

Figur 4.7. Jord-/blockslänt med vegetation, Långströmsgatan till höger bakom träden.

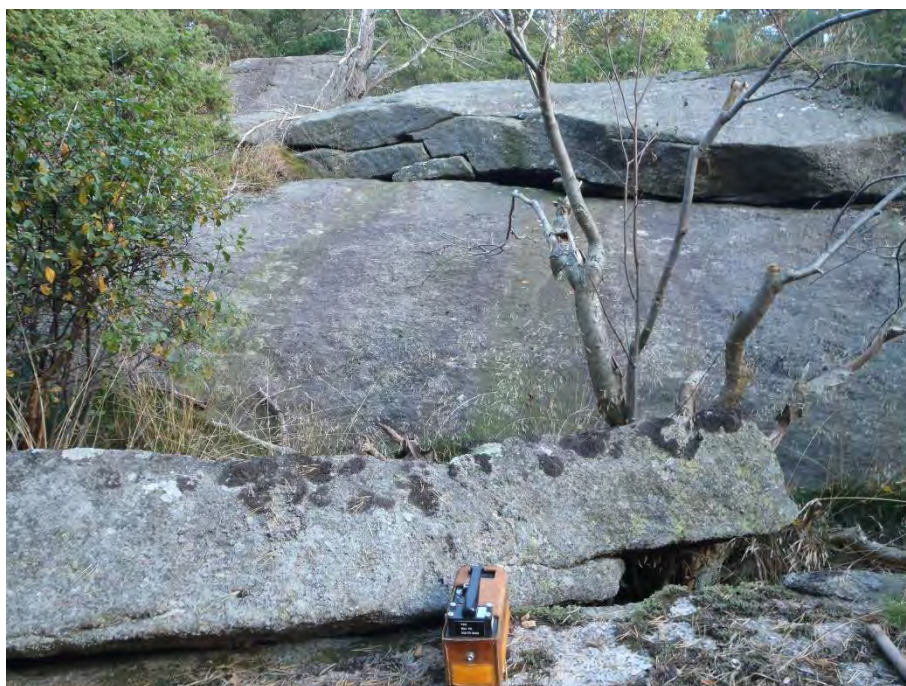
Den höga naturliga bergslänten är allmänt uppsprucken, antingen i 0,5-1 m tjocka skivor parallella med sprickgrupp 3 eller, där sprickgrupp 2 och 4 tättnar, i block med kantlängd 0,6-2 m. Även sprickor ur övriga sprickgrupper förekommer, framför allt ytnära horisontella bankningsplan. På sina ställen syns i de övre släntdelarna tydligt hur skivorna har lossnat och glidit ner en bit, för att fastna på de flacka mellanpartierna. Se Foto 4.8.

*Figur 4.8. Nedfallen skiva i övre delen av bergslänten.*

Aktiviteten i slänten bedöms ha varit störst vid istidens slut och inga större fortsatta rörelser förutses under eventuella nya byggnaders livstid (ca 100 år). Befintliga block och skivor bedöms idag vara stabila.
