### **Geoteknisk utlåtande**

Datum: 2021-12-02

## **Detaljplan för Förskola vid Solvädersbyn inom stadsdelen Biskopsgården, Göteborgs Stad**

### **Geotekniskt- och bergtekniskt utlåtande**

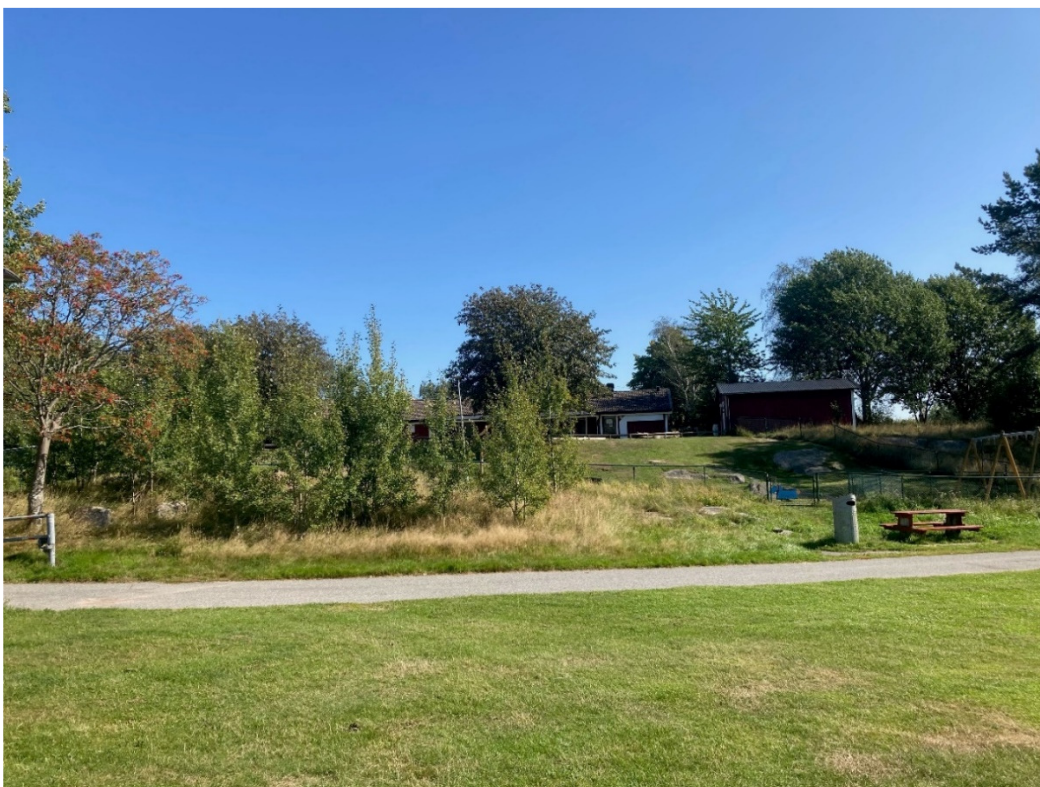
*Figur 3, Planområde vid okulärbesiktning.*

Del av gult område (stabilitetszon 2) i Figur 7 nedan utgörs enligt jordartskartan av finsand men den del som ligger inom planområdet utgörs av berg. Området kan även ses i foto från okulärbesiktning, se Figur 3.

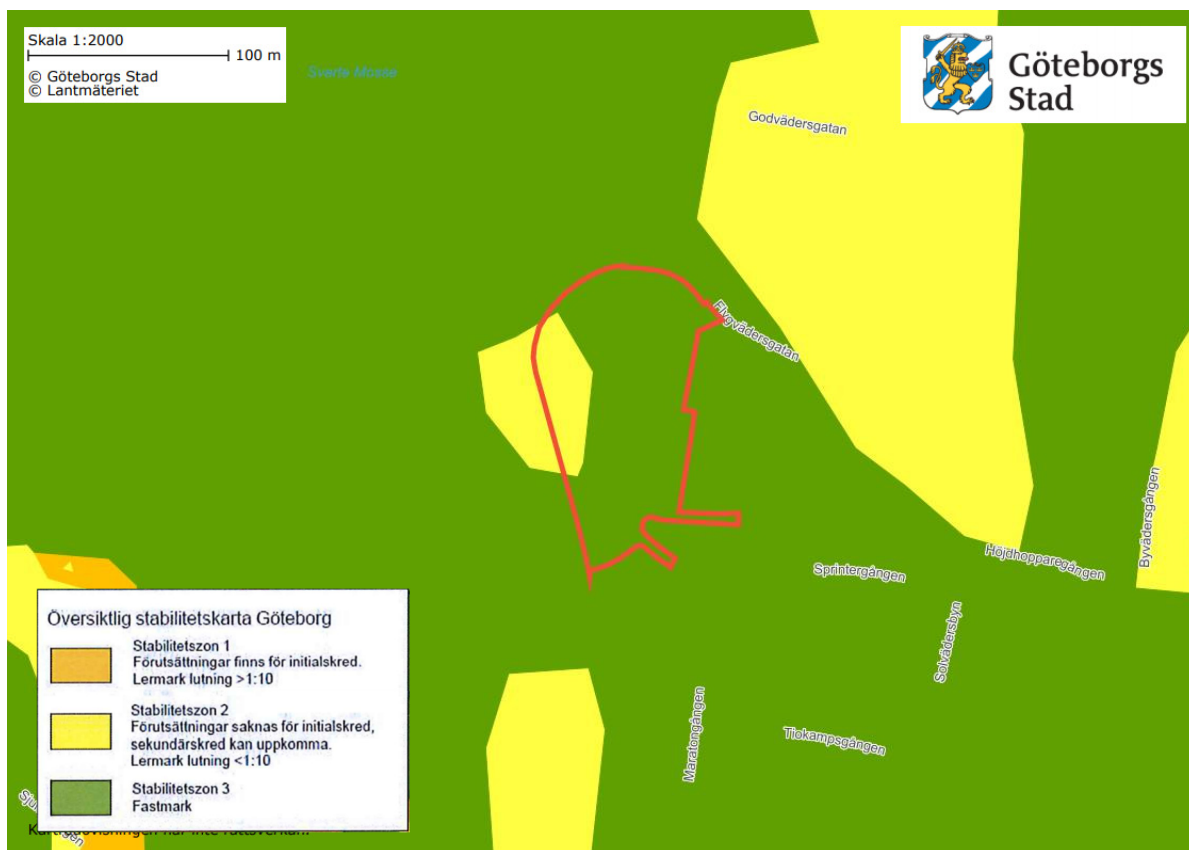
Figur 7, stabilitetskarta över planområde.

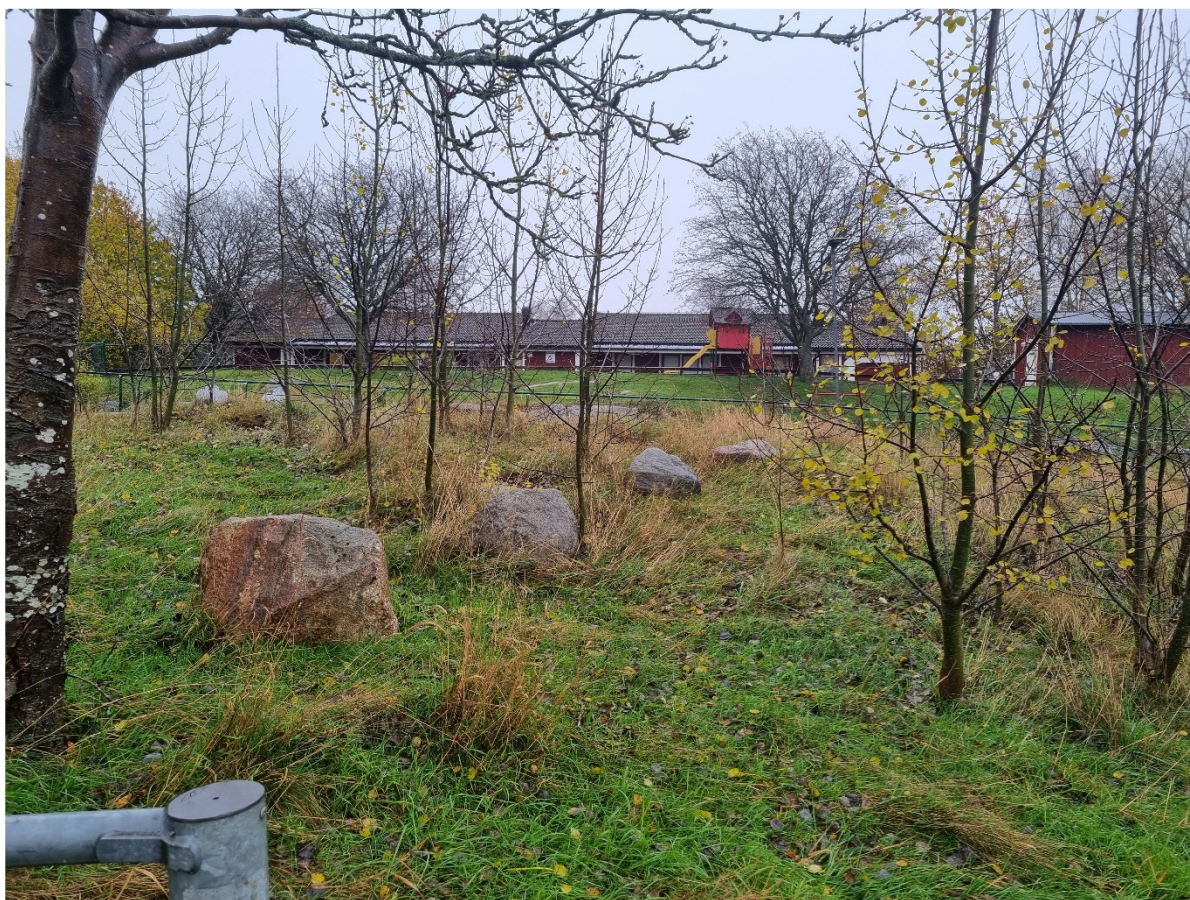
Området består till största delen av låga och flacka bergsslänter samt små uppstickande berghällar. I den norra samt östra delen är slänterna generellt högre och brantare, ca 2–3 m. Flertalet block i storleken 1x1x1 m är utspridda i de planare delarna av området, dessa bedöms inte utgöra någon risk, Figur 9.

Figur 9 Foto över block utspridda på områdets centrala delar, vy norr.

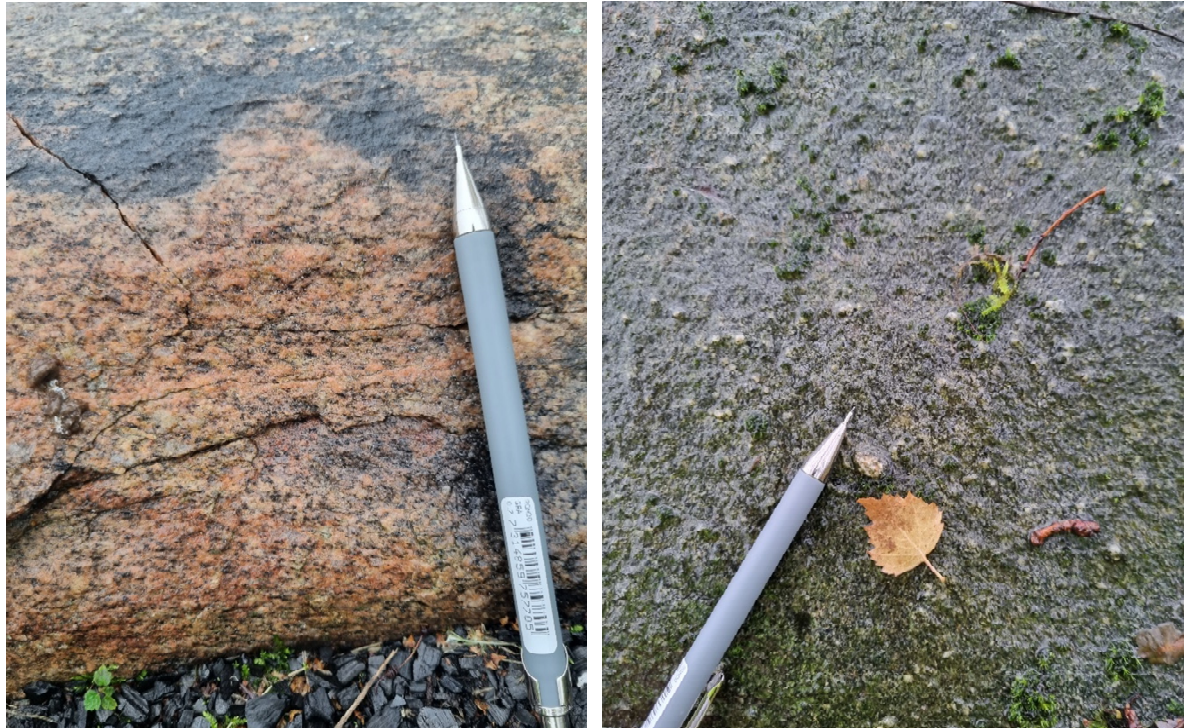
En röd, fin- till grov medelkorning granitoid, utan tydlig foliation, Figur 9. Denna bergart är begränsad till områdets nord-västliga delar. Den andra bergarten är mörkgrå med fin- till grov medelkorning grundmassa och lokalt förekommande porfyroklastar av kvarts och plagioklas. Porfyroklasterna varierar i storlek från kantiga på 0,5x0,5 cm till avlånga på 1x2 cm, Figur 9. Foliationen framträder i varierande grad i bergmassans olika delar, vanligen svag, men i områdets södra delar är den tydligt framträdande. Foliationens strykning är 120°, med vanligast förekommande stupning på 65°. Berggrunden i hela undersökningsområdet bedöms som storblockig.

*Figur 10* T.v. Röd granitoid. Foto taget i områdets nordvästra del. T.h. Mörkgrå bergart med rundade och kantiga porfyroklastar av plagioklas, i fint medelkorning till grov medelkorning grundmassa. Foto taget i områdets södra del.

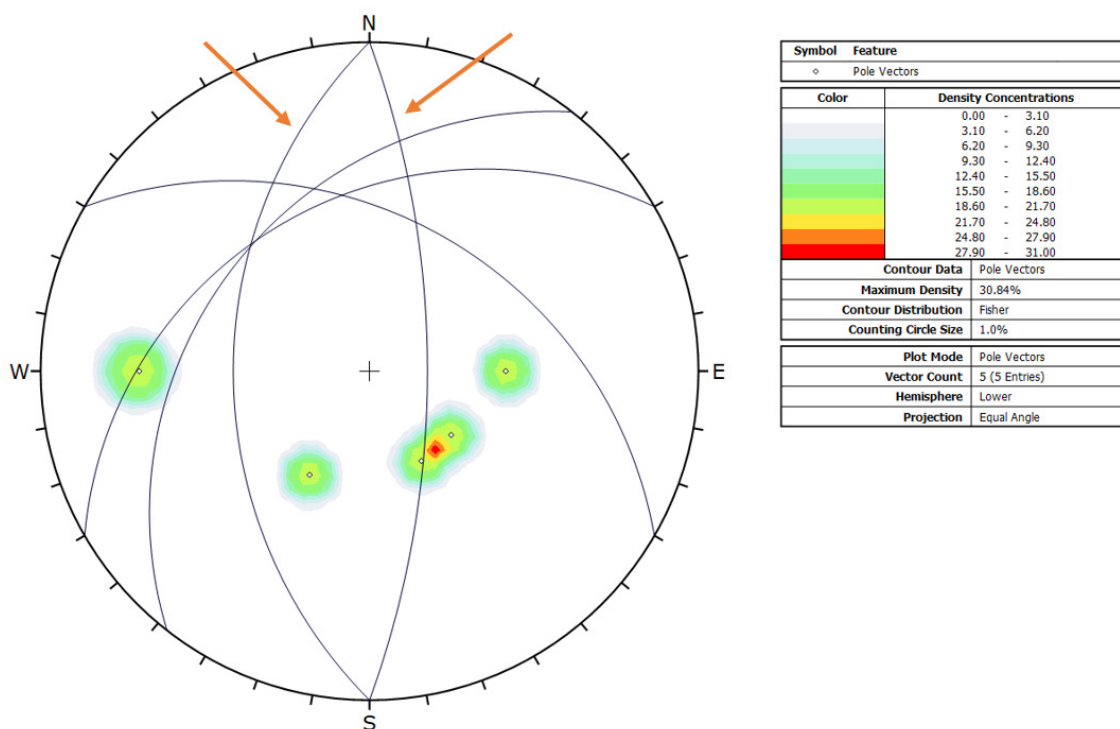
Sprickorna inom området stryker vanligen åt norr samt syd. Utöver dessa förekom även enstaka sprickor med varierande riktning, Figur 10. Sprickorna med sydlig strykning har en generell spårlängd av över fem meter och bedömdes okulärt som släta och undulerande på meterskala.

Sprickorna i sprickgruppen stupar 45° mot väst.

Sprickorna med nordlig strykning förekommer med en spårlängd av en till två meter. Sprickorna bedömdes okulärt som raa och undulerande på decimeter skala. Sprickorna i sprickgruppen stupar ca 70° mot nordnordväst.

Figur 11 Stereogram över uppmätta sprickriktningar i planområdet. Orangea pilar pekar på vanligast förekommande sprickriktningar för området.

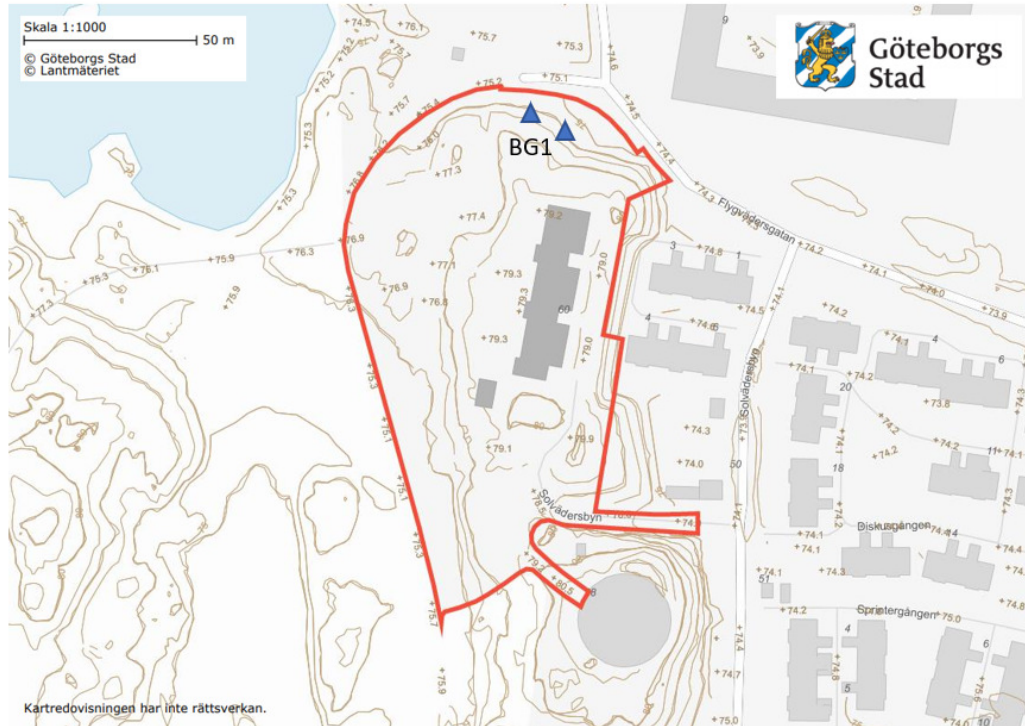
Inom området noterades en blockgrupp, Figur 11, samtliga block bedöms ligga stabilt. Blockgrupp (BG1) redovisas närmare nedan.

Figur 12 Översikt, blåa trianglar representerar den blockgrupp (BG1) som särskilt kommenterats i detta PM.

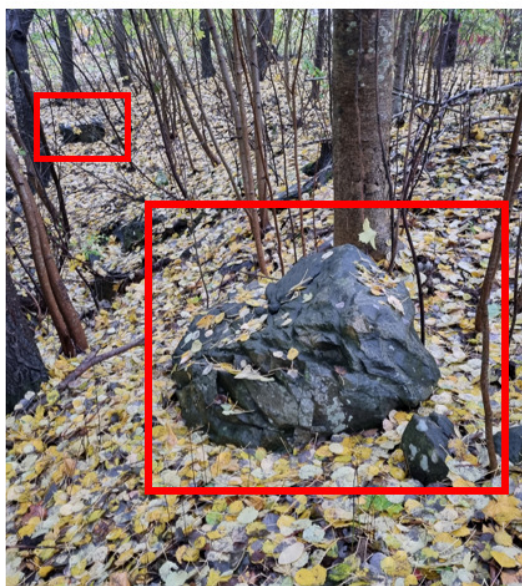
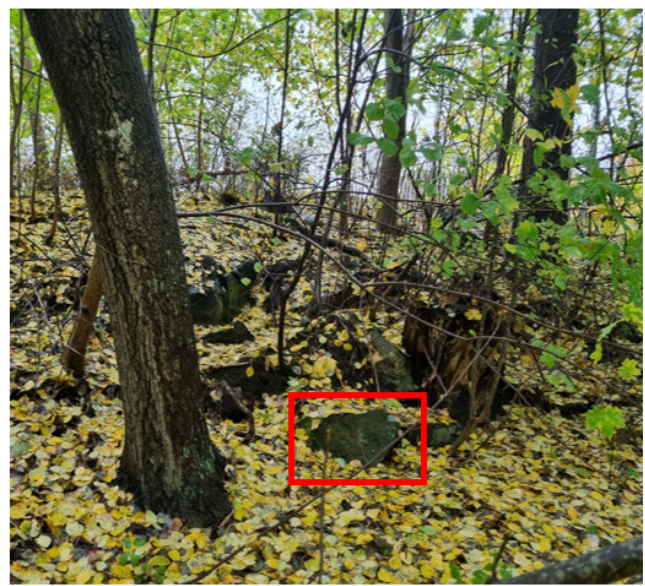
BG1 är lokaliserad i den norra delen av området. Blocken är ungefär 1x1x0,5 och bedöms ligga stabilt pga. blockens utformning i samverkan med släntens flacka lutning, **Error! Reference source not found.** och 13.

Figur 13 T.h. Blockgrupp 1 (BG1), stabil, vy 180°. T.v. Blockgrupp 1 (BG1), stabil, vy 240°.

Det föreligger inte någon risk för bergras och blocknedfall som kan påverka området för detaljplanen, inga åtgärder krävs under rådande förhållanden. Vid eventuellt framtida bergschaktning som utgör förändrade förutsättningar så rekommenderas en förnyad bedömning av bergmassans stabilitet.

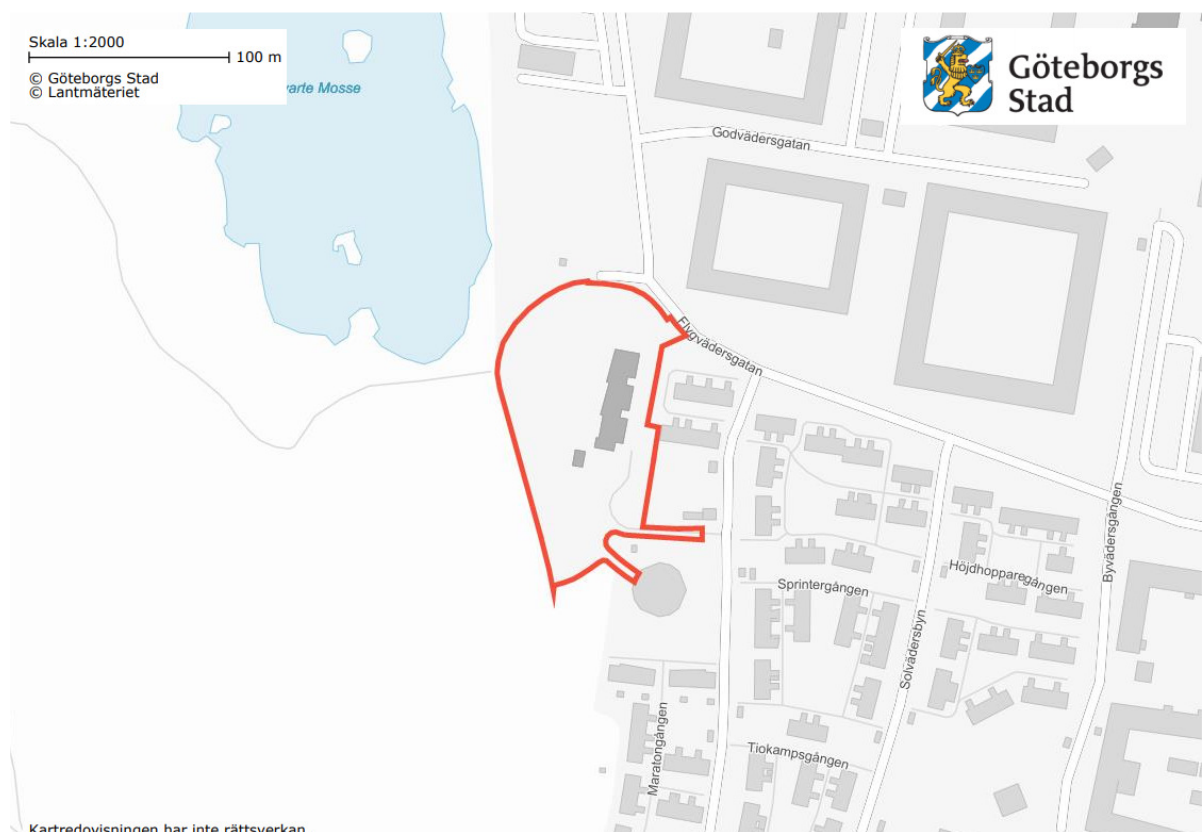
Enligt figur 14 föreligger ingen risk för översvämning i området med dagens exploatering. Inom området finns ett befintligt dagvattensystem, systemet kan behöva ses över och eventuellt anpassas för den planerade exploateringen.

Figur 14, översvämningens risk över planområde.

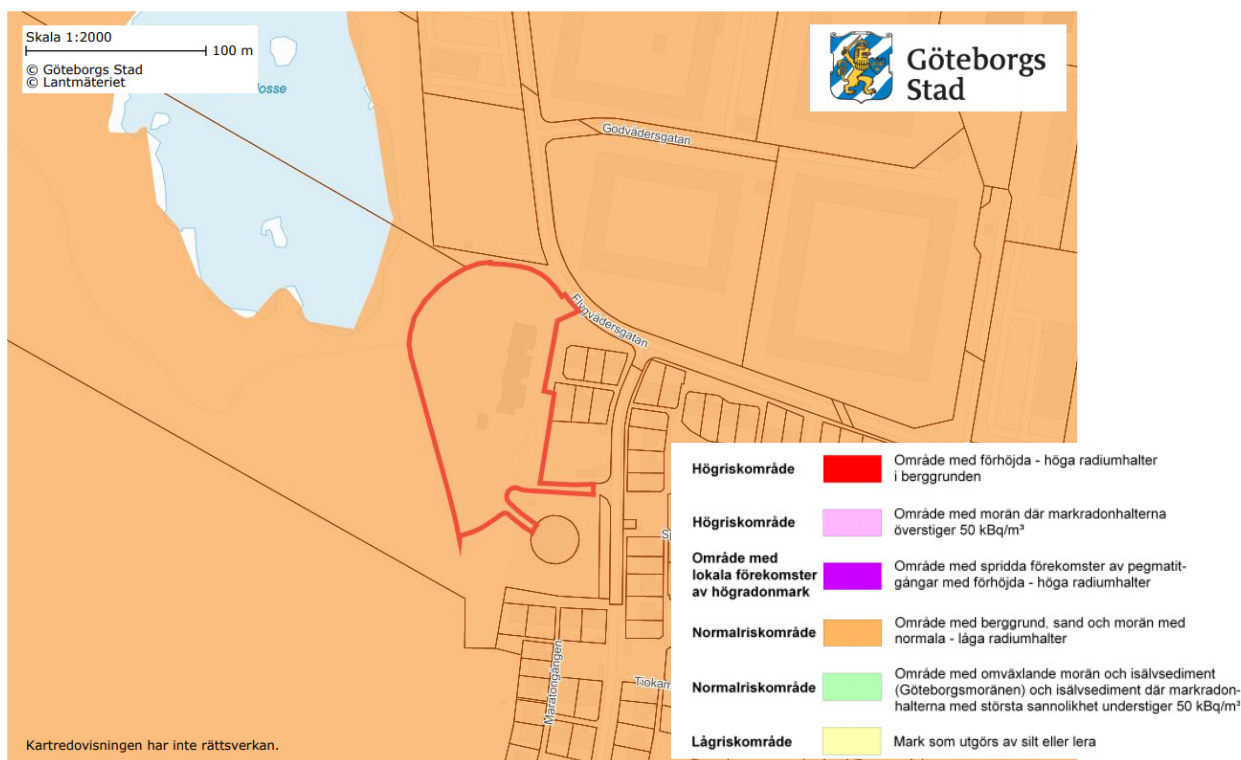
Enligt översiktlig radonriskkarta, se Figur 15, är området klassificerat som normalriskområde.

Figur 15 Översiktlig radonriskkarta med planområdet markerat i rött.

Översiktsskator ger ett grovt mått på potentialen för radonavgång, men den lokala variationen kan vara stor. Därför rekommenderas att undersökning utförs med gammaspektrometer, i de områden där bostadshusbyggnad planeras, för att säkerställa precis hur stor radonrisken är i det lokala området, och därmed ifall byggnadstekniska radonskyddande åtgärder behöver vidtas vid byggnationen.

På normalradonmark ska nya byggnader uppföras radonskyddande, dvs. en grundkonstruktion som inte har uppenbara otätheter mot markluft. Rör genomföringar i bottenplattan skall tätas.
