Fastighetskontoret

Långströmsparken, geoteknisk och bergteknisk utredning

Göteborg 2011-10-24
Rev 1. 2012-01-13
Rev 2. 2013-02-19

PM Geoteknik och bergteknik

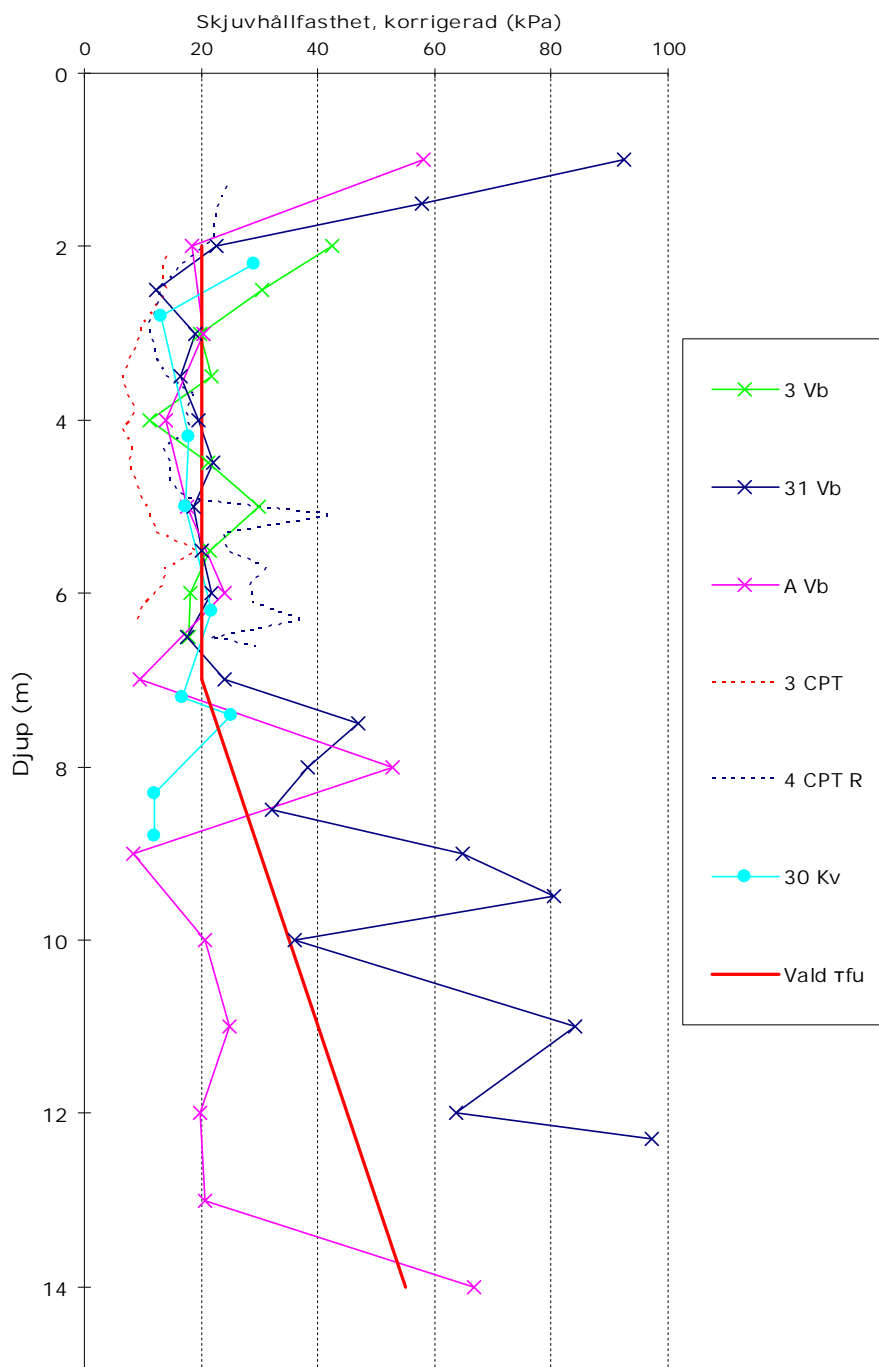
Diagram 1. Skjuvhållfasthetsammanställning samt vald skjuvhållfasthet.

En sammanställning av skjuvhållfastheten i området med största lermäktigheterna visas i Diagram 1. Uppgifter om lerans skjuvhållfasthet är tagna från fältundersökningarna som är gjorda inom utredningen samt tidigare utredning A. Sammanställningen finns även som bilaga 3.

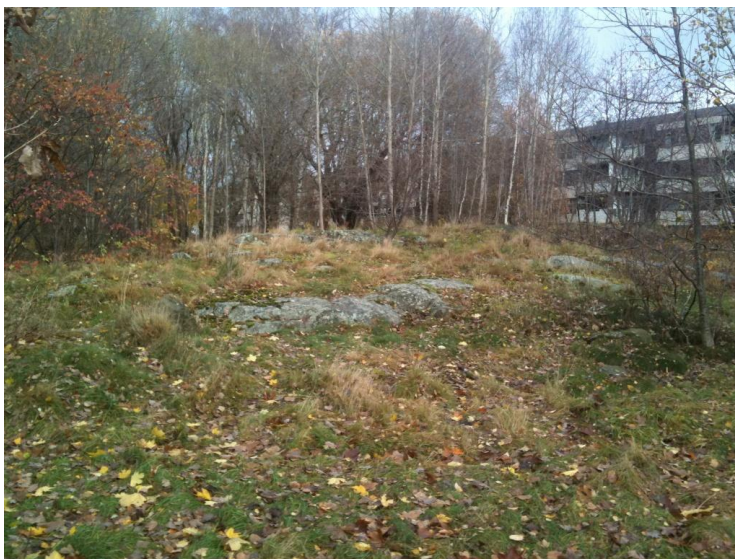
Område 1 (se ritning G01) har låg topografi och består av låga, mjuka hållar bevuxna med lav. Ingen åtgärd behövs.

Figur 1: rundade hållar i område 1. Ingen åtgärd.

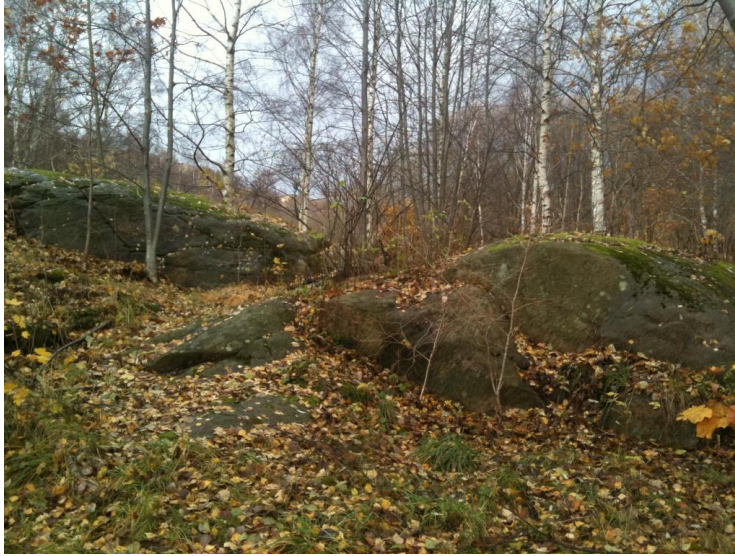
Område 2 (se ritning G01) har låg topografi och består av mjuka, runda hållar bevuxna med lav och mossa. Låg sprickfrekvens skapar få block. Lämnas utan åtgärd.

Figur 2: område 2 består av mjuka, runda hällar. Ingen åtgärd.

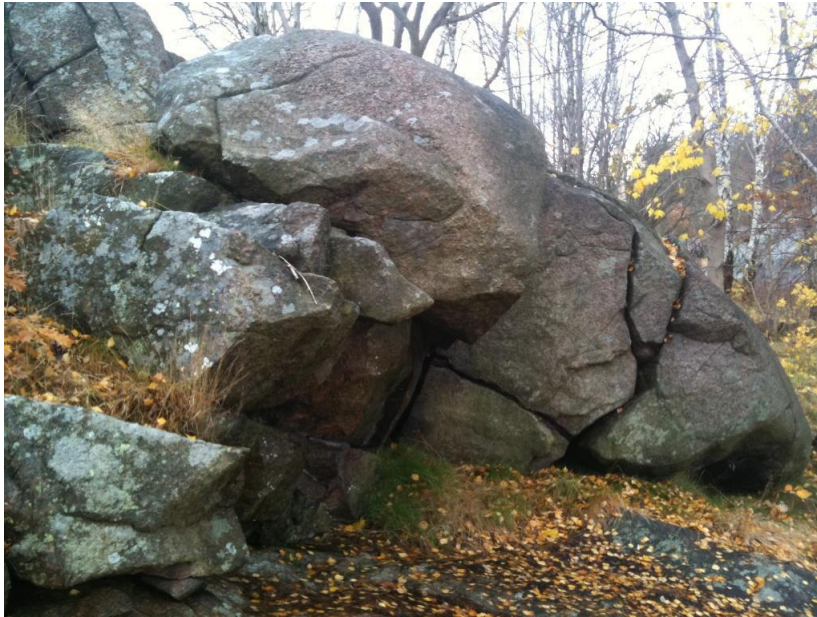
Område 5 består av bergknallens sydöstra branta slänt, ovanför en förskola (se ritning G01). Denna ligger utanför detaljplanens område men har karterats för att utreda förhållandena inför en eventuell sprängning. Bergslänten är brant och har flera sprickplan, vilket ger stora block. Flera av dessa står instabilt på sprickytor som lutar ut från berget (se figur 3 och 4). Det rekommenderas att denna slänt åtgärdas, oavsett om det ska sprängas eller ej, eftersom det finns risk för blocknedfall. Eftersom slänten är så instabil bedöms också att risk för ras vid pålningsarbeten inte kan uteslutas. Rekommendationen är att slänten åtgärdas snarast.

Figur 3: område 5 uppvisar instabila block som bör tas bort eller säkras, oavsett om sprängning kommer att utföras eller ej. Nedanför dessa block sluttar berget brant ner mot förskolans gård.

Bergets södra sida (område 5) består av en brant slänt som höjer sig ovanför en förskola. Denna sida av berget har stora block (se figur 3 och 4), som bedöms instabila (se beskrivning 7.5). Det rekommenderas att denna slänt rensas på lösa block, i vissa fall kan bultning användas för att säkra block. Några av blocken är så pass stora att de behöver klyvas innan de kan tas bort. Dessa åtgärder rekommenderas att utföras oavsett om sprängningsarbeten kommer att ske i området eller ej. Detta gäller särskilt eftersom förskolans gård befinner sig rakt nedanför den branta bergslänten.

Område 4 som utgör den norra delen av bergknallen behöver ingen åtgärd utom losstagande av enskilda lösa block i samband med sprängning. Område 5, som utgör södra delen av bergknallen, behöver åtgärdas. Slänten har instabila, stora block som behöver tas bort alternativt säkras. Detta bör ske oavsett om sprängning ska utföras eller ej, särskilt eftersom slänten vetter mot en förskola.

Efter att rapporten levererades 2011-10-24 har slänten i område 5 åtgärdats (PM 2011-12-27 Dnr 0281/10 "Långströmsparken, åtgärder i slänt i anslutning till förskola") av Park och naturförvaltningen. Slänten har rensats på block och bergsdelar har bultats. Bultningen kommer att besiktigas 1 gång per år. De rasrisker som beskrivs i rapporten (7.5 och 8.2) föreligger alltså inte längre.

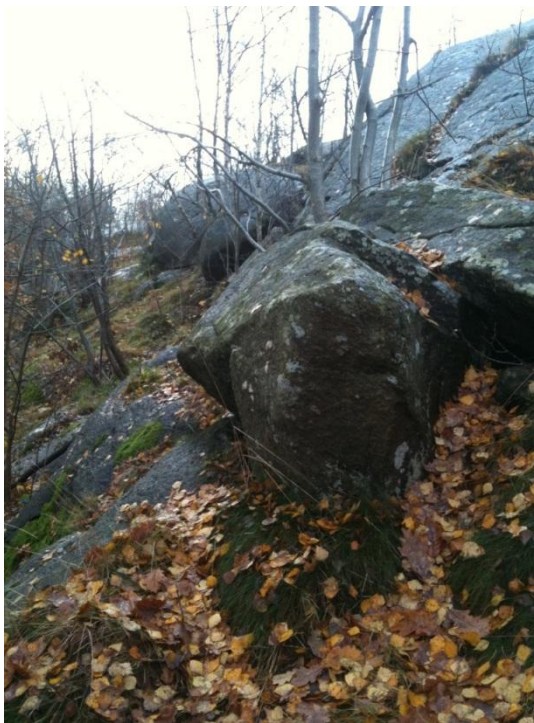
Figur 4: översikt över den nedre delen av område 5. Instabila block som står på sprickytor som lutar ut från berget.

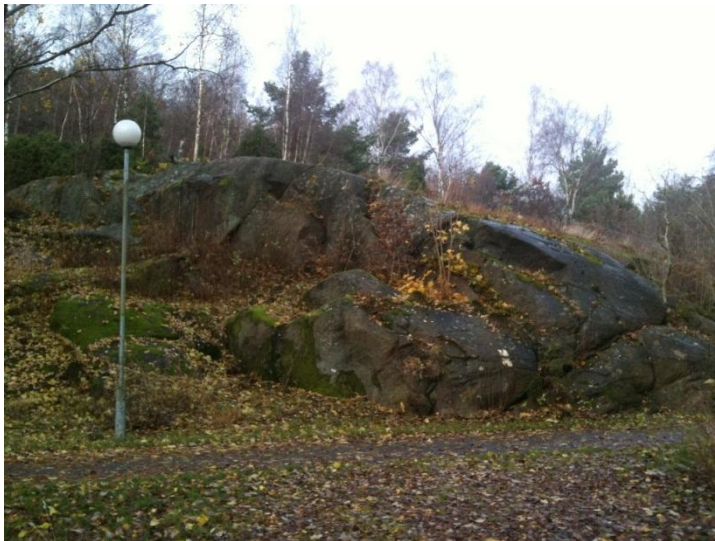
Detaljplaneområdet gränsar till en brantare bergslänt (område 6, se ritning G01) i väst upp mot de centrala delarna av Biskopsgården. Denna slänt har inspekterats för att bedöma huruvida det finns risk att blockutfall kan ske ner mot detaljplaneområdet. Slänten är relativt brant, men bedöms stabil och utgör ingen risk för blocknedfall in mot detaljplaneområdet och kan därför också lämnas utan åtgärd (se figur 5).

Figur 5: bergslänten utanför detaljplaneområdets västra gräns. Utgör ingen risk för blocknedfall in mot detaljplaneområdet.
