## EROSION VID DPL SKRA BRO

Med anledning av pågående arbete med detaljplan för Skra Bro så har en bedömning av pågående erosion utförts enligt önskemål från er.

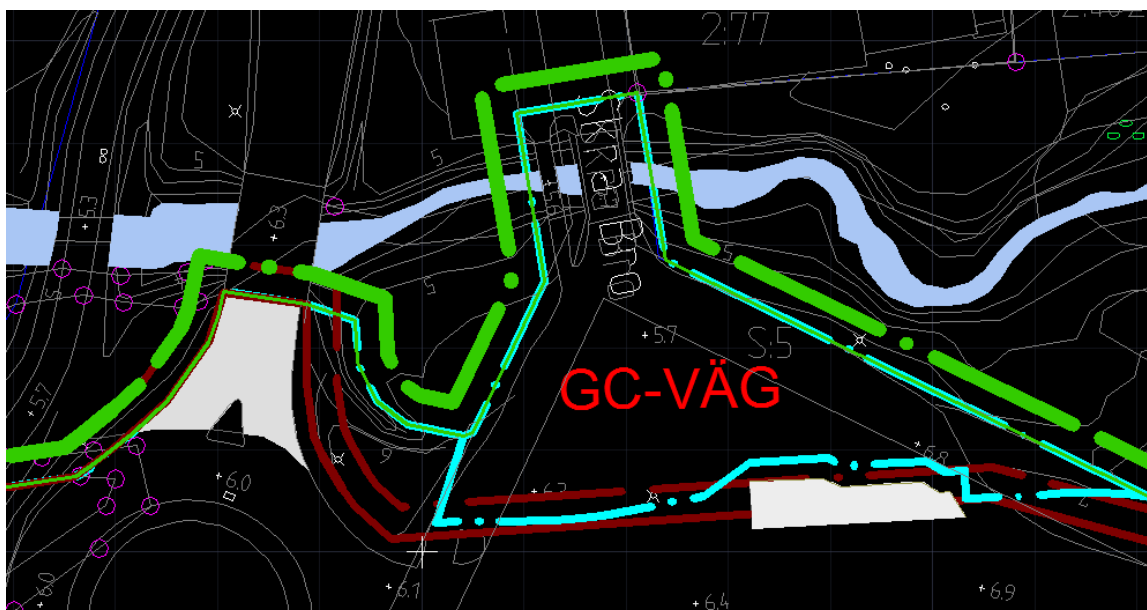
Figur 1 – Del av område för platsbesök 2018-04-10.

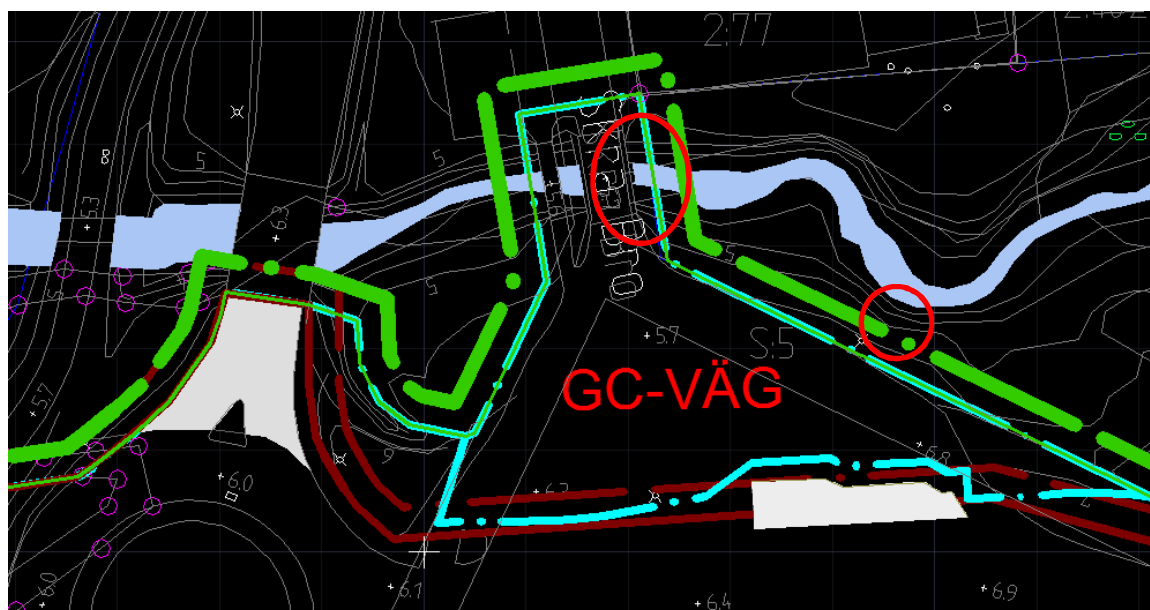
Det finns en viss erosion som visar sig genom mindre släpp i strandkanten och bar jord. Pågående erosion bedöms generellt sätt inte påverka planområdet och dess stabilitet. Dock finns ett par platser där pågående erosion kan komma att påverka planområdet. Dels uppströms brostöd vid befintlig gc-bro och dels vid skarp ytterkurva ca 30 m uppströms bron. Se röda markeringar i figur 2 nedan. Vattenflödet i Osbäcken är från höger till vänster i figur 2.

Figur 2 – Områden med pågående erosion.

För att säkra planområdet mot ras till följd av pågående erosion rekommenderas att lägga ut erosionsskydd vid gc-bro och vid den skarpa ytterkurvan, se figur 2 för lokalisering av dessa områden.

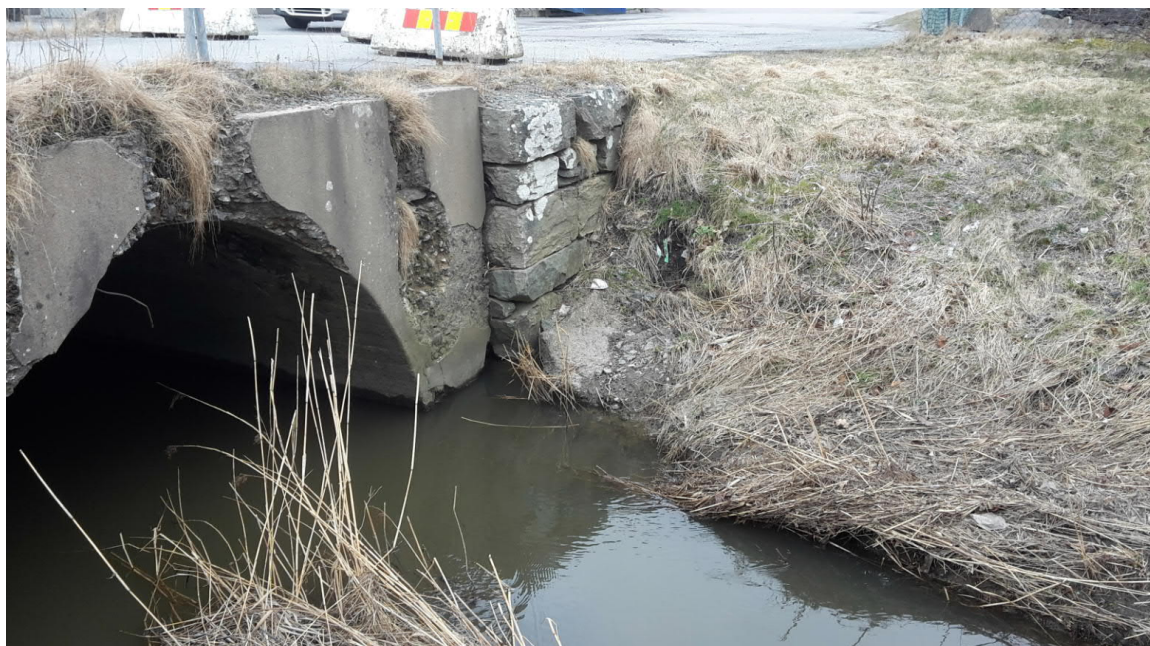
Uppströms brostöd saknas jordfyllning vid brons ändskärm och brokon. Se figur 3.

Figur 3 – Brostöd i Osbäcken.

Då brons grundläggning är okänd kan det inte uteslutas att motfyllningen behövs för att trygga stabiliteten kring brostödet. Risken finns att fortsatt erosion riskerar att underminera brons grundläggning och på sikt äventyra stabiliteten kring brostödet.

Syftet med platsbesöket är att bedöma omfattningen av pågående erosion. Dock måste nämnas att brokonstruktionen ser ut att vara hårt påverkad av slitage.

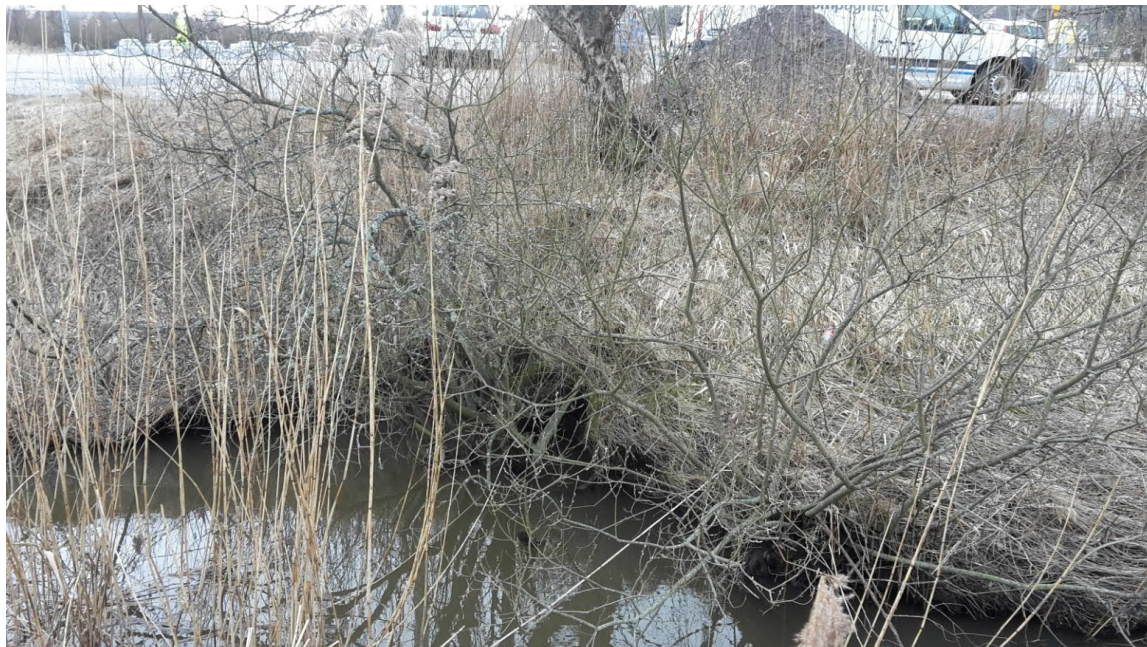
Vid skarp ytterkurva så pågår erosion in under grässvålen och har sköljt ur trädets rotsystem.

Figur 4 – Erosion vid skarp ytterkurva.

Gränsen för planområdet är belägen i anslutning till slänkrönet knappt 7 m från bäckens kant. Om erosionen inte stoppas riskeras ett stabilitetsbrott in över planområdet.

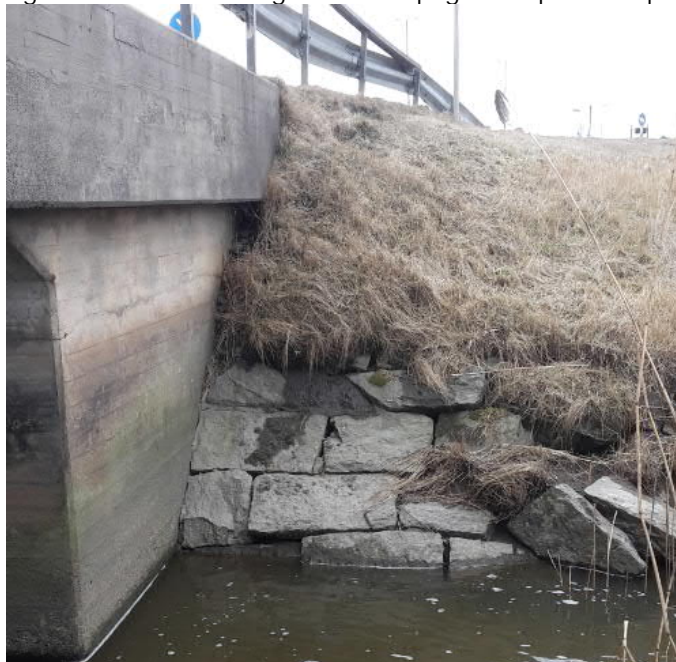
Nedströms GC-bron finns sten i bäckkanten. Vid bilbro finns brokoner med lavade stenblock, se figur 5. Här bedöms ingen erosion pågå som påverkar planområdet.

Figur 5 – Lavade stenblock bilbro.
