# PM

| UPPDRAG<br>DP Skra Bro III | UPPDRAGSLEDARE<br>Camilla Pärnbäck | DATUM<br>2021-10-12 |

## 1. Inledning

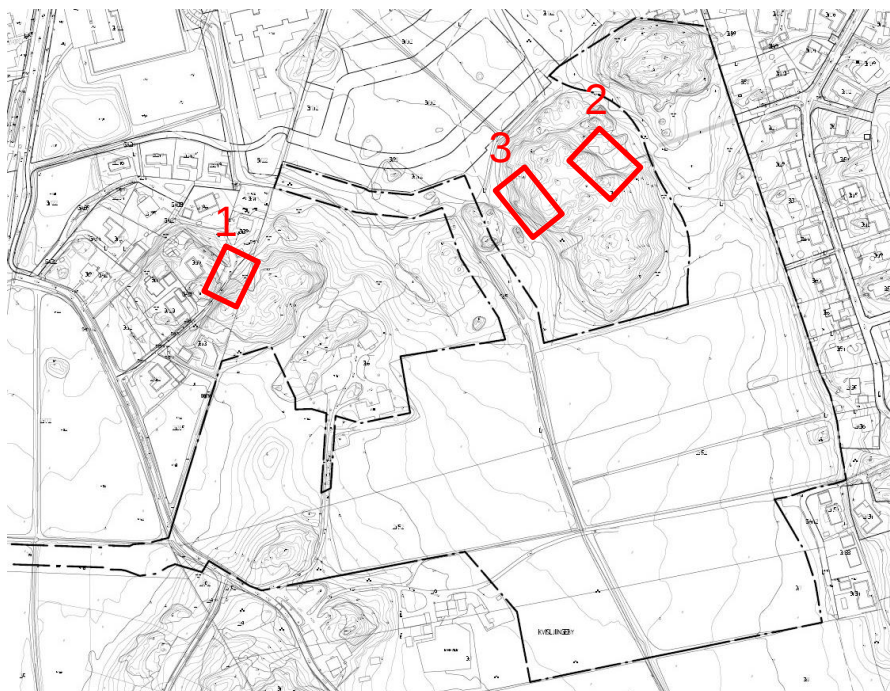
Dominerande sprickgrupper stupar brant och bergmassans spricksystem kommer inte ge upphov till storskalig instabilitet. Tre instabila block har identifierats som behöver säkras innan bergschakt i området påbörjas, se figur 2 nedan samt figur 3, 4 och 5 för fotografier. De instabila blocken återfanns inom området som ligger utanför detaljplansområde. De bergslänter som finns i direkt anslutning till detaljplansområdet är naturliga bergslänter.

Figur 2 Röd rektangel visar område med lösa block. De lösa block ligger utanför detaljplansområdet.

Vid undersökningen noterades tre lösa block som ligger utanför planområdet. Dessa områden kan påverkas av bergschaktningsarbeten och det rekommenderas därför att stabilisera de bergblock som identifierats som instabila. Detta kan genomföras antingen genom att med bergbult öka stabiliteten eller genom bergskrotning där bergblocken säkert tas ned innan bergschaktningsarbeten påbörjas. Arbetet ska utföras genom att först försöka bergsskrota/bergrensa de identifierade blocken för att göra så liten fysisk påverkan på områdena som möjligt. Det rekommenderades vidare att utreda förstärkningsbehovet när behov av och läge för bergschaktning är beslutat.

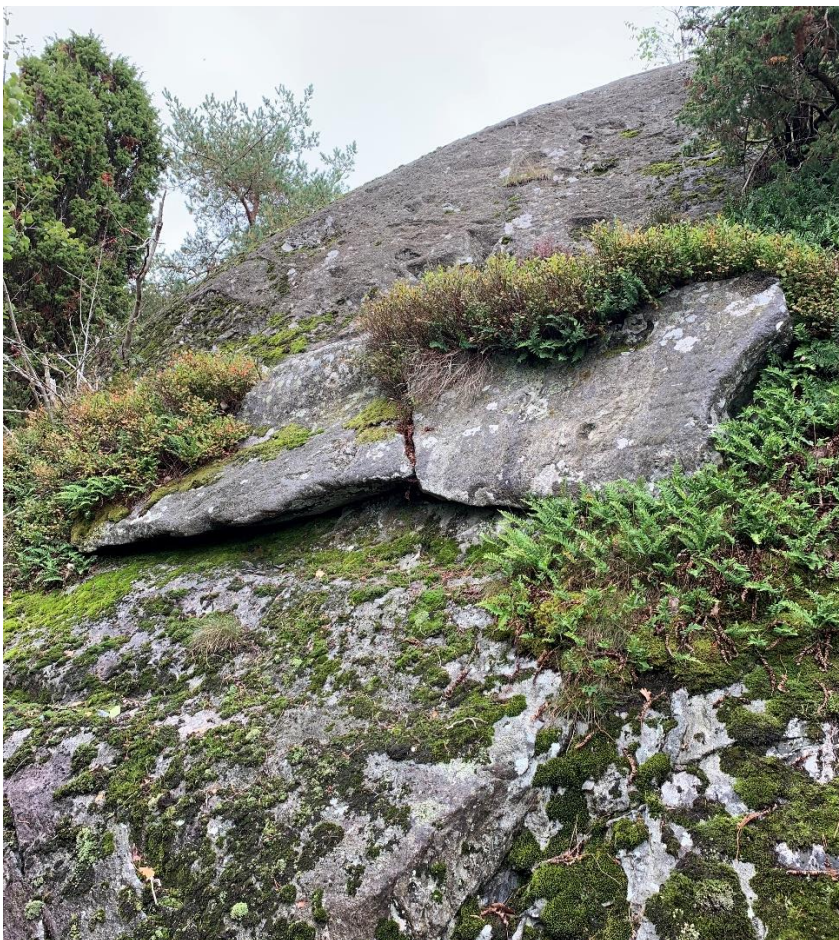
*Figur 3 Bergslänt med risk för blockutfall i område 1.*

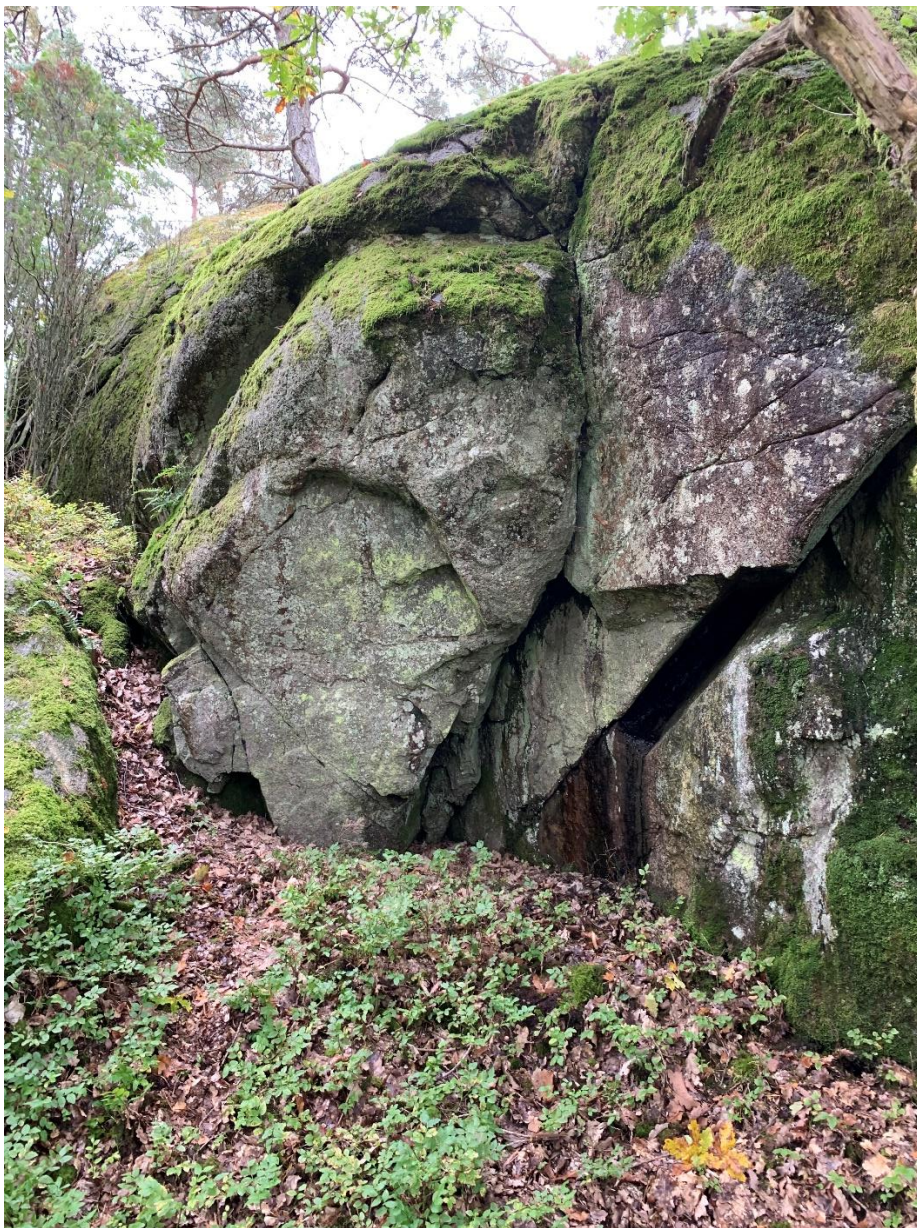
*Figur 4 Bergslänt med risk för blockutfall i område 2.*

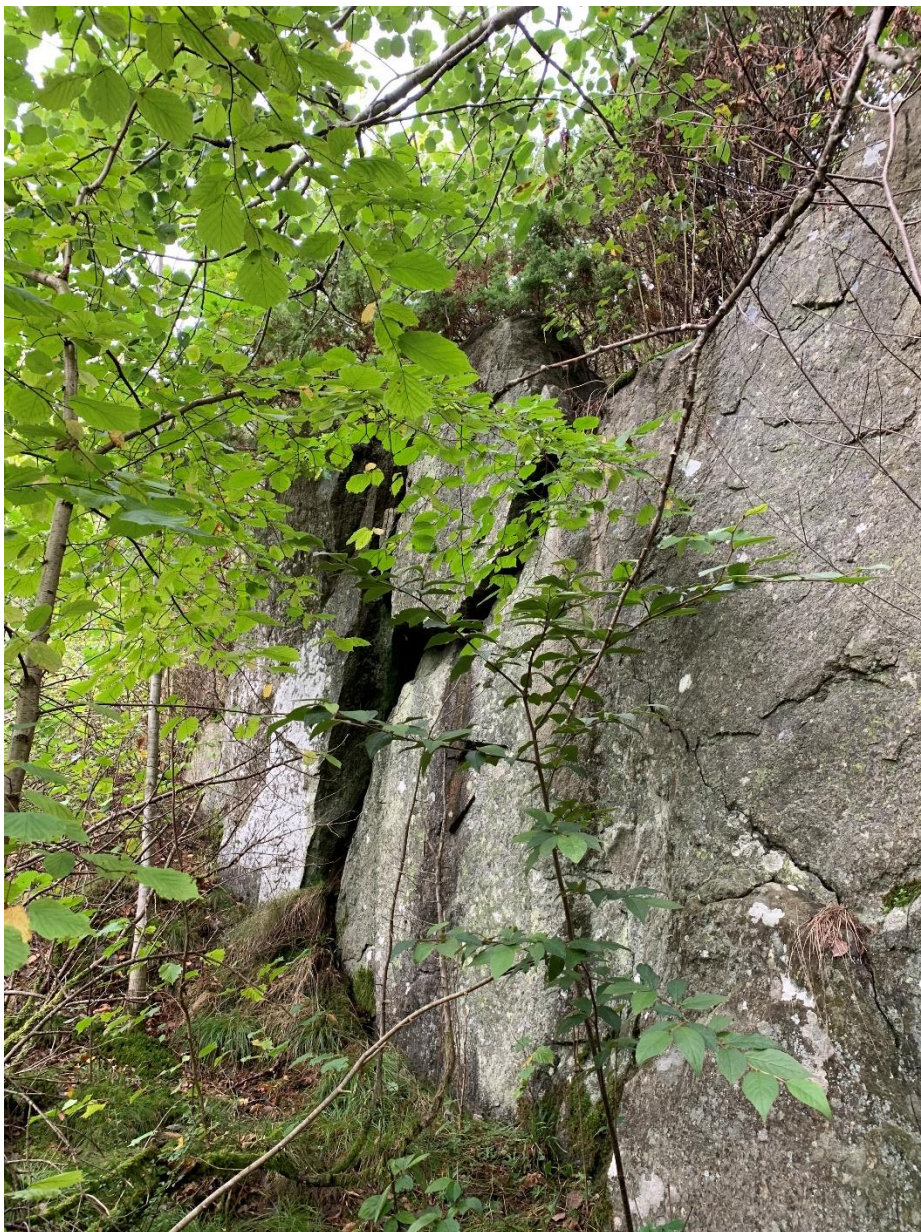
*Figur 5 Bergslänt med risk för blockutfall i område 3.*
