# Detaljplan Brännö

Bergteknisk utredning och markradonundersökning

Bergab – Berggeologiska Undersökningar AB

UG16028  
2016-03-03  
1

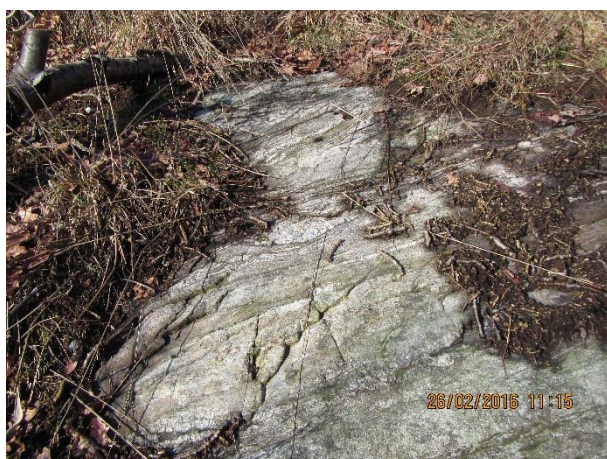
Berggrunden utgörs huvudsakligen av en grå fint medelkornig ådergnejs där ådrorna utgörs av ljus grovt medelkornig till grovkornig kvarts och fältspat, se Figur 2.1. Foliationen lutar medelbrant mot väst till sydväst ( $150^{\circ}/45^{\circ}$  till  $175^{\circ}/50^{\circ}$ ). Berggrunden är veckad. Mindre inslag av mörkt grå finkornig metabasit och grå medelkornig granit förekommer ställvis.

Figur 2.1. Dominerande bergart: veckad ådergnejs.

Berggrunden är oregelbundet uppsprucken. Observerade sprickplan är vågformiga och råa. Blottade hållar är huvudsakligen rundade och inga nyligen nedfallna block har noterats.

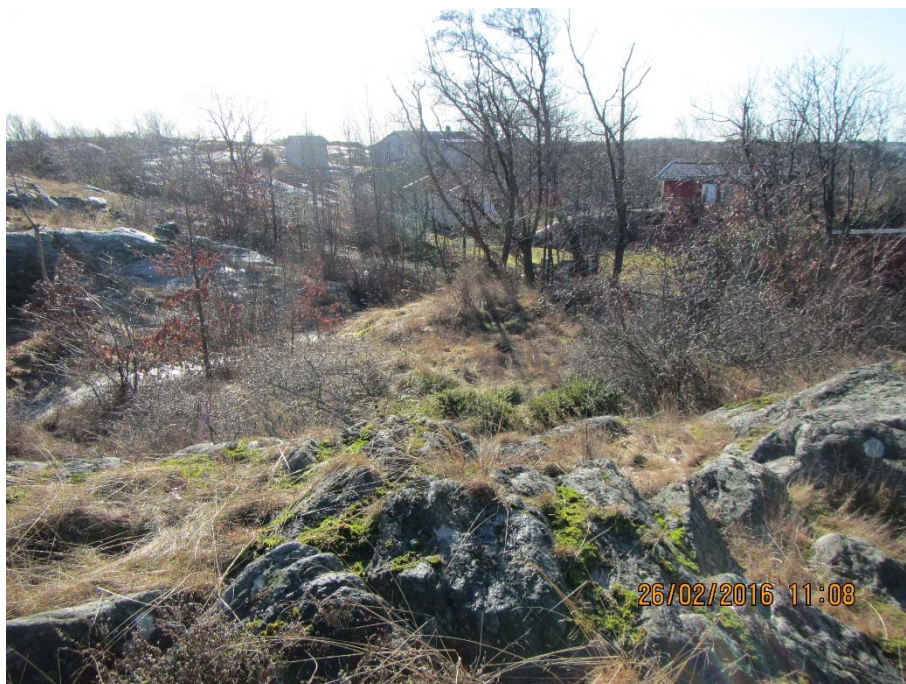
Figur 3.1. Område 1.

Område 1 är ca 20x30 m stort och utgörs av änden på ett höjddparti med nordostlig-sydvästlig utsträckning, se Figur 3.1. Från området sluttar berget åt tre olika riktningar; nordväst, sydost samt sydväst. I nära anslutning, sydost om aktuellt område finns en naturlig sluttning mot sydväst.

Risk för blockutfall och ras bedöms vara låg till obefintlig i de slänter som förekommer inom eller i nära anslutning till området.

På grund av att berget har en oregelbunden uppsprickning i kombination med en medelbrant foliation, kan en nyutsprängd skärning eventuellt behöva åtgärdas med bergförstärkning.

Konsekvenser av ev. blockutfall ur nyutsprängda och oförstärkta bergskärningar är person- och anläggningsskador samt intrång på intilliggande fastigheter.

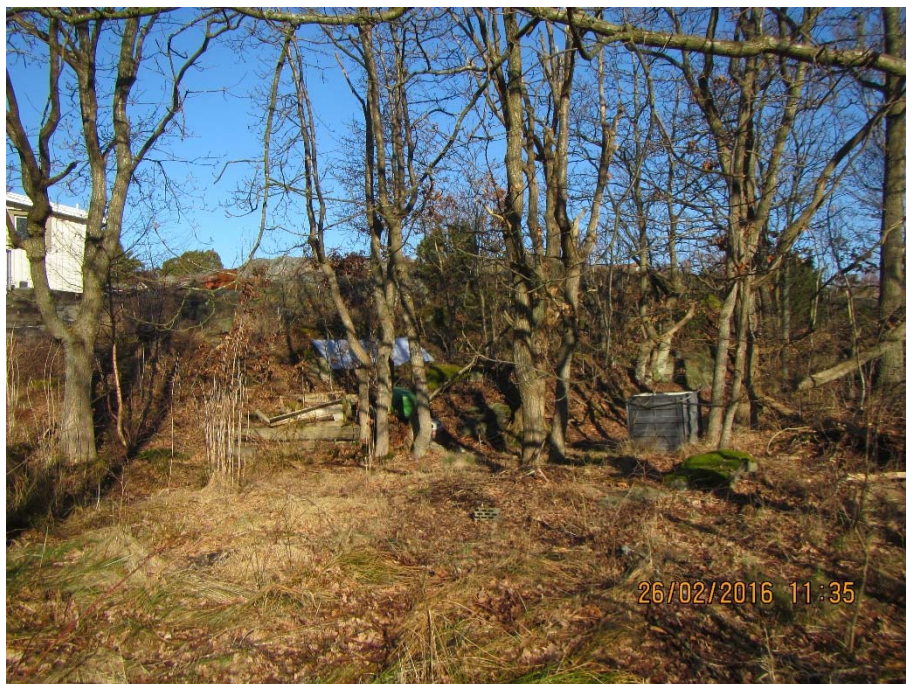
Figur 3.2. Område 2.

Område 2 är ca 30x28 m stort och utgörs av flack bevuxen mark med berg i nordväst och nordost som sluttar ner mot planområdet, se Figur 3.2.

Jordtäcket, som utgör ca en tredjedel av områdets yta, är inte undersökt.

Risk för blockutfall och ras bedöms vara låg till obefintlig i de slänter som förekommer inom eller i nära anslutning till området.

På grund av att berget har en oregelbunden uppsprickning i kombination med en medelbrant foliation, kan en nyutsprängd skärning eventuellt behöva åtgärdas med bergförstärkning.

Konsekvenser av ev. blockutfall ur nyutsprängda och oförstärkta bergskärningar är person- och anläggningsskador samt intrång på intilliggande fastigheter.

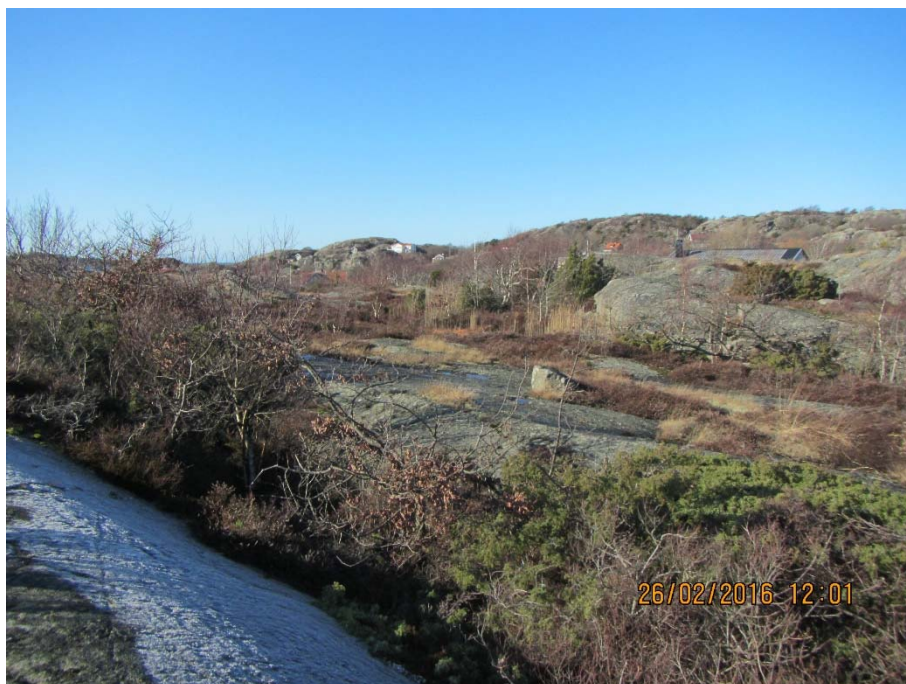
Figur 3.3. Område 3.

Område 3 är ca 130x35 m stort och utgörs av ett flackt bergsområde med naturligt förekommande svackor, se Figur 3.3.

Risk för blockutfall och ras bedöms vara låg till obefintlig i de slänter som förekommer inom eller i nära anslutning till området.

På grund av att berget har en oregelbunden uppsprickning i kombination med en medelbrant foliation, kan en nyutsprängd skärning eventuellt behöva åtgärdas med bergförstärkning.

Konsekvenser av ev. blockutfall ur nyutsprängda och oförstärkta bergskärningar är person- och anläggningsskador samt intrång på intilliggande fastigheter.
