# Bergteknisk utredning Brottkärr

Göteborgs Stad, 2022

**BERGAB – BERGGEOLOGISKA UNDERSÖKNINGAR AB**  
org.nr. 556173-2396

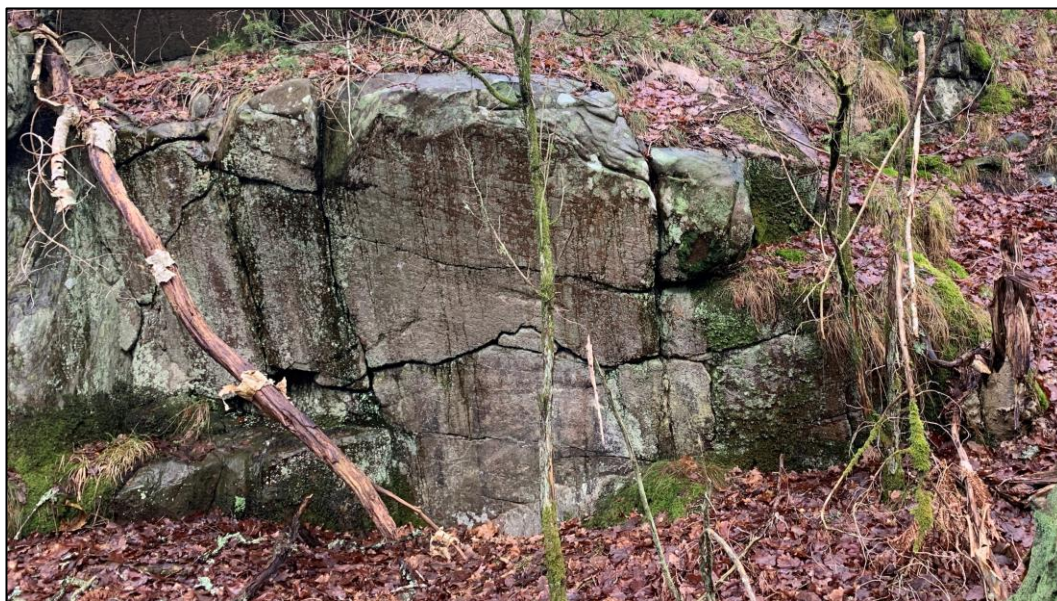
Berggrunden i området utgörs av tonalit till granodiorit (Figur 2). Mindre linser av pegmatit förekommer sporadiskt i området. Dominerande sprickgrupper i området redovisas i tabell 1. Observerade sprickytor är huvudsakligen vågformade och raa. Sprickvidden är vanligen ca 1 mm. Sprickmönstret uppskattades generellt resultera i storblockigt till massivt berg med blockkantlängd >2 m.

Figur 2. Berggrunden i området består i huvudsak av tonalit till granodiorit.

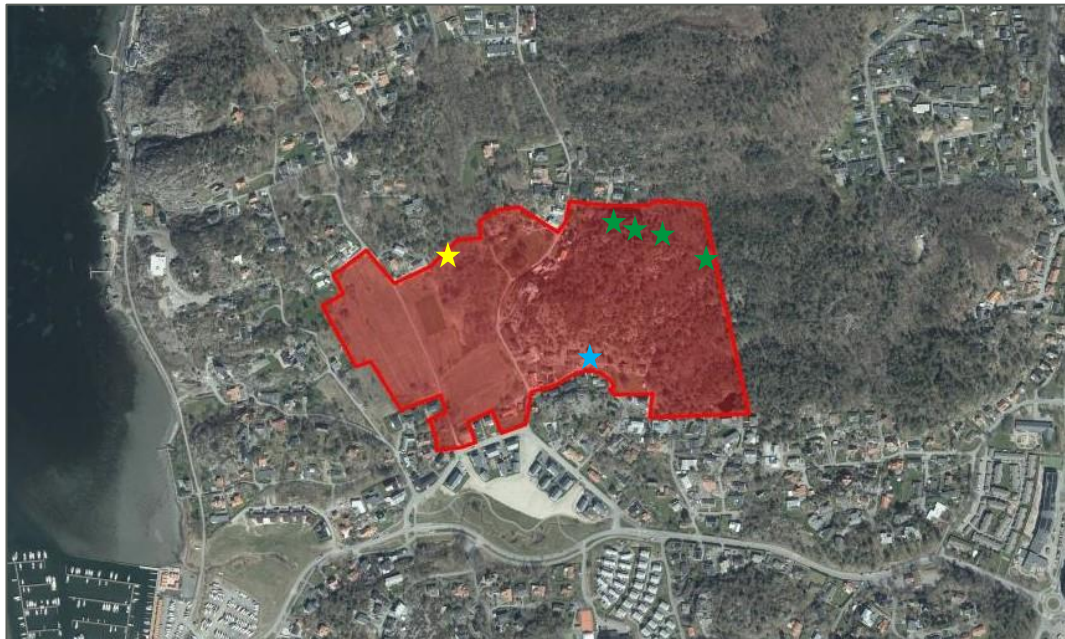
Block av olika storlek finns i flera bergslänter men är sammantaget få till antalet. Bergstabiliteten i dessa slänter bedöms i dagsläget fortsatt vara god då blocken ligger nedsjunkna i marken. Någon akut rasrisk anses inte föreligga inom området. I de fall där viss risk för utfall bedömts föreligga redovisas det i bedömningen i Kapitel 3.3.1 nedan och åtgärder redovisas i Kapitel 5.2. Identifierade riskområden syns i Figur 3 och koordinater för desamma redovisas i Tabell 2.

Figur 3. Områdets avgränsning (röd polygon) och identifierade riskområden (markerade med stjärnor).

I nordväst löper en bergslänt (i ungefär väst-östlig riktning) i vilken man kan se en lokalt mer frekvent uppsprickning i berget samt ett fåtal block liggandes i slänten. För position där lösa block i slänt noterats, se Figur 3 (gul stjärna). Blocken bedöms fortsatt ligga stabilt i slänten.

Löst liggande block i bergslänter och blockslänter bör rensas ned innan markarbeten i närheten av dessa slänter påbörjas. Detta gäller de slänter som markerats med gröna respektive blå stjärnor i Figur 3.

Om bergschakt eller annat markarbete planeras i de dalgångar som markerats i Figur 3 (gröna stjärnor) bör man bergrensa slänter och därefter tillkalla bergsakkunnig för bedömning av eventuellt behov av ytterligare förstärkningsåtgärder såsom bergbultning eller bergnätning.

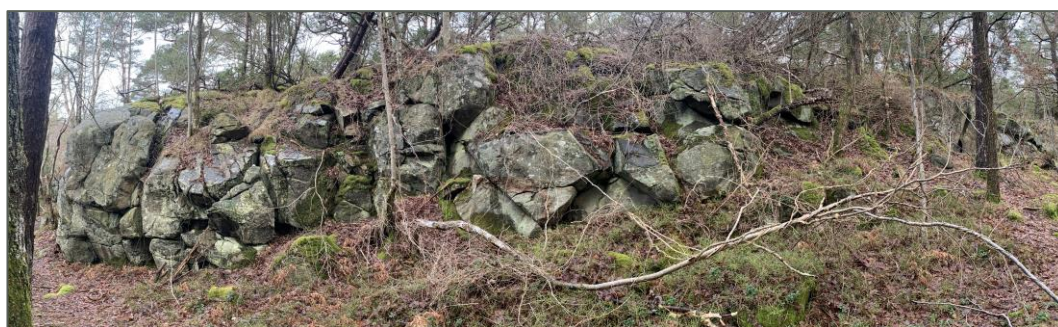
Det finns även mindre dalgångar i det nordöstra området som löper i ungefär väst-östlig riktning. Den norra sidan av dalgångarna sluttar brant och är ställvis mer frekvent uppsprucken än området som helhet. Här växer även träd vars rötter trängter ner i sprickor. Blocken står idag stabilt men kan komma att destabiliseras av rotsprängning då det mellan blocket och övrigt berg växer mindre träd. Detta bedöms vara en risk som ligger bortom 5 år i tid. I tillägg kan blocken destabiliseras i samband med vibrationsalstrande arbeten i eller i närheten av slänten. Se Figur 3 för nämnda dalgångars position (gröna stjärnor) samt bild av den norra sidan av den nordligaste dalgången i Figur 4.

Figur 4. Dalgång i den nordöstra delen av området (även markerat med grön stjärna i Figur 3).

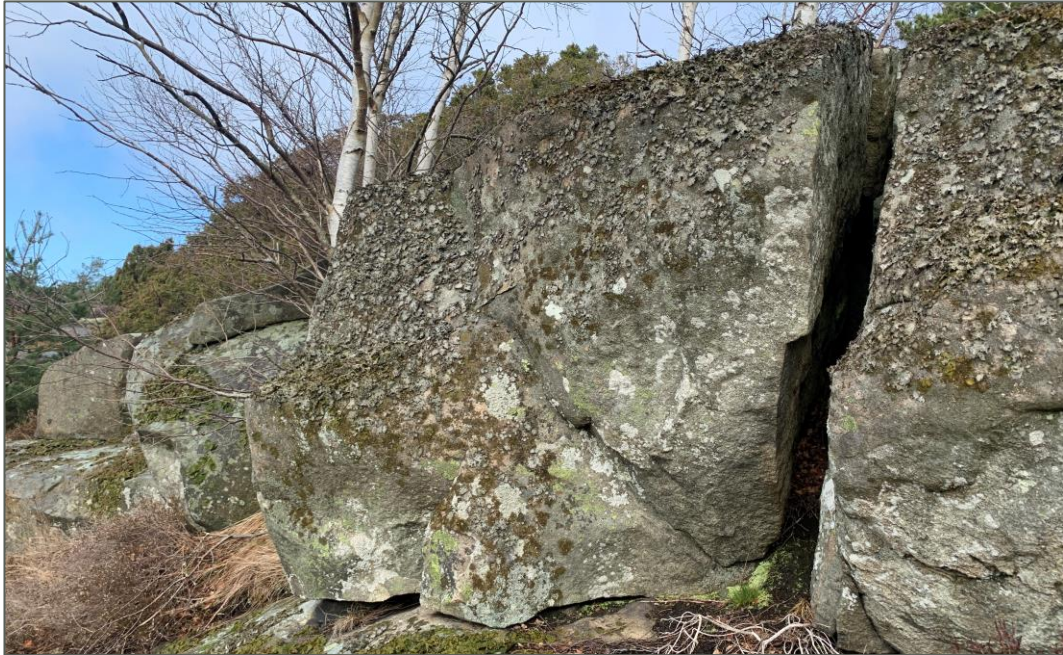
På en plats har observerats ett större fristående block i den södra delen av området. Blocket står idag stabilt på en bergklack men kan komma att destabiliseras då det mellan blocket och övrigt berg växer flera mindre träd. Detta bedöms vara en risk som ligger bortom 5 år i tid. I tillägg kan dock blocken destabiliseras i samband med vibrationsalstrande arbeten i eller i närheten av slänten. Se Figur 3 för blockets position (blå stjärna) och Figur 5 nedan för bild på blocket.

Figur 5. Ett större fristående block i den södra delen av området. Blocket står idag stabilt på en bergklack (även markerat med blå stjärna i Figur 3).
