UNDERLAGSRAPPORT FÖRORENAD MARK E45 delen Lilla Bommen - Marieholm

Göteborgs stad, Västra Götalands län

Granskningshandling 2014-01-20

Projektnummer: AP109654

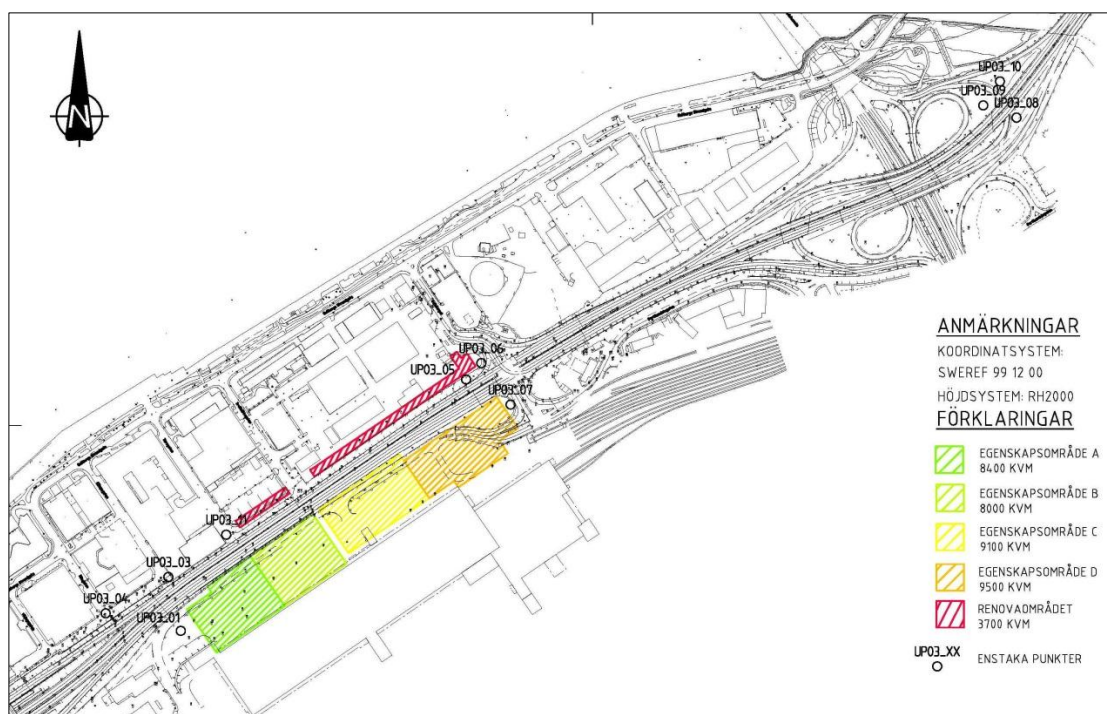
Figur 3. Plankarta Undersökningsprogram 03

Området delades i fyra relativt jämnstora egenskapsområden, se Figur 3. På varje egenskapsområde applicerades ett rutnätssystem med 10x10-metersrutor. Egenskapsområdenas storlek innebar att det på så vis var mellan 84 och 95 rutor per område. 90 provpunkter slumpades ut i rutorna i varje egenskapsområde. Med Excels slumpgenerator bestämdes inom vilka rutor det skulle vara fler borrhåtar i det fall det var färre rutor än 90 eller vilka rutor som skulle vara tomma i det fall det var fler rutor än 90. Provpunkterna placerades även slumpmässigt inom varje ruta.

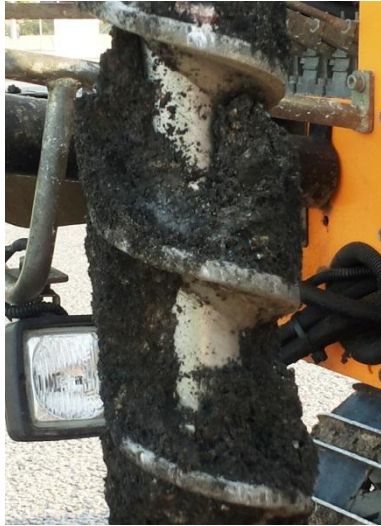
Figur 9. Mörkfärgad friktionsjord 0-1 meter

Fältarbetet visade att ned till cirka en meter under den asfalterade markytan består marken av grusig sand. I den södra delen av området, Egenskapsområde A och B, är jorden bitvis mörkt färgad, se Figur 9. På ett par ställen finns ett svart, lätt, slagglignande material. I övriga delar består det övre materialet av ljus, brunfärgad friktionsjord. Under det grovkorniga lagret finns generellt ett tätare fyllnadsmaterial bestående sulfidfläckig, gyttjig silt, se Figur 10. Troligen är det de muddermassor från älven som användes för att fylla ut Gullbergsvass i slutet av 1800-talet. Muddermassornas mäktighet är cirka 2,5 meter och under dessa, från cirka 3-3,5 meters djup, finns grå, naturlig, siltig lera med mycket stor mäktighet, se Figur 11. I 18 av de 360 provpunkter som borrades noterades avvikande färg, doft eller material och specialprov uttogs för analys på laboratorium. I 23 punkter erhöles borrhopp så att lerprov inte kunde uttas. Stoppen kan bero på stenblock eller på konstruktioner under markytan. Samtliga borrhopp redovisas på plankarta i Markteknisk undersökningsrapport, miljöteknik, bilaga 10 (Trafikverket, 2014b). Provpunkter där avvikelser noterades och där borrhopp erhöles redovisas på plankarta i Markteknisk undersökningsrapport, miljöteknik, bilaga 11 (Trafikverket, 2014b). Provtagningsprotokoll med jordartsbestämning i samtliga provpunkter redovisas i Markteknisk undersökningsrapport, miljöteknik, bilaga 1 (Trafikverket, 2014b).

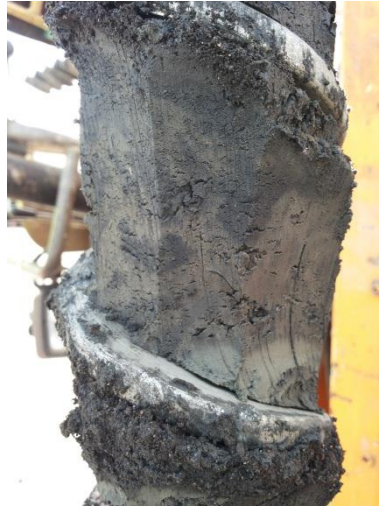
Figur 10. Sulfidfläckig gyttjig silt 1 meter under markytan ned till lera

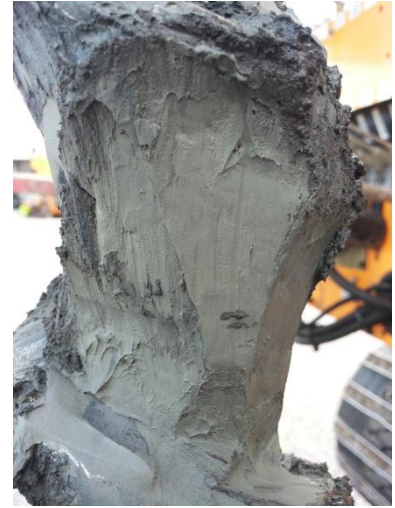
Figur 11. Naturlig, grå, siltig lera
