PM Berg- och Geoteknik

DP Bostäder mm Sannegården, Göteborg

Göteborg 2015-06-18

Datum 2015-06-18
Uppdragsnummer 1320014590

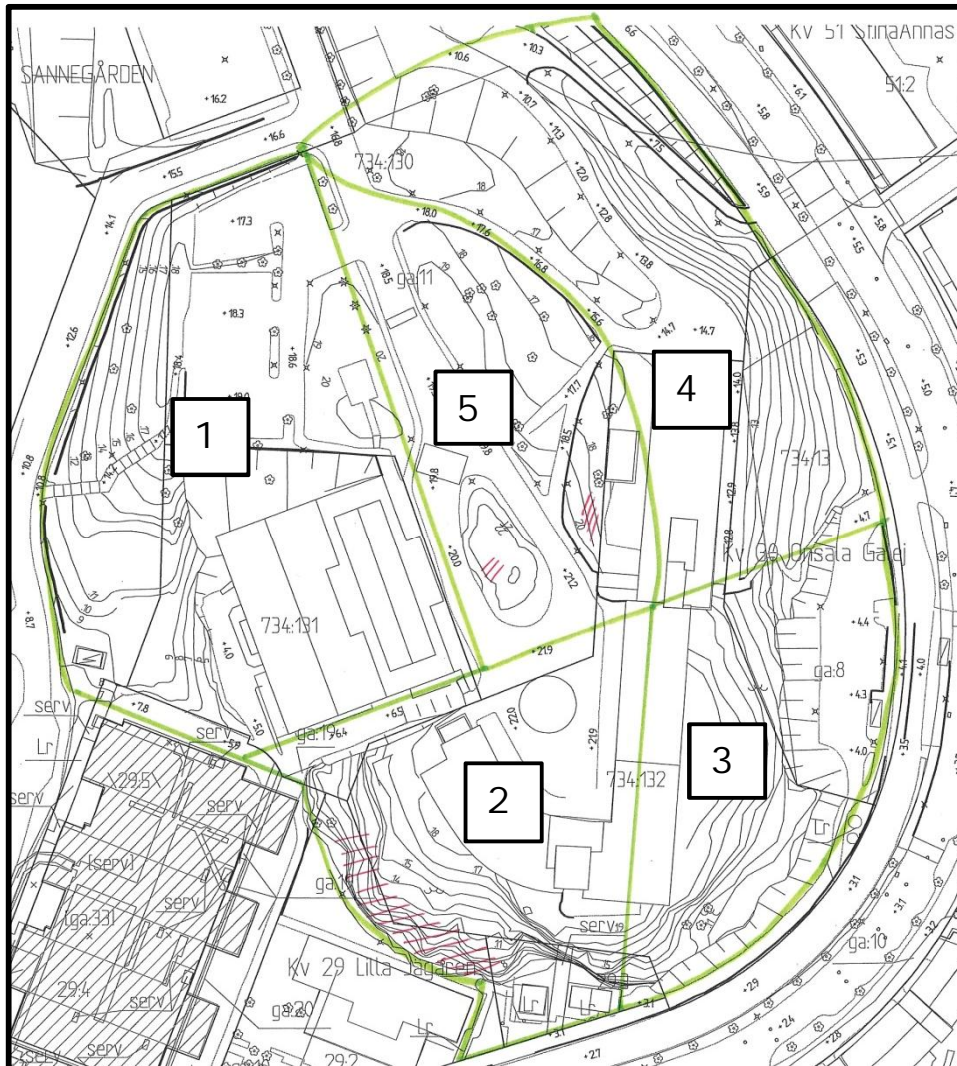
Figur 2: Delområden 1-5. Områden som behöver åtgärdas är rödmarkerade, dels en bergslänt i område 2 samt en slänt och ett löst block i område 5.

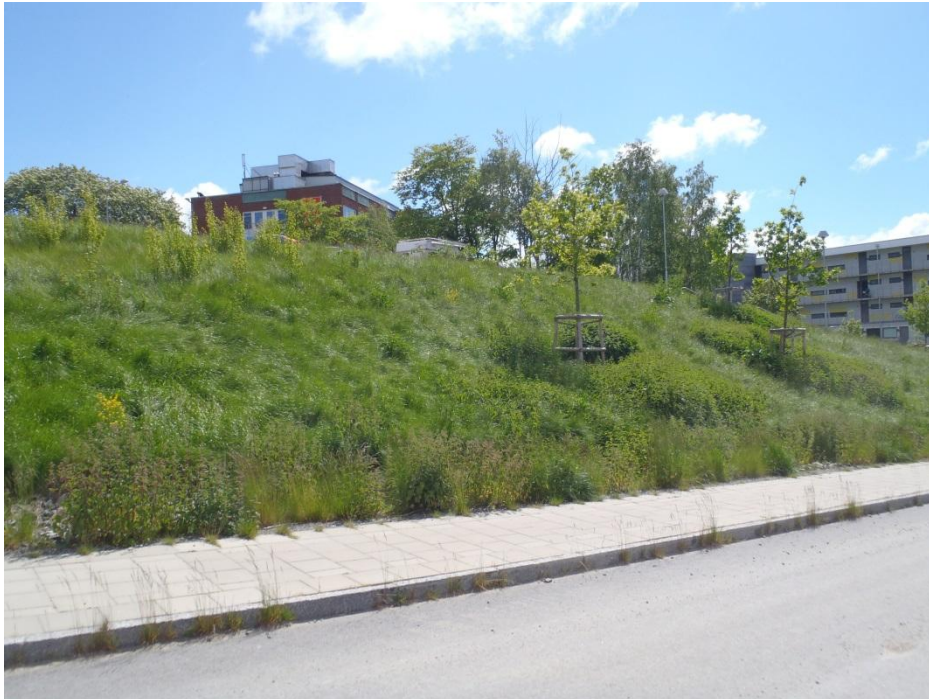
Gräsbeväxt slänt i nordvästliga delen (Figur 3), ingen rasrisk föreligger.

Figur 3: sluttning i område 1 utan blottat berg

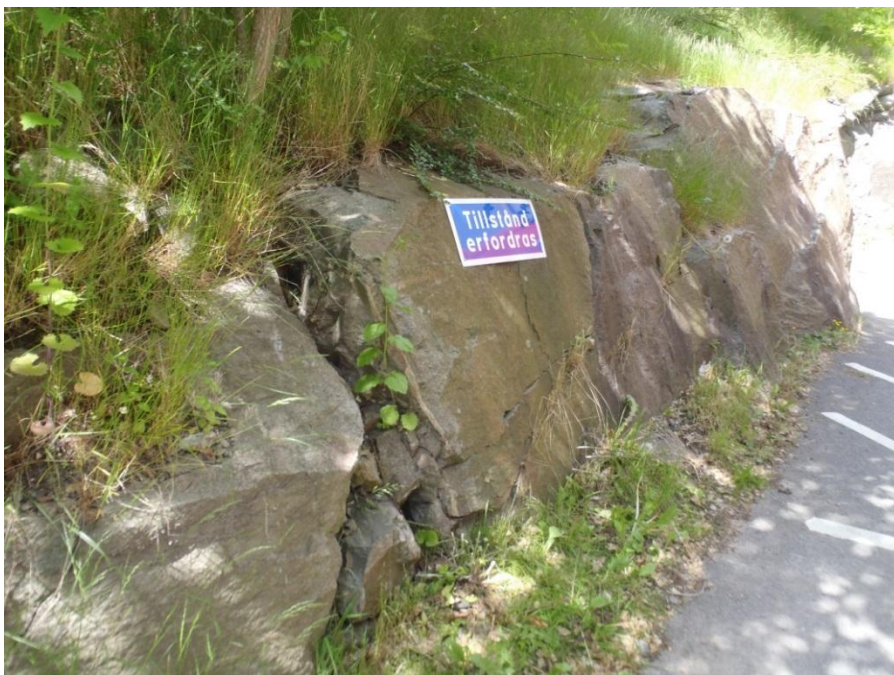
Slänterna vid lastkajen (Figur 4 och Figur 5) utgörs av 2-3 meter höga bergslänter med subhorisontella spricksystem. Ingen rasrisk föreligger.

Figur 4: låg skärning vid parkeringsplatsen vid Friskis & Sveltis-husets lastkaj på västra sidan.

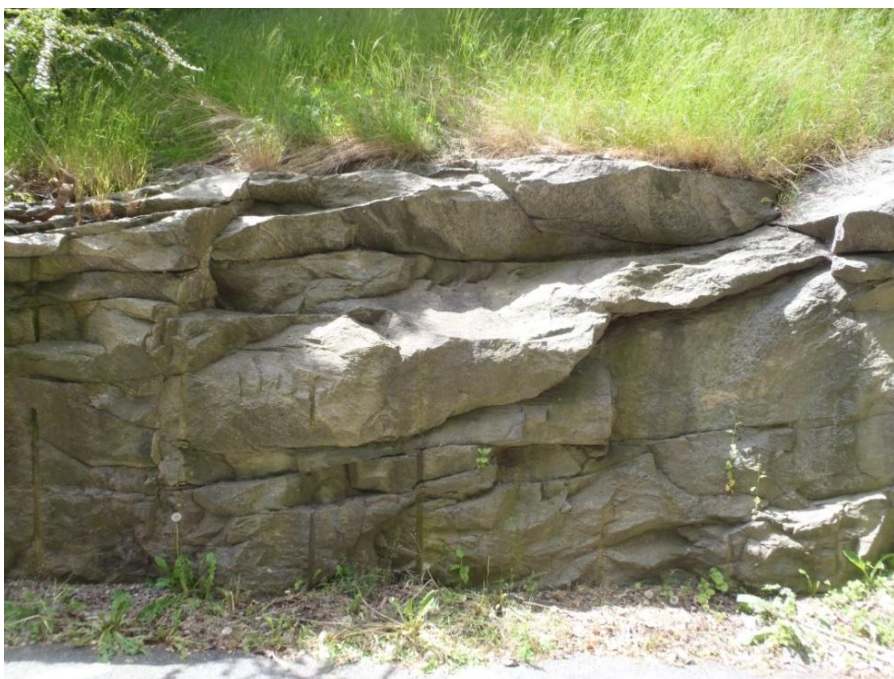
Figur 5: låg skärning vid Friskis & Sveltis-husets lastkaj på västra sidan av huset. Spricksystem med subhorisontella sprickplan.

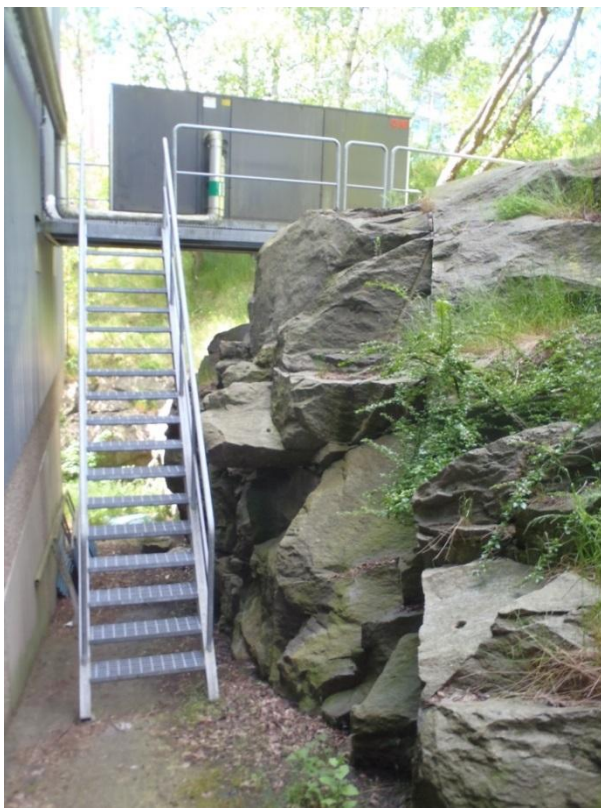
Slänterna på baksidan (norrvidan) av Friskis & Svettis-huset är branta. Spricksystemen med subvertikala sprickor i kombination med flackare spricksystem skapar en blockighet (Figur 6, Figur 7 och Figur 8). Slänterna är bultade och bedöms vara stabila. Enstaka mindre block på baksidan av huset kan med tiden rasa men bedöms inte utgöra någon fara eller kunna göra någon skada. Inga åtgärder.

Figur 6: bultad bergslänt på baksidan av Friskis & Sveltis-huset (fotograferat mot sydväst). Spricksystem är dels subvertikala (syns tydligt i bild) och stryker öst-västligt, dels mer flackt lutande vilket skapar blockighet. Slänten är bultad.

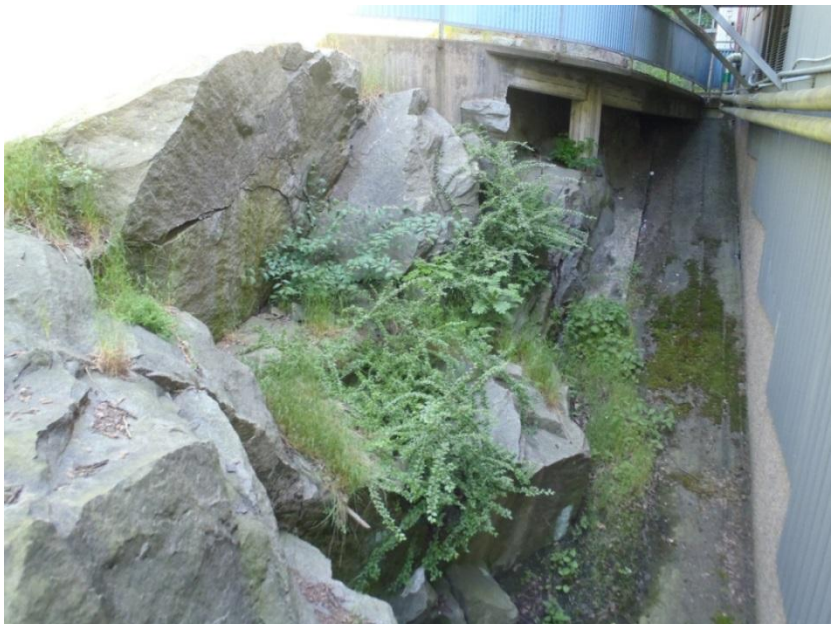
Figur 7: Bultad bergslänt på baksidan av Friskis & Sveltis-huset.

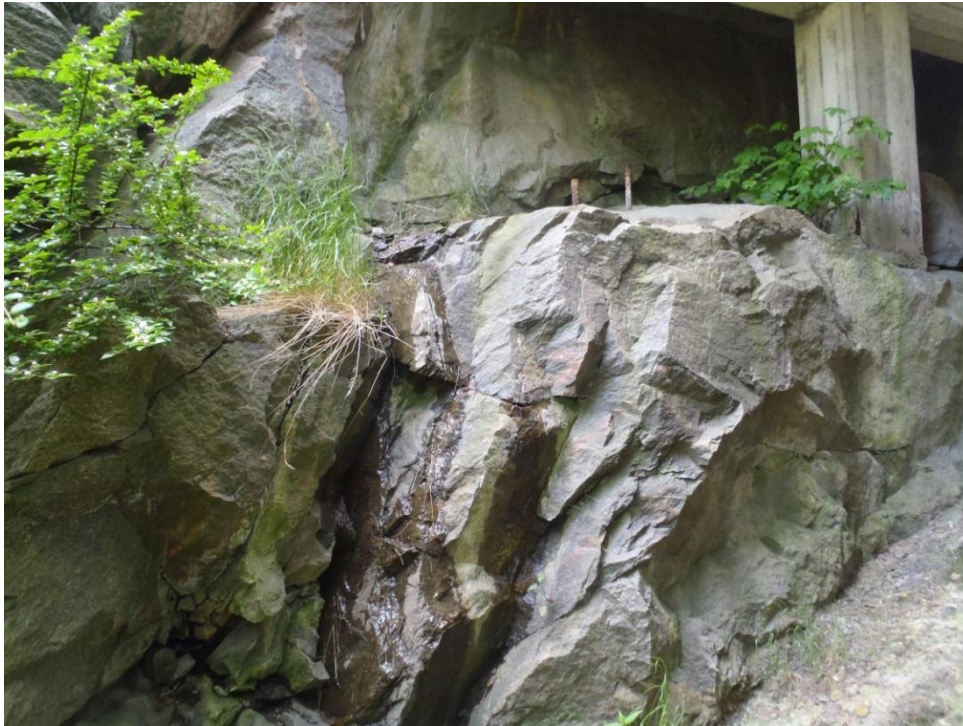
Figur 8: Slänten i Figur 6 fotograferad närmare. Branta sprickplan med stöd i botten.

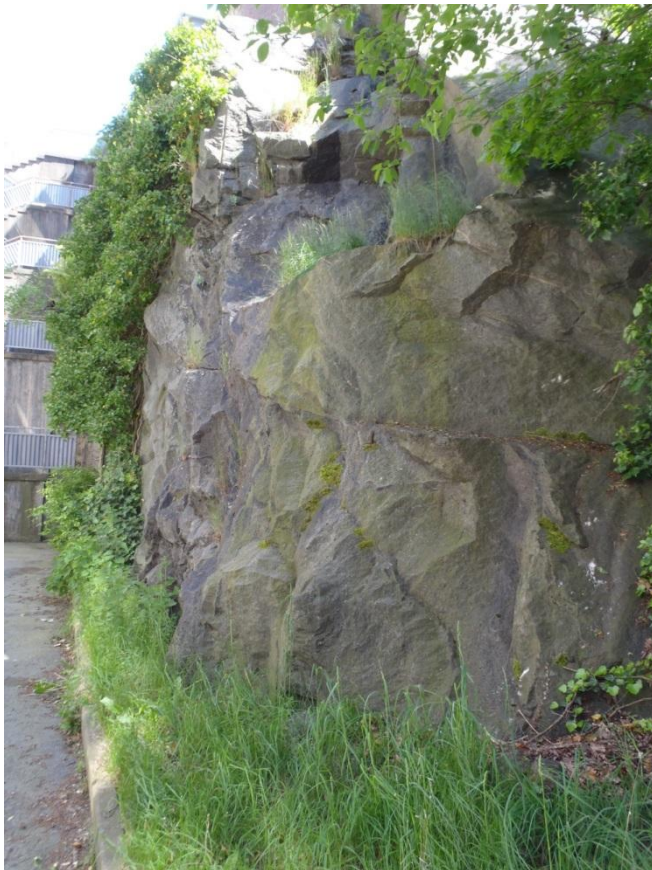
Den höga bergslänten söder om Friskis & Sveltis-huset består av en nästan massformig granitoid med enstaka och oftast täta sprickor (se Figur 9, Figur 10, Figur 11).

Figur 9: brant bergslänt vid Friskis & Svettis-husets södra sida. Nästintill massformig granitoid med fåtal sprickor, som är täta.

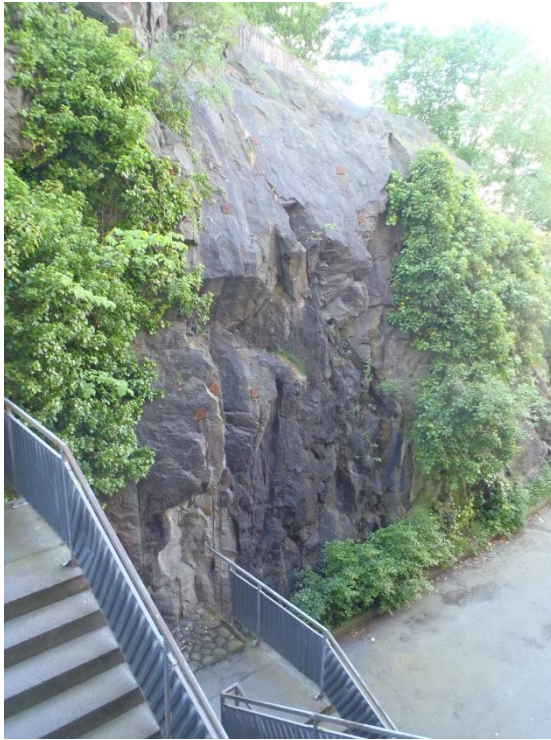
Figur 10: den branta slänten vid Friskis & Svettis-husets södra sida.

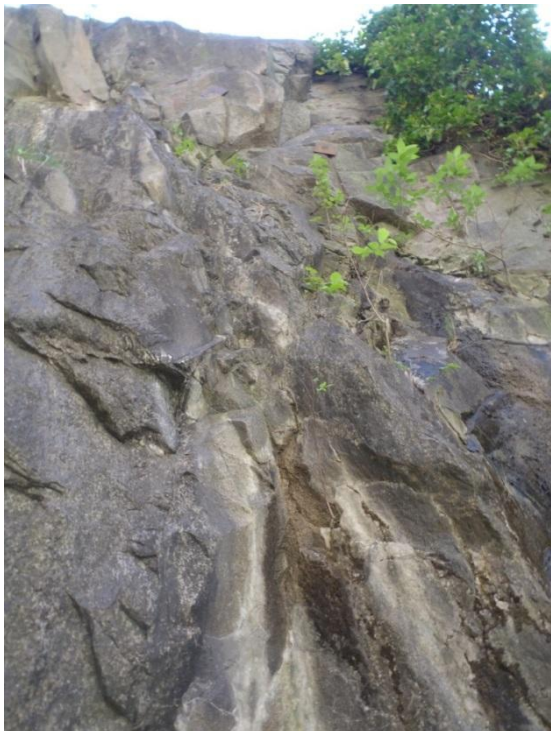
Figur 11: den branta bergslänten vid Friskis & Svettis-husets södra sida. Berget är nästintill massformigt.

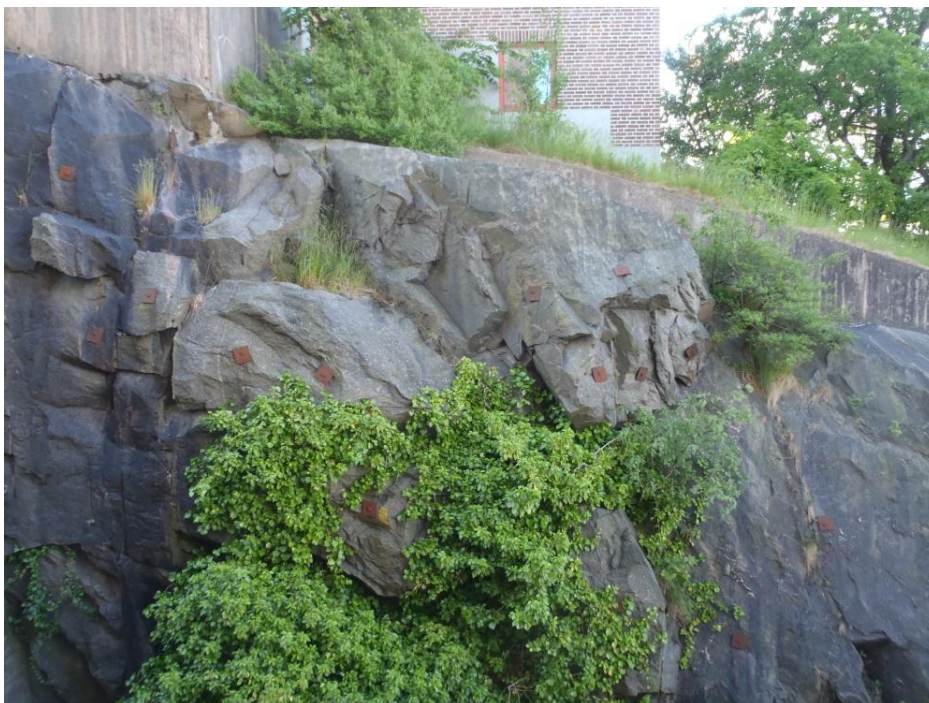
De blottade delarna av slänten utgörs av en bergmassa av god kvalitet. Slänten är bultad främst i den övre något mer uppspruckna delen (se Figur 12).

Figur 12: den branta bergslänten vid Friskis & Svettis-husets södra sida. Slänten är bultad, främst i de övre delarna.

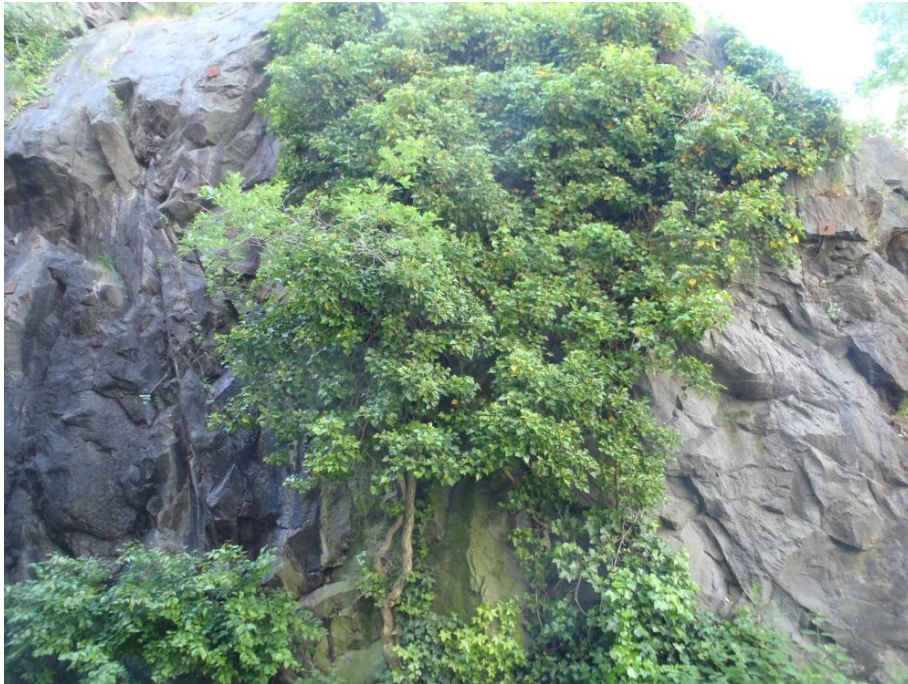
Delar av slänten är bevuxen med tät växtlighet och dessa delar kan därför inte besiktigas (se Figur 13). Växtlighet kan öka risken för att lösgöra block genom rotinträngning, men kan också utgöra ett visst skydd genom att hålla tillbaka eller dämpa fallet på mindre ytligt lösgjort berg. Då den inspekterbara bergmassan generellt är av så pass god kvalitet bedöms det inte sannolikt att några storstabilitetsproblem skulle förekomma här. Ytstabiliteten i de inspekterbara delarna bedöms god.

Figur 13: den branta bergsläntan vid Friskis & Svettis-husets södra sida är delvis bevuxen, vilket till del förhindrar inspektion.

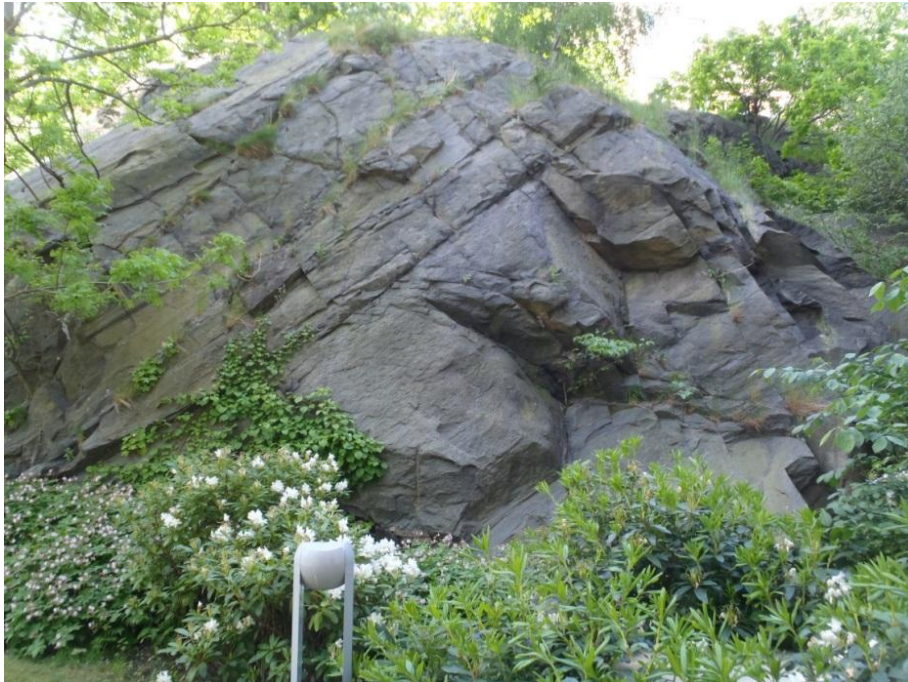
Bergsläntan fortsätter söderut och utgör baksidan av fastigheten Kv 29 Lilla Jägaren. Bergmassan i den övre delen av slänten uppvisar två korsande spricksystem. Dessa korsande spricksystem noteras endast här, se exempel i Figur 14.

Figur 14: korsande spricksystem i bergslänten vid Kv 29 Lilla Jägaren. Dessa spricksystem återfinns inte i bergslänten vid Friskis & Sveltis-husets södra sida, och bedöms därför utgöra ett yttligt fenomen.

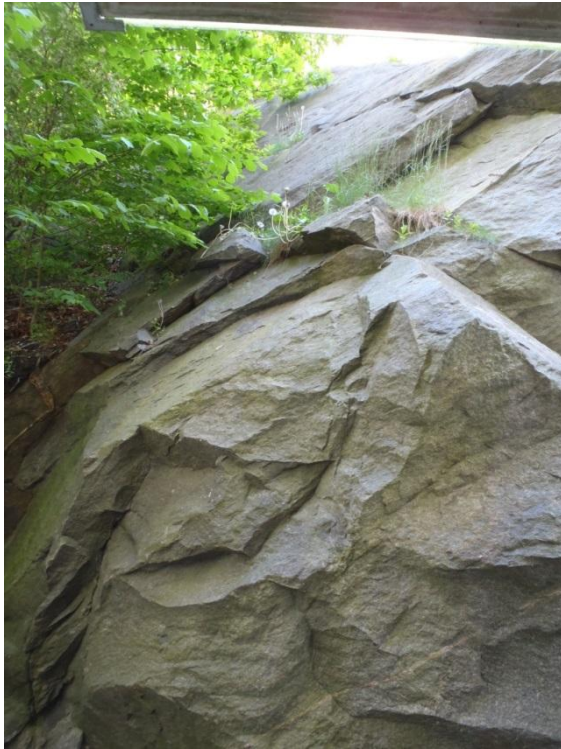
Det ytliga spricksystemet skapar en skivighet och viss blockighet vilket gett upphov till nedsatt ytstabilitet (se Figur 15 och Figur 16).

Figur 15: Spricksystemen i område 2, som skapar skivor.

Bergslänten bakom Kv 29 Lilla Jägaren bör rensas från löst berg och efter att rensningen är utförd bedöms behov av att bulta fast kvarsittande bergskivor/block. Stora block är bultade sedan tidigare.

Bergslänten intill fastigheten Kv 29 Lilla Jägaren (i område 2) rensas från växtlighet som fäster i sprickor och från löst berg. Bergrensning utförs med dubbelt arbetande skrotspett. Efter rensningen är klar spolas slänten ren och bergsakkunnig avgör om det finns behov av att bulta fast kvarsittande bergskivor/block.

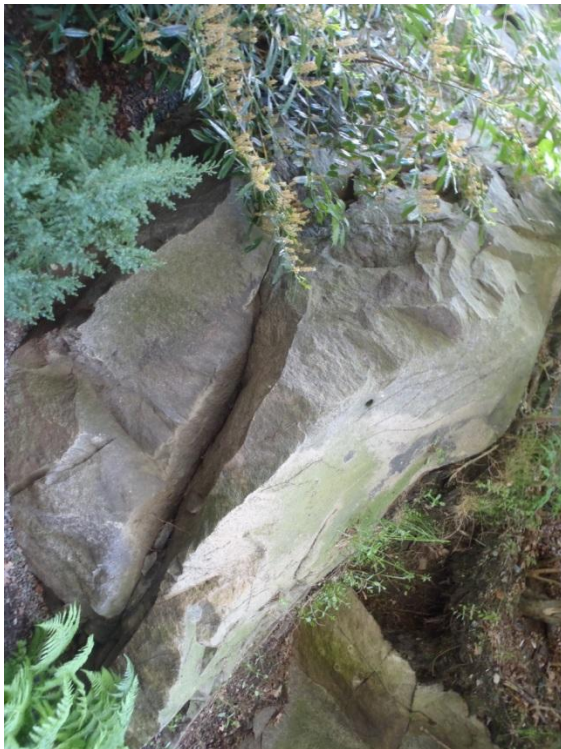
Figur 16: blockighet i slänten och rik växtlighet. Detta block är bultat.

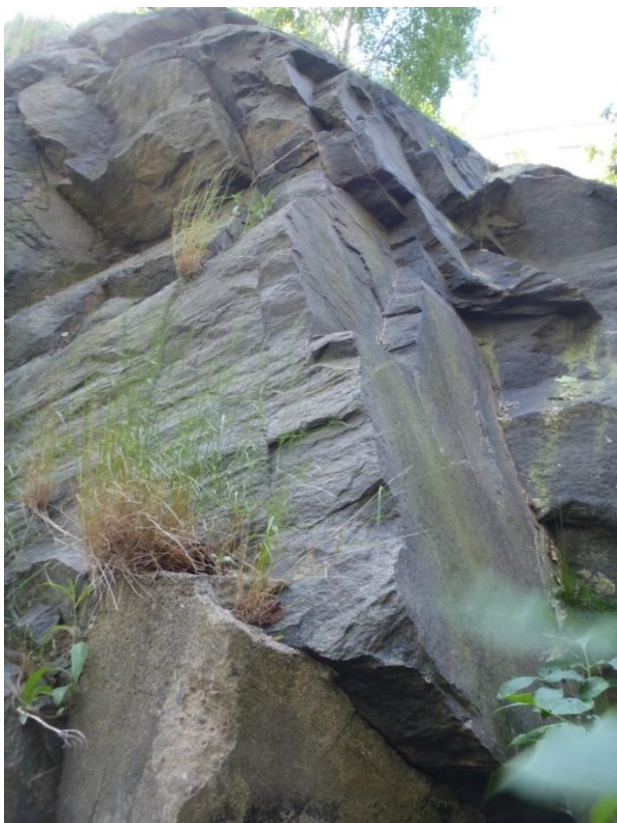
Rik växtlighet gör det svårt att fullständigt kunna bedöma stabiliteten i slänten. Dock är bergmassan mellan sprickorna nästintill massformig och förekommande sprickor är oftast täta (Figur 17). Det noteras befintliga bultar och en äldre stödmur. Det finns dock tecken på att ett block rasat och blottat en tillplattad rot som vuxit i en öppen spricka och troligtvis hjälpt till att loss göra blocket (se Figur 18).

Figur 17: spricksystemen skapar blockighet, dock är dessa sprickor täta och berget har här stöd mot en äldre stödmur.

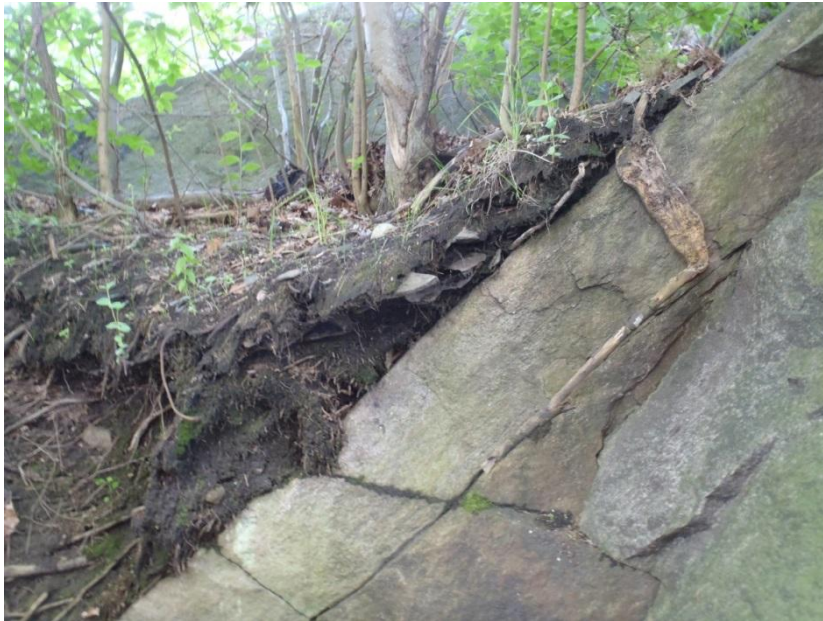
Figur 18: en tillplattad rot som vuxit i en öppen spricka.

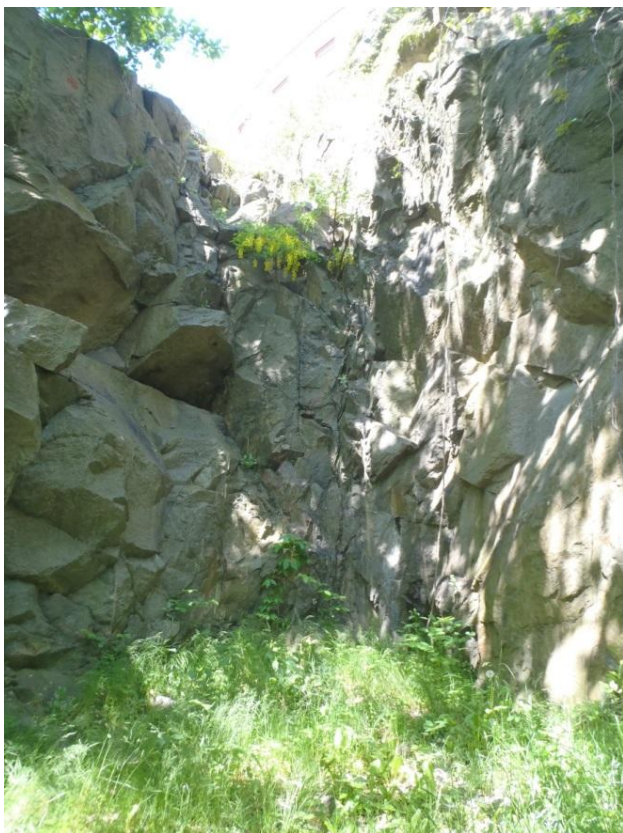
I förlängningen av bergslänten vid Kv 29 Lilla Jägaren, längst söderut i område 2, finns en brant bergslänt bakom två servicebyggnader (se Figur 19). Kombinationen av förekommande spricksystem skapar en blockighet, bergmassan är för övrigt av god kvalitet. Rik växtlighet döljer dock delar av slänten (Figur 20, Figur 21). En äldre stödmur och bultar säkrar delar av slänten (se Figur 21). Trots blockigheten bedöms inga storstabilitetsproblem råda. Vid släntfot noteras några mindre stenblock.

Figur 19: brant bergslänt bakom två servicebyggnader längst söderut i område 2.

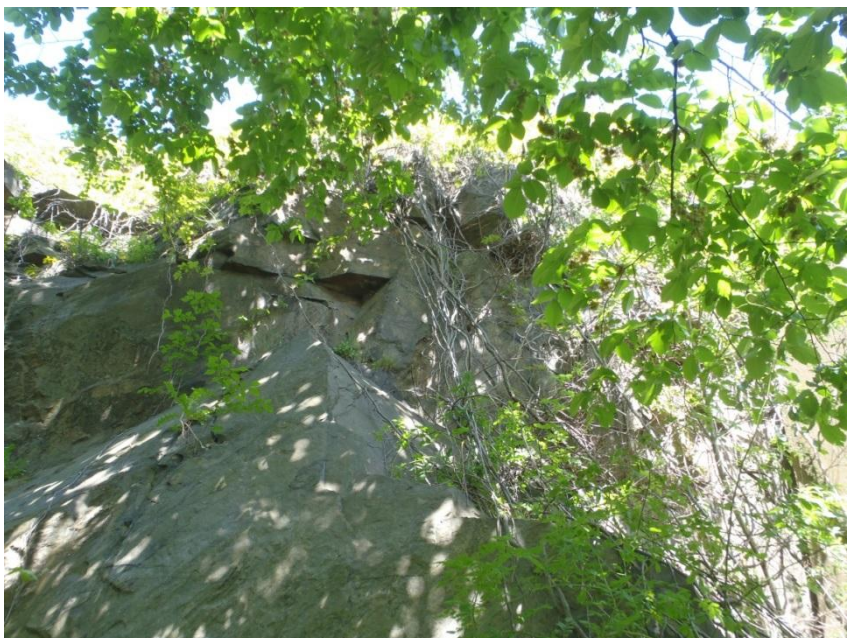
Figur 20: Rik växtlighet hindrar till del inspektion av bergslänten.

I bergsläntan bakom de två servicebyggnaderna kan viss nedsatt ytstabilitet råda, bedömningen görs dock att åtgärder inte nödvändiga här då området nedanför slänten inte bör vara frekventerat och eventuella mindre ras därmed inte utgör någon risk för skada.

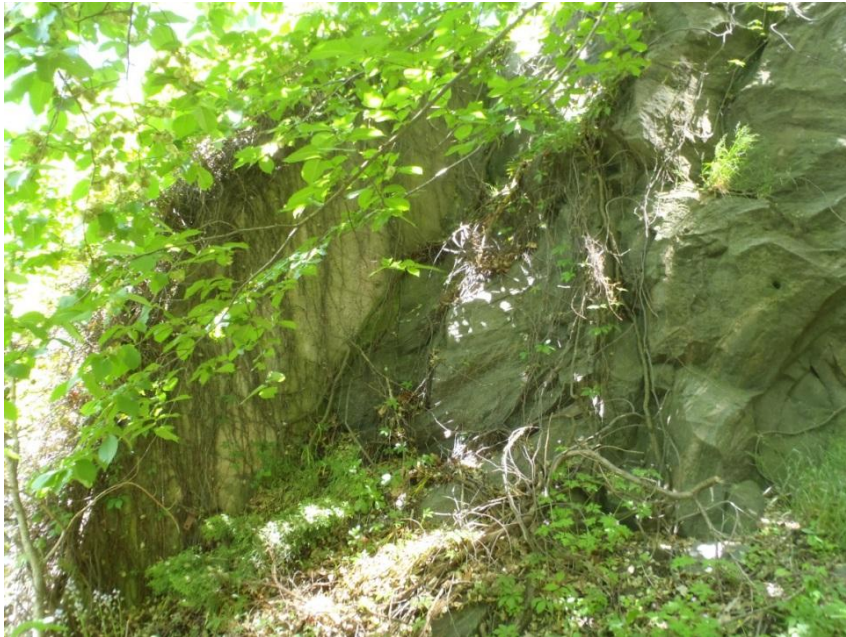
Figur 21: bergsläntan bakom de två servicebyggnaderna, med en äldre stödmur och med bultade block. Rik växtlighet.

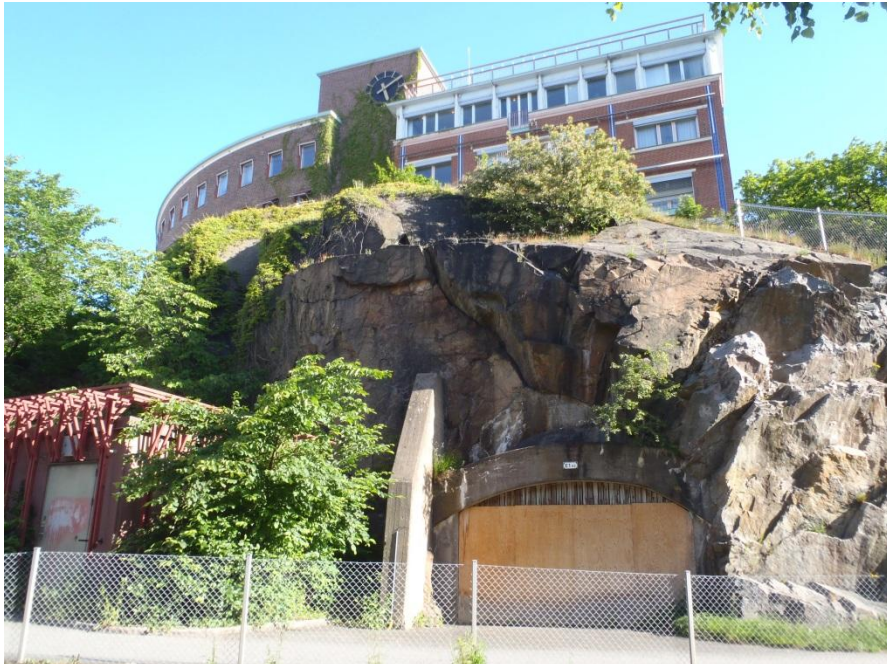
Figur 22: brant bergslänt vid ingång till bergrum vid Östra Eriksbergsgatan.

Bergslänten har brantstående spricksystem och det dominerande spricksystemet lutar in i bergslänten vilken är gynnsamt för storstabiliteten. Dock kan det bildas visst överhäng av dessa negativt lutande sprickplan och över ingången till bergrummet ligger några större kringskurna block, se Figur 22, de större blocken och de negativt lutande bergskivorna är bultade.

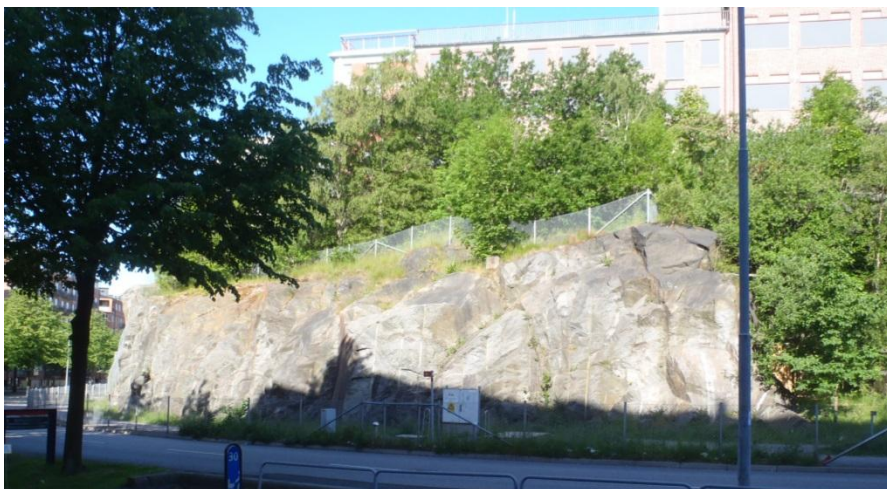
Figur 23: Bergslänten ut mot Östra Eriksbergsgatan.

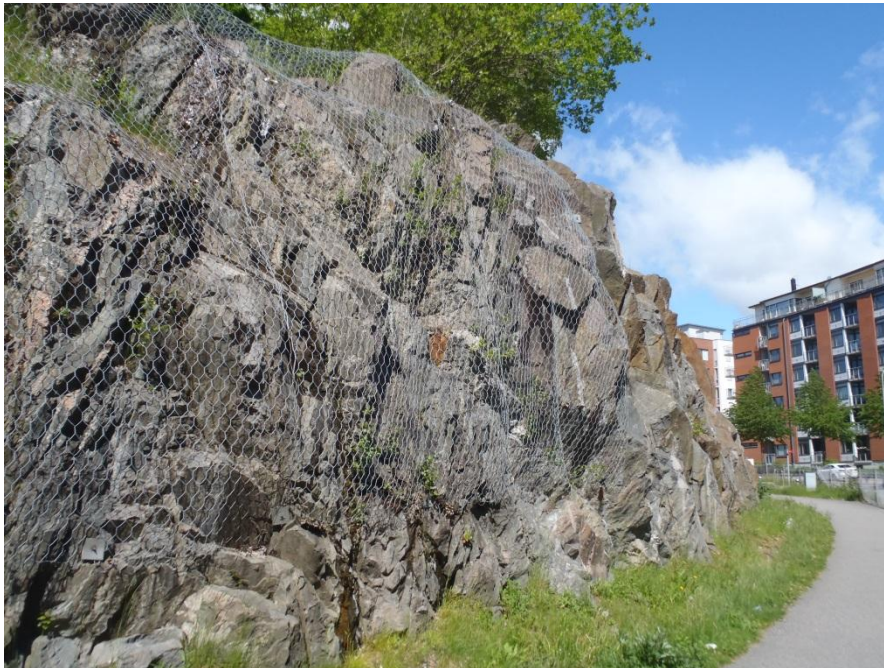
Figur 24: Stora delar av bergslänten ut mot Östra Eriksbergsgatan är bultad och nätad.

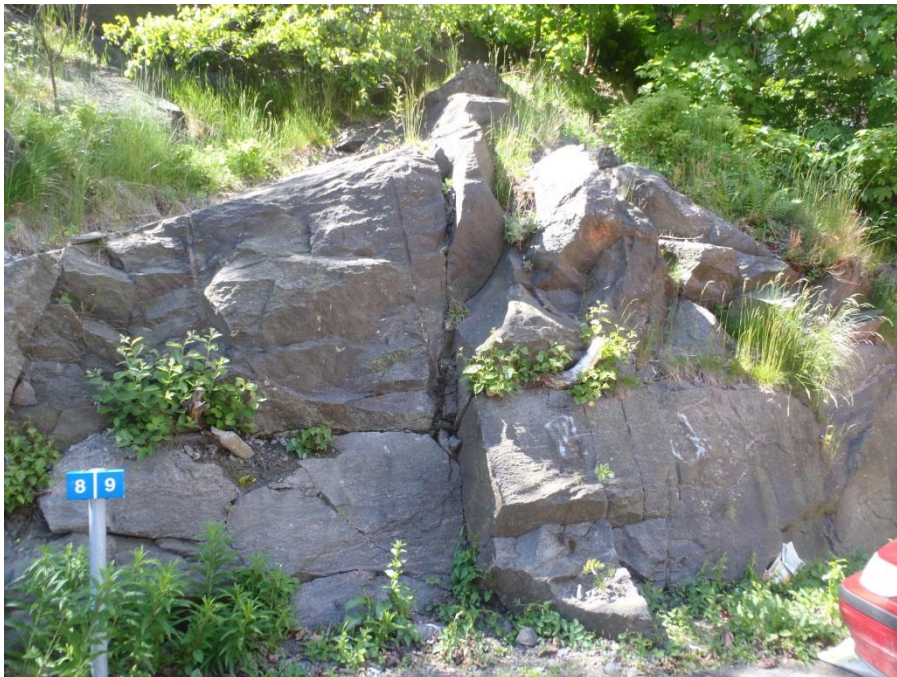
Där Östra Eriksbergsgatan svängt av mot norr finns en parkeringsplats, spricksystemen här är subvertikala (se Figur 25). Sprickorna är täta och det bedöms inte finnas någon risk för bergras.

Figur 25: Subvertikala spricksystem vid parkeringen längs Östra Eriksbergsgatan i område 3.

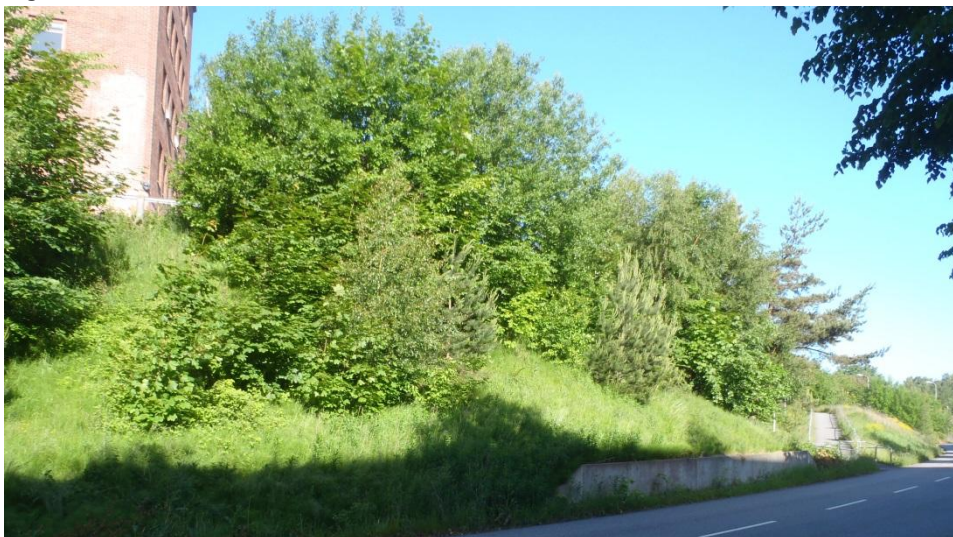
Figur 26: Den östra delen av område 4 utgörs av en träd- och gräsbevuxen slänt.

Bedömningen är att ingen rasrisk föreligger.

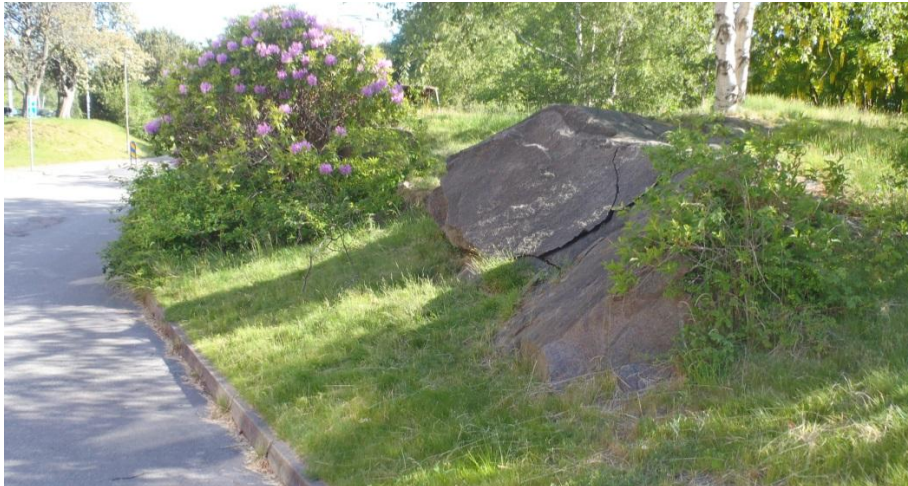
I mitten av skolans gård återfinns en liten och låg bergslänt. Bergmassan är en nästintill massformig granitoid men i slänten ligger ett av sprickor kringskuret löst block som ligger på lutande plan ut mot en körväg (se Figur 27).

Figur 27: mindre bergskärning i mitten av skolans gård med ett löst block.

Det lösa blocket tas bort och slänten rensas från allt löst bergmaterial.

På platån inne på skolans "gård" (i område 5) rensas större löst block bort och slänten bakom servicebyggnad med fläktar rensas från löst liggande bergmaterial.

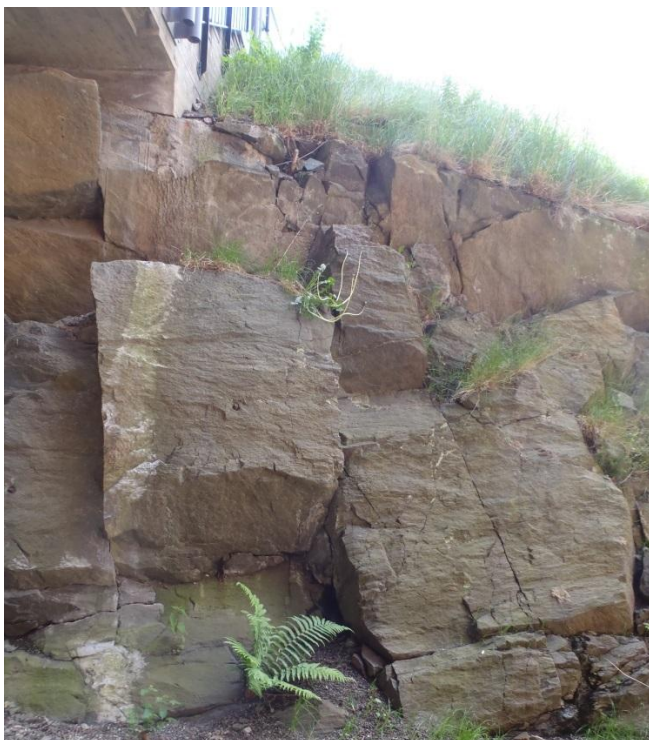
Nära skolbyggnaden bakom en servicebyggnad med fläktar finns en låg (1,5-2 meter) bergslänt med två brantstående spricksystem, ett som går vinkelrätt till släntytan och ett som är parallellt med men lutar in mot slänten (se Figur 28 och Figur 29). Lösa block och stenar ligger i slänt och vid släntfot, se Figur 30.

Figur 28: Brantstående spricksystem nära skolbyggnaden.

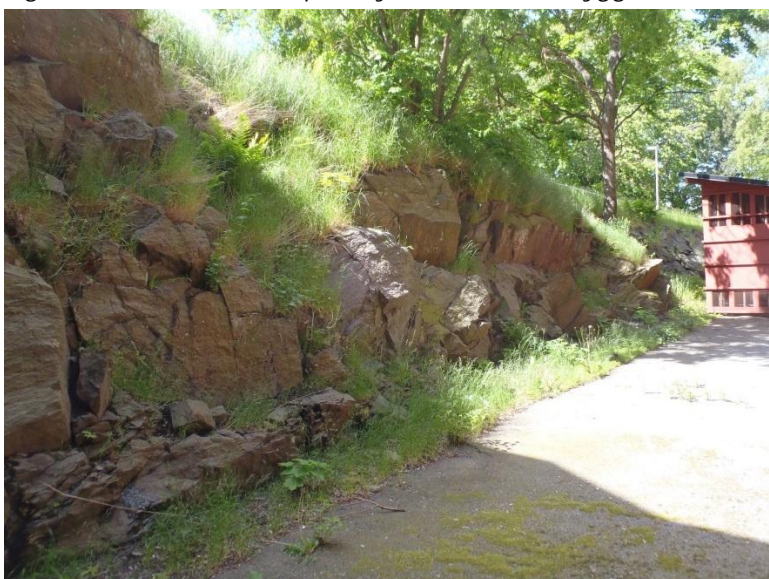
Figur 29: Lägre bergslänt nära skolbyggnaden, med två brantstående spricksystem.

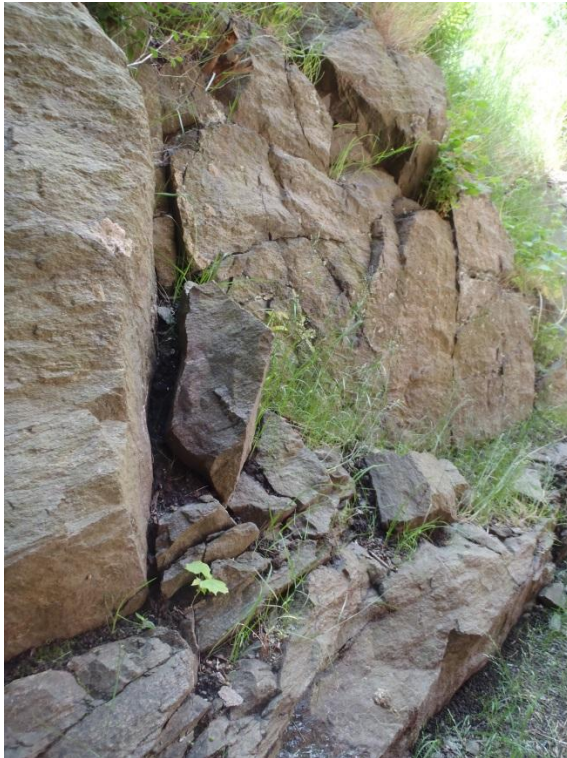
Figur 30: Lösa block och stenar ligger i bergslänten.
