**Göteborgs Frihamns AB**

# Norra och Södra Frihamnspiren

## Bärighetsutredning

Datum: 2023-01-13

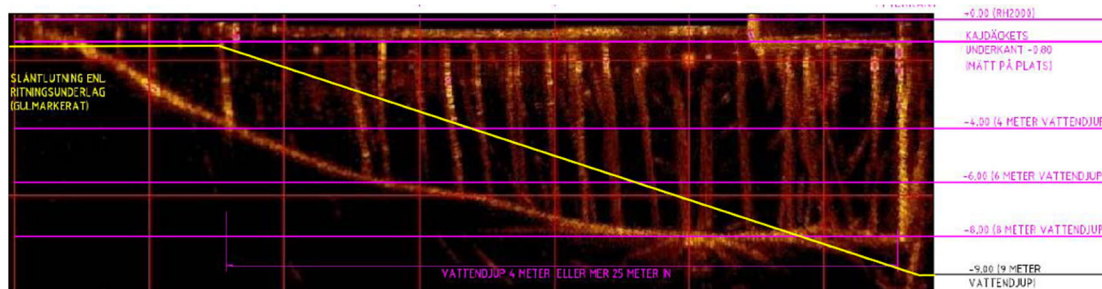
Slänterna under kajerna avviker en hel del från de angivna släntlutningarna på ritning, se Figur 15 och sammanställning i Figur 16.

Vattendjupen vid släntfoten strax innanför betongsponten ska enligt ritningar vara 9 m. Därefter ska slänterna luta 1:3 respektive 1:2 upp till släntkrön beroende på kajens utformning. Majoriteten av slänterna har en plan botten innanför sponten och släntfoten börjar längre in under kaj.

Figur 15 Exempel på verklig släntlutning vid LM 243 (KP 108). Jämför med gul linje som visar slänt enl. ritning

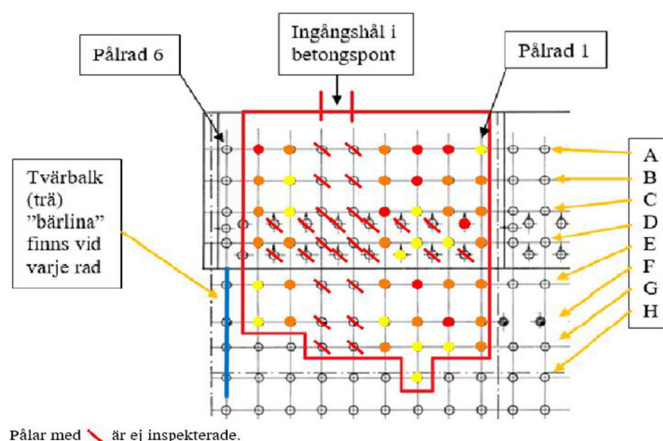
54% av pålarna har klassning TK 2 eller högre på grund av skeppsmask. Dessa finns spridda över hela den inspekterade ytan och är inte koncentrerade till tex enbart de främre pålråderna.

**Figur 18 Sammanställning av TK klasser inom inspekterat område. Utklipp ur dykrapport LM 530**

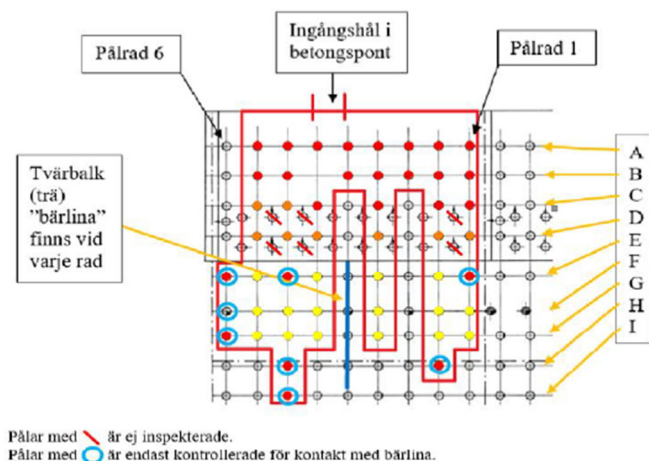
Flerparten pålar saknar kontakt med bärlinorna, vilket innebär att det inte sker någon lastöverföring från överbyggnaden (fyllning, rustbädd och bärlinor) till pålen. Pålen är därmed ur funktion, se pålar med blå ring i Figur 19.

**Figur 19 Sammanställning av TK klasser inom inspekterat område. Utklipp ur dykrapport LM 350**

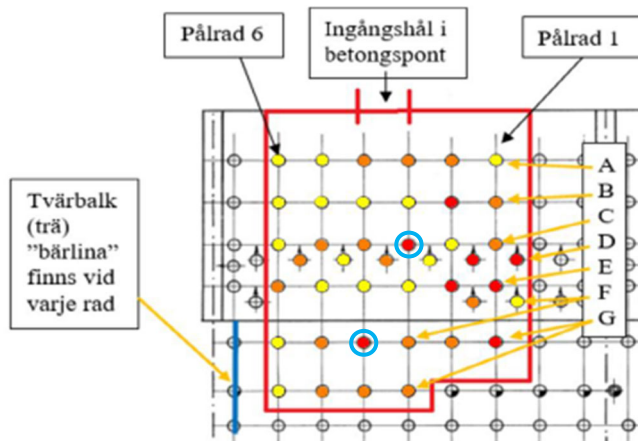
En påle saknar kontakt med bärlina och en är avkapad. Dessa pålar är därmed ur funktion, se pålar med blå ring i Figur 20.

Figur 20 Sammanställning av TK klasser inom inspekterat område. Utklipp ur dykrapport LM 191

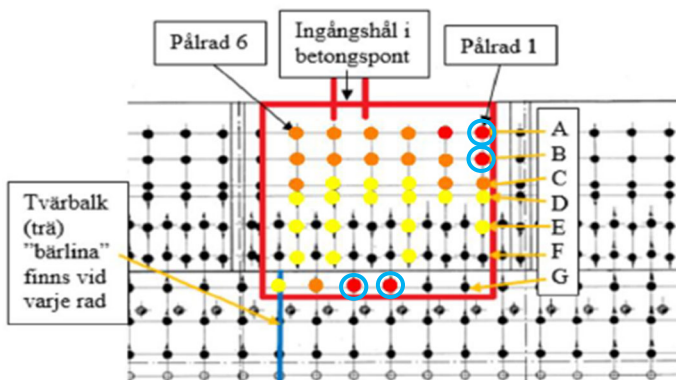
Pålarna närmast betongsponten har konstaterats ha en fristående längd i vatten på upp till ca 11,5 m med hänsyn till variationer i slänten.

Figur 21 Sammanställning av TK klasser inom inspekterat område. Utklipp ur dykrapport LM 90

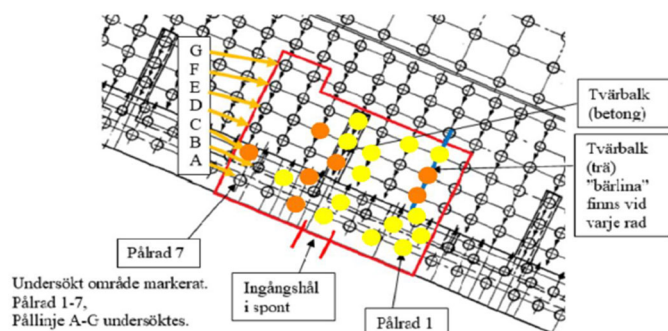
50% av pålarna har inga anmärkningar.

**Figur 22 Sammanställning av TK klasser inom inspekterat område. Utklipp ur dykrapport LM 34**

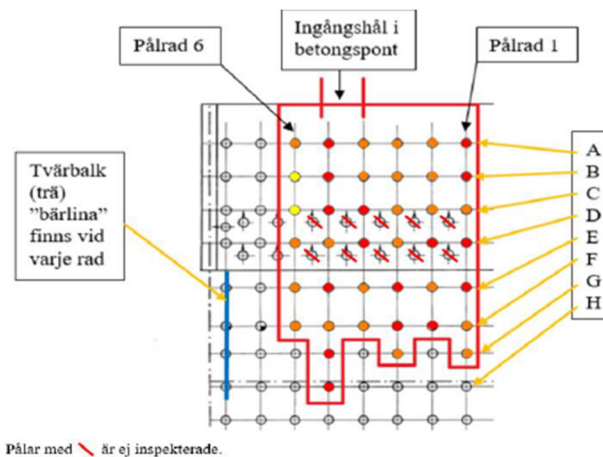
Jämför inspekterat område år 2022 med tidigare inspektioner år 2008 och 2012, se Figur 24 till Figur 26. Samtliga pålar var ej påverkade av skeppsmaskangrepp år 2008. År 2012 är merparten angripna med ett fåtal ur funktion och år 2022 har 87% kraftiga angrepp varav 37% är ur funktion.

Figur 24 Sammanställning av TK klasser inom inspekterat område. Utklipp ur dykrapport LM 189,5

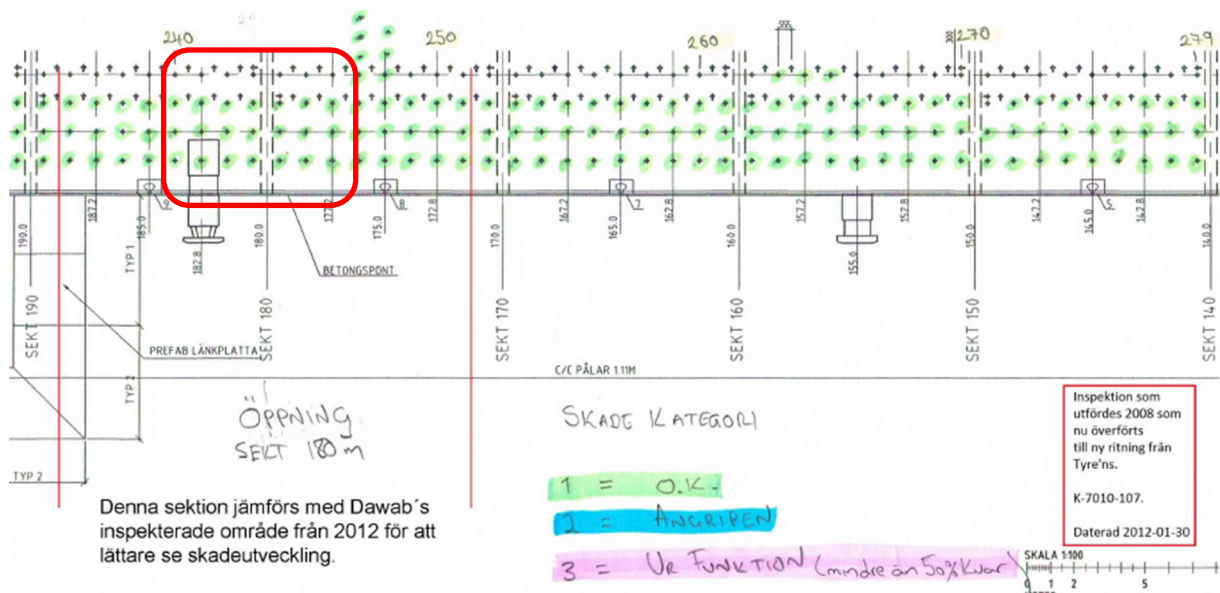
Figur 25 Inspektionsresultat år 2008 av sektion 180, samtliga pålar är ok

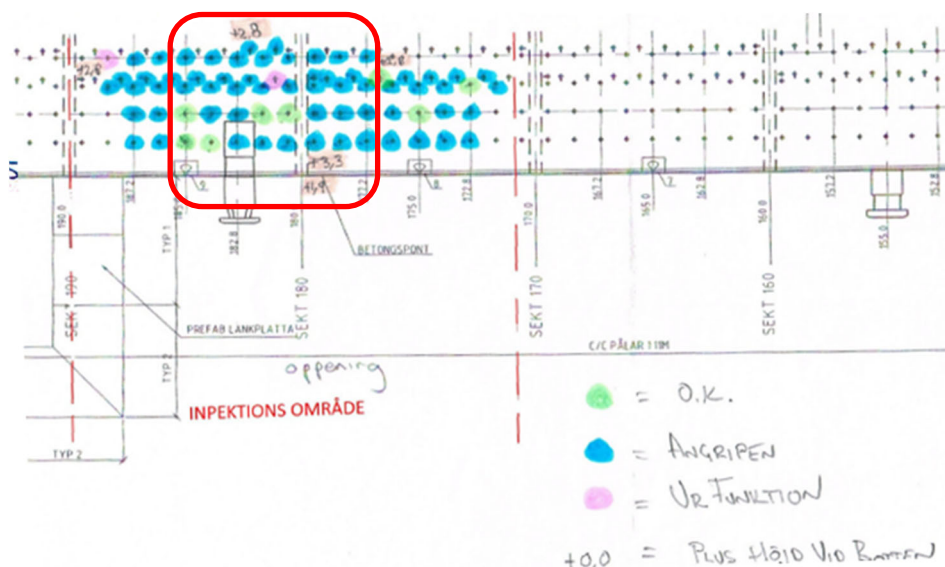
Figur 26 Inspektionsresultat år 2012 av sektion 180, majoriteten av pålarna är angripna

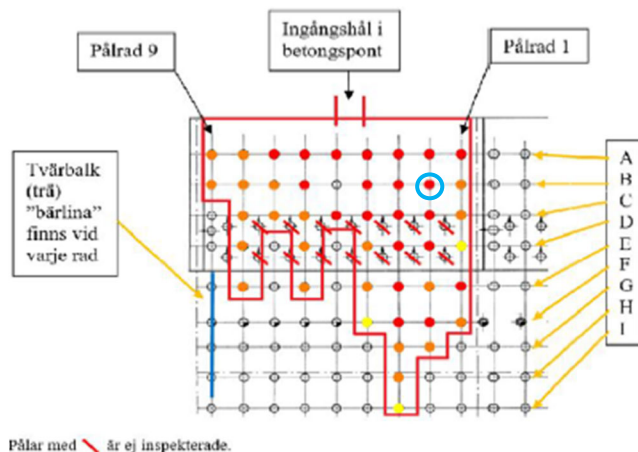
En påle saknar kontakt med stödmuren, se pålar med blå ring i Figur 27.

Figur 27 Sammanställning av TK klasser inom inspekterat område. Utklipp ur dykrapport LM 243

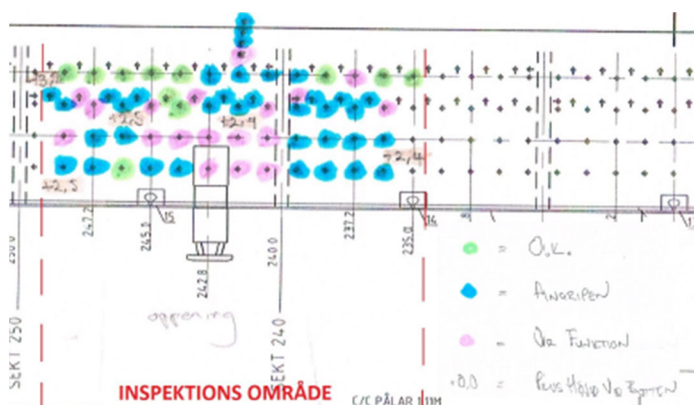
Figur 28 Inspektionsresultat år 2012 av sektion 240, majoriteten av pålarna är angripna, flertalet ur funktion

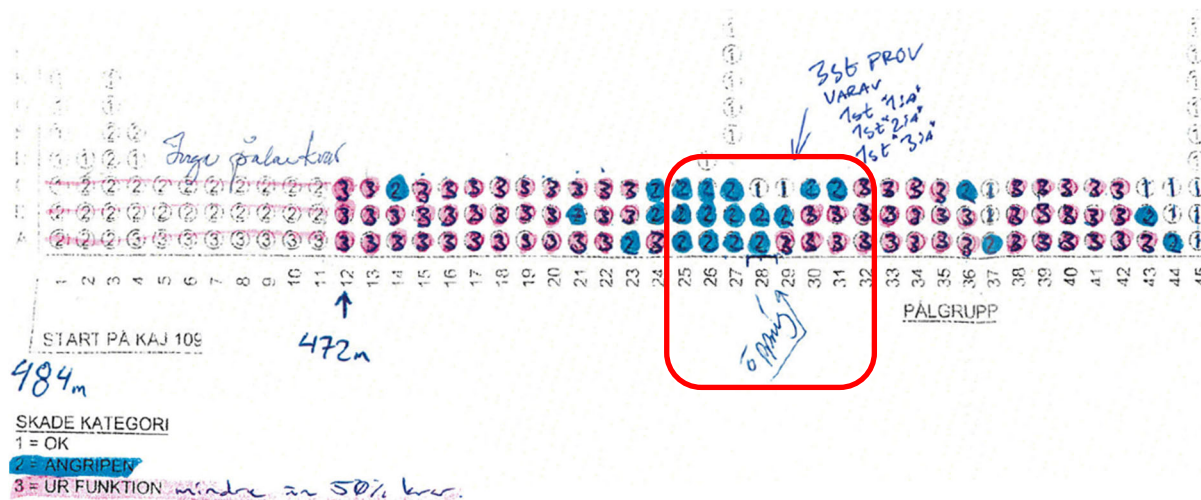
Figur 29 Inspektionsresultat år 2008 av sektion 421, merparten av pålarna är angripna

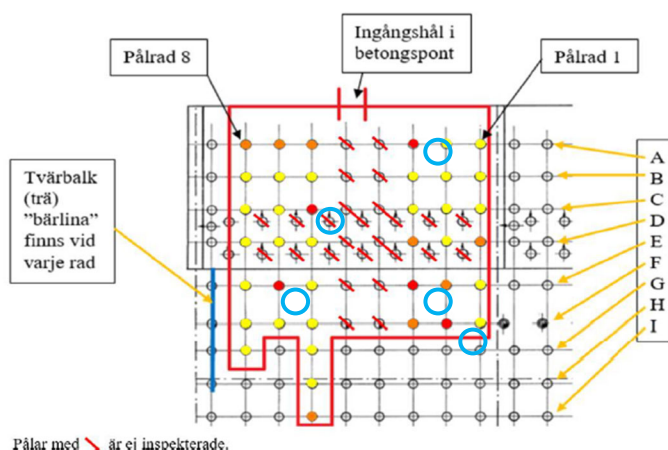
13% av pålarna har klassning TK 2. Dessa är mer koncentrerade till de främre pålrådena.

Flertalet pålar saknar kontakt med bärlinorna och är därmed ur funktion, se pålar med blå ring i Figur 30.

**Figur 30 Sammanställning av TK klasser inom inspekterat område. Utlipp ur dykrapport LM 60**

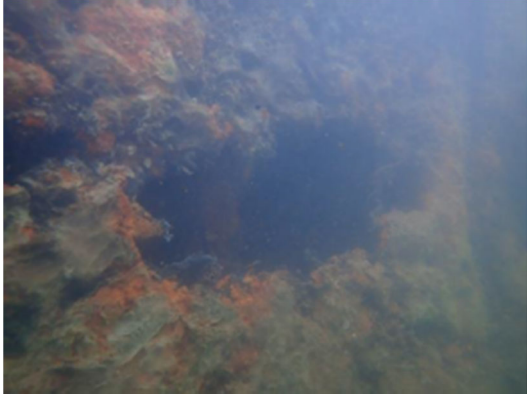
Vid dykinspektionen noterades att stålsporten vid KP 106, öster om roro-rampen mot KP 105, är reparerad med en påsvetsad plåt i skvalpzonen. Både sporten och den påsvetsade plåten är i dåligt skick och har omfattande korrosionsskador med stora hål skvalpzonen, se Figur 33.

Figur 33 Hål genom sport och skyddsplåt i skvalpzon längs östra halvan av KP 106

Sporten är tänkt att fungera endast som en skyddssport och inte utsättas för belastning så som jordtryck, jämför med Figur 4 där släntfot innanför sporten samt botten utanför sporten är på samma nivå, dvs inget jordtryck uppstår mot sporten.

- Sponten längs de östra 65 m av KP 106 bör bytas ut med hänsyn till de omfattande skadorna.

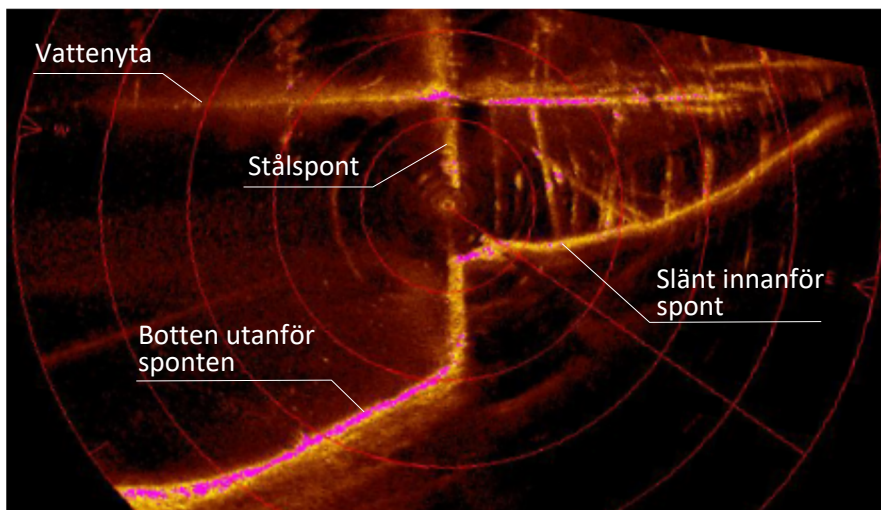
Sonarbild från dykinspektionen 2014 används i Figur 34 då den visar även botten utanför sporten. Sonarbilder från dykinspektionen 2022 visar inga förändringar i slänten bakom sporten, men visar inte botten utanför sporten, varför bilden från 2014 valdes i Figur 34 istället.

Figur 34 Sonarbild från dykinspektion 2014, sektion vid LM 34 (2m mellan ringarna)

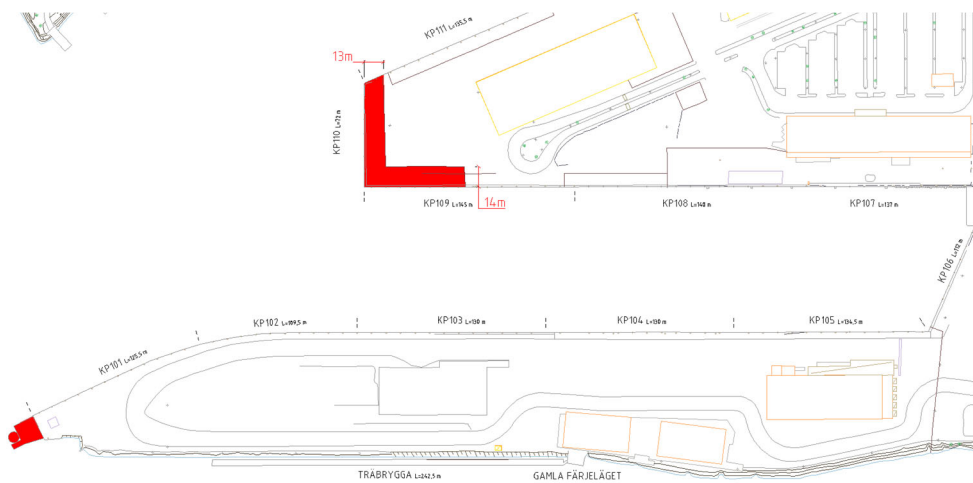
- Avstängda områden kring pirnockarna vid både Norra och Södra Frihamnspiren förblir avstängda, se röda ytor i figur nedan. Dessa områden bedöms vara i väldigt dåligt skick. En åtgärd för att riva kajerna vid pirnockarna vid både Norra och Södra Frihamnspiren bör planeras innan skicket blir så försämrat att dessa rasar. Befintlig avstängning vid Norra Frihamnspiren är något mindre än rekommenderat och behöver justeras till 15 m, se mått i figur nedan samt nästa punkt.

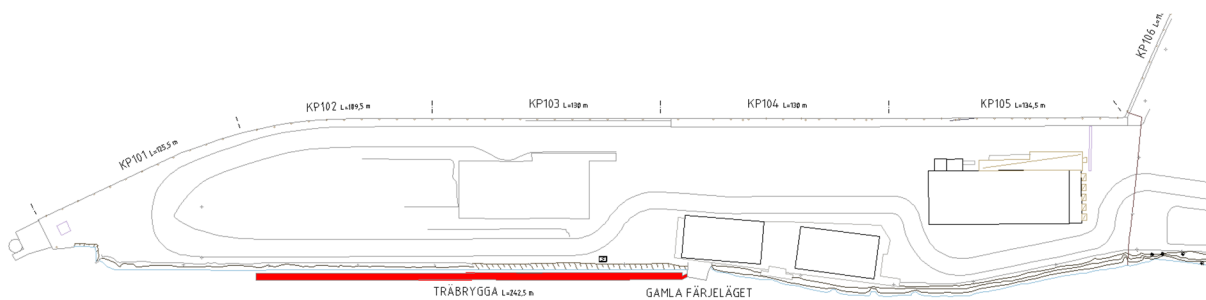
**Figur 36** Befintlig avstängning av träbrygga

I det fall det finns behov av att nyttja träbryggan, kan den byggas om. Befintliga pålar, som är i bra skick, kan nyttjas igen medan övriga delar bör rivras och ersättas.

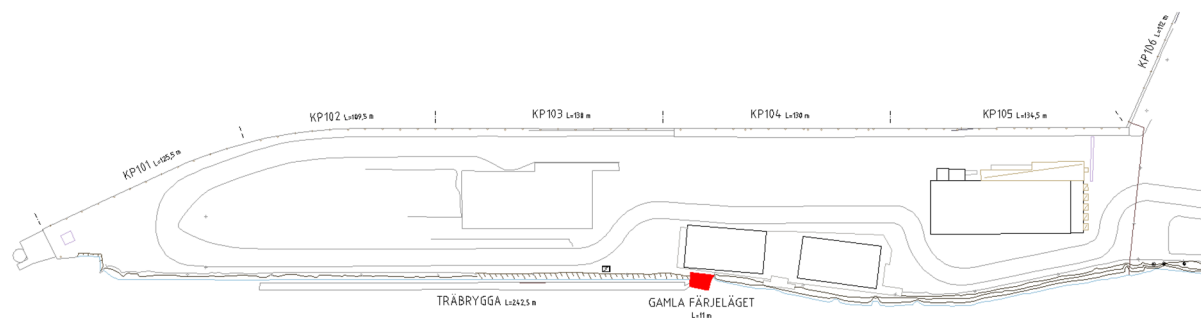
**Figur 37** Avstängning av gamla färjeläget

Fram till dess bör färjeläget stängas av med en permanent avstängning så att denna inte kan beträdas, till exempel med staket, se Figur 37. Gamla färjeläget får heller ej angöras.
