**FRIHAMNEN**  
Objekt nr A071104

**RAPPORT / UTLÅTANDE**

avseende kajer inom

**Frihamnen**

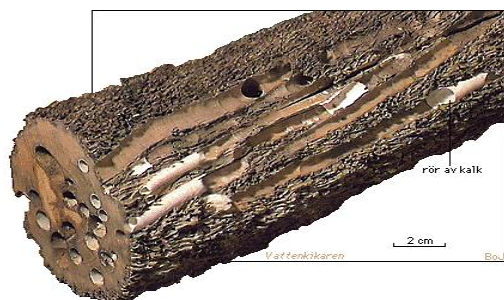
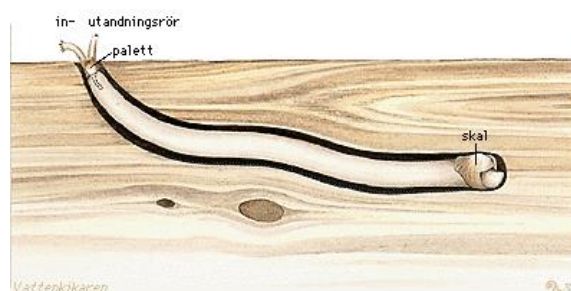
Många av pålarna i Frihamnen är mer eller mindre angripna av **Skeppsmaskar (Teredinidae)**. Detta är inte en mask utan en familj med maskformade musslor med endast två mycket små skalplåtar. Skeppsmasken angriper trä i saltvatten med salthalt 0,9-3,5% (västkusten) och mest i vattenlinjen. Till en början är masken liten och orsakar bara millimeterstora hål men inne i trävirket växer den till sig och kan i värsta fall orsaka centimetertjocka gångar i träet.

*Figur 5: Ett exempel av hur skeppsmask påverkar trä*

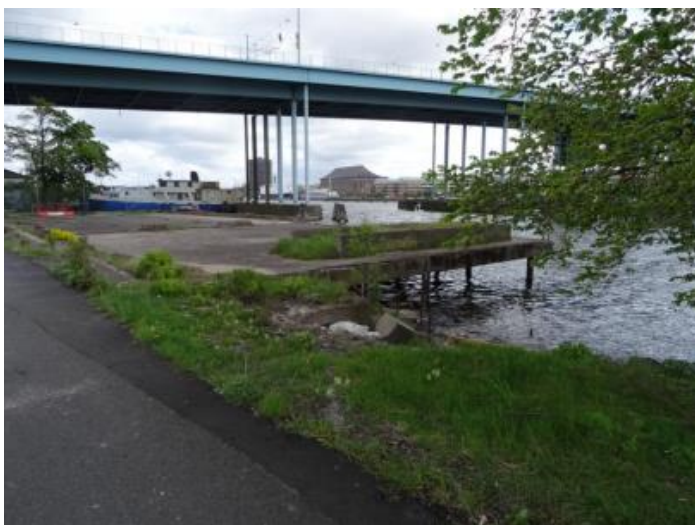
Närmast Götaälvbron finns ett betongdäck på pälars som är avstängt för trafikbelastning på grund av skador.

*Foto: Betongdäck närmast Götaälvbron*

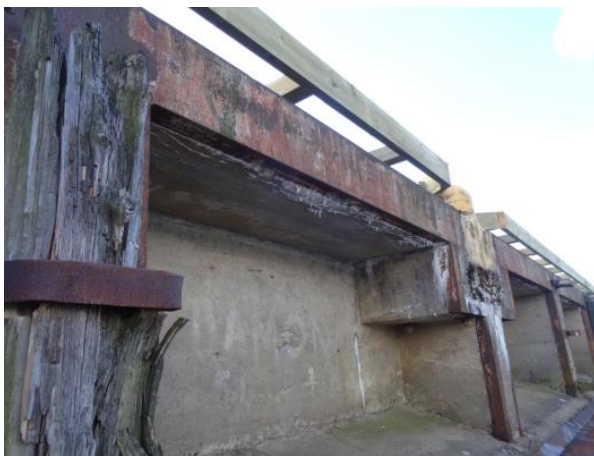
Generellt saknas det fog på kajplats 101 till 105 se foto nedan.

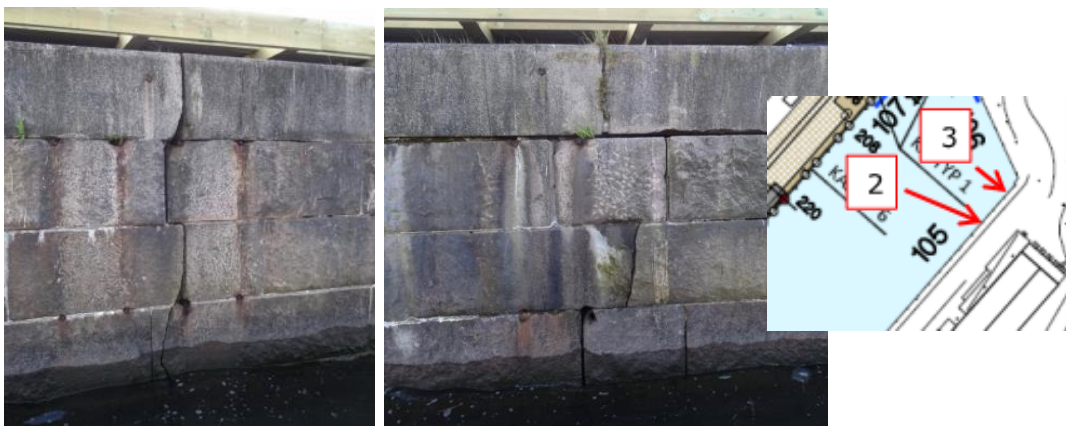
*Foto: Sprickor i murkonstruktion kajplats 105*

Två sprickor i muren på kajplats 105, markerad med 2 ovan,. Sprickorna antas orsakade av rörelser.

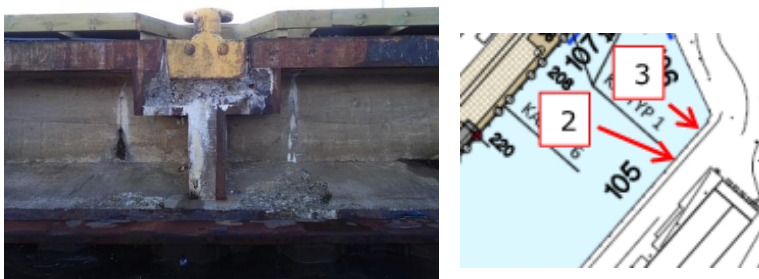
*Foto: Kajplats 105*

Längst in vid kajplats 105, markerad med 3, förekommer det spjälkning och vittring samt en hel del kalkutfällningar.

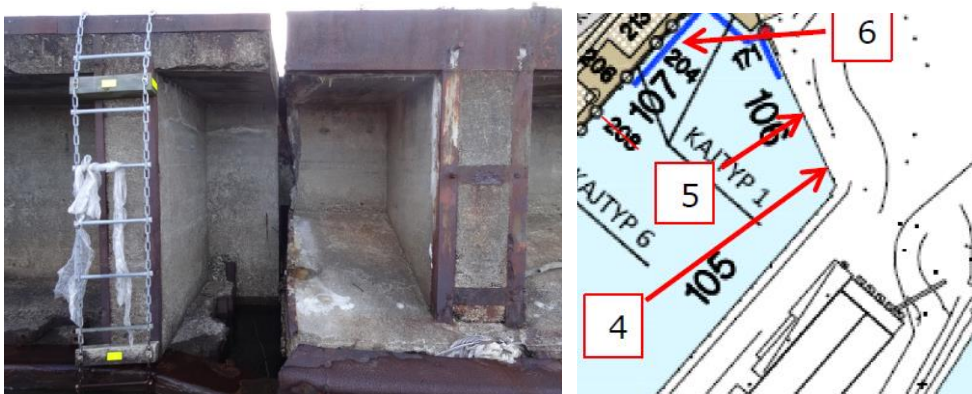
*Foto: Glipa i dilfog på kajplats 106*

Även på kajplats 106, pil 4, förekommer en hel del kalkutfällningar under platta och i sprickor i liv.

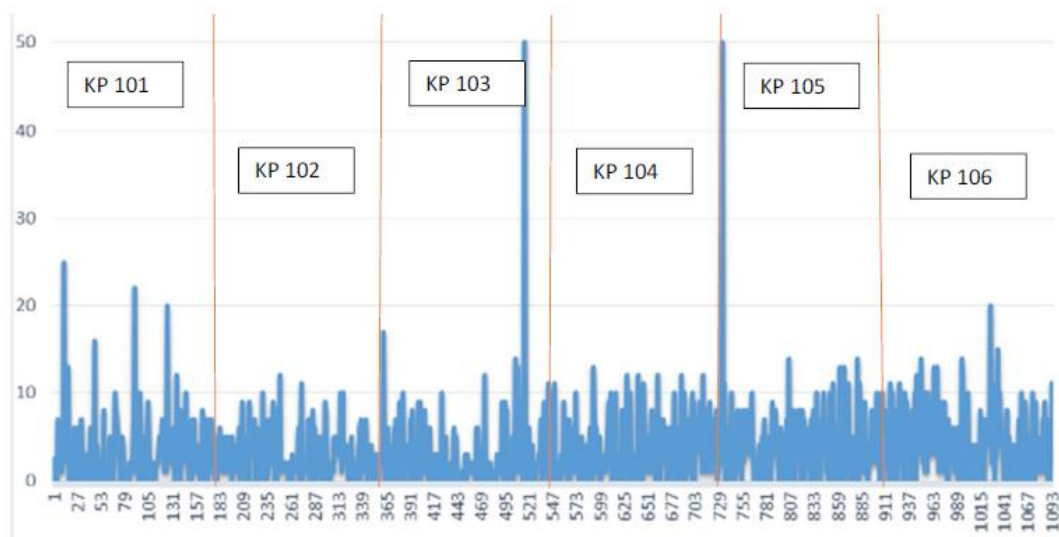
Nedan visas mätningarna i ett diagram. Där man ser bottenfördjupningar på spontens insida med sonar härleder man till större glipor i Frog Marine Service redovisning.

Figur 11: Komprimerat diagram över glipornas storlek i cm. I överkant kajplatsnummer. I nederkant sponthnummer.

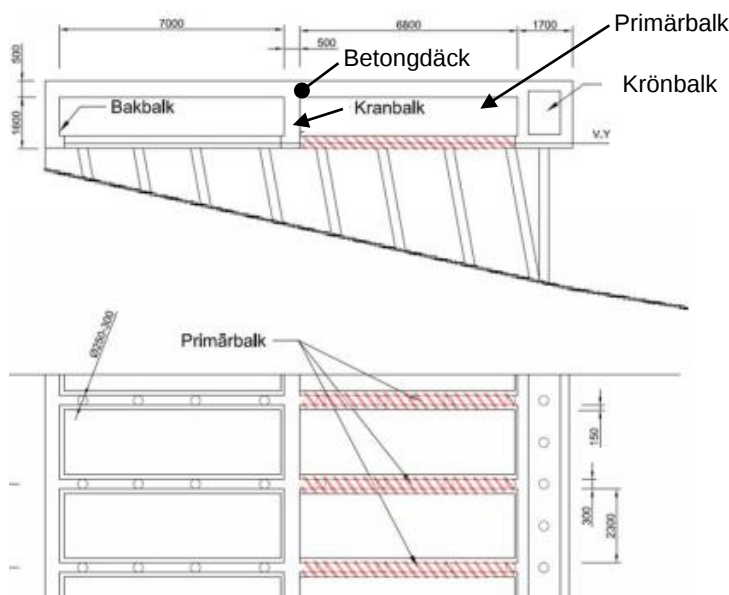
Armeringskorrosion noteras i balkarnas och krönbalkens, kulvertens, vertikalytor samt undersida i den yttre delen av kajen redovisat med rött i figur 23. Inre delen av kajen är i förhållandevis god kondition. Glipa mellan bakre balken och botten noteras. Grundläggning status går inte att fastställa.

Figur 23: Sektion kajplats 119 till 123

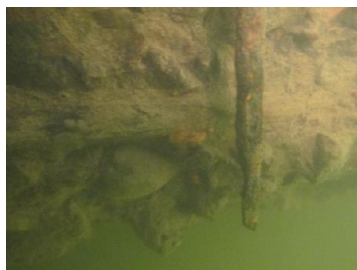
*Foto: Vy kulvert*

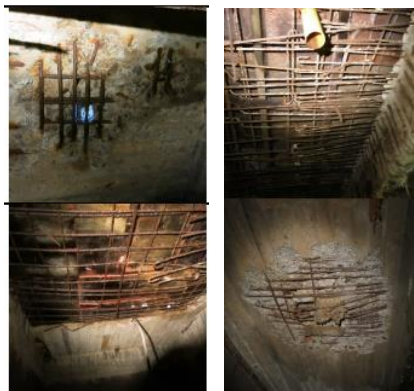
Det finns 15 stycken skador på plattans uk från 0,1m<sup>2</sup> - 7m<sup>2</sup> och specificeras i tabell i rapporten.

*Foto: Exempel på skador undersida kaj*
