# Smyrnakyrkan i Frihamnen, stabilitetskontroll

## PM Geoteknik

Uppdragsnr: 107 28 53    Version: 2    Datum: 2021-03-10

# Göteborg, Norra Frihamnspiren

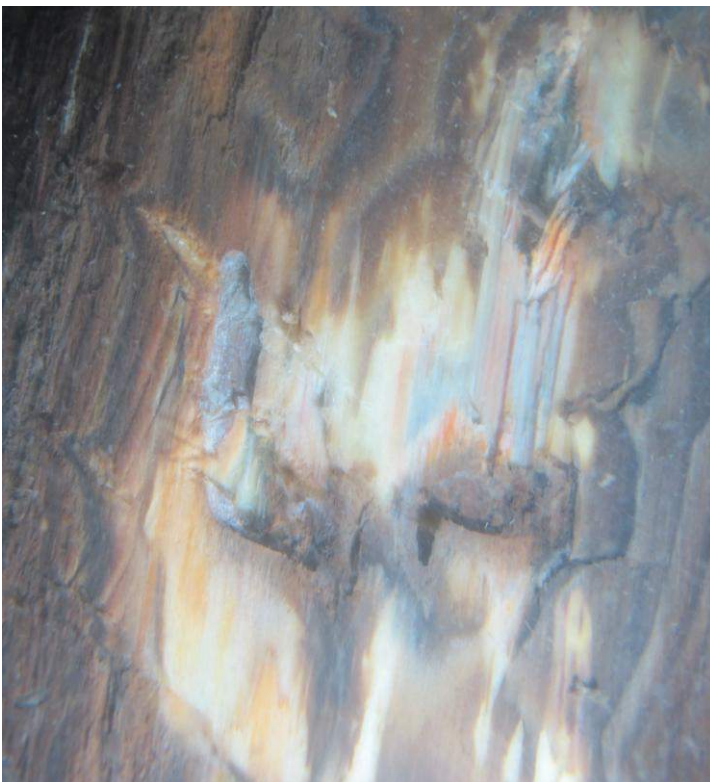
*Mjuka ytskickt bortskuret med spår av skeppsmask*

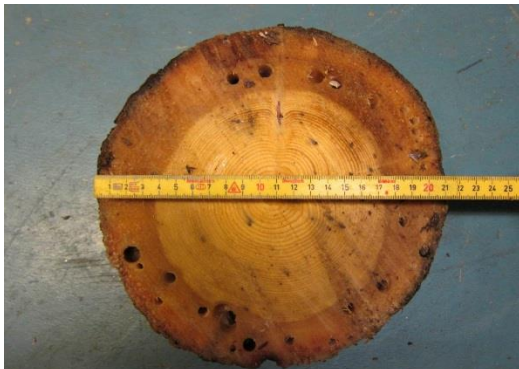
*Foto 1: Provskipa kajplats 109 visar stora angrepp från skeppsmask. Notera kärnan som är oskadad.*

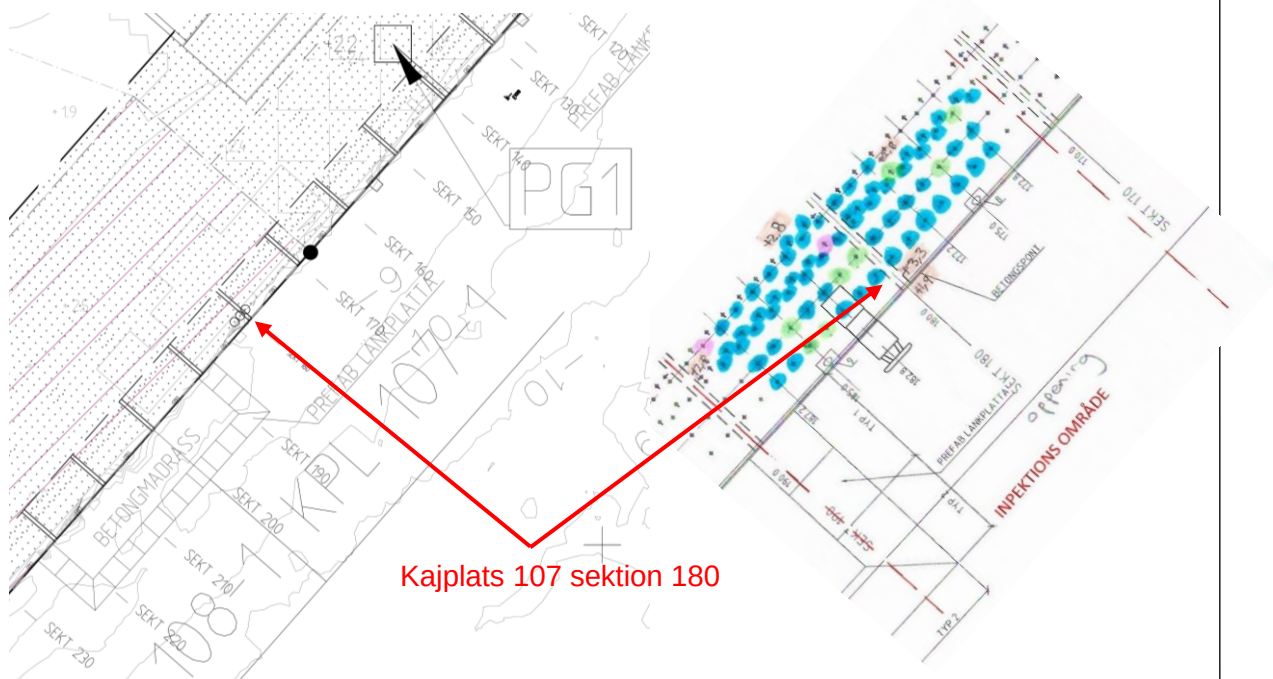
Inspekterande dykare 2000 och 2008 har varit densamme och därmed har resultat varit jämförbart. Av de inspekterade pålarna har antalet skadade och överksamma ökat från 47% år 2000 till 62% 2008 orsakade av skeppsmask. Slutsats från utredning 2008 är om skadeutveckling extrapoleras är alla inspekterade pålar överksamma år 2020. Resultat från inspektion och utredning, som utfördes 2012, visar på en snabbare skadeutveckling än så. Se figur 8 och 9.

*Figur 8: Kajplats 107: Resultat från särskild inspektion / provtagning utförd 2012*

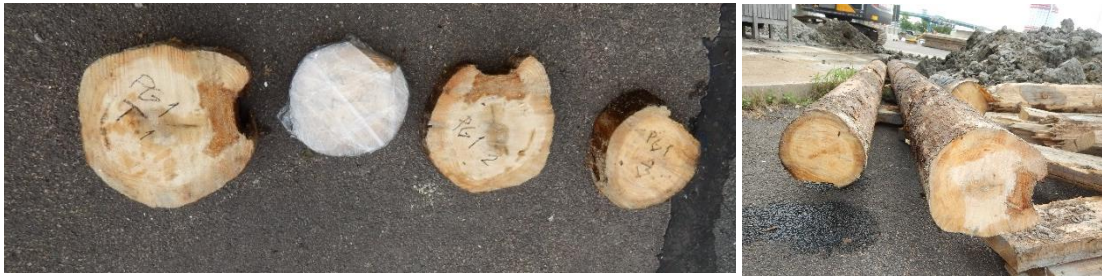
Foto 8 och 9, PG1 med prov 1 till 4

Foto 10, Sågad trissa från påle visar på rötskada och några få skeppsmaskhål

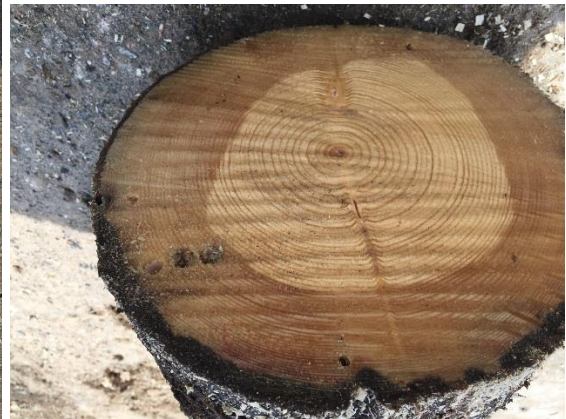
Foto 19, skeppsmaskangrepp bottentrissan

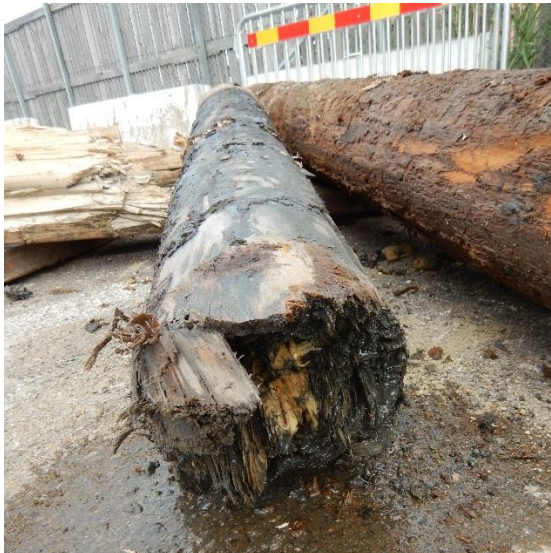
Foto 20, brottytan av en dragen påle

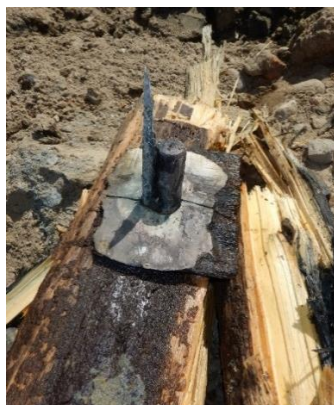
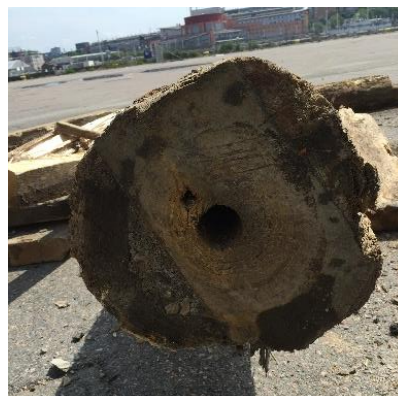
Pålarna var sammanbundna med okbalkar med hjälp av en träkil/rundstav och spik. Mellan balk och påle en tunn träbricka av ek.

Foto 22 och 23, Okbalkar under rustbädd med träkil och påle med motsvarande hål

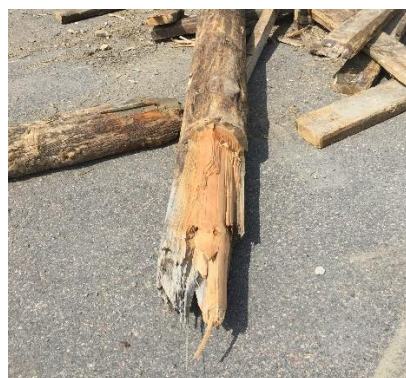
Foto 34, knäckt påle efter provdragning

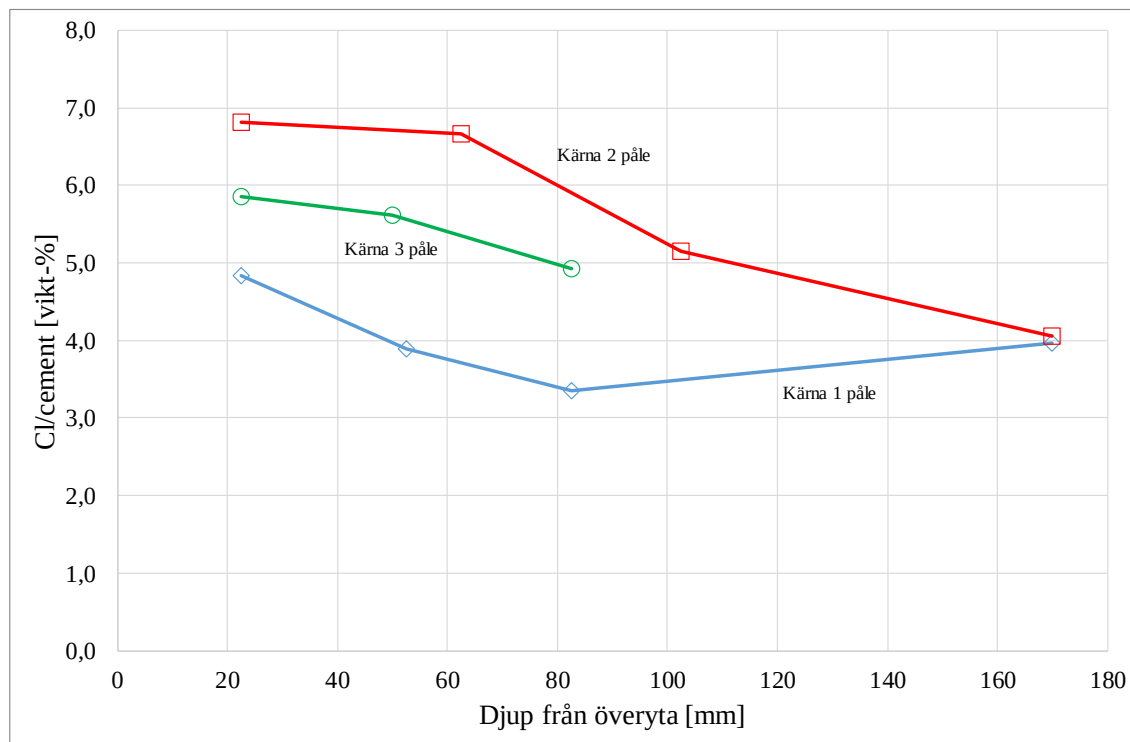
Figur 1. Uppmätta kloridhalter i pålar.

Från resultaten som presenteras i framgår att uppmätta kloridhalter i pålar är klart över kloridtröskelvärde för aktuell miljö (ca 1,5 vikt-% Cl/cement för marin undervattenszon), vilket betyder att det finns risk för armeringskorrosion initierad av klorider. I kärna 2 (djup 45-80 mm från ytan) från pålarna finns ett armeringsjärn, där det också finns rostfläckar (se Foto 2), vilket styrker att korrosion har initierats.

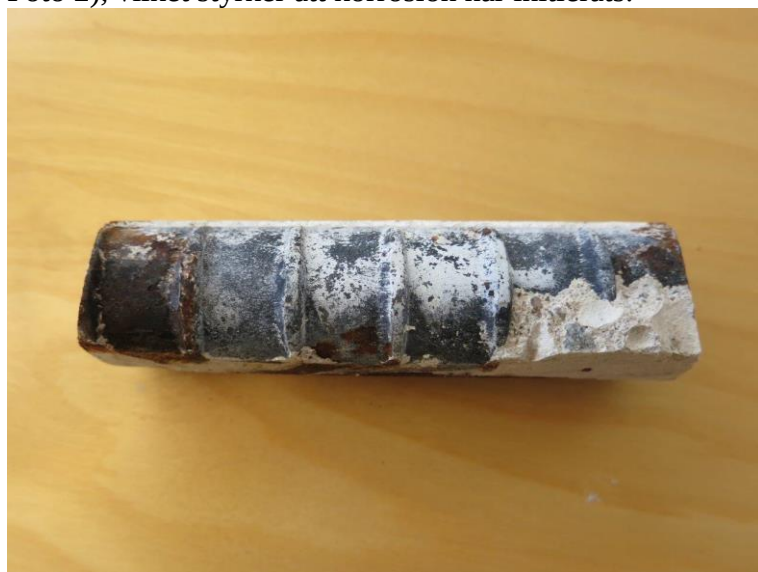
Foto 2. Armeringsjärn från kärna 2 (djup 45-80 mm från ytan), där det finns rostfläckar.

I Foto 2 syns några mindre rostfläckar på armeringsjärnet, men inga tecken på gropfrätning. Det bör också påpekas att tillgången till syre, vilket är en förutsättning för att korrosion skall

kunna propagera, är låg vilket betyder att hastigheten på eventuell korrosion är låg. Den låga tillgång till syre kan också förklara varför det inte finns några tecken på groppfrätning på armeringsjärnet. En risk när korrosion sker med dålig tillgång till syre är att så kallad svartrost<sup>3</sup> kan uppstå.

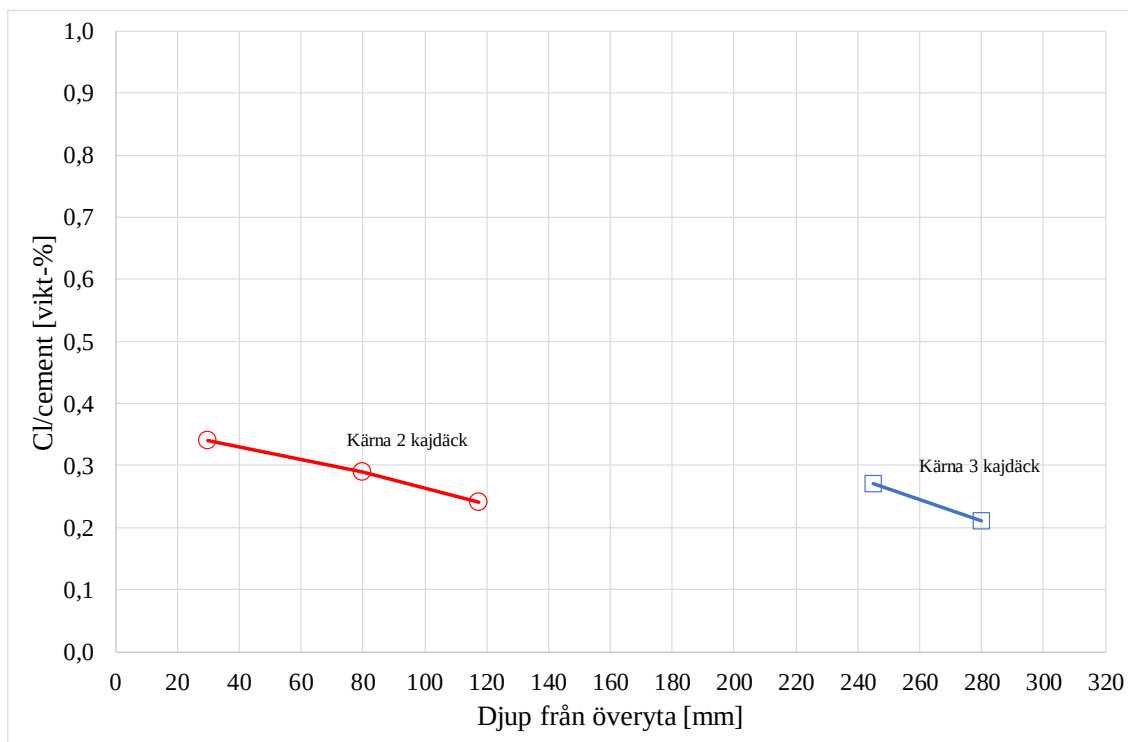
Figur 2. Uppmätta kloridhalter i kajdäck.

I Figur 2 framgår att uppmätta kloridhalter i kajdäcket är under kloridtröskelvärdet för aktuell miljö (ca 0,6 vikt-% Cl/cement för marin undervattenszon), vilket betyder att det inte finns någon risk för armeringskorrosion initierad av klorider. Detta styrks också av observationer på armeringsjärn som fanns i de utborrade kärnorna (kärna 2 djup 105-130 mm samt kärna 3 djup 270-290 mm) där det inte finns några synliga tecken på korrosion.

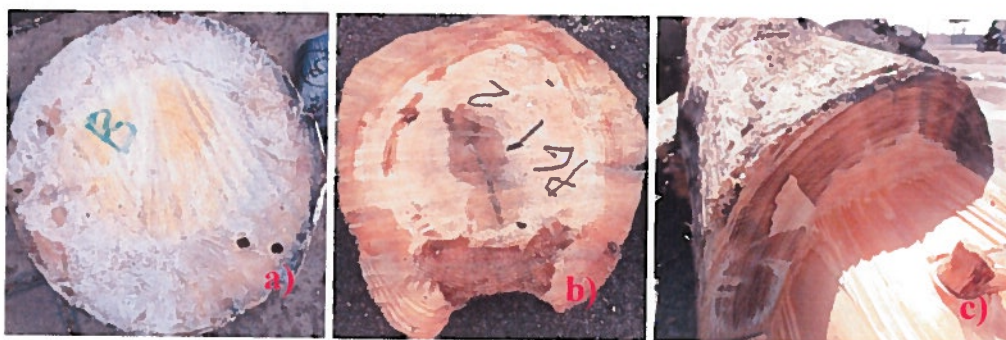
Det kunde vid analys konstateras att de pålar som tagits upp i de fyra provgroparna var i god kondition. De yttersta årsringarna (ytan på pålarna) på alla undersökta trissor var angripna av röta/bakterier, i övrigt bedömdes splintved och kärnved okulärt vara utan skador. Figur 3 exemplifierar två av de fyra fall där skador påträffades. I påle B från provgrop 3, fanns små angrepp av skeppsmask i mitten och bottentrissan och i påle från provgrop 1 (figur 3, b) fanns rötangrepp även här i mitten- och bottentrissan. Det är dock inte uteslutet att skadan härrör från en skada på trädet innan barkningen.

Figur 3. Exempelbild på provtrissor. a) Provtrissa PG3 B med angrepp av skeppsmask, b) Provtrissa med rötskada, c) visar frisk kärnved
