# **Nya Göta älvbron - Prövningsprocesserna**

**Översiktlig miljöteknisk markundersökning**

2012-01-05

Konsult: Norconsult AB  
Box 8774  
402 76 Göteborg

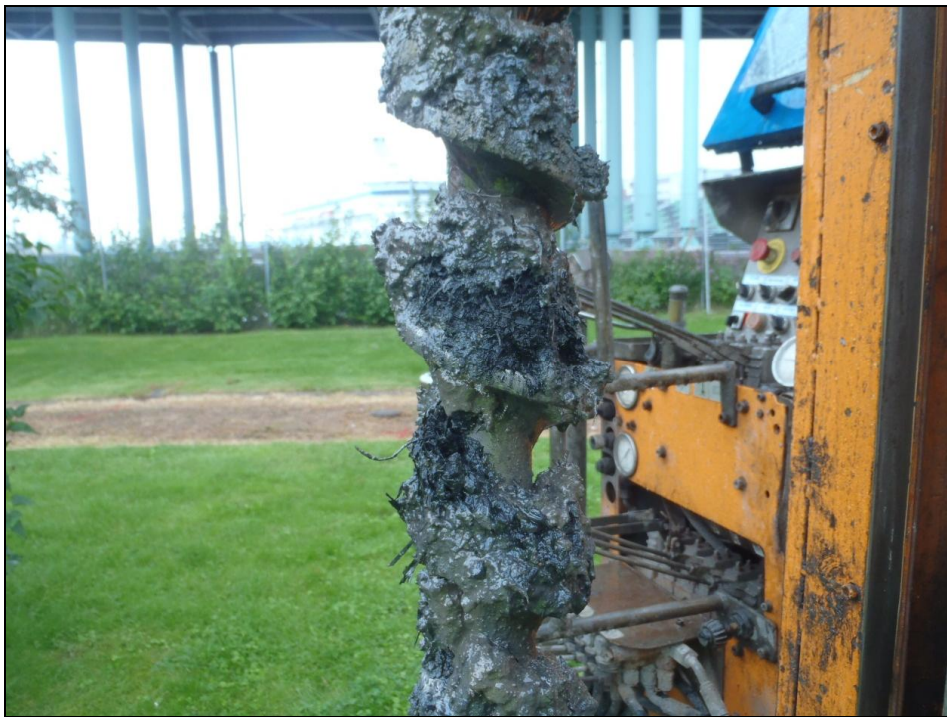
I provpunkt 18 konstaterades däremot en starkare och mer utpräglad lukt av petroleumkolväten. Vid den okulära bedömningen konstaterades en oljefilm på materialet, se **Bild 4**. Lukten avtog mot djupet men dock ej helt utan kvarstod ned till 3,6 m där provtagningen avbröts. VOC halten låg endast på 53 ppm vilket indikerar tyngre kolväten.

**Bild 4** Synlig oljefilm på materialet vid provpunkt 18

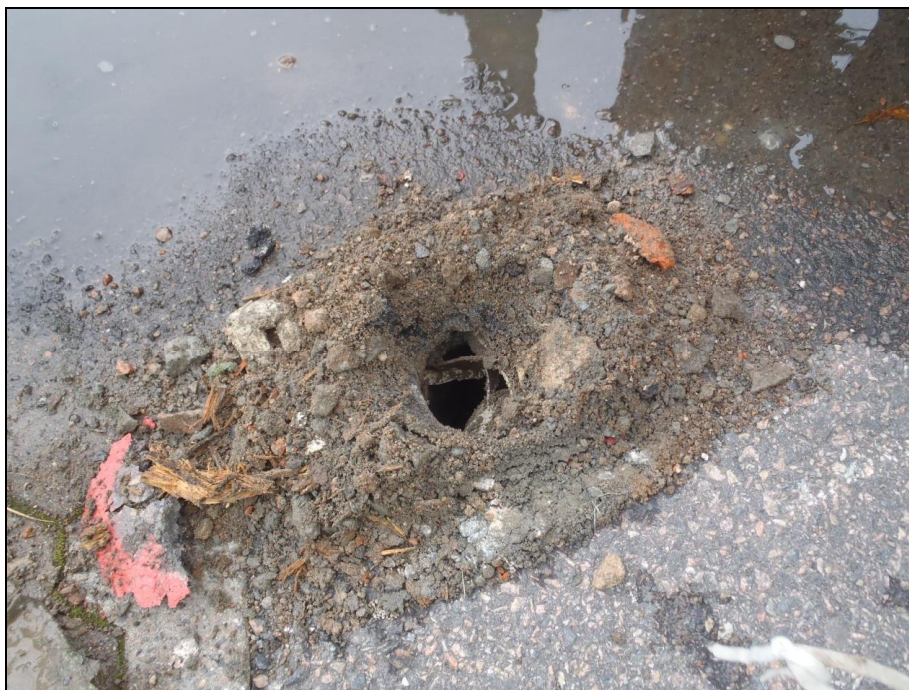
På Södra älvstranden utgörs markytan mestadels av hårdgjorda asfaltsytor med inslag av grönområden med gräs. Men det finns även hårdgjorda ytor med gatsten vid kajområdet i anslutning brofästen för befintlig Göta älvbro. Asfalt och gatsten underlagras i allmänhet av ett tunt bärlager och gräsytor av ett mullskikt. Detta underlagras av fyllnadsmassor vilka utgörs av siltig lera med mycket inslag av tegel, trä och betongbitar, se **Bild 5**.

**Bild 5** Inslag av tegel betong och trä vid provpunkt 35
