# Detaljplan Prospect Hill

Bergteknisk utredning och markradonundersökning

Bergab – Berggeologiska Undersökningar AB

UG14155  
2015-06-18

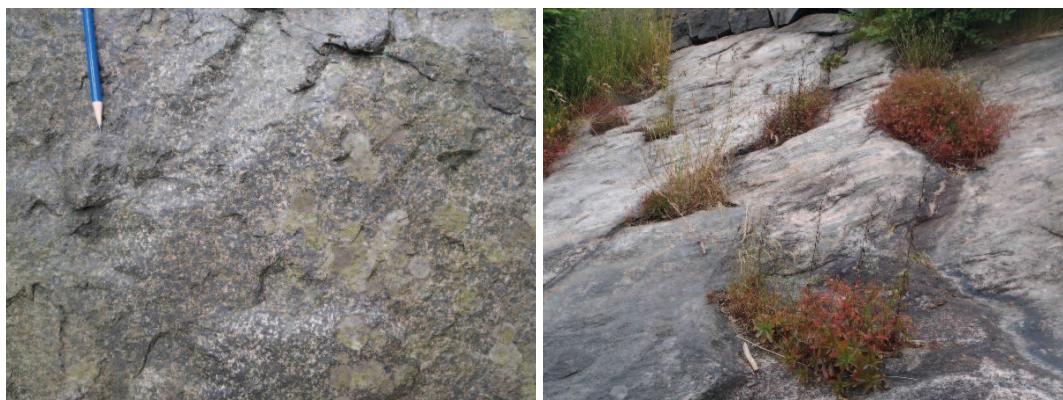
Figur 2. Förekommande bergarter: till vänster grå amfibolit; till höger slirig gnejs.

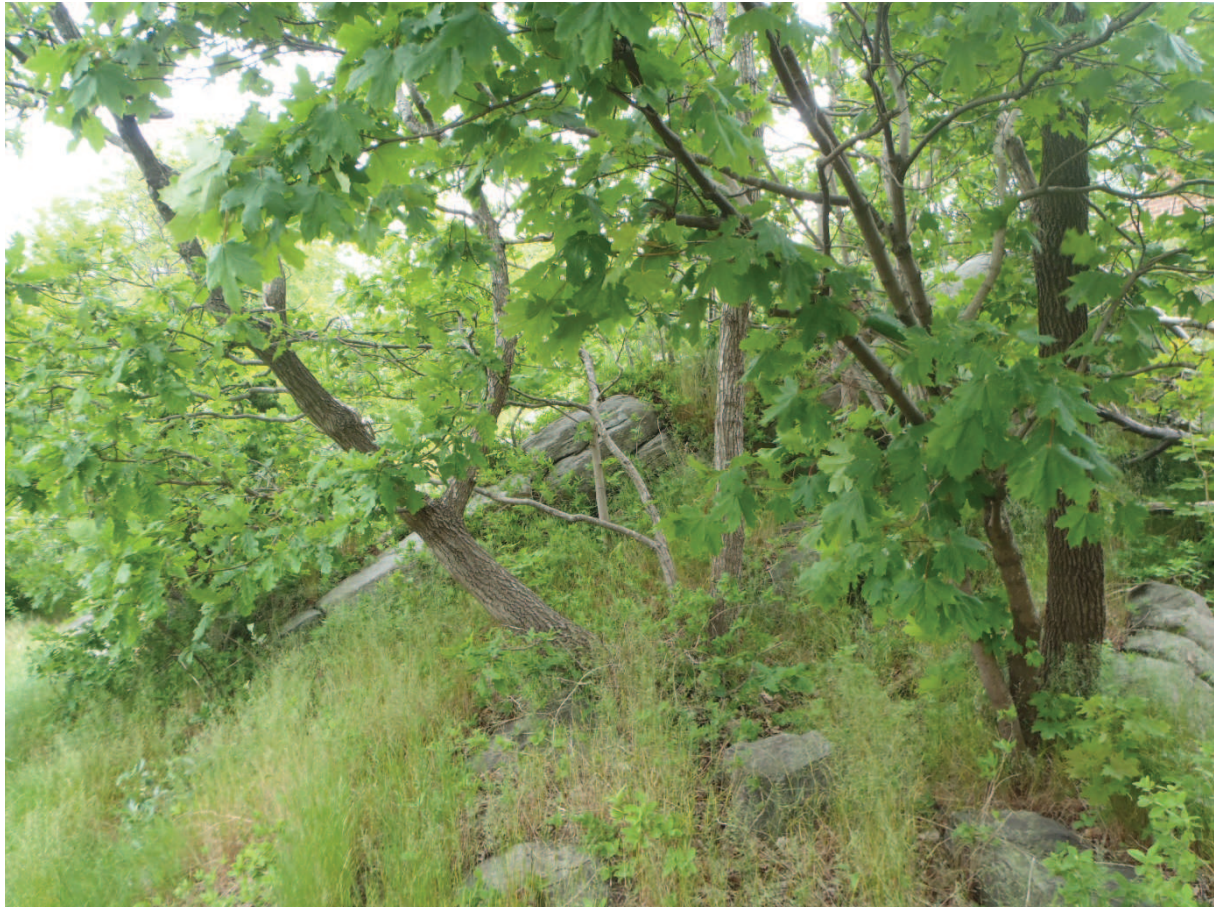
Foto 2. Bergslänten bildas av sprickor ur sprickgrupp 1, som lutar medelbrant mot väster (vänster i bild). Bilden tagen mot norr.

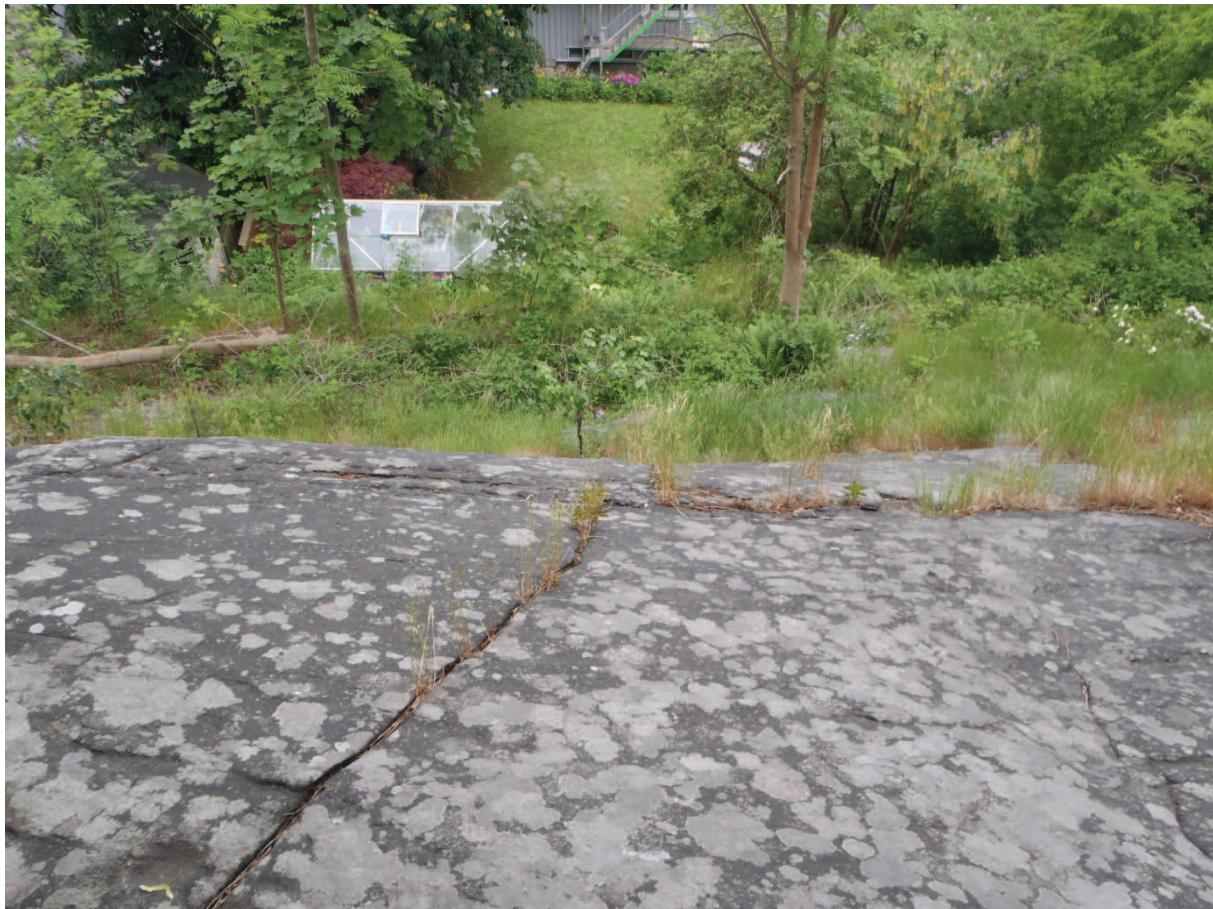
Foto 3. Den branta slänten är huvudsakligen massiv med få sprickor. Bilden tagen nedåt mot Carlbergsgatan 23.

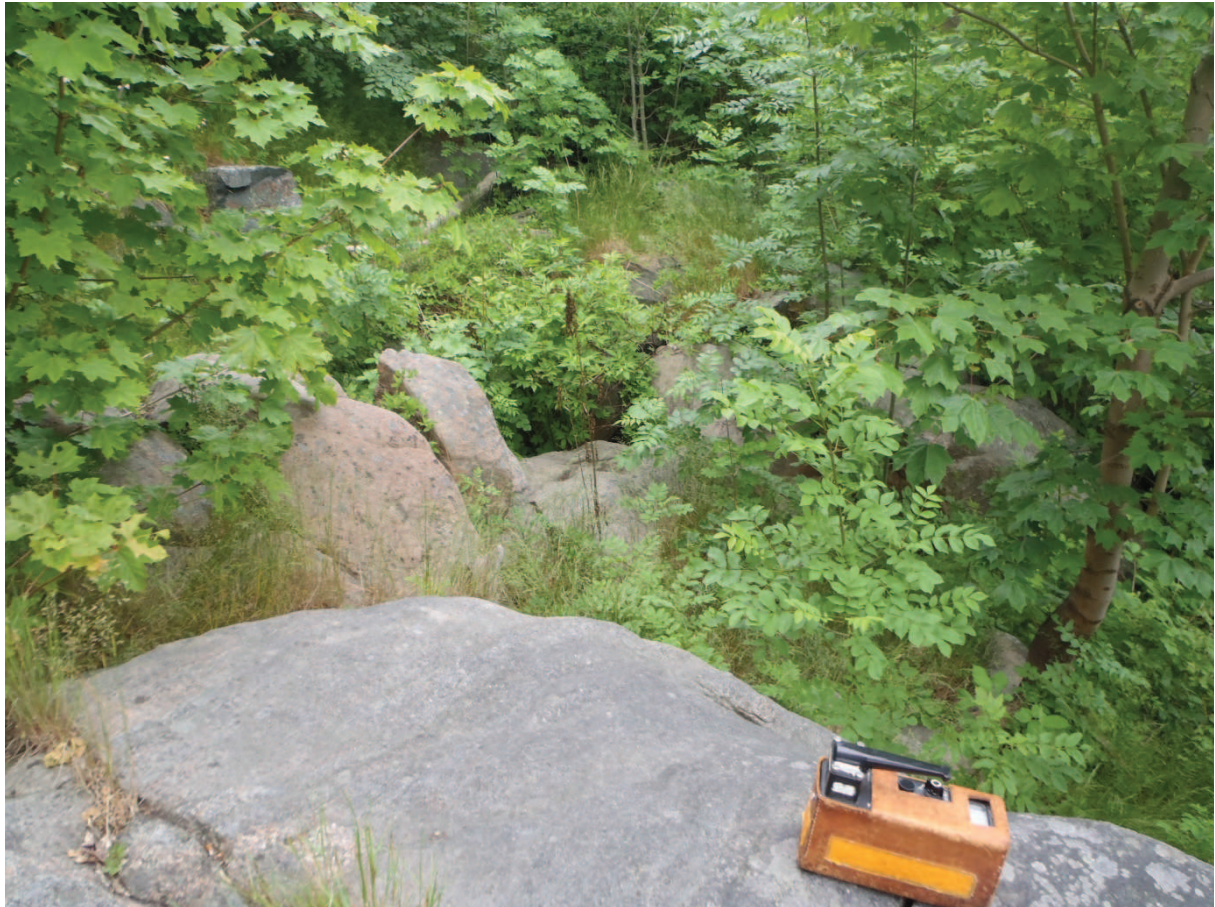
Den befintliga bergslänten och blocken bedöms idag vara stabila.

Foto 4. Lösiggande block mot gränsen till Prospect Hillgatan 11. Utanför bildens högra kant vidtar den sammanhängande bergslänten igen. Bilden tagen mot söder.

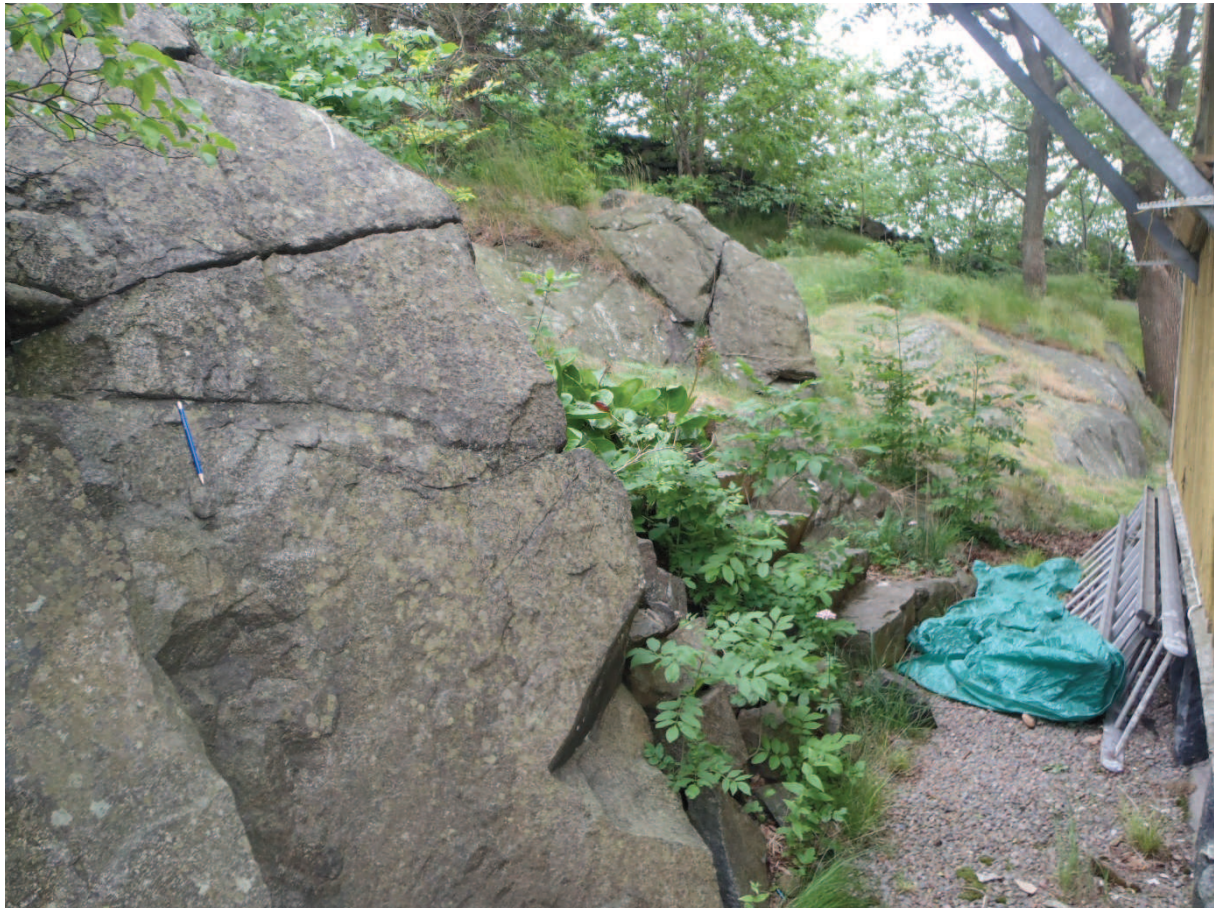
Gårda 33:12 och den östra delen av 33:11 utgörs av amfibolit som sluttar etagevis mot väster, d.v.s. terrängen bildar ”trappsteg” med flackare partier mellan 2-3 m höga brantare slänter (Foto 5). Gårda 33:12 avslutas västerut med en ca 2 m hög bergskärning mot Prospect Hillgatan, där berggrunden är blockuppsprucken med blockkantlängd 0,2-0,6 m (Foto 6). Skärningen är markerad med ”2” i Bilaga 2.

De befintliga naturliga bergslänterna och blocken bedöms idag vara stabila.

Foto 5. Bergskant bakom Prospect Hillgatan 12. Befintliga naturliga bergslänter bedöms idag vara stabila. Bilden tagen mot syd.

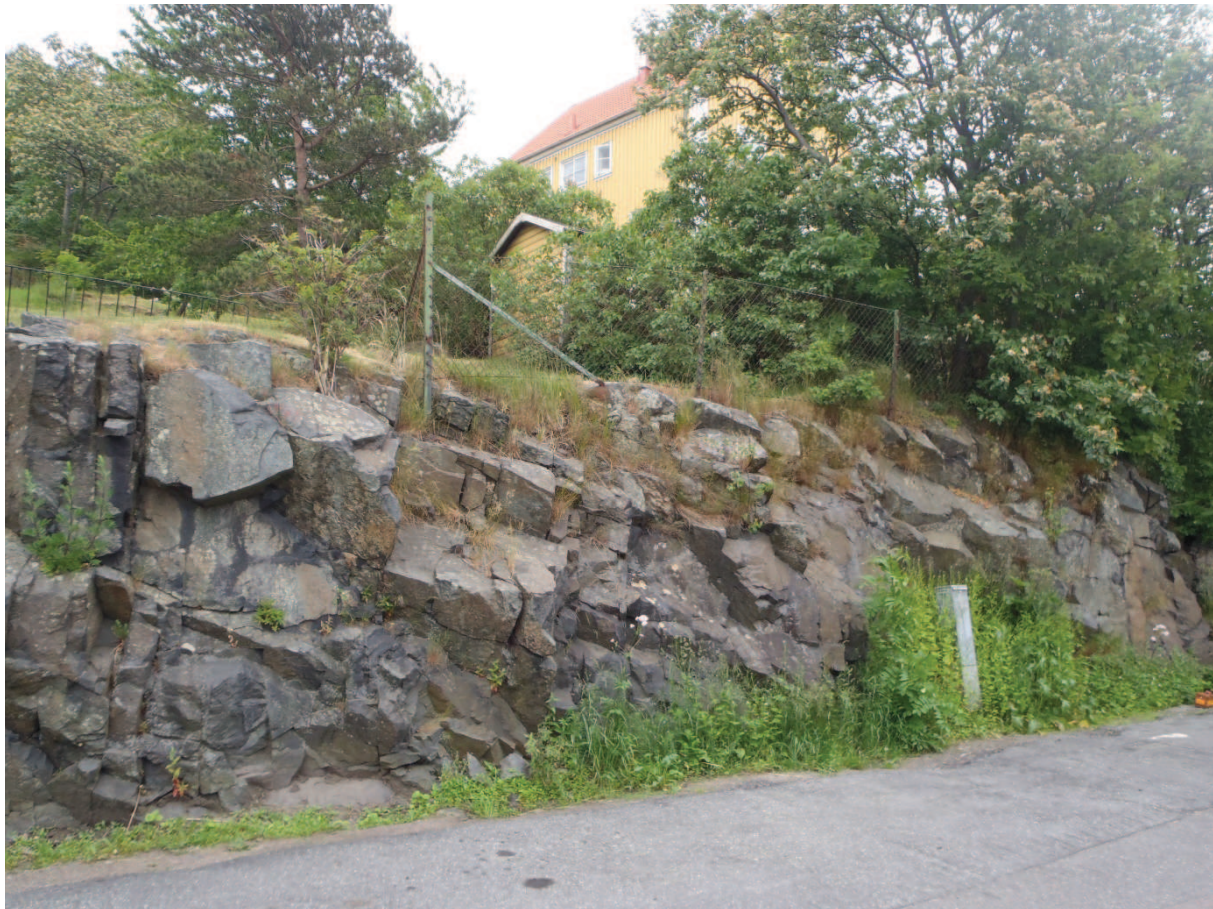
I bergskärningen längs Prospect Hillgatan observerades flera lösa block. Denna slänt bedöms ej vara stabil i dagsläget.

Foto 6. Bergskärning mot Prospect Hillgatan, vid nr 12 som syns högst upp i bilden. Bergskärningen är uppsprucken med lösa block. Bilden tagen mot öster.

I den befintliga bergskärningen mot Prospect Hillgatan, i anslutning till Gårda 33:12, utförs bergrensning.

- Bergrensning utförs i bergskärningen längs Prospect Hillgatan 12.
- Nya bergslänter bör om möjligt anpassas till naturliga sprickplan ur sprickgrupp 1, lutning ca 2:1.
- Inför bergschakt tillkallas bergsakkunnig för att anvisa förförstärkning.
- Efter eventuell bergschakt tillkallas bergsakkunnig för bedömning av eventuellt behov av bergförstärkning såsom bultning.
- Berggrunden utgörs av normalriskmark för radon.

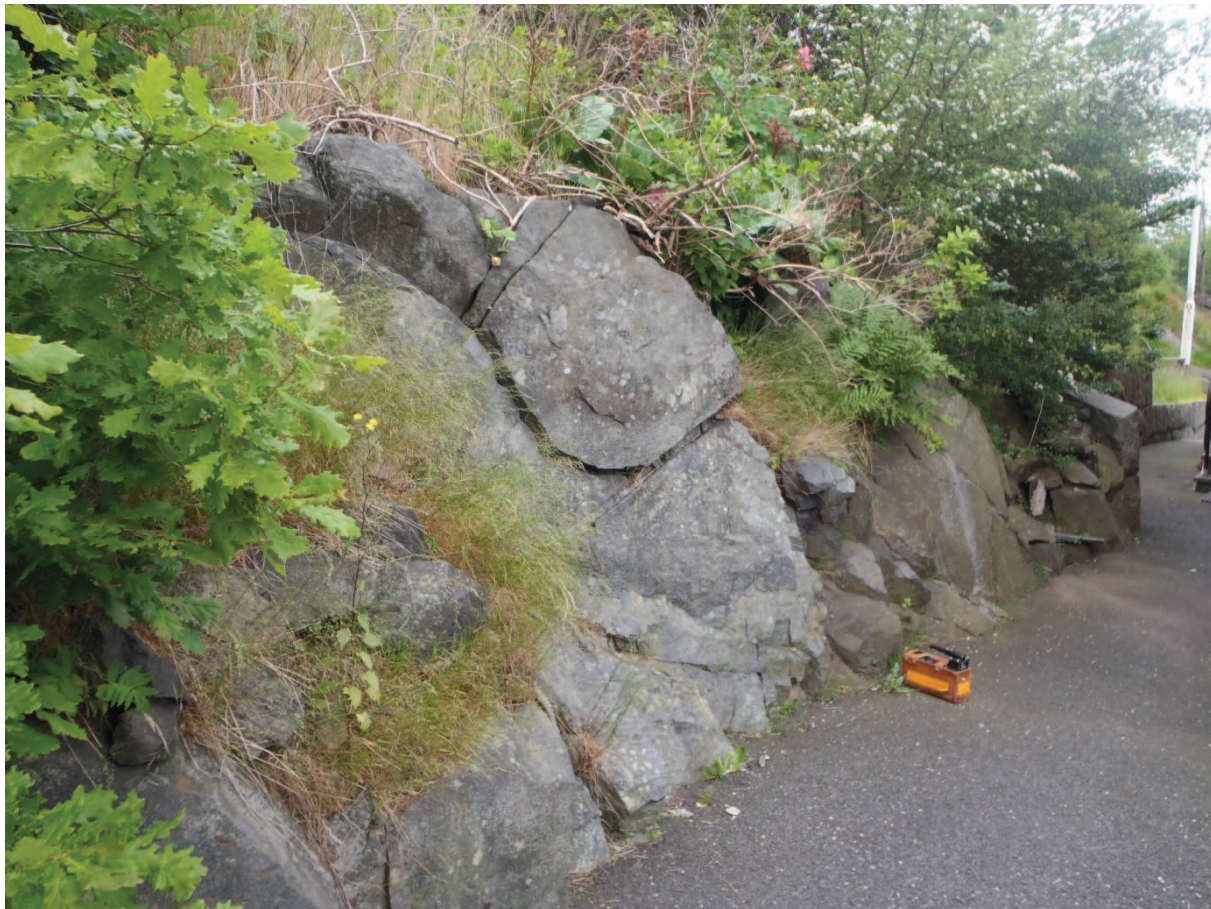
Foto 7. Ingången till Prospect Hillgatan 14. Berggunden är något blockuppsprucken. Bilden tagen mot syd.

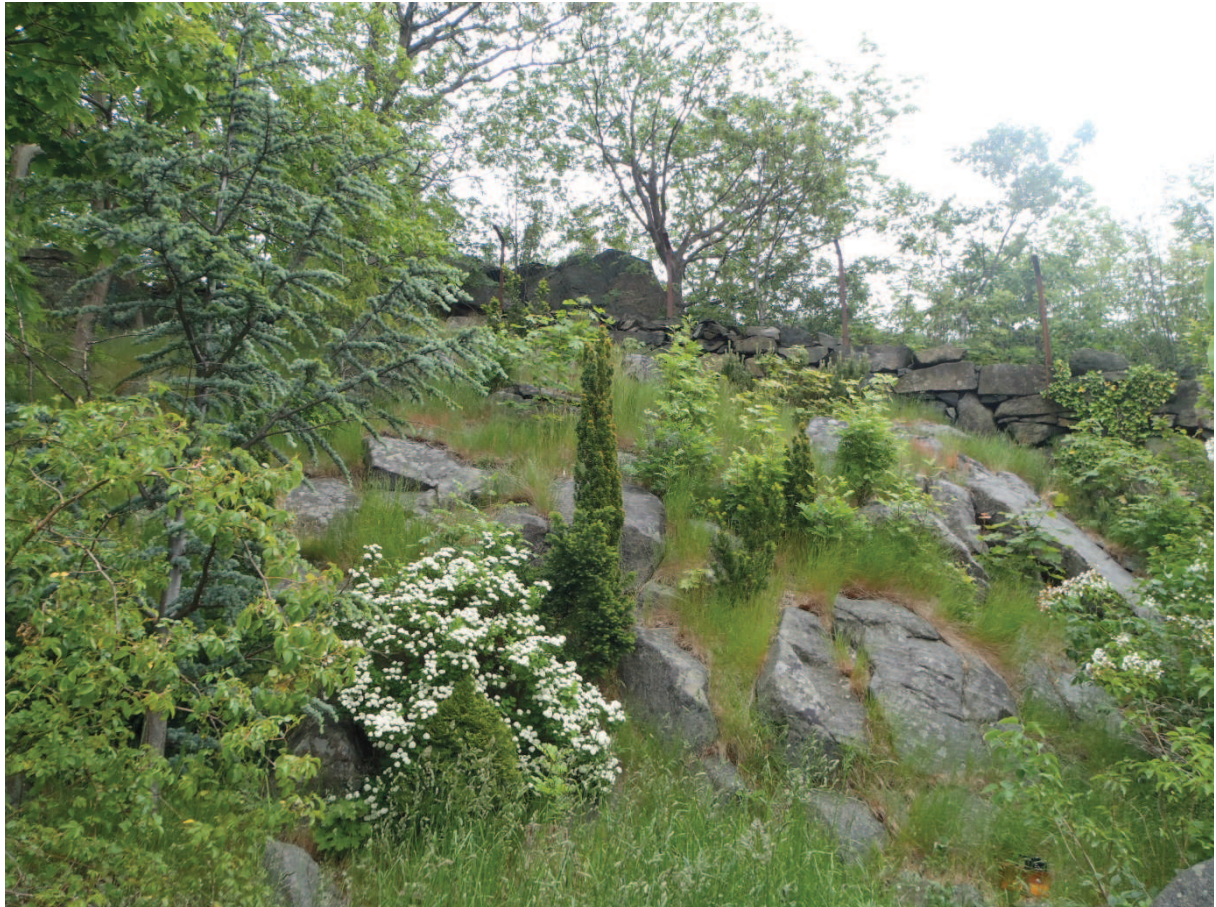
Foto 8. Den östra delen av Gårda 33:11. Terrängen domineras av sprickgrupp 1, som bildar släntsidan och hällytorna som syns på bilden. Bilden tagen mot öst.

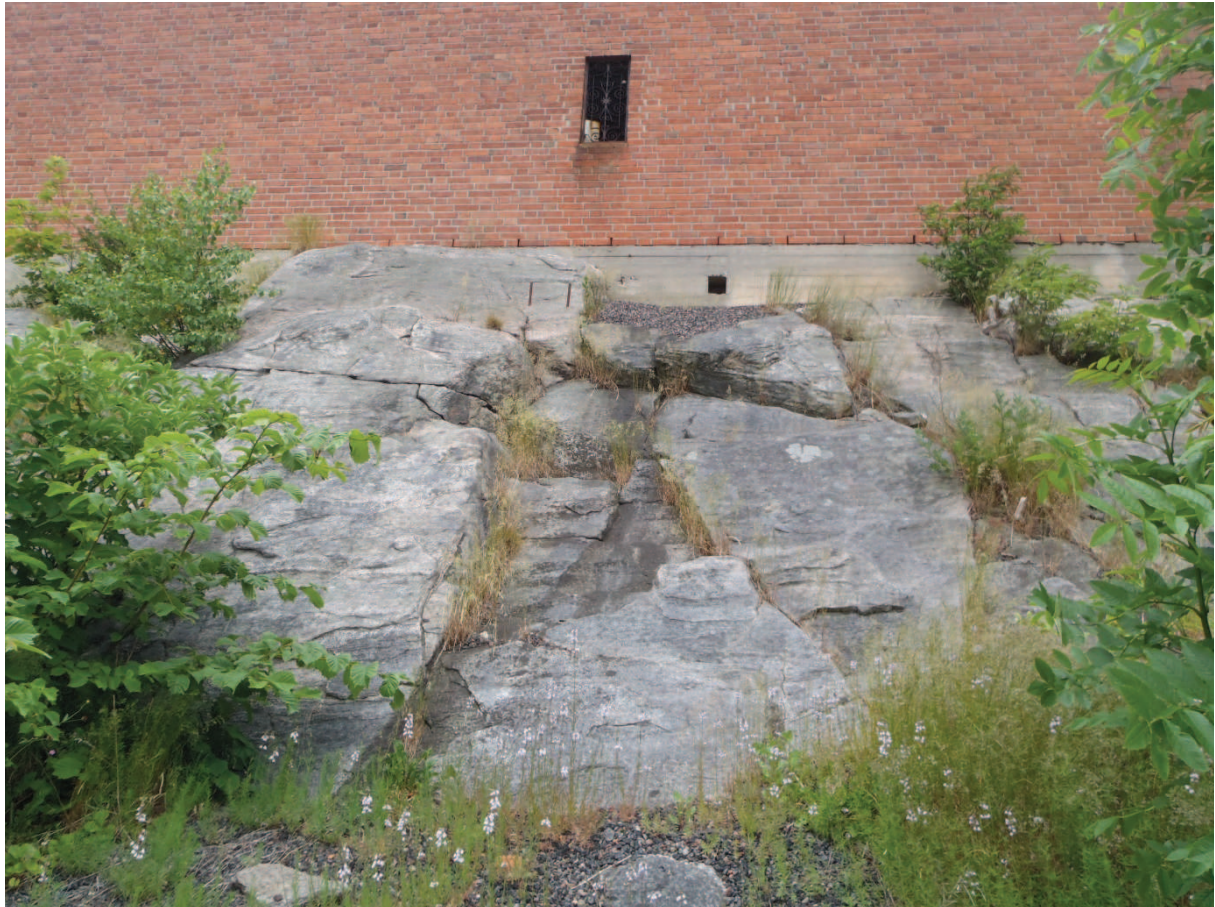
Väster om huset Prospect Hillgatan 14 utgörs berggrunden av gnejs med pegmatitgångar (Foto 9). Berggrunden sluttar något jämnare mot väster med lägre, något uppspruckna ”kanter” (Foto 10). Området var dock vid undersökningstillfället starkt vegetationsbevuxet och endast större sammanhängande hållpartier kunde observeras. I dessa kunde dock viss uppsprickning parallellt med släntsidan, d.v.s. sprickgrupp 1, observeras samt sprickor ur sprickgrupp 2 och 4. Enstaka utglidande block eller skivor noterades.

Foto 9. Bergslänten väster om huset Prospect Hillgatan 14 utgörs av gnejs och bildas av sprickor ur sprickgrupp 1 (hällytan) med sprickgrupp 2 och 4 tvärs slänten samt flacka sprickor. Bilden tagen mot öst.

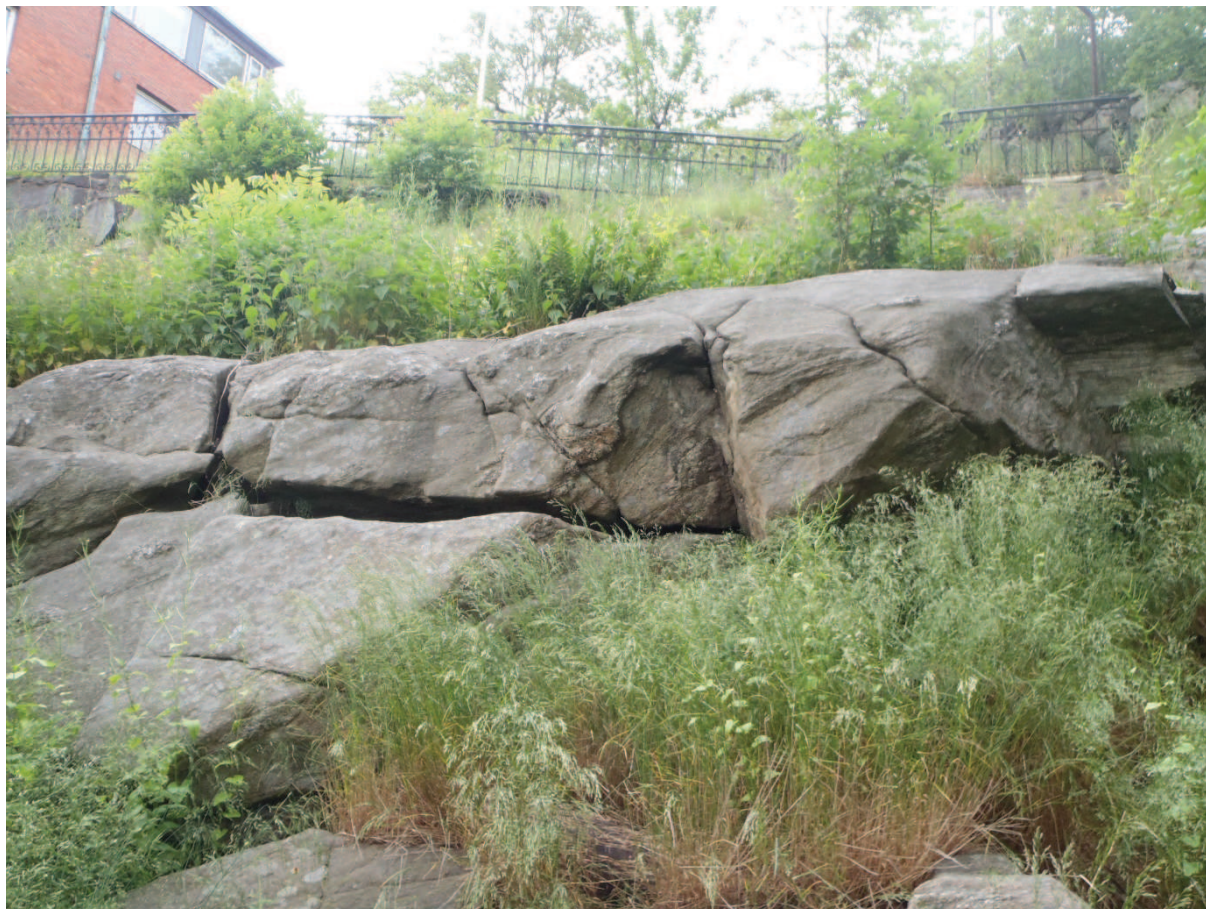
Foto 10. I den vegetationsbevuxna slänten väster om Prospect Hillgatan 14 finns framstickande kanter som är något mer blockuppspruckna. Kanterna är idag stabila. Bilden tagen mot öst.

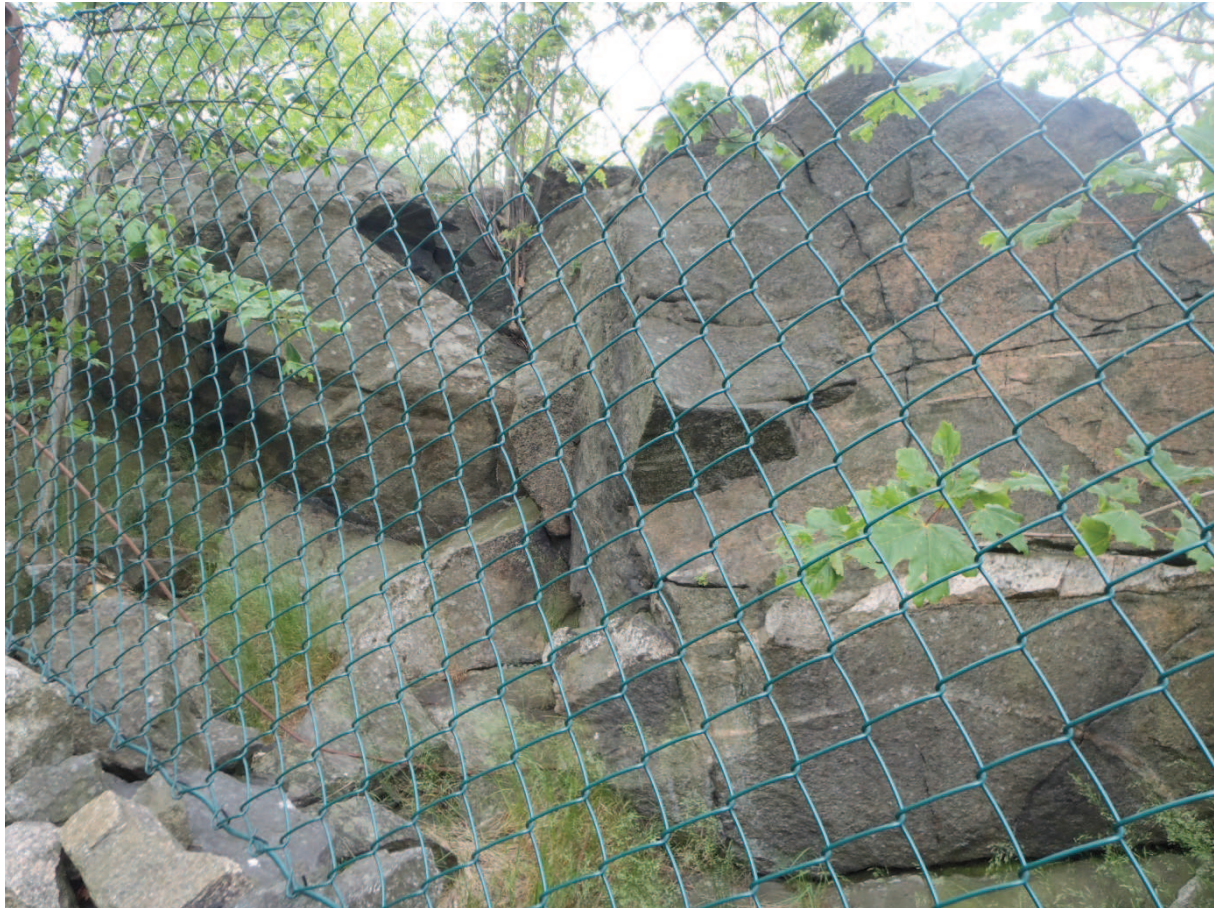
Längs den sydöstra gränsen av 33:11 och 33:12 noterades enstaka lösliggande block. Alldeles utanför undersökningsområdet, där 33:11 och 33:12 möts, ligger ett antal 2-3 m stora block upplade på en plan yta. Se Foto 11. Blocken är markerade med ”3” i Bilaga 2.

Foto 11. Alldeles utanför området, där Gårda 33:11 och 33:12 möts, ligger stora uppallade block. Dessa bedöms vara stabila. Bilden tagen mot öst.

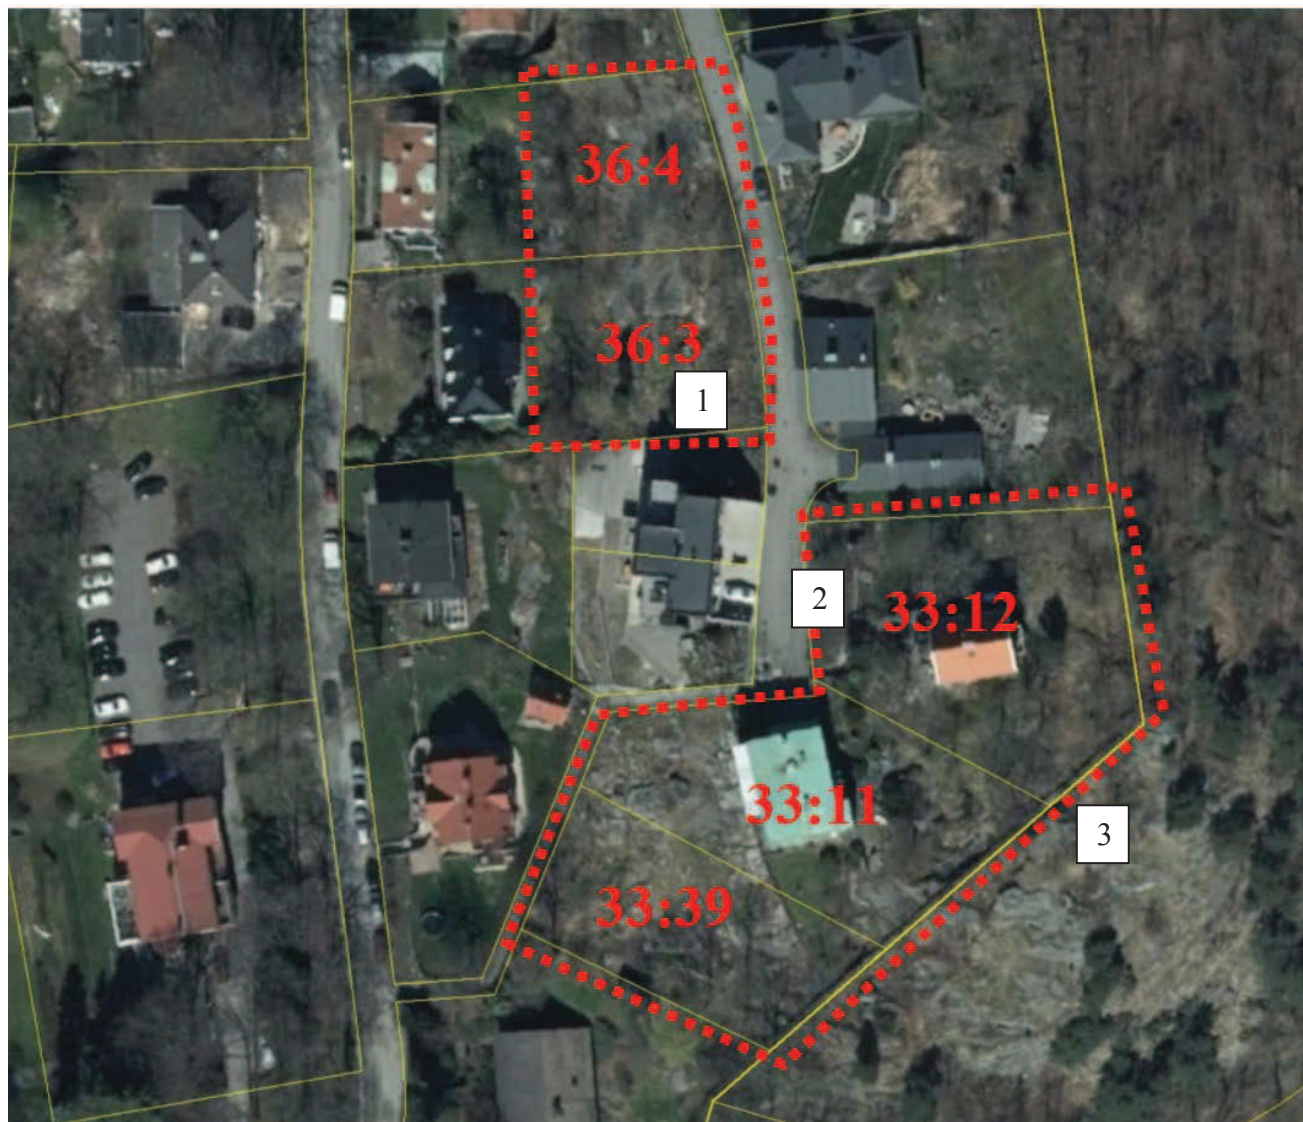
Bilaga 2 Flygfoto med riskområden

- 1: Lösliggande block, möjlig risk för blockbildning vid bergschakt.  
2: Bergskärning med lösa block, bör bergrensas.  
3: 2-3 m stora lösliggande block, bedöms vara stabila.
