# Detaljplan Gårda 33:48

Bergteknisk utredning och markradonundersökning

UG16021  
2016-02-17

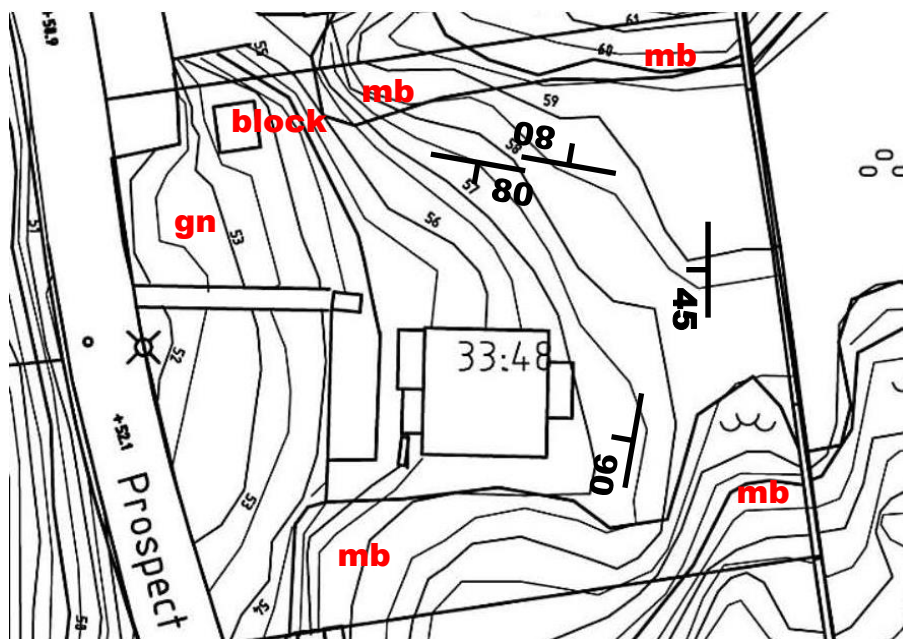
Huvuddelen av de blottade bergytorna inom fastigheten sluttar svagt mot väster eller är plana. I tomtens sydöstra hörn och ungefär mitt på den norra tomtgränsen sluttar berget brantare, parallellt med sprickgrupp 1. Vid den norra tomtgränsen är även berggrunden något mer uppsprucken och det ligger mindre block i släntfot här; dessa utgörs dock huvudsakligen av sprängsten från tidigare byggnationer. Se skiss med geologisk kartering i Figur 4.1.

Figur 4.1. Geologisk kartering av Gårda 33:48. mb = metabasti, gn = gnejs, block = mindre utfallna block och sprängsten. Spricksymbolerna visar lutningsriktning och -vinkel men är övergripande för hela området och visar alltså inte exakta lägen för sprickor.

Befintliga bergslanter bedöms vara stabila. Grundläggning på berg inom området bedöms vara möjlig utan restriktioner. Inga stabilitetshöjande åtgärder bedöms vara nödvändiga.

Efter eventuell bergschakt tillkallas bergsakkunnig för bedömning av eventuellt behov av bergförstärkning såsom bultning.
