# Östra Gårdstensvägen, bostäder vid, dp

## PM Geoteknik och Bergteknik

Diarienummer 3707/17

Uppdragsnr: 1073218-77 Version: 1 Datum: 2023-08-31

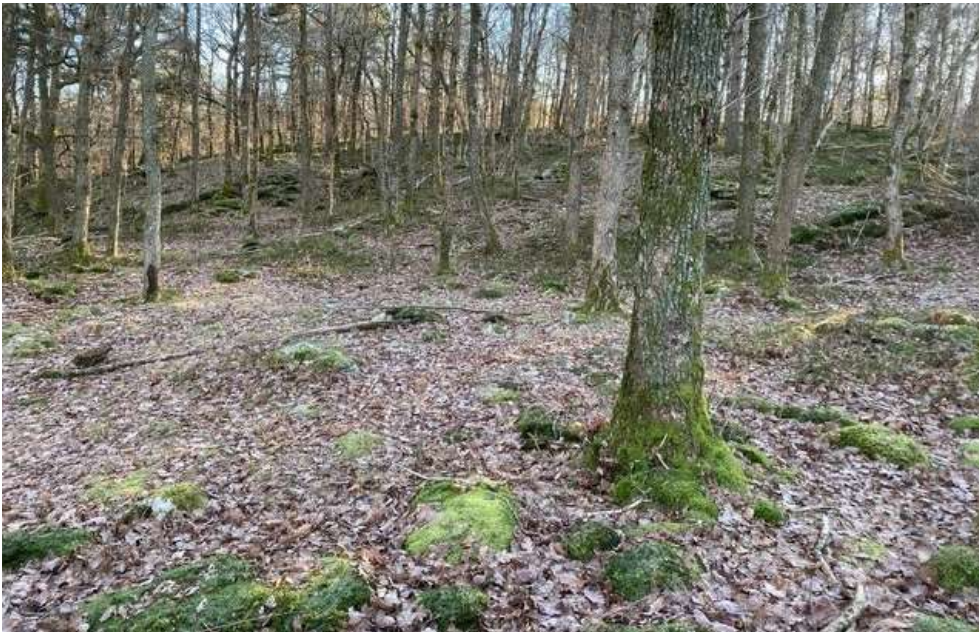
Figur 4. Planområdet utgörs av skogsområde med ställvis berg i dagen.

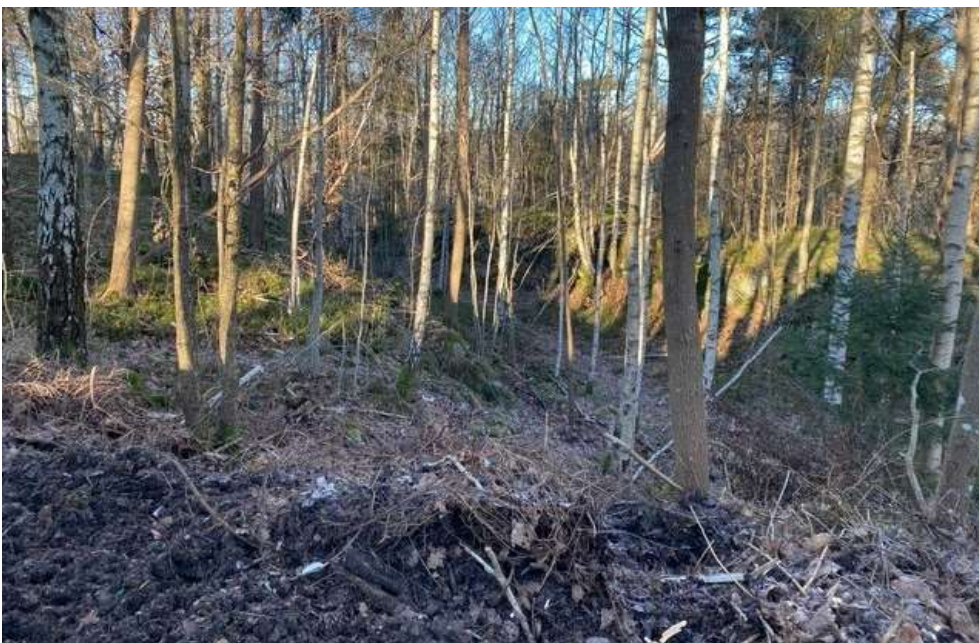
Det norra delområdet utgörs i dagsläget av ett skogsområde med ställvis berg i dagen, se Figur 4. Området ligger längs Pimpinellagatan, inom området finns en slänt med ytligt berg som sluttar åt öster, se Figur 5. Slänten ligger inom planområdet och blir högre och brantare åt söder. Angränsande till området ligger i norr en lagerlokal och i söder en parkeringsyta och ett radhusområde.

Figur 5 Slänten från Pimpinellagatan. Pimpinellagatan ligger till vänster i bilden.

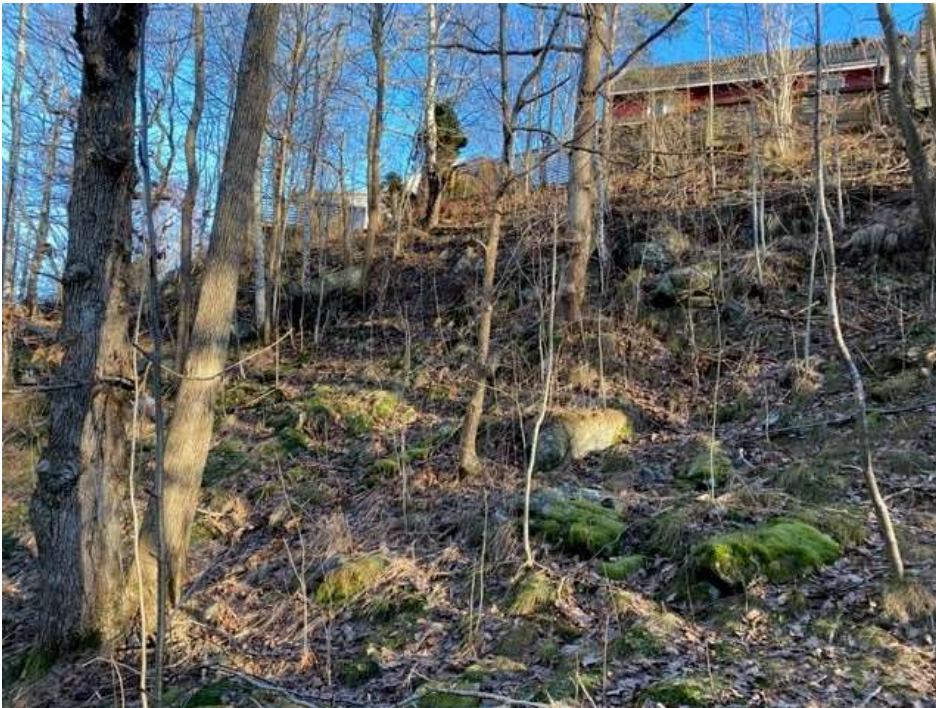
Från hela radhusområdet vid Pimpinellagatan är det en brant slänt ner mot planområdet, se Figur 6.

Figur 6, Slänt upp mot radhusområdet.

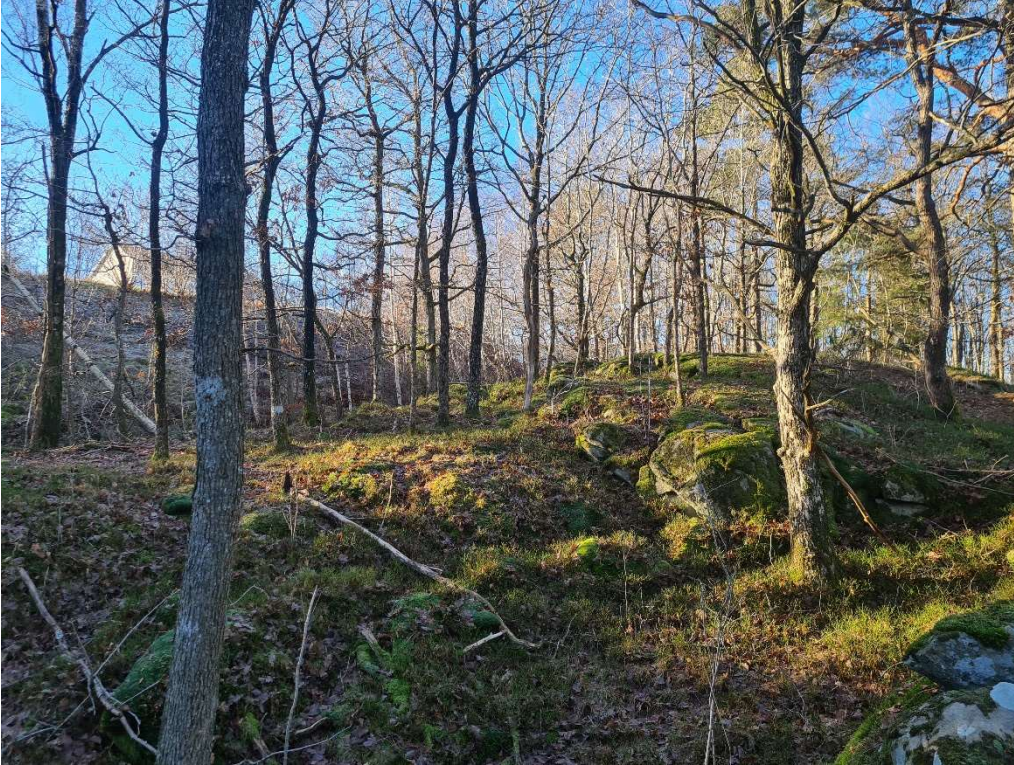
Det förekommer berg i dagen inom i stort sett hela undersökningsområdet, och hållarna är rundade och glacialslipadepolerade. De hållar som stupar mot öster har en något flackare stupning än de som stupar mot väster. Inom hela området ligger det även mindre block utspridda i landskapet, vilka är av glacialt ursprung, se Figur 10. I söder förekommer en sprängd skärning längs GC-banan, vilken är i gott skick och utan anmärkning.

*Figur 10. Området består till största del av flackt stupande hållar med tunt jordtäckte.*

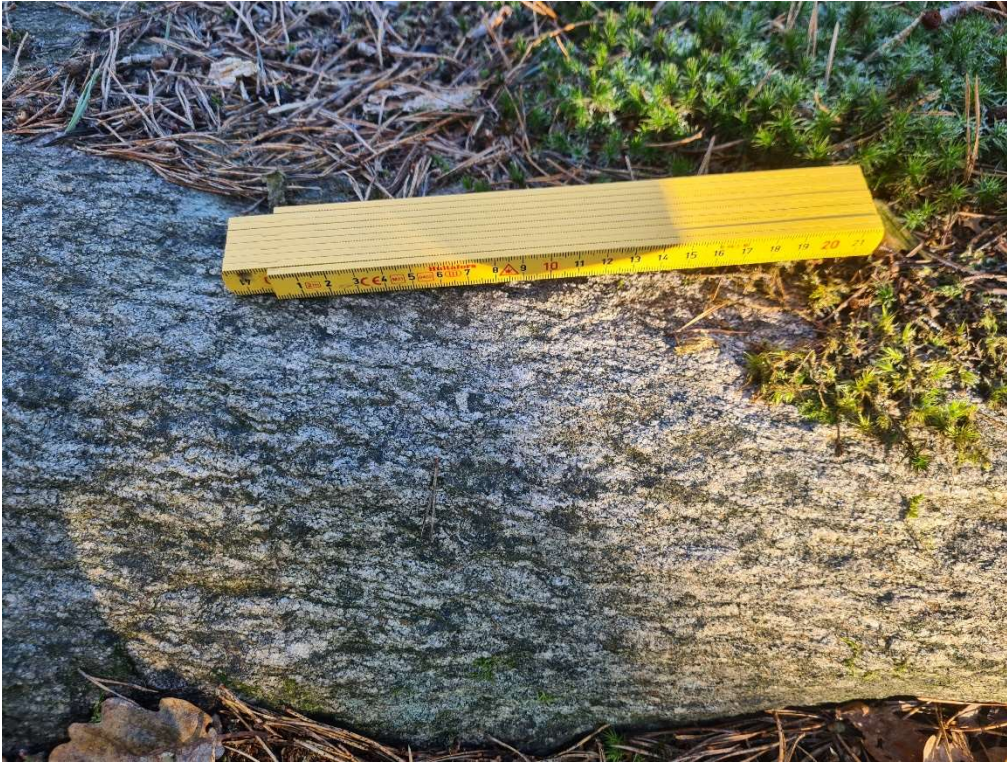
Den bergtekniska undersökningen utfördes av Andrea Hultin den 2 februari 2023 under snöfria förhållanden. Berget inom undersökningsområdet är av SGU karterat som tonalit-granodiorit, se Figur 9, vilket också bekräftades på plats. Berget är fint medelkornigt och jämnkornigt med en gråröd färg, se Figur 11, och har en låg sprickintensitet med sprickavstånd på mellan 0,3–1 meter till 1–3 meter, där sprickavstånden inom det större intervallet överväger.

Figur 11. Berggrunden består av fint medelkornig, ojämnkornig tonalit-granodiorit med tydlig foliation.

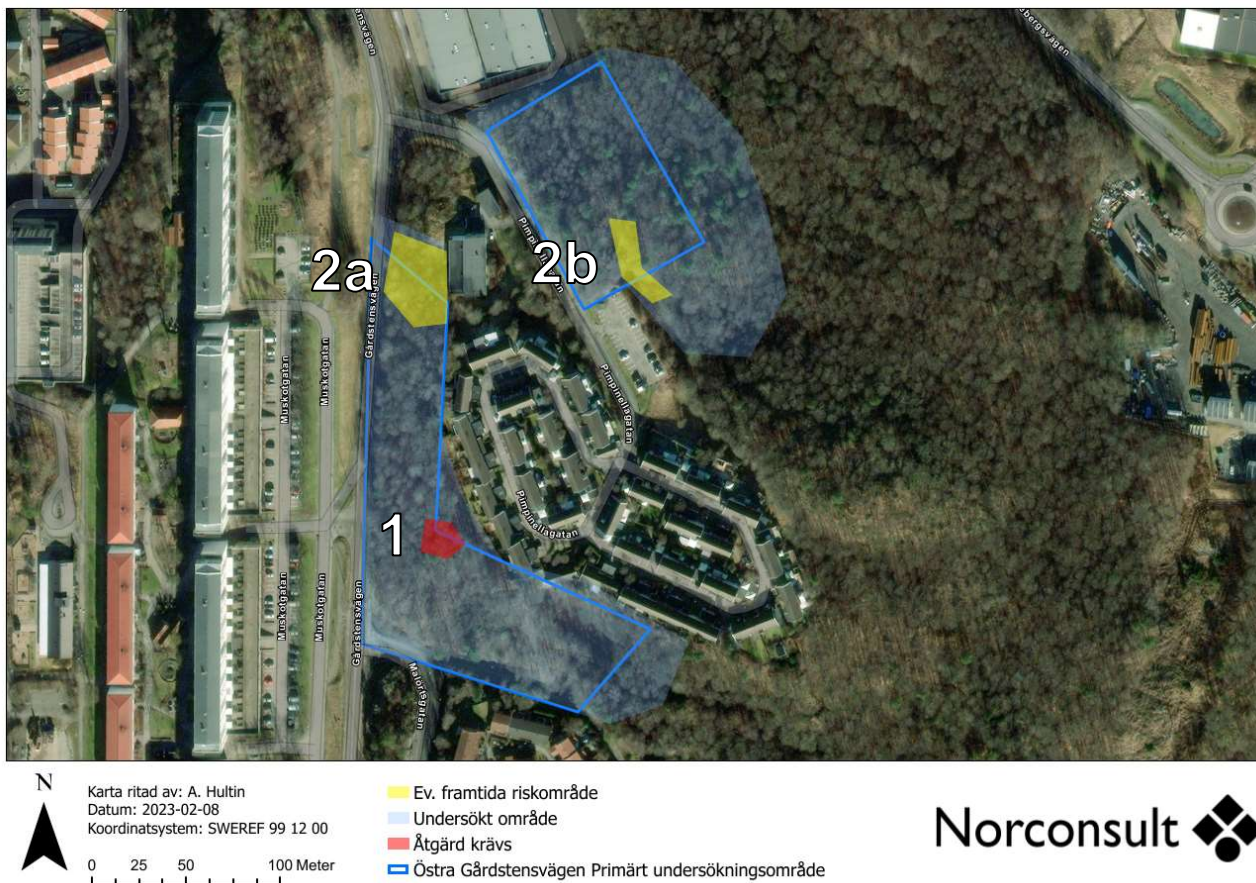
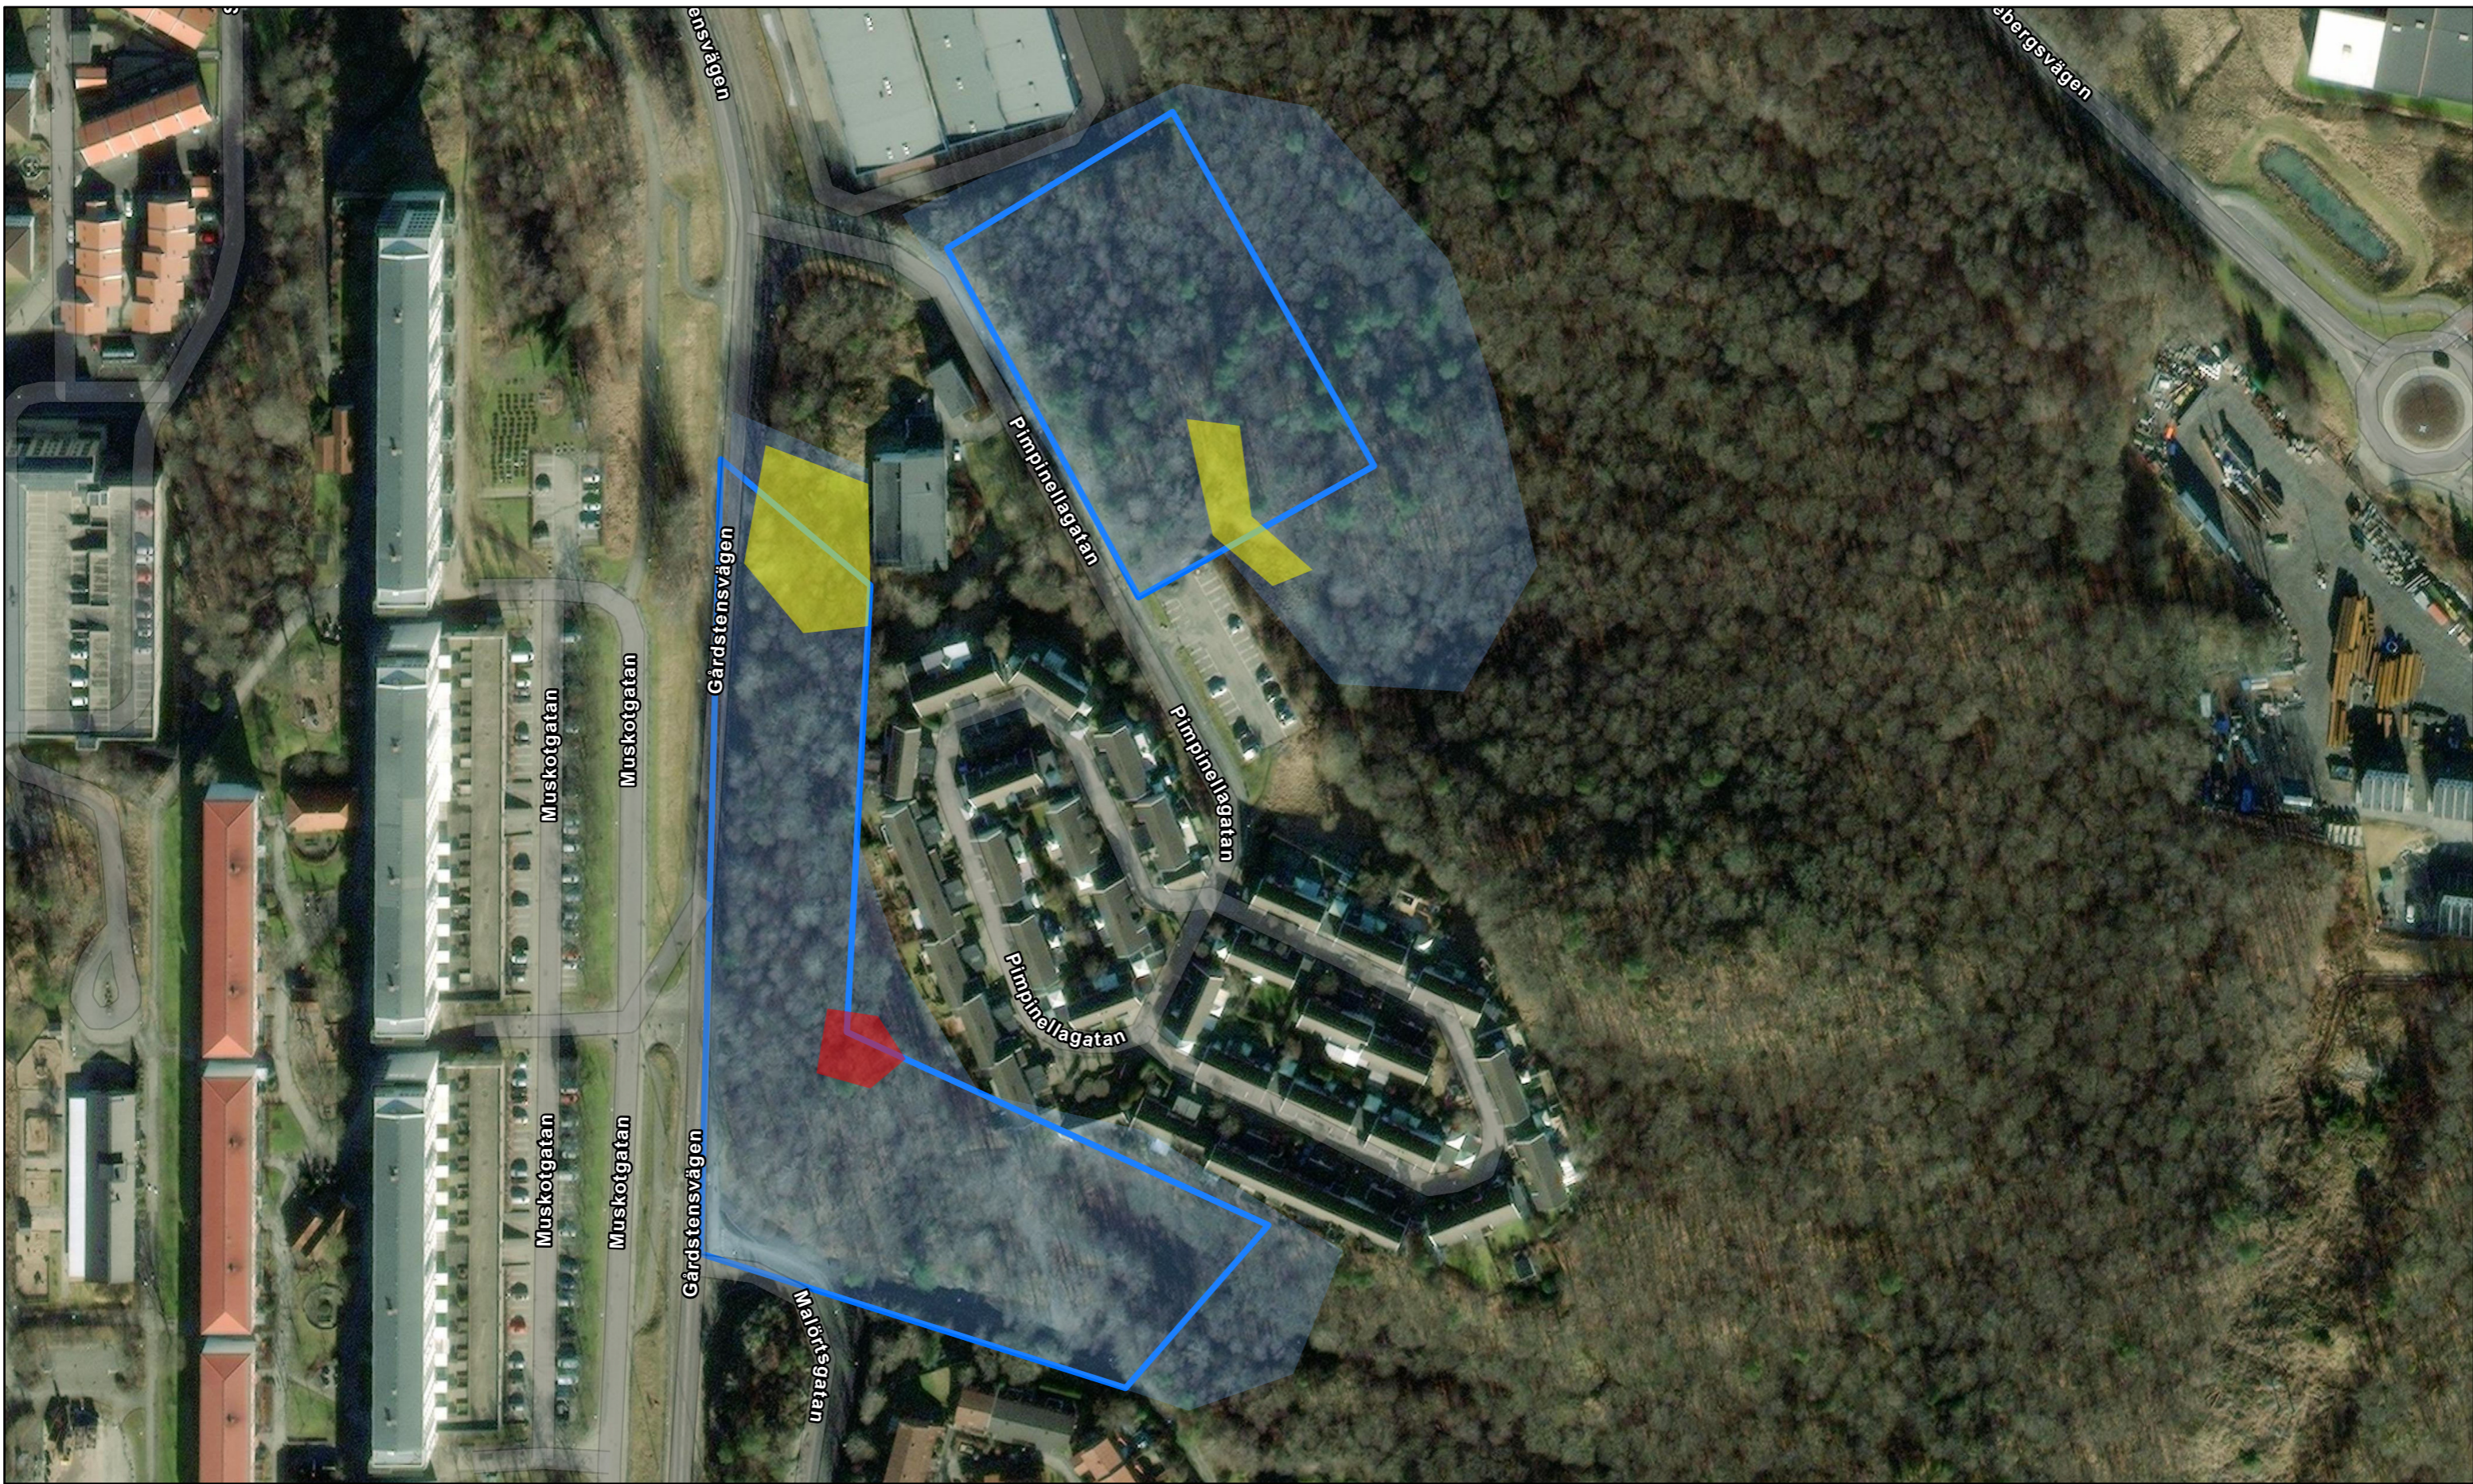
I tre delområden, markerade i Figur 12, bedöms att åtgärder behöver vidtas, men i övriga delar av undersökningsområdet bedöms det inte föreligga någon blockutfallsrisk. Ett område har identifierats där åtgärd krävs omgående (Område 1), och två områden har identifierats där åtgärder rekommenderas vid vibrationsalstrande arbeten så som exempelvis bergschakt, inom 50 meter från områdena (Område 2a och 2b). För lokalisering av dessa se Figur 12.

Figur 12. Undersökt område markerat i blått, område där åtgärd krävs i rött samt potentiellt framtida riskområde i gult. För ökad läsbarhet, se Bilaga 1.

Generellt bedöms berggrunden inom undersökningsområdet som stabil och utan behov av övergripande åtgärd för antagande av planen. Dock finns det områden som dels kräver omedelbar åtgärd i form av skrotning, dels åtgärd i samband med eventuella vibrationsalstrande arbeten inom 50 meter från riskområdena. Se kapitel 7.1.1 Blockutfallsrisk för tidigare beskrivning av områdena och Tabell 1 nedan för beskrivning av åtgärder.

Område	Risk	Åtgärd	Åtgärdas när
1	Blockutfall	Skrotas/Rensas	Omgående
2a	Blockutfall	Skrotas/Rensas	Vid vibrationsalstrande arbeten inom 50 meter från riskområdet
2b	Blockutfall	Skrotas/Rensas	Vid vibrationsalstrande arbeten inom 50 meter från riskområdet

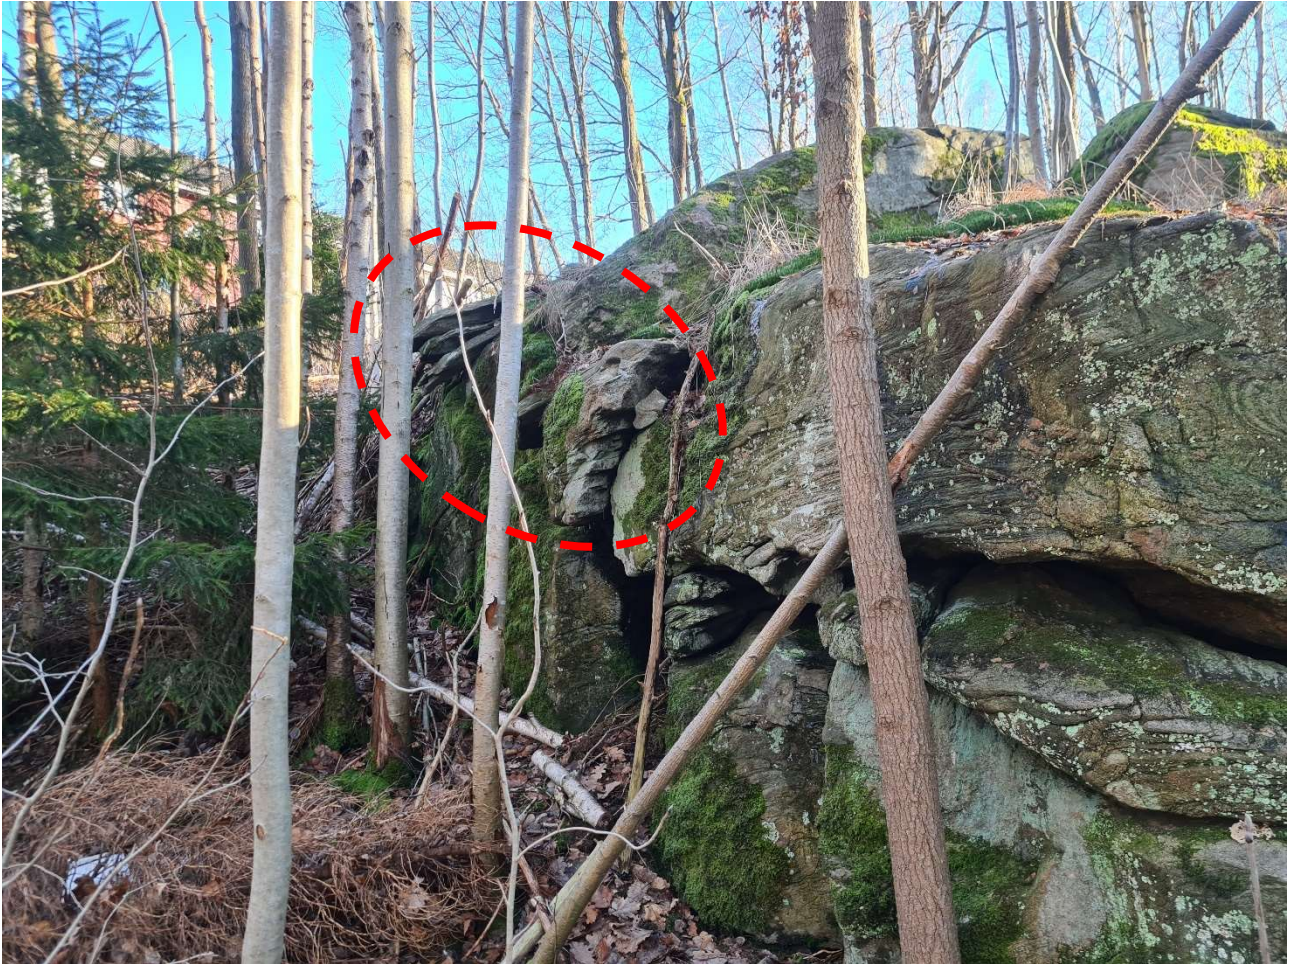
### Område 1

I en klyka i berget nedanför existerande bebyggelse finns på cirka 1,5 – 2 meters höjd tre lösa block, se Figur 13. Vid ytterligare frost- och/eller rotsprängning kommer dessa att rasa ner. Sannolikheten för att tredje man kommer att vara i närheten när så sker är låg, men för att helt utesluta detta rekommenderas att dessa åtgärdas.

Figur 13. Lokalisering av block som kräver åtgärd i område 1.

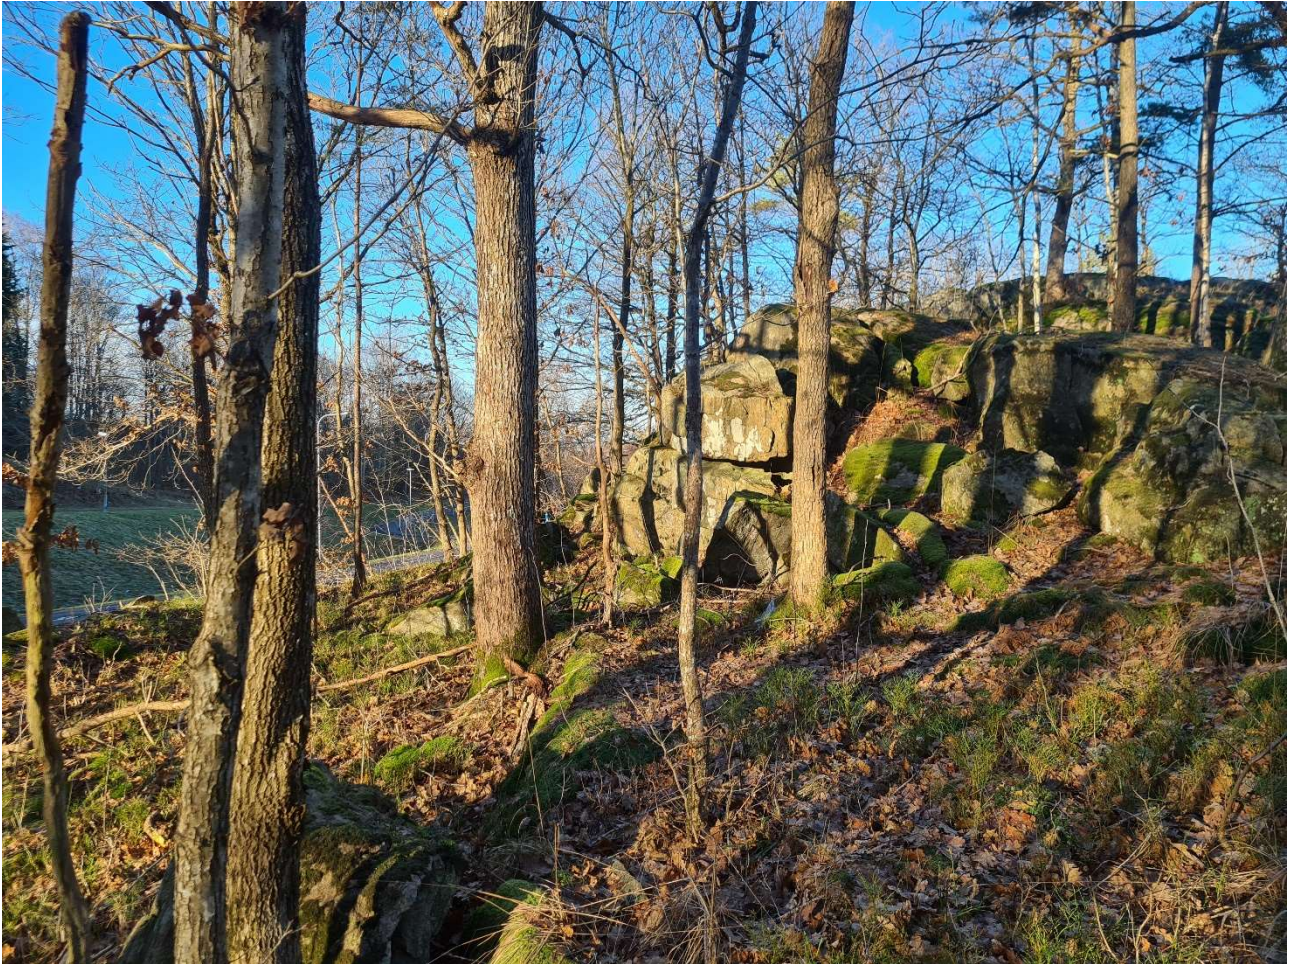
### Område 2a

Inom detta område förekommer en högre naturlig slänt, om totalt cirka 7 meter vid släntrönn, i vilken det finns potentiellt lösa block, se Figur 14. Det finns också tecken på tidigare blockutfall på de avsatser som delar av slänten. I dagsläget utgör dessa ingen risk, men om vibrationsalstrande arbeten företas inom 50 meter från slänten rekommenderas att dessa delar ses över och vid behov åtgärdas.

Figur 14. Högre slänt inom område 2a där lösa block förekommer.

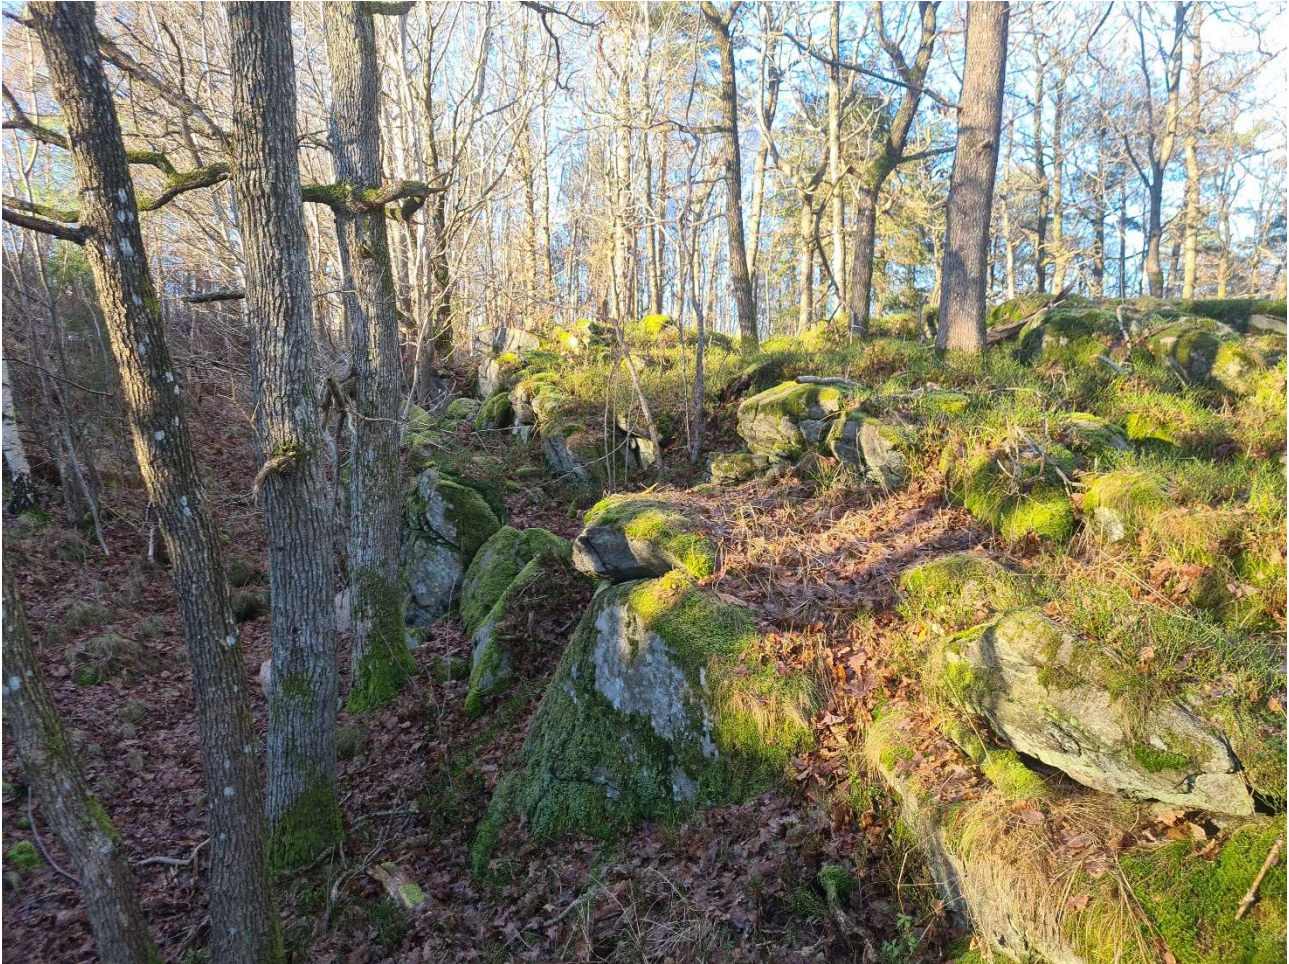
### Område 2b

I område 2b finns en naturlig slänt vilken har en höjd på mellan 1,5–2,5 meter vid slätkrön, som sträcker sig flera tiotals meter längs en naturlig lågpunkt i området, se Figur 15. Här finns flertalet lösa block, men då sprickigheten i berget stupar in i slänten (vilket är fördelaktigt) så utgör de i dagsläget ingen risk. Om däremot vibrationsalstrande arbeten så som bergschakt företas inom 50 meter från slänten rekommenderas att dessa delar ses över och vid behov åtgärdas.

Figur 15. Naturlig slänt med sprickor som stupar inåt i slänten i område 2b, där lösa block förekommer.

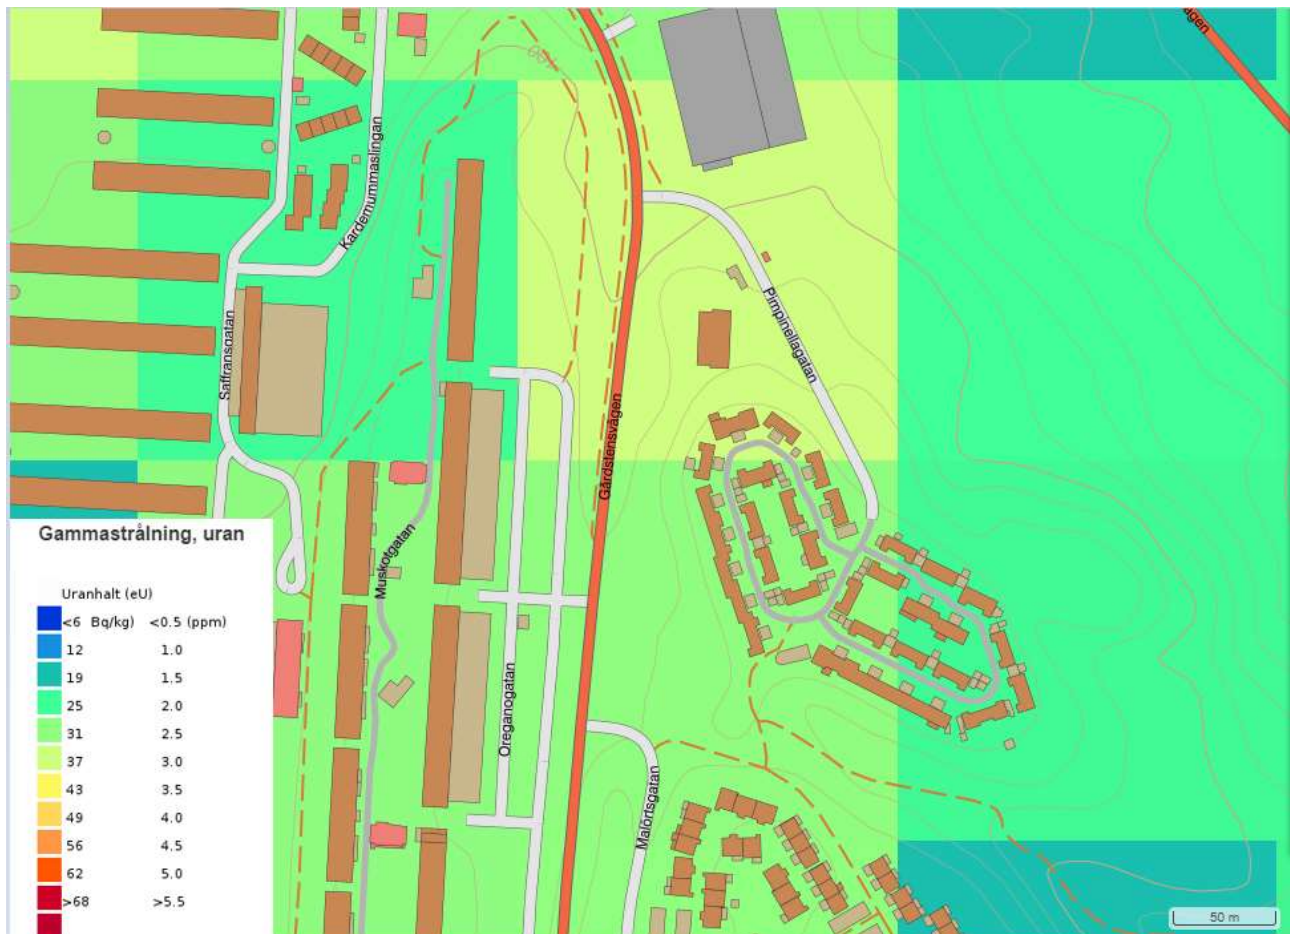
Enligt SGU:s flyggeofysiska karta med gammastrålning från uran innehåller berggrunden i området låga till måttliga halter av uran, se Figur 16, vilket ger en klassning som låg- till normalradonmark. Dock är dessa värden generella, och uranhalten i berggrunden kan variera på lokal nivå. Därför rekommenderas en radonundersökning med exempelvis gammaspetsrometer för att undersöka huruvida det finns normal- till högradonmark inom området.

Figur 16. Karta över den generella gammastrålningen från uran ifrån området. Undersökningsområdet har låga till måttliga halter av uran i berggrunden. Källa: SGU:s Kartvisare (2023).

För både låg- och normalradonmark är idag rekommendationen att bygga med radonskyddande åtgärder.
