### Geoteknisk utredning

Datum: 2019-10-16

## Detaljplan för Gamlestads torg etapp 2 inom stadsdelen Gamlestaden, i Göteborg

### GEOTEKNISK RAPPORT

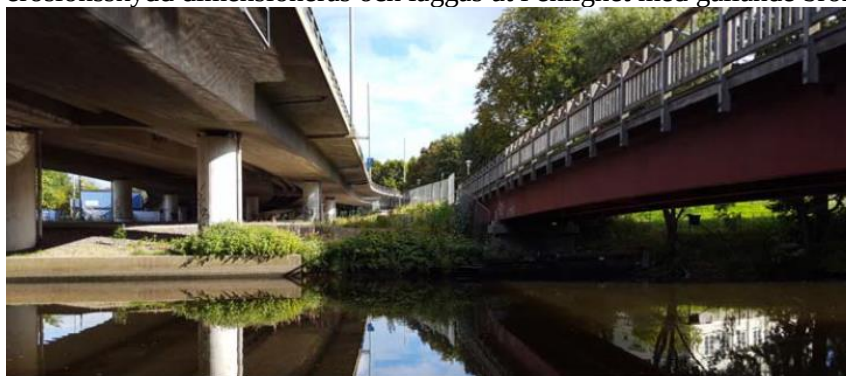
Inom detaljplaneområdet ligger endast befintlig vägbros landfästen utmed Säveån. Båda brofästena samt strandområdena närmast brofästena är på båda sidor av ån erosionsskyddade med stödmurar samt vid sidorna av samkross, murar och växtlighet/samkross närmast ån, *se foto 1 och 2*. Erosionsskydden har utmed Säveån besiktigats okulärt. Erosionsskydden vid brostöden och de närmast intilliggande områdena har bedömts vara av fullgod kvalitet. I samband med byggandet av den nya bron kommer ett nytt erosionsskydd dimensioneras och läggas ut i enlighet med gällande bronorm.

Foto 1. Befintlig vägbros norra landfäste

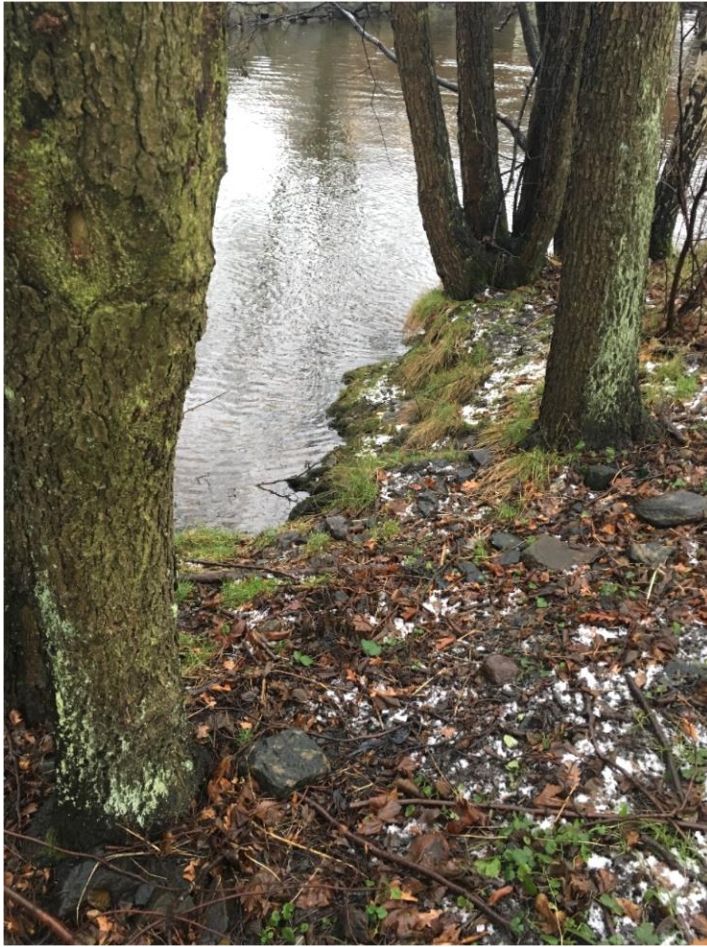
Foto 2. Befintlig erosionsskydd öster om befintlig vägbro norra sida

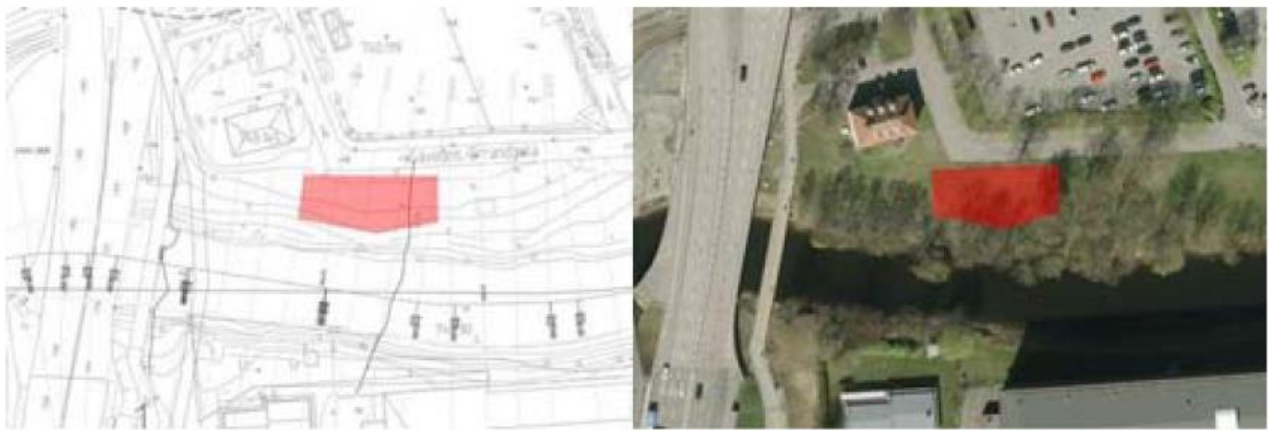
Figur 3 Grundkarta respektive ortofoto. Ungefärligt område där avlastningsschakt föreslås är markerat med rött.

Norr om Säreån, utanför planområdet, föreslås en avlastningsschakt utföras till nivåer ca +2,2 till +2,5 inom området i *figur 3*. I första hand för att förhindra ett initialskrev för befintliga förhållande och därmed även förhindra sekundärskrev som skulle kunna komma att påverka planområdet. I samband med schakter ska befintliga ledningar beaktas. Längst denna sträcka har nya bedömningar av befintligt erosionsskydd gjort, erosionsskyddet utgörs av en relativt tät trädråd och växttäck och även utlagt bergkrossmaterial, se *foto 2*. Befintligt erosionsskydd bedöms därmed som fullgott och behöver inte kompletteras.

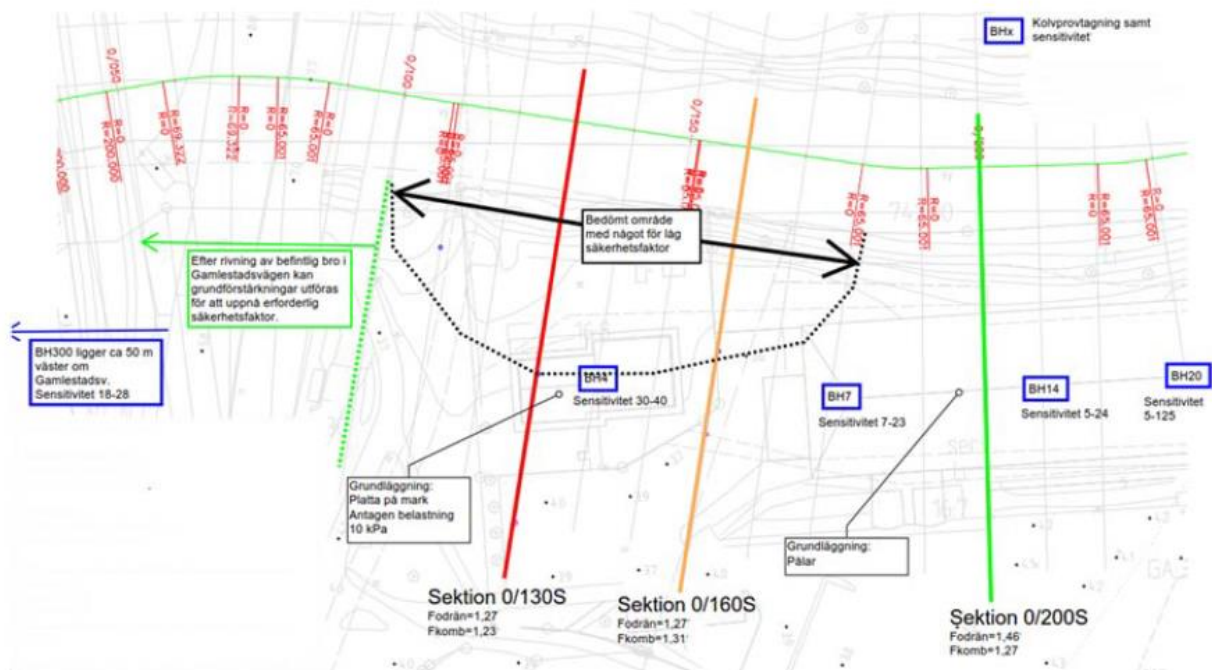
På den södra sidan av Sävån, vid fastigheten Bagaregården 16:8, äger kommunen inte marken. Det rekommenderas att kommunen informerar markägarna samt Kretslopp och Vatten, vars 1600-ledning löper längs med ån, angående resultatet av utförd stabilitetsutredning. Bedömt område med något för låg säkerhetsfaktor mot stabilitetsbrott redovisas i figur 4.

I området öster om Gamlestadsvägen finns tecken på måttlig erosion.

Figur 4. Södra sidan av ån. Bedömt område med något för låg säkerhetsfaktor.

I samband med detaljplanläggning samt höjningar av marknivåer vid Gamlestadens fabriker och ny vägbro för Gamlestadsvägen kommer geotekniska förstärkningsåtgärder erfordras bakom stödmuren respektive brostöden. Även i området för befintlig bro för Gamlestadsvägen kommer det troligtvis erfordras kompletterande geotekniska förstärkningsåtgärder. Omfattningen och lämplig typ av grundförstärkning beror dels på önskad nivåsättning, som inte är klarlagd i skrivande stund, men även på att det måste säkerställas att detaljplaneområdet ej kan påverkas av glidytor med för låg säkerhet. I anslutning till ny bro och ny stödmur ska erosionsskydd utföras enligt TRVK Bro och TK Geo. Det rekommenderas även utläggning av ett erosionsskydd i slänter efter rivning av befintlig bro för Gamlestadsvägen. I området öster om Gamlestadsvägen finns tecken på måttlig erosion.

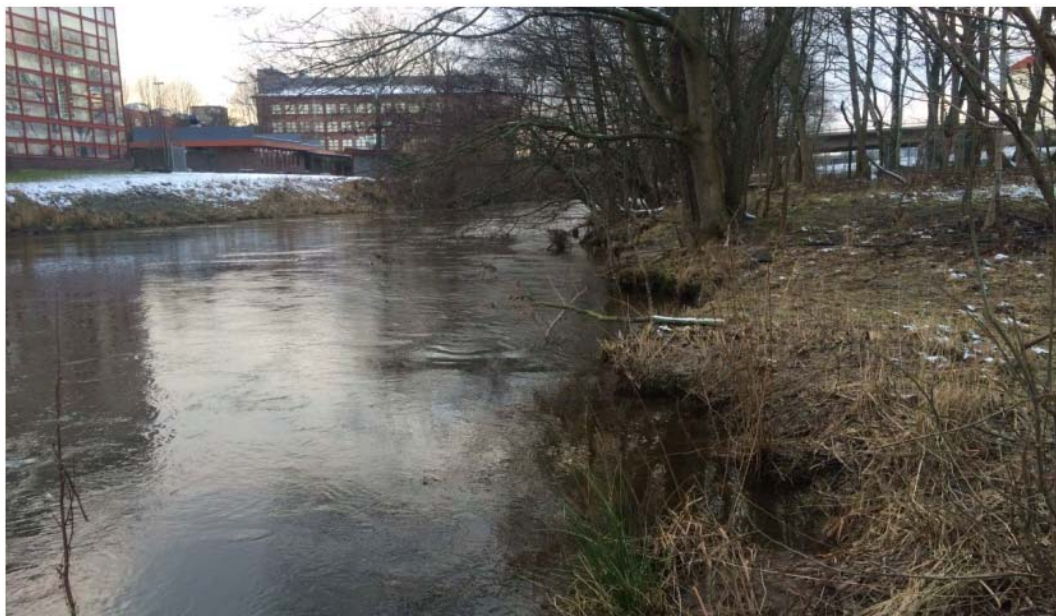
Längs denna delsträcka finns tecken på tidigare utlagt erosionsskydd, i form av sprängsten, på botten av ån men som idag ej går upp i slänten ovan vattenytan. Måttlig erosion pågår. Tecken på det är ursköljning längs strandlinjen samt lutande och nedfallna träd, se Figur 27.

Figur 27 Sävåns norra strandkant, utmed Sävåns Strandgata/Kullagergatan.

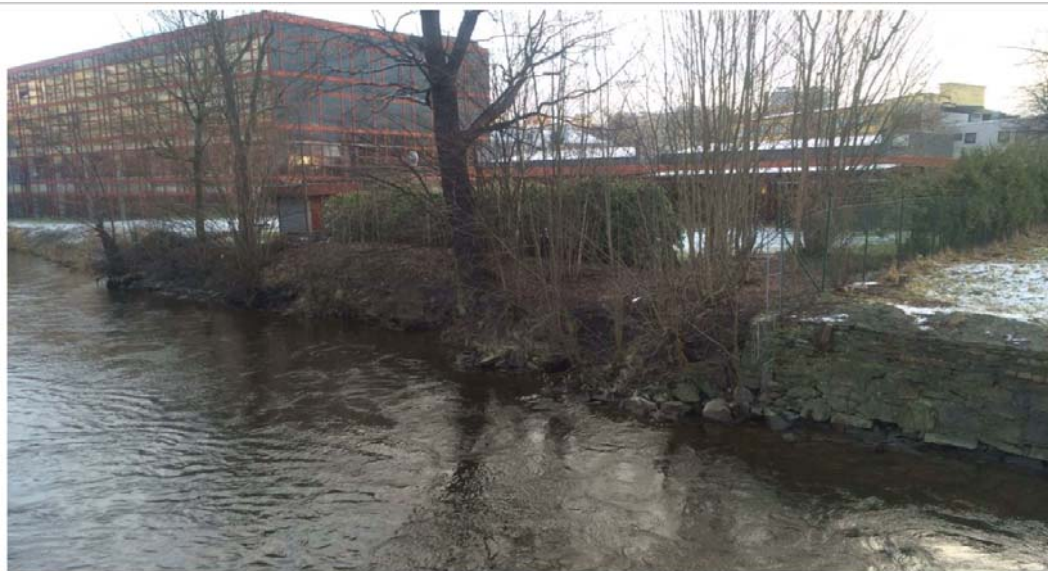
Tecken finns på att ett erosionsskydd har lagts ut, men det ser ut att ha spolats bort/krupit ut i ån på vissa ställen och erosion har underminerat träd, se Figur 28.

*Figur 28 Säveåns södra kant, precis öster om Gamlestadsvägen. Till höger i bilden syns en kallmur.*

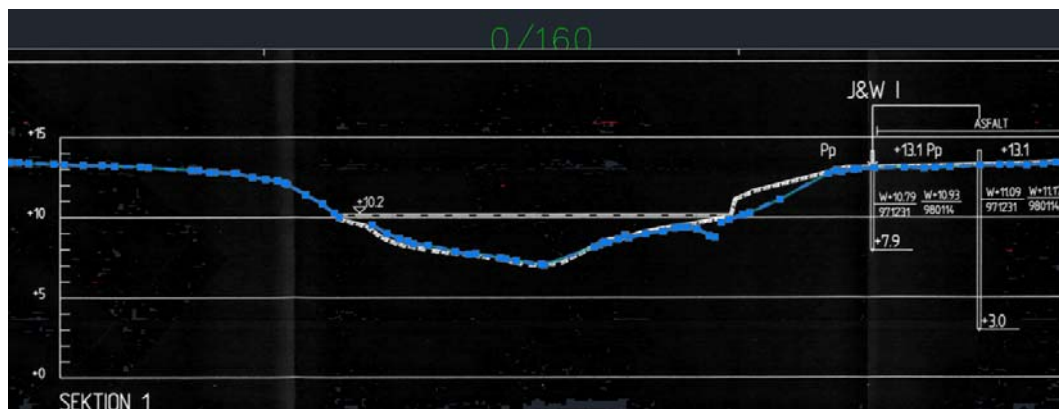
Längs denna delsträcka är å-sektionen trång. Från lodningarna går det att se en antydning till en "tryckbank" på den södra sidan av ån. Denna geometri fanns även på 90-talet då J&W gjorde sin utredning för spillvattenledningen [6], se Figur 29.

Figur 29 Åbottengeometri i sektion 0/160. Högra sidan=södra sidan. Blå linje=lodning 2016, vit linje=lodning 1998. (Höjdsystem GH88).

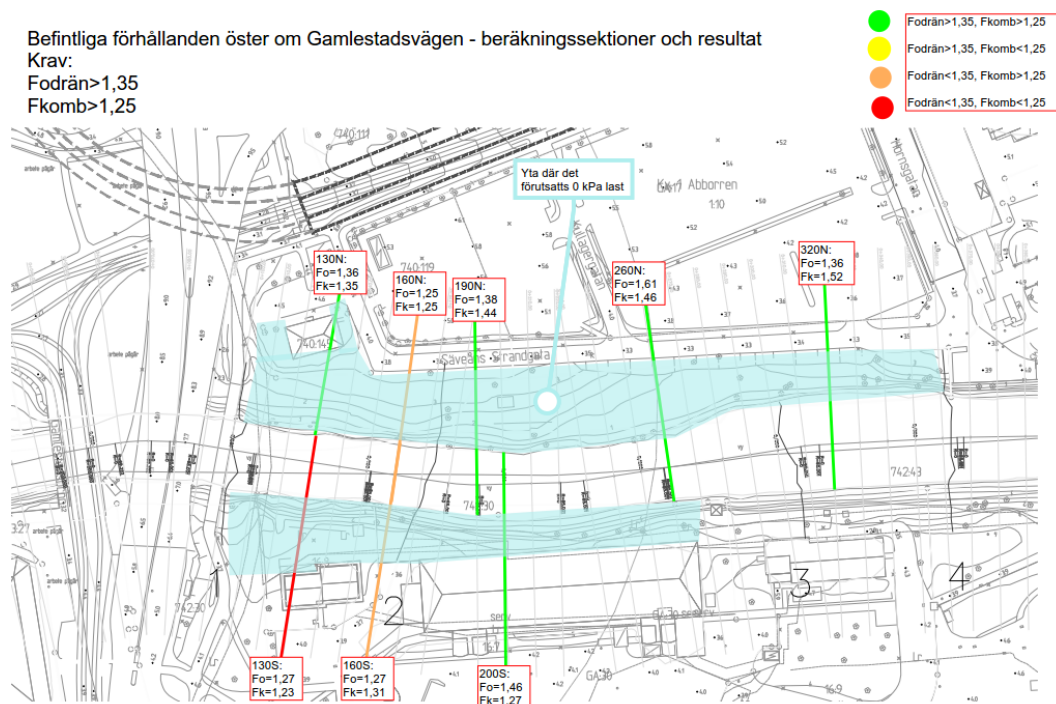
Längs norra sidan av ån uppfylls stabilitetskraven för befintlig bebyggelse längs nästan hela sträckan mellan Gamlestadsvägen och Hornsgatan. Det är enbart på en kortare sträcka, där Sävåns Strandgata börjar gå parallellt med ån som stabilitetsförhållanden ej uppfyller kraven.

Figur 32 Beräkningssektioner och resultat, öster om Gamlestadsvägen.

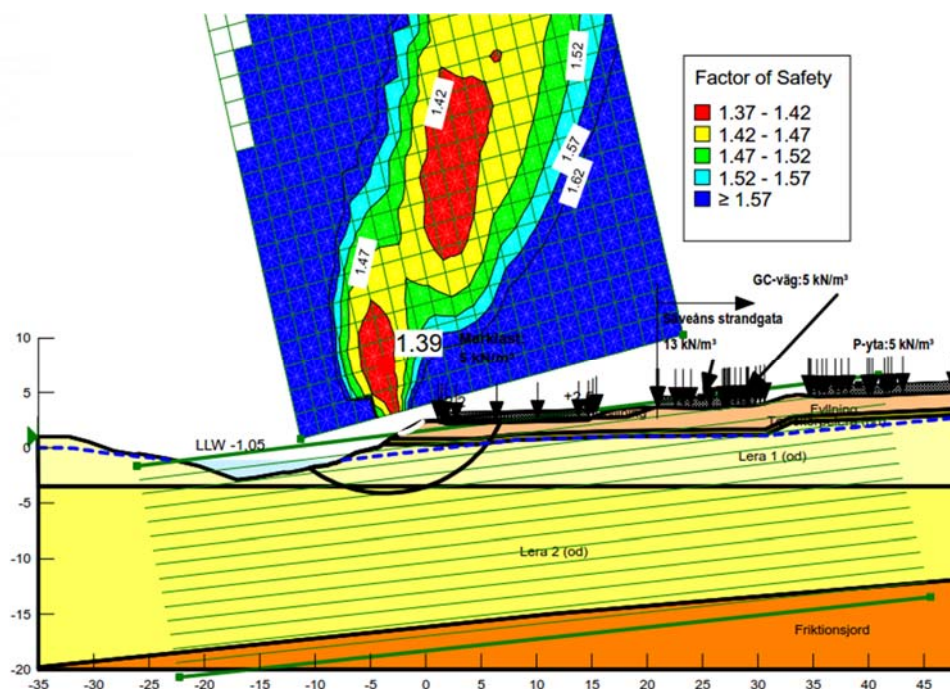
Figur 34 Sektion 0/160N odränerad analys, inkl. marklast 5 kPa, avlastningsschakt till +2,2 till +2,5.

Beräkningar har även utförts för alternativet att enbart utföra avlastningsschakt på land, se Bilaga 5B. I sektion 0/160N, där Sävåns Strandgata svänger och börjar gå parallellt med ån, skulle en avlastningsschakt ned till nivåer ca +2,5 till +2,7 innebära att stabilitetskraven för befintliga förhållanden uppfylls under förutsättning att det inte tillåts någon belastning närmast ån, se Figur 33. För att kunna tillåta viss belastning närmast ån erfordras ytterligare avlastning. För 5 kPa marklast bör avlastningsschakt utföras till nivå ca +2,2 till +2,5, se Figur 34.

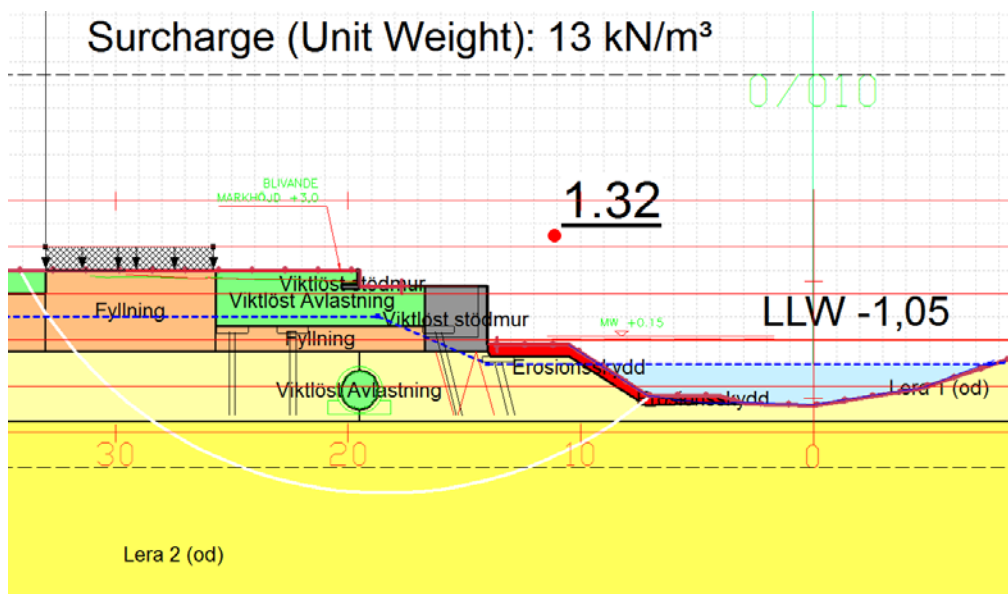
Figur 35 Ny stödmur vid Gamlestads fabriker. Odränerad analys.

Beräkningar har även utförts inklusive den nya planerade stödmuren. För geometrier se Figur 14 och [9]. Beräkningarna visar att geotekniska förstärkningsåtgärder erfordras på landsidan bakom stödmuren för att uppfylla IEG rapport 4:2010's rekommendationer vid planläggning. Förstärkningsåtgärder kan t.ex. utgöras av lättfyllning och/eller bankpållning. I Figur 35 nedan redovisas den odränerade analysen. Krav på säkerhetsfaktor vid planläggning är 1,45 och om det enbart tillgodoräknas den nya stödmuren samt att befintliga bankpålar bär all last ovan pålplattorna så erhålls säkerhetsfaktorn 1,32, dvs ytterligare åtgärder erfordras. Det bör även övervägas att ersätta de befintliga bankpålarna med nya.

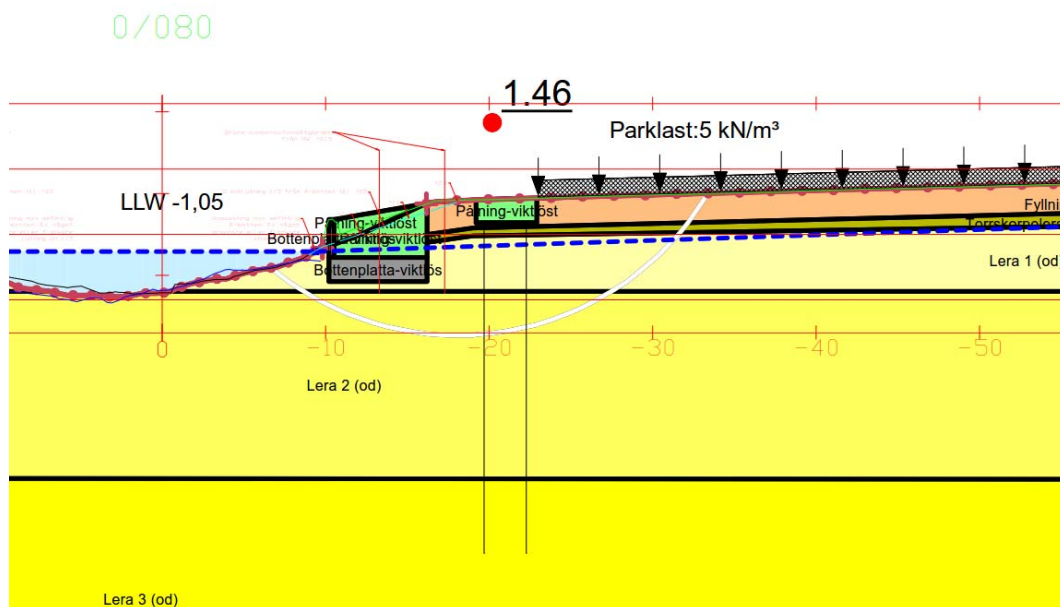
I anslutning till brostöden på ömse sidor om ån finns en mängd befintliga bankpålar (kohesionspålar). I stabilitetsanalyserna har två ytterlighetsfall kontrollerats; dels har beräkningar utförts som om det inte fanns några kohesionspålar, dels som om

kohesionspålarna bär all last ovan pålplattorna och för ned den till stora djup under glidyterna. För de spetsburna brostöden antas att de för ned all last till fasta jordlager. För att kunna visa att stabilitetsförhållanden är tillfredställande för befintliga förhållanden behövde en horisontallast appliceras i bakkant av respektive bottenplatta på brostöden närmast ån. Denna horisontallast motsvarar ett försiktigt ansatt vilodjordtryck från jorden ovan bottenplattorna och ned till underkant bottenplatta. Efter rivning av bron och återställning av slänter kommer denna mothållande horisontallast att minska.

Figur 37 Befintlig bro för Gamlestadsvägen. Norra sidan. Odränerad analys.

Troligtvis erfordras kompletterande geotekniska förstärkningar efter att den befintliga bron har rivits. Det bör även övervägas att ersätta de befintliga bankpålarna med nya. Önskad nivåställning och användning av området efter rivningen påverkar såklart mängden och typen av erforderlig förstärkning. Eftersom området angränsar till detaljplanen för Gamlestads torg etapp 2, måste det även säkerställas att glidytor med för låg säkerhet ej kan nå detaljplaneområdet.

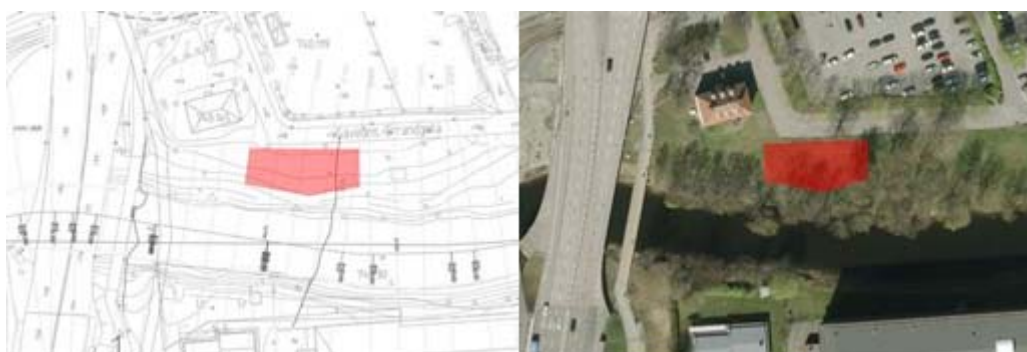
Figur 39 Grundkarta respektive ortofoto. Ungefärligt område där avlastningsschakt föreslås är markerat med rött.

Norr om ån föreslås en avlastningsschakt utföras till nivåer ca +2,2 till +2,5 inom området i Figur 39. I samband med schakter ska befintliga ledningar beaktas. På den södra sidan av ån, vid Unionens byggnad, äger kommunen inte marken. Det rekommenderas att kommunen informerar markägarna samt Kretslopp och Vatten, vars 1600-ledning löper längs med ån, angående resultatet av utförd stabilitetsutredning. Bedömt område med något för låg säkerhetsfaktor mot stabilitetsbrott redovisas i Figur 40

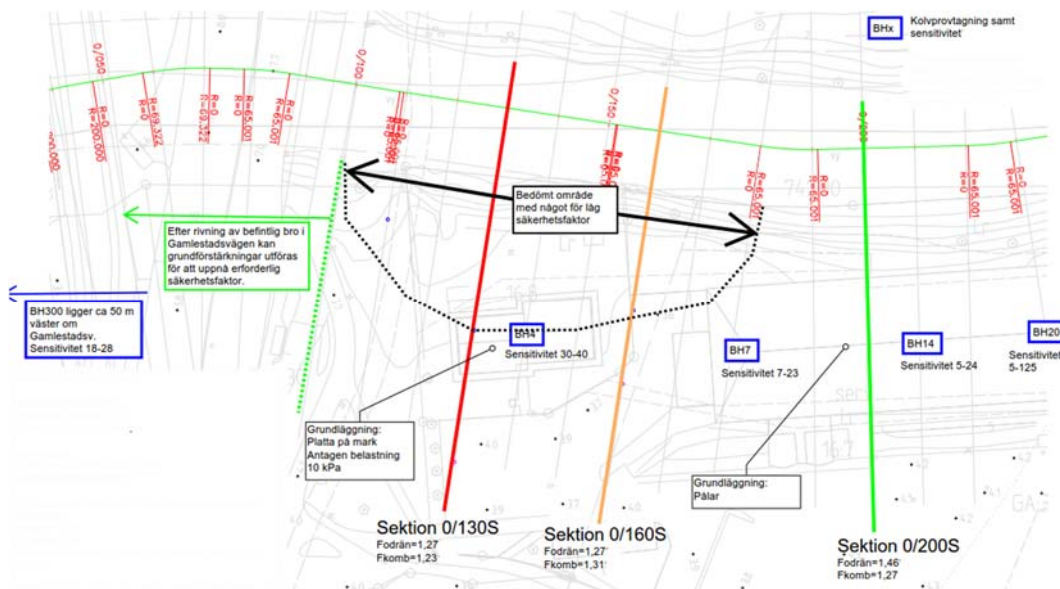
Figur 40 Södra sidan av ån. Bedömt område med något för låg säkerhetsfaktor.

I samband med detaljplanläggning samt höjningar av marknivåer vid Gamlestads fabriker och ny vägbro för Gamlestadsvägen kommer geotekniska förstärkningsåtgärder erfordras bakom stödmuren respektive brostöden.
