PM

Sammanfattning av miljötekniska markundersökningar m.m inom SKF:s äldre fabriksområde, ingående i detaljplan för kvarteret Gösen

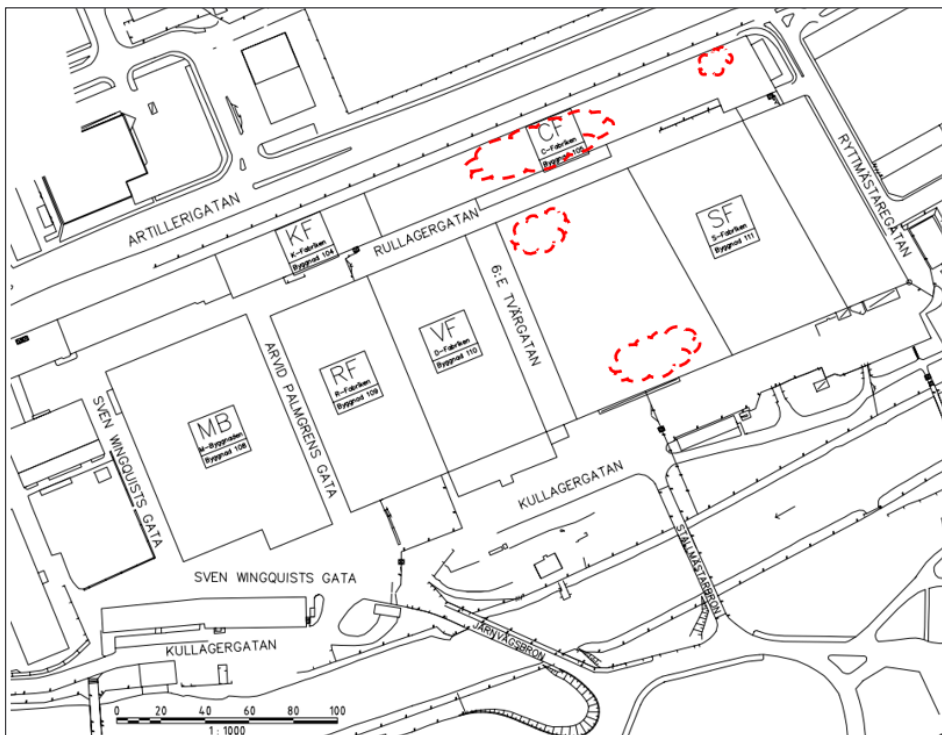
Provpunkter med fri fas olja har i samband med provtagning observerats i mark under C-fabriken samt Svarven 1–2, se Figur 2 samt Figur 6. Observera att områdena i Figur 6 inte representerar en avgränsning av förekomst av fri fas olja utan endast markerar områden inom vilka fri fas har noterats vid genomförda undersökningar. Mäktigheten av denna fria fas varierar mellan någon mm (oljehinna) till som mest flera dm. Kontroll av dessa mäktigheter, i C-fabriken, har gjorts genom mätningar vid flera olika tillfällen. Olja i fri fas kräver särskild hantering i åtgärdsskedet för att minimera risk för spridning. Jordprovtagning kan ha uteblivit när olja i fri fas har observerats.

Figur 6. Områden där fri fas olja ställvis observerats markerade med röda streckade symboler, ungefärlig utbredning.

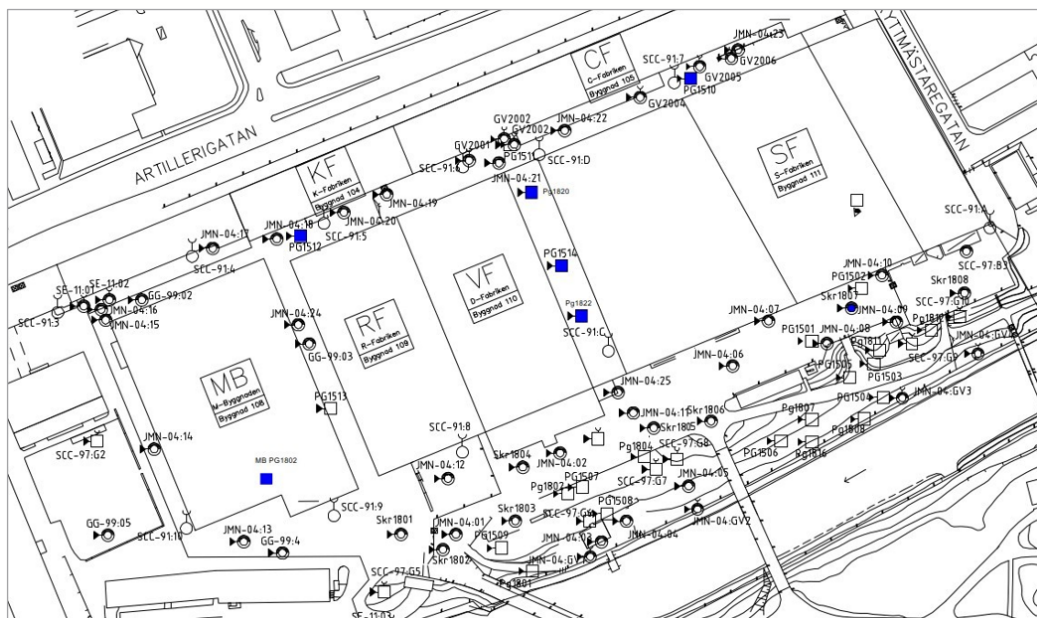
Ett fåtal asfaltsprover från området har analyserats. För något enstaka av de analyserade proverna från området har förekomst av tjärasfalt påvisats. För ytterligare ett par prover indikerar halterna att asfalten kan komma att behöva klassificeras som tjärasfalt (farligt avfall). För information kring uppmätta halter och hur klassningen gjorts, se Bilaga 4. Lägen för aktuella provpunkter framgår av Figur 7 och preliminär klassning framgår av Tabell 3.

Figur 7. Provpunkter där provtagning och analys av asfalt genomförts, se blå markering.

Kompletterande provtagning kommer att göras inför avlägsnande av asfalten, för att säkerställa korrekt hantering. Provtagning kommer då att göras som samlingsprover från ytor där asfalten bedöms vara av likartad typ och ålder.

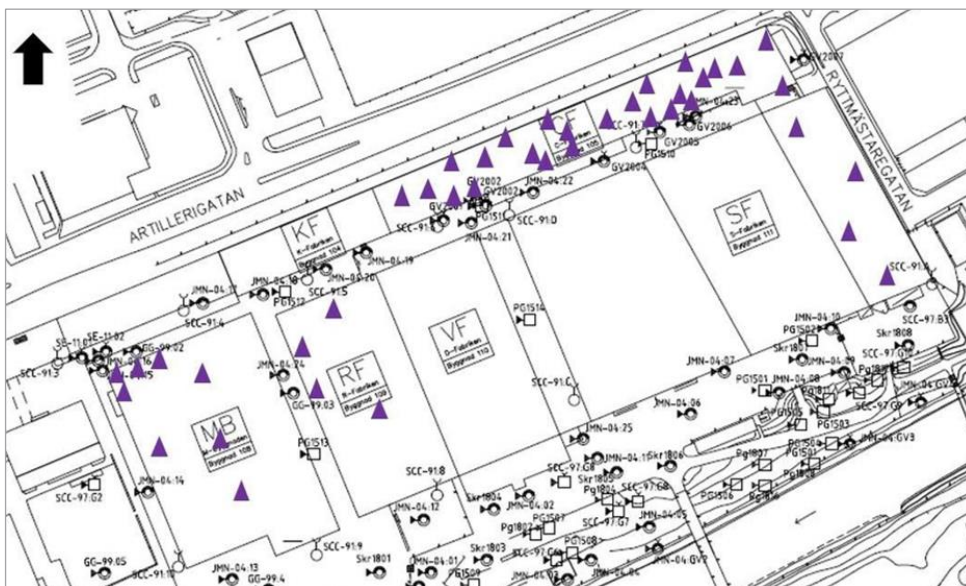
Ställvis har det påvisats förekomst av flyktiga organiska ämnen och i några enstaka provpunkter även låga halter av klorerade alifater (triklormetan och tetrakloretan). Störst föroreningspotential finns under C-fabriken där främst olika bensenföreningar ställvis har påvisats i mycket höga halter.

Figur 8. Ungefärliga lägen avseende provtagning av flyktiga ämnen, se lila markering.

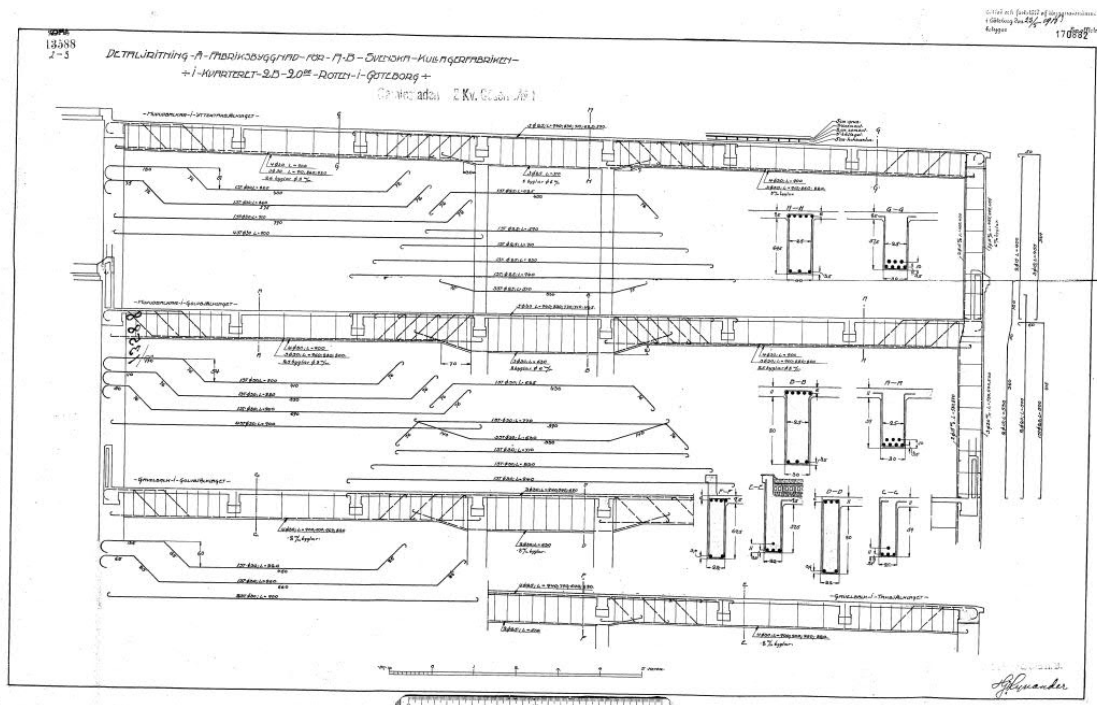
Byggnadens stomme och fasader bedöms av Sweco vara genomgående förorenad tillsammans med fyllnadsmassor och lera under byggnaden.

Figur 2. Sektion, betongstomme, bjälklag, pelare balk.

En sanering av betongkonstruktioner över mark innebär att större delen av byggnaden måste rivas. Sanering av konstruktioner i mark och marken under byggnaden bedöms inte kunna utföras utan att ovanförliggande byggnadselement rivs. Figur 1 visar en plan och sektionsritning av byggnadens grundläggning, omfattning av pålfundament och pålar. Figur 2 visar en sektion på den armerade betongstommen som för sin tid var mycket avancerad. Byggnadens stomme över och under mark bedöms inte kunna saneras utan att dess bärförmåga helt förloras.

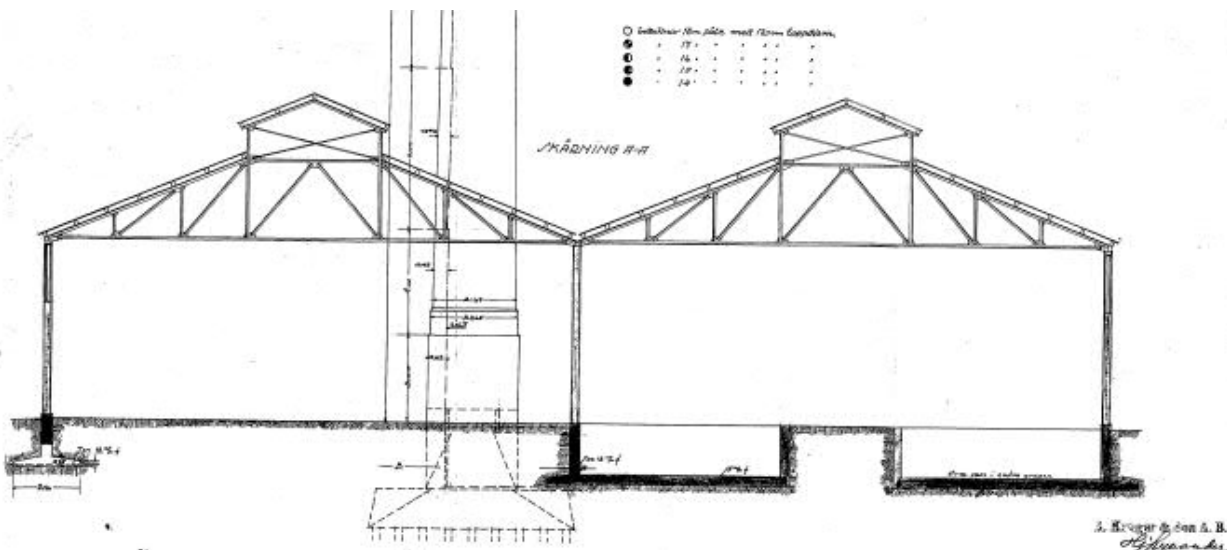
Tillbyggnaden mot söder, 1975, är byggd i platsgjuten-/prefabricerad betong, stål och limträ runt år 1975. Byggnaden är undermåligt kompensationsgrundlagd direkt i mark utan pålar varför stora och sneda sättningar uppstått. Tillbyggnadens grundläggning ligger cirka 2 meter under den intilliggande äldre delen vilket försvårar saneringen. Det fribärande bjälklaget över mark är underdimensionerat och uppvisar strukturella problem med svikt och vibrationer. Eftersom byggnaden är starkt förorenad i fribärande och plattgrundlagda konstruktioner tillsammans med

Figur 3. Huvudsektion genom VF110. Byggnaden är grundlagd direkt i mark. Det finns ett gammalt skorstensfundament relativt centralt i byggnaden, djupt grundlagt på pålar.

underliggande mark så bedöms byggnaden inte kunna saneras utan att bärande konstruktionselement, vertikala och horisontella måste rivas

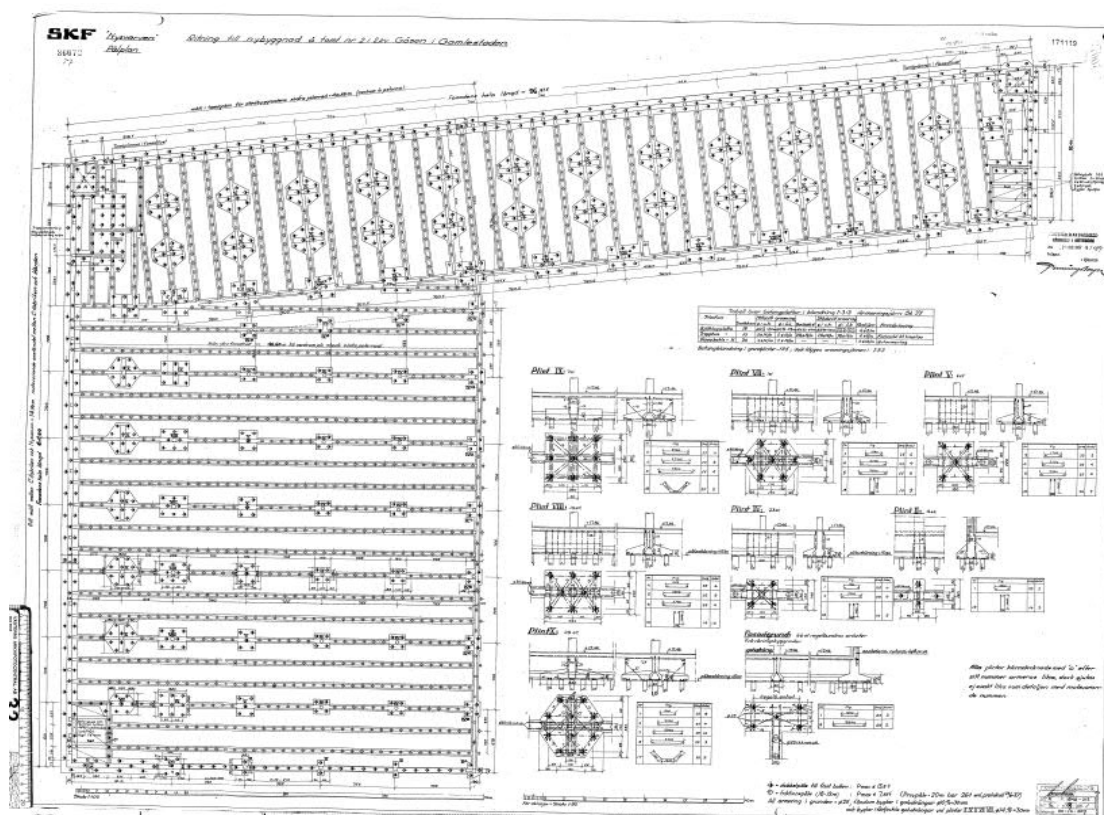
Bjälklag och väggar är förorenade i samtliga plan. Byggnadens stomme, bjälklag, hela källaren, golv, rännor och gropar bedöms av Sweco vara genomgående förorenade tillsammans med mark ned till 0,5 meter under byggnaden, ställvis djupare.

Figur 4. Svarv 1. Planritning över grundläggning, pålar fundament och balkar.

En sanering av byggnaden skulle innebära rivning av större delen av maskin- och källarplan inklusive stor del av byggnadens grundläggning vilket inte lämnar mycket kvar av byggnadsstommen. Byggnaderna kan inte saneras utan att rivs i sin helhet. Figur 4 visar en plan av byggnadens kraftiga grundläggning med pålar och pålfundament vilka är förorenade. En huvudsektion genom byggnaden visas också, figur 4b. Observera de djupa grundsulorna som byggts för att kompensera för en låg grundvattennivå. Eventuella föroreningar på grundvattenytan finns på denna nivå. Figur 5 visar grundkonstruktionen på Svarv 2 och dess anslutningar till Svarv 1, en komplicerad och djup grundläggning genomgående förorenad enligt SWECO.

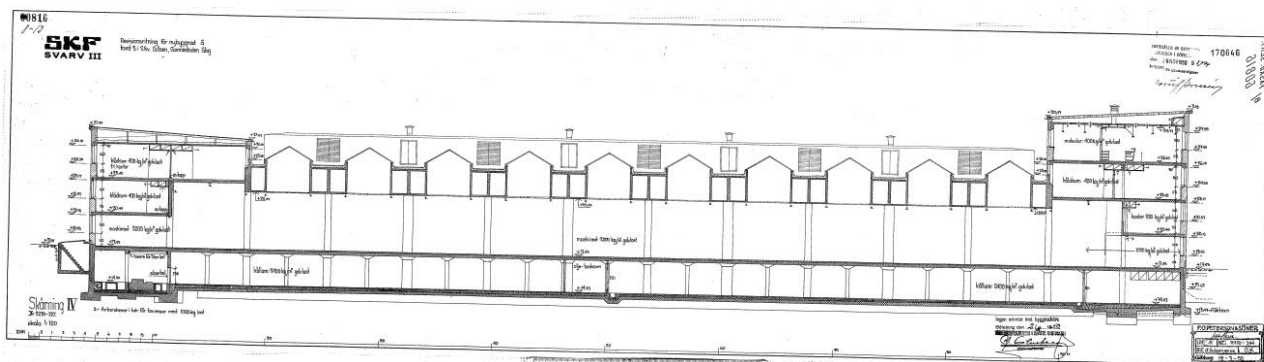
Figur 6. Svarv 3, huvudsektion genom byggnaden från norr till söder. Pågrundläggningen redovisas ej med på ritningen.

Bjälklag, rännor, gropar, pelare och väggar i källaren bedöms av Sweco vara genomgående förorenade tillsammans med mark ned till 0,5 meter under byggnaden, ställvis djupare.

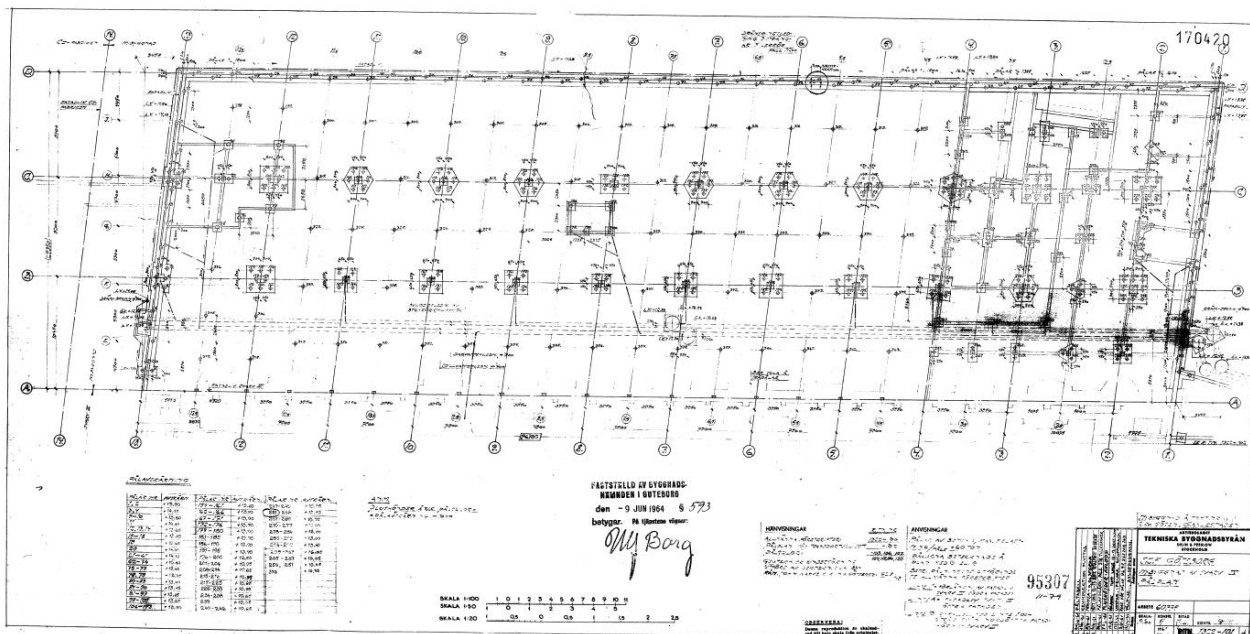
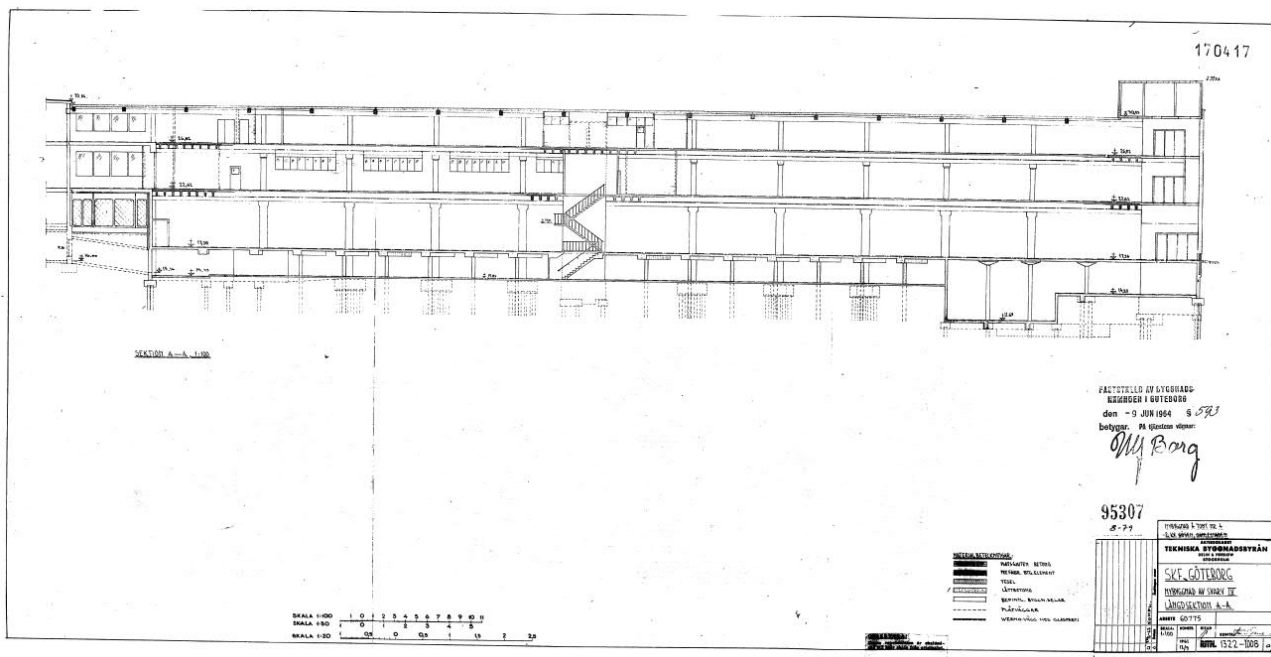
Finsats och delar av bjälklaget i källaren tillsammans med samtliga kulvertar bedöms av Sweco vara genomgående förorenade tillsammans med mark ned till 0,5 meter under byggnaden, ställvis djupare. Även delar av bjälklaget i markplan bedöms vara genomgående förorenat.

Figur 7. Pålplan och längdsektion genom Svarv 4.

Sanering av byggnaden och underliggande mark kan inte genomföras utan att stora delar av byggnadens stomme, källarbjälklag, gropar, rännor, kulvertar, pålfundament, pelare, väggar i källaren rivs.

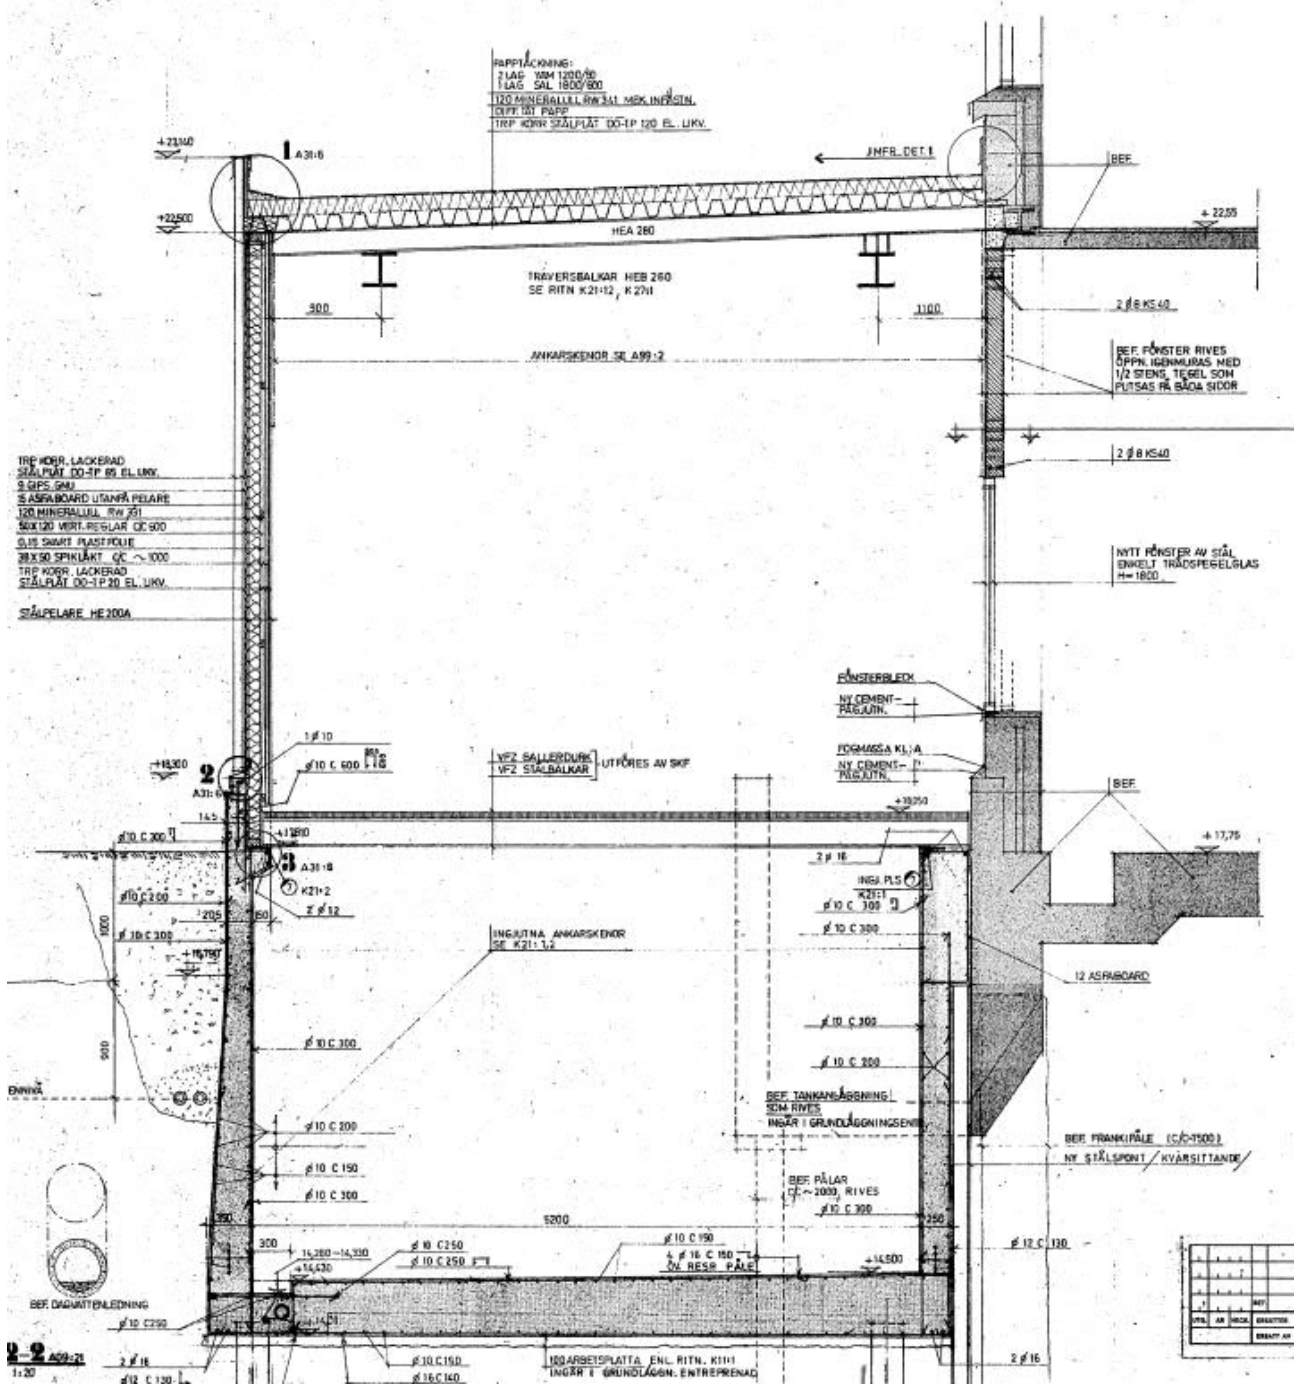
Undersökningar utförda av Sweco visar att både den äldre och yngre delen byggnaden genomgående är förorenad av verksamhetsrelaterade föroreningar som i vissa fall trängt långt in i byggnadens konstruktion. Även marken under byggnaden bedöms till stora delar vara förorenad och behöver schaktas ur.

Sanering av C-fabriken och underliggande mark kan inte genomföras utan att stora delar av byggnadens stomme, källarbjälklag, gropar, rännor, kulvertar, pålfundament, pelare, väggar i källaren rivs. Åtgärderna kommer att påverka byggnaden i stor omfattning att dess bärförmåga och stadga förloras.
