# Samlokalisering Göteborg Vatten, Alelyckan

Markmiljö

2012-10-15

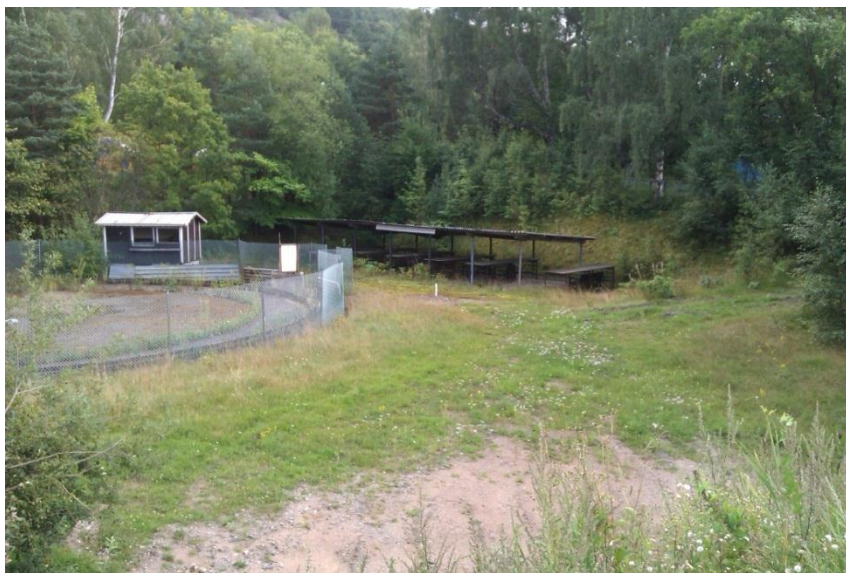
**Figur 3.** Foto över modellbilbanan i områdets nordvästra del.

Det är något oklart hur framdriften av modellbilarna skett men det kan inte uteslutas att någon form av petroleumprodukter kan ha använts.

Ingen större verksamhet har skett på modellbilbanan under de senare åren. Med planerad bebyggelse av området kommer anläggningen behöva tas bort.

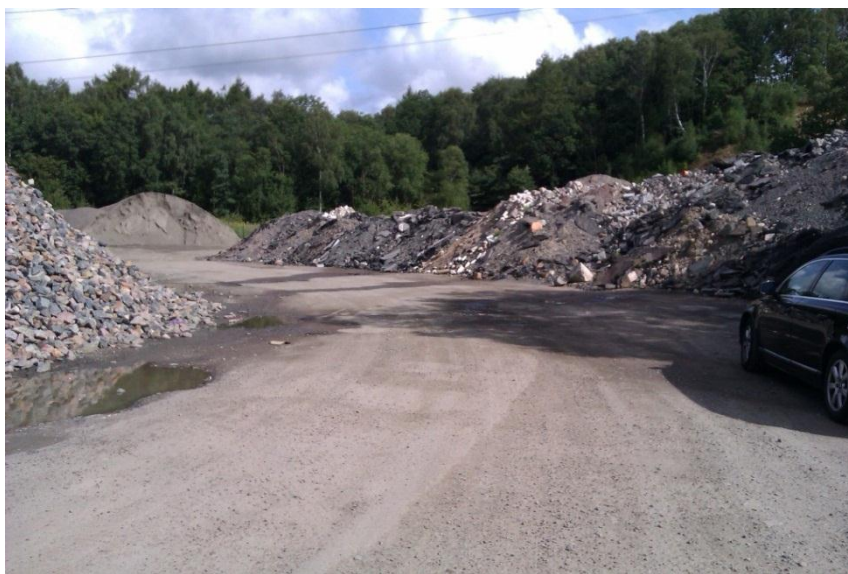
I norra delen av området finns en yta som sedan 1990-talet använts som ett upplagsområde för schaktmassor, se **Figur 4**. Dessa massor kommer från olika markarbeten i samband med vattenläckor i Göteborg. Enligt personalen på Alelyckan så tas alltid en kontakt med kommunens miljö och hälsa för att få reda på om dessa massor kan vara förorenade. Ingen provtagning eller annan miljökontroll utförs dock på massorna innan de läggs upp på upplaget.

**Figur 4.** Foto över upplagsytan för massor i nordvästra delen av området.

Massorna i högar på upplaget har ej provtagits då dessa flyttas runt och byts ut beroende på vilka vattenledningsarbeten som utförs runt om i Göteborg. Innan några markarbeten företas inom aktuellt område bör kompletterande undersökning utföras på upplagda massor inom området.

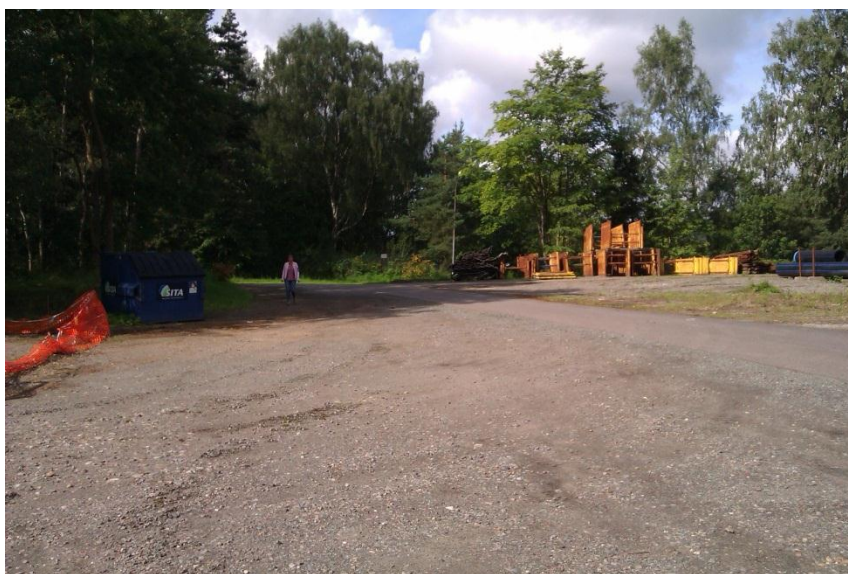
I områdets östra del (punkt 5 och 6) täcks markytan av sten- och asfaltskross ner till 0,3-0,4 meters djup under markytan, se **Figur 5**. Under detta lager återfanns isälvsmaterial ner till 3 minst meters djup i punkt 5 respektive minst 2,5 meters djup i punkt 6 där skruvborren stoppade mot block eller sten. Slagsondering utfördes i punkt 6 ner till 21,5 meters djup utan att finna berg. För vidare detaljer runt resultaten av slagsonderingarna hänvisas till geotekniskt PM.

**Figur 5.** Yta med sten- och asfaltskross i områdets östra del.

I östra delen av området finns ett upplagsområde där markytan täcks av krossmaterial med inblandning av asfalt. Förhöjda halter av PAH med hög molekylvikt förekommer i mindre allvarlig halt i krossmassorna. Krossmaterialet underlagras av isälvsmaterial på 0,3 meters djup.

Massor som skall avlägsnas från den nordvästra delen av området samt ytliga krossmassor från östra delen av området skall klassas med avseende på föroreningsinnehåll och transporteras till godkänd mottagare. Transportör med erforderligt tillstånd skall anlitas för transport. Då föroreningshalterna i massorna vid de tänkta schaktdjupen är tämligen låga kan återanvändning av massorna eventuellt komma ifråga. En sådan hantering kräver dock dokumentation och tillstånd från fastighetsägare och tillsynsmyndighet.

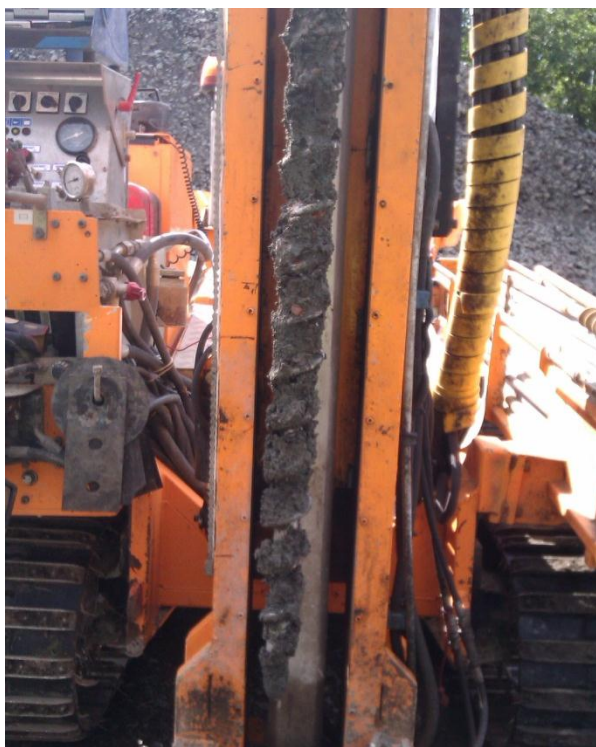
underlagras av fyllnadsmassor bestående av sand, grus, lera, tegel och stenkross, se **Figur 6**. Fyllnadsmassorna underlagrades i punkt 1 av sand vid 3,4 meters djup. I punkt 3 återfanns lera vid 3,6 meters djup. Leran bedömdes inte vara avsatt på platsen utan utgöra en del av fyllnadsmassorna. I punkt 3 kunde en gödselliknande lukt kännas på 3,0-3,6 meters djup. Inget grundvatten observerades inom detta delområde.

**Figur 6.** Skruvprovtagning i fyllnadsmassor i punkt 3.

I prover från punkt 1 och 3 i upplagsytan överskreds riktvärdet för KM för PAH i 8 av 9 analyserade prover. I 7 av dessa 8 fall låg halten PAH med hög molekylvikt strax över KM medan halten i 1 av de 8 fallen låg strax under MKM för PAH med medelhög molekylvikt. I två prover från upplagsytan låg halten alifater C16-C35 strax över KM. I provet från krossmaterialet i områdets östra del i punkt 6 påvisades halter över riktvärdet för KM för PAH med hög molekylvikt.

Enligt Naturvårdsverkets riktlinjer för tillståndsbedömning klassas halten av PAH med hög molekylvikt i punkt 3 på 3,6-4 meters djup som måttligt allvarlig. Även förhöjda halter av PAH med medelhög molekylvikt, tyngre alifater samt tungmetaller (kadmium, nickel, bly och zink) förekommer i mindre allvarlig halt i massorna. Fyllnadsmassorna bedöms underlagras av naturliga jordlager på omkring 4 meters djup.

Sammantaget bedöms större delen av området, den södra och östra delen, inte innehålla några betydande föroreningar. Fyllnadsmassorna i den nordvästra delen bedöms innehålla förhöjda halter i varierande omfattning mellan mindre allvarlig och måttligt allvarlig halt ner till naturliga marklager. Innan några markarbeten företas inom detta område bör fyllnadsmassorna undersökas vidare med förtätad provtagning och laboratorieanalys.
