Datum  
2017-05-17  
Projekt-ID  
738278

Kund  
Calles Bygg AB

## Bergtekniskt utlåtande, Ärlegatan

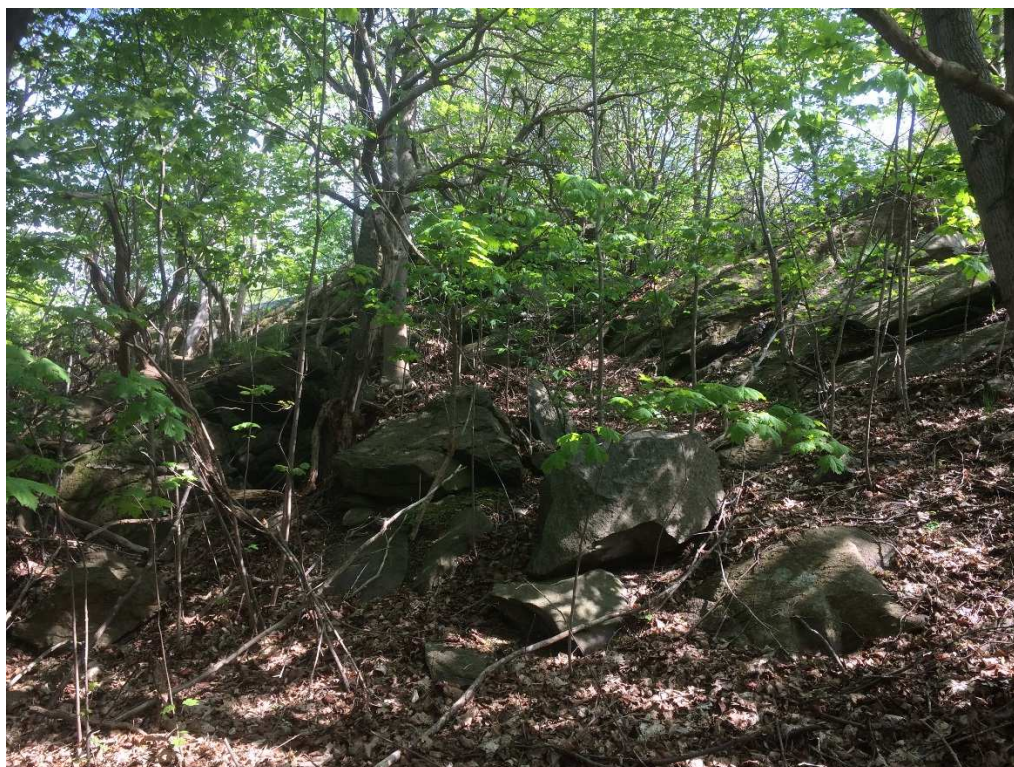
Området är starkt kuperat och bevuxet av träd och buskar. Berggrunden är delvis uppsprucken i block/skivor med en kantlängd på 20-60 cm. I den norra delen förekommer ställvis lösa block som anses ligga stabilt, se Figur 2. Ingen svaghetszon observerades inom området.

Figur 2 Bild på lösa block i delområde 3 norra del

Vid bergschakt i den norra delen av delområde 3 bör krönbultning användas vid sprängning för att förhindra att block/skivor som tillhör sprickgrupp 1 glider ut.

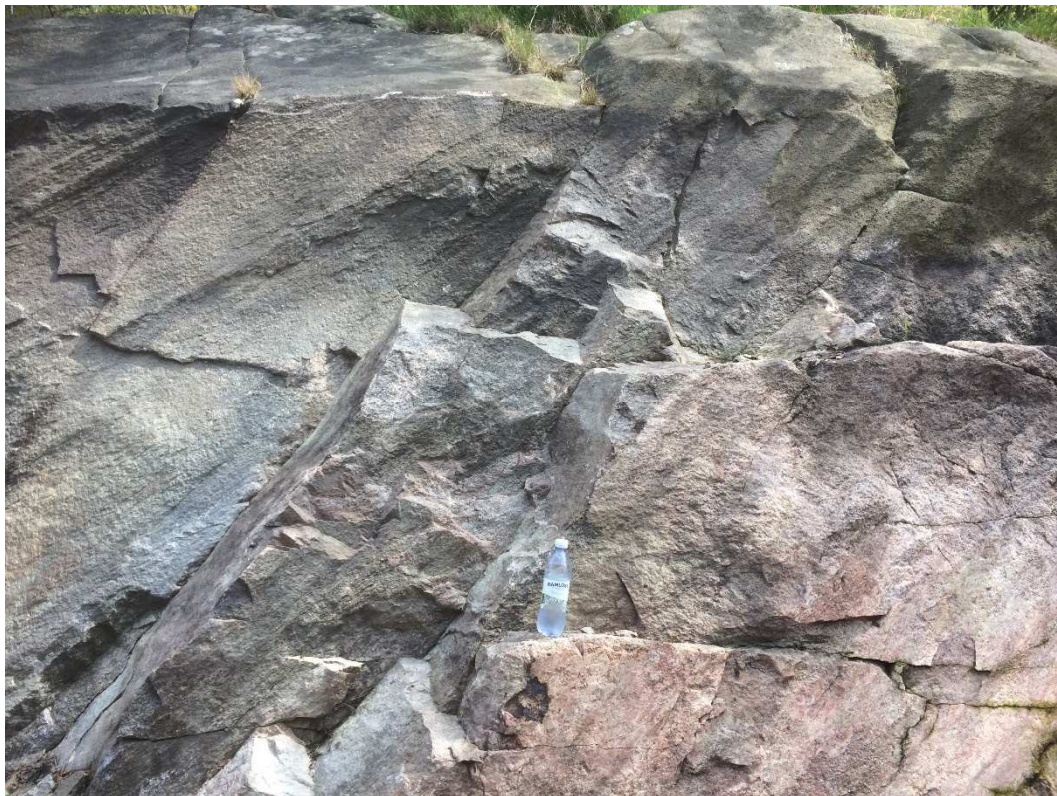
Bergets beskaffenhet är god och endast någon enstaka spricka är vattenförande. I områdets södra del förekommer en nyrensad bergslänt som ger en tydlig och representativ bild av berget, se Figur 3.

*Figur 3 Nyrensad bergslänt i delområde 3 södra del*

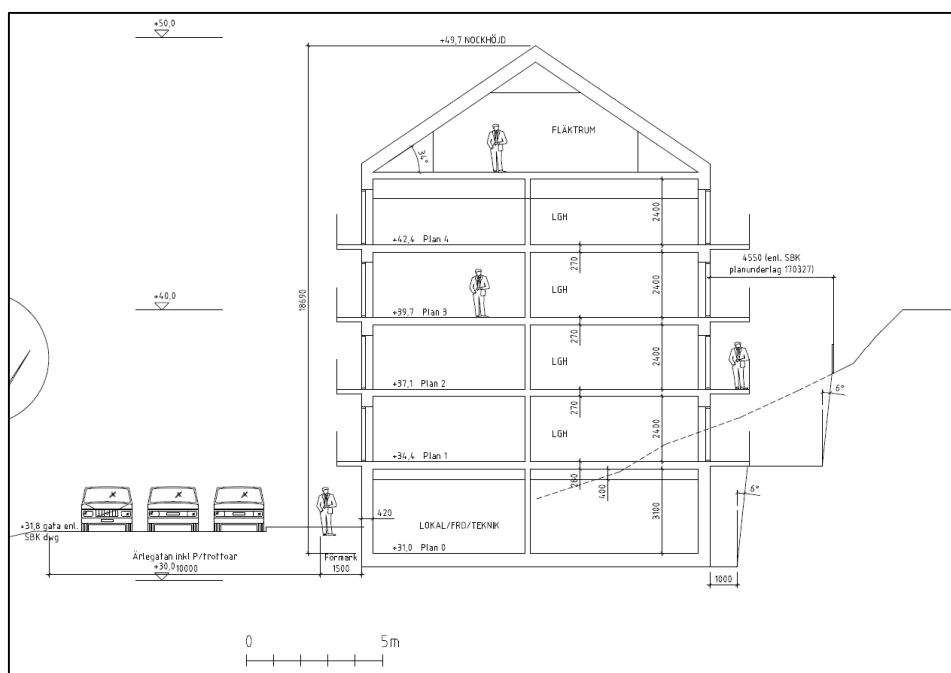
Inom det aktuella området planeras byggnation av lägenhetshus. Fastigheterna kommer att grundläggas på berg vilket kommer att schaktas bort genom sprängning. För att ta en mindre del mark i anspråk så har släntlutningen i anslutning till planområdesgränsen lagt till 10:1 (6%). Se Figur 4 för illustration. Ur ett bergtekniskt perspektiv så anses detta inte vara några problem då bergets beskaffenhet är god.

Figur 4 Bergschakt vid norra gaveln i delområde 3.
