FASTIGHETSKONTORET, GÖTEBORGS STAD

Detaljplan för bostäder vid Ärlegatan Geoteknisk utredning

UPPDRAGSNUMMER 2305 516

PM GEOTEKNIK

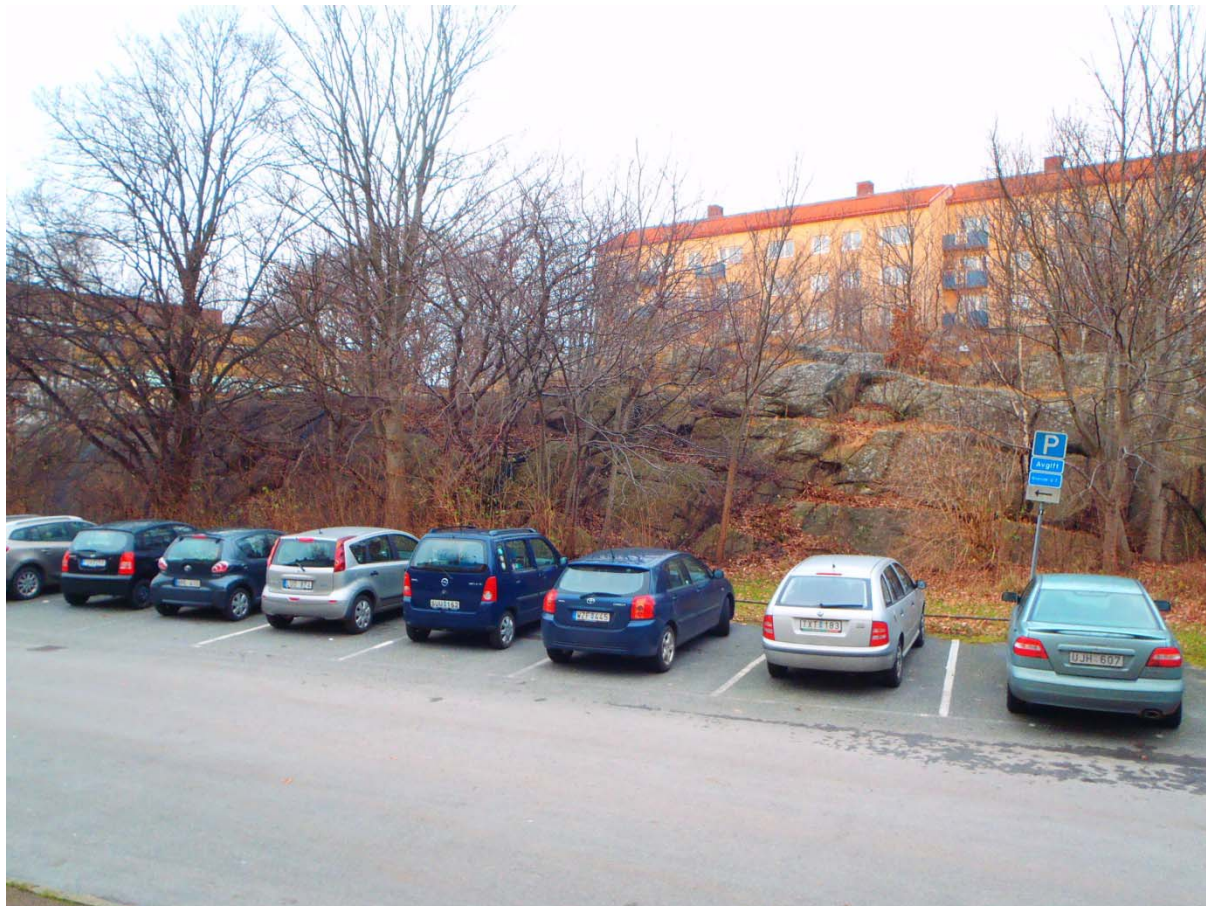
Befintliga bergslänter bedöms idag huvudsakligen vara stabila. I delområde 2 bildar sprickplan ur sprickgrupp 1 en stabil naturlig släntyta mot parkeringen längs Ärlegatan (se Foto 1 och 2, Bilaga 1). I den södra delen av delområde 3 är berggrunden relativt sprickfattig vilket ger stabila slänter.

Foto 1. Delområde 2, vid parkeringen längs Ärlegatan. Bilden är tagen mot öster. Bergslänten definieras av sprickor i sprickgrupp 1 och är idag stabil.

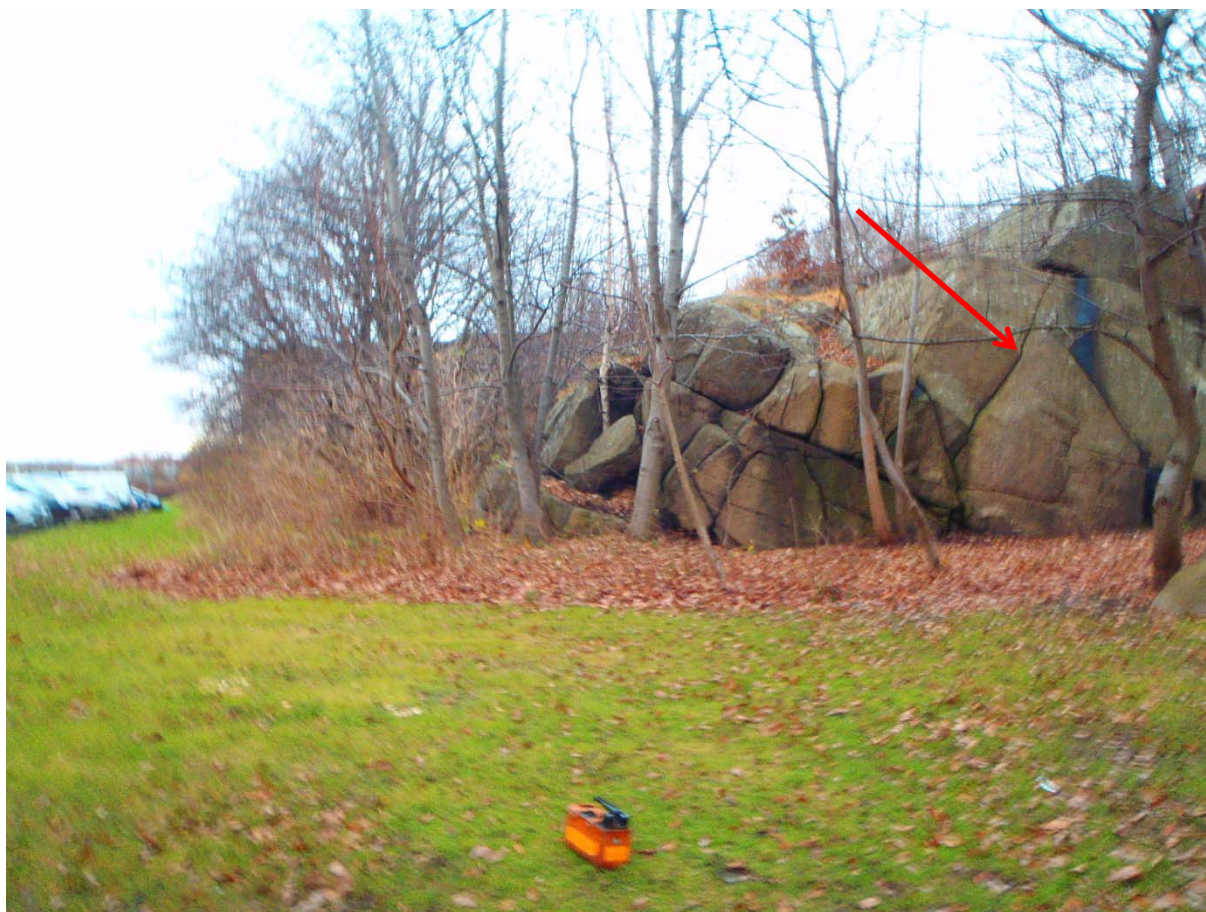
Foto 2. Delområde 2, bergslänten längs Ärlegatan sedd från söder. Bilden är tagen mot norr. Sprickor i sprickgrupp 1 bildar den stabila naturliga slänten. Pilen pekar på en sådan spricka. Vid bergschakt anpassas släntlutningar företrädesvis till dessa sprickplan.

Vid eventuell bergschakt i delområde 2 samt i den norra delen av delområde 3 rekommenderas att släntlutningar anpassas till spricklutningar i sprickgrupp 1 (60° ut mot Ärlegatan). Befintliga naturliga slänter definieras av denna sprickgrupp. Alternativt utförs förförstärkning längs släntkrön för att förhindra utglidning av block/skivor i sprickgrupp 1. I övrigt bedöms inga stabilitetshöjande åtgärder inför bergschakt vara nödvändiga.

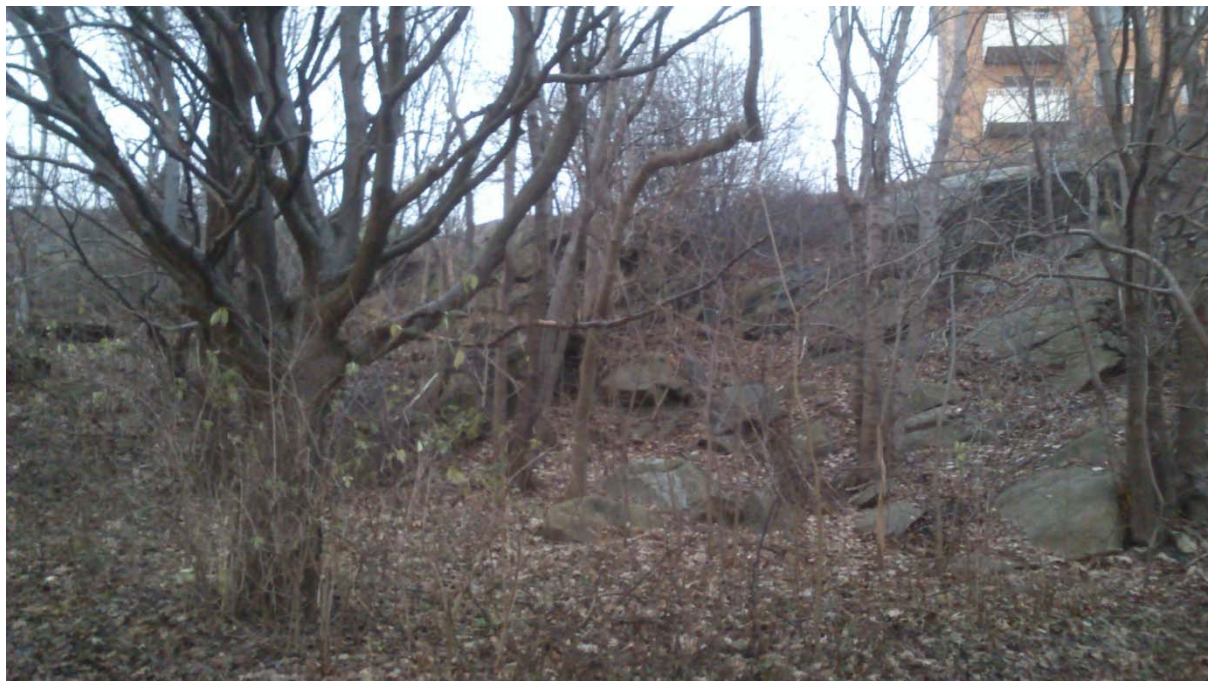
I den norra delen av delområde 3 är berggrunden delvis uppsprucken i block/skivor med kantlängd 20-60 cm. I jordslänten nedanför förekommer även lösblock (se Foto 3, Bilaga 1). Bergslänten bedöms dock idag vara stabil. Se Bilaga 2 Planritning, bergteknisk utredning, markering 3.

Foto 3. Delområde 3, norra delen. Bilden är tagen mot öster. I jordslänten noteras ett flertal lösblock. Berggrunden är delvis uppsprucken. Bergslänten bedöms dock vara stabil idag.

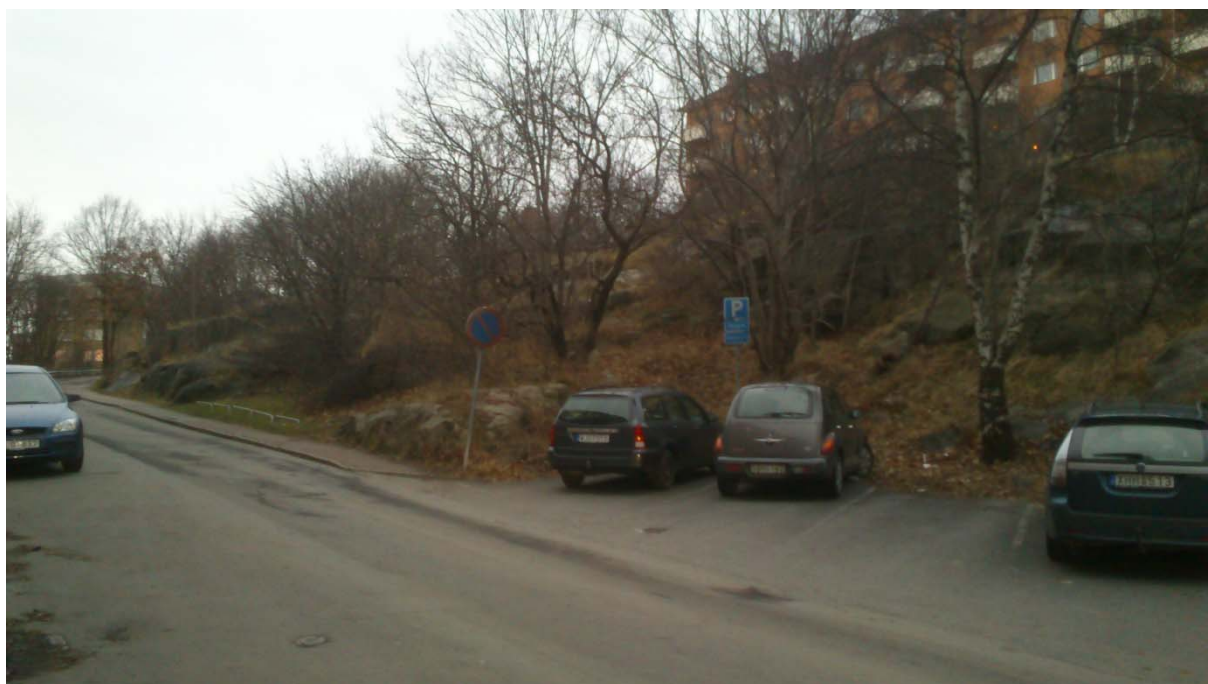
Foto 4. Delområde 3, norra delen. Bilden är tagen mot nordöst. Bergslänterna bedöms idag vara stabila.

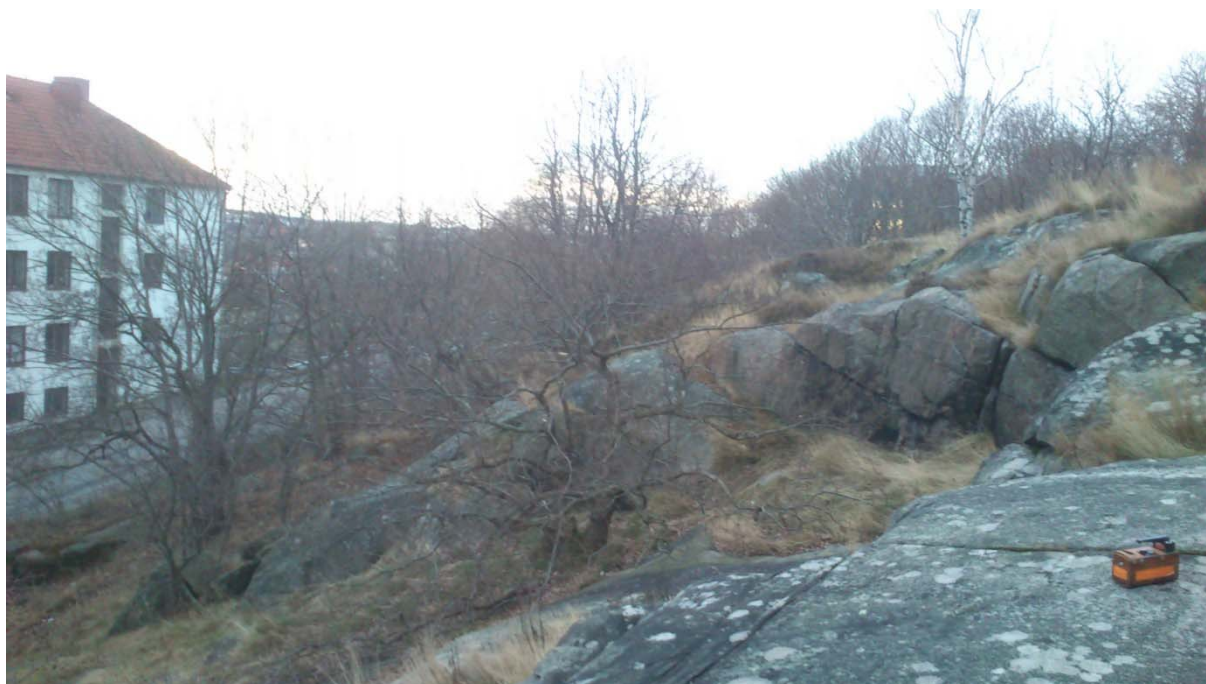
Foto 5. Delområde 3, ungefär mitt i området. Bilden är tagen mot norr. Sprickor i sprickgrupp 1 definierar slänterna som idag är stabila.

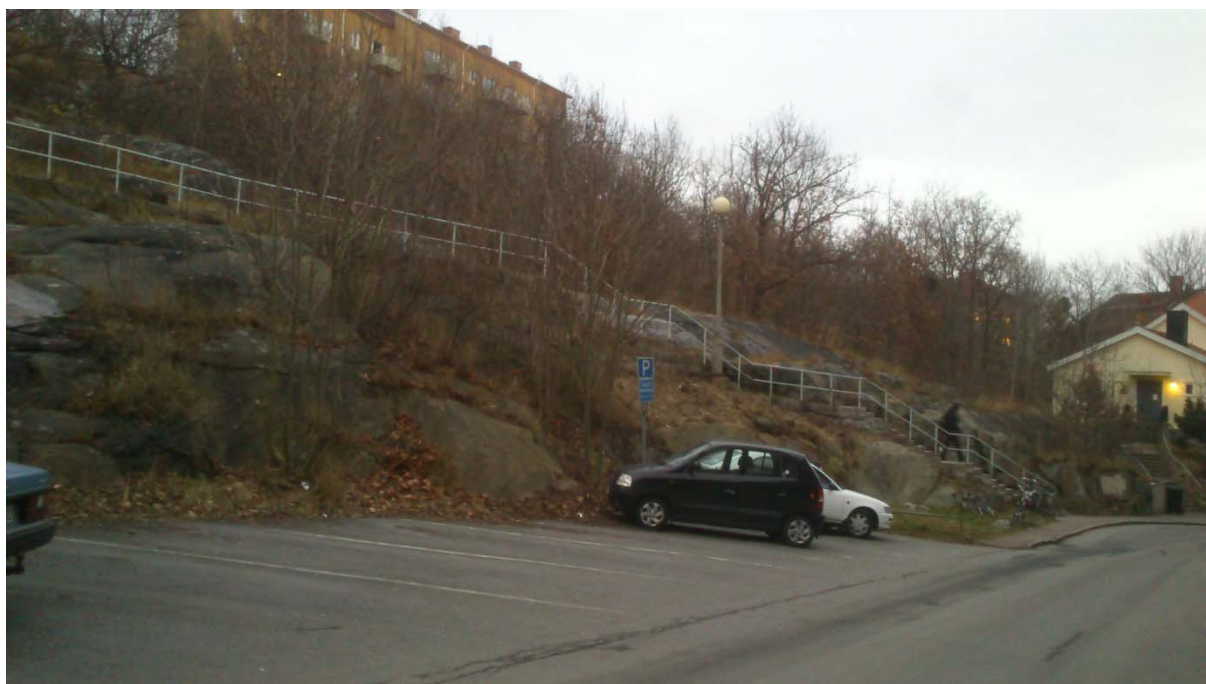
Foto 6. Delområde 3, södra delen. Bilden är tagen mot sydöst. Bergslänter och skärningar bedöms idag vara stabila.

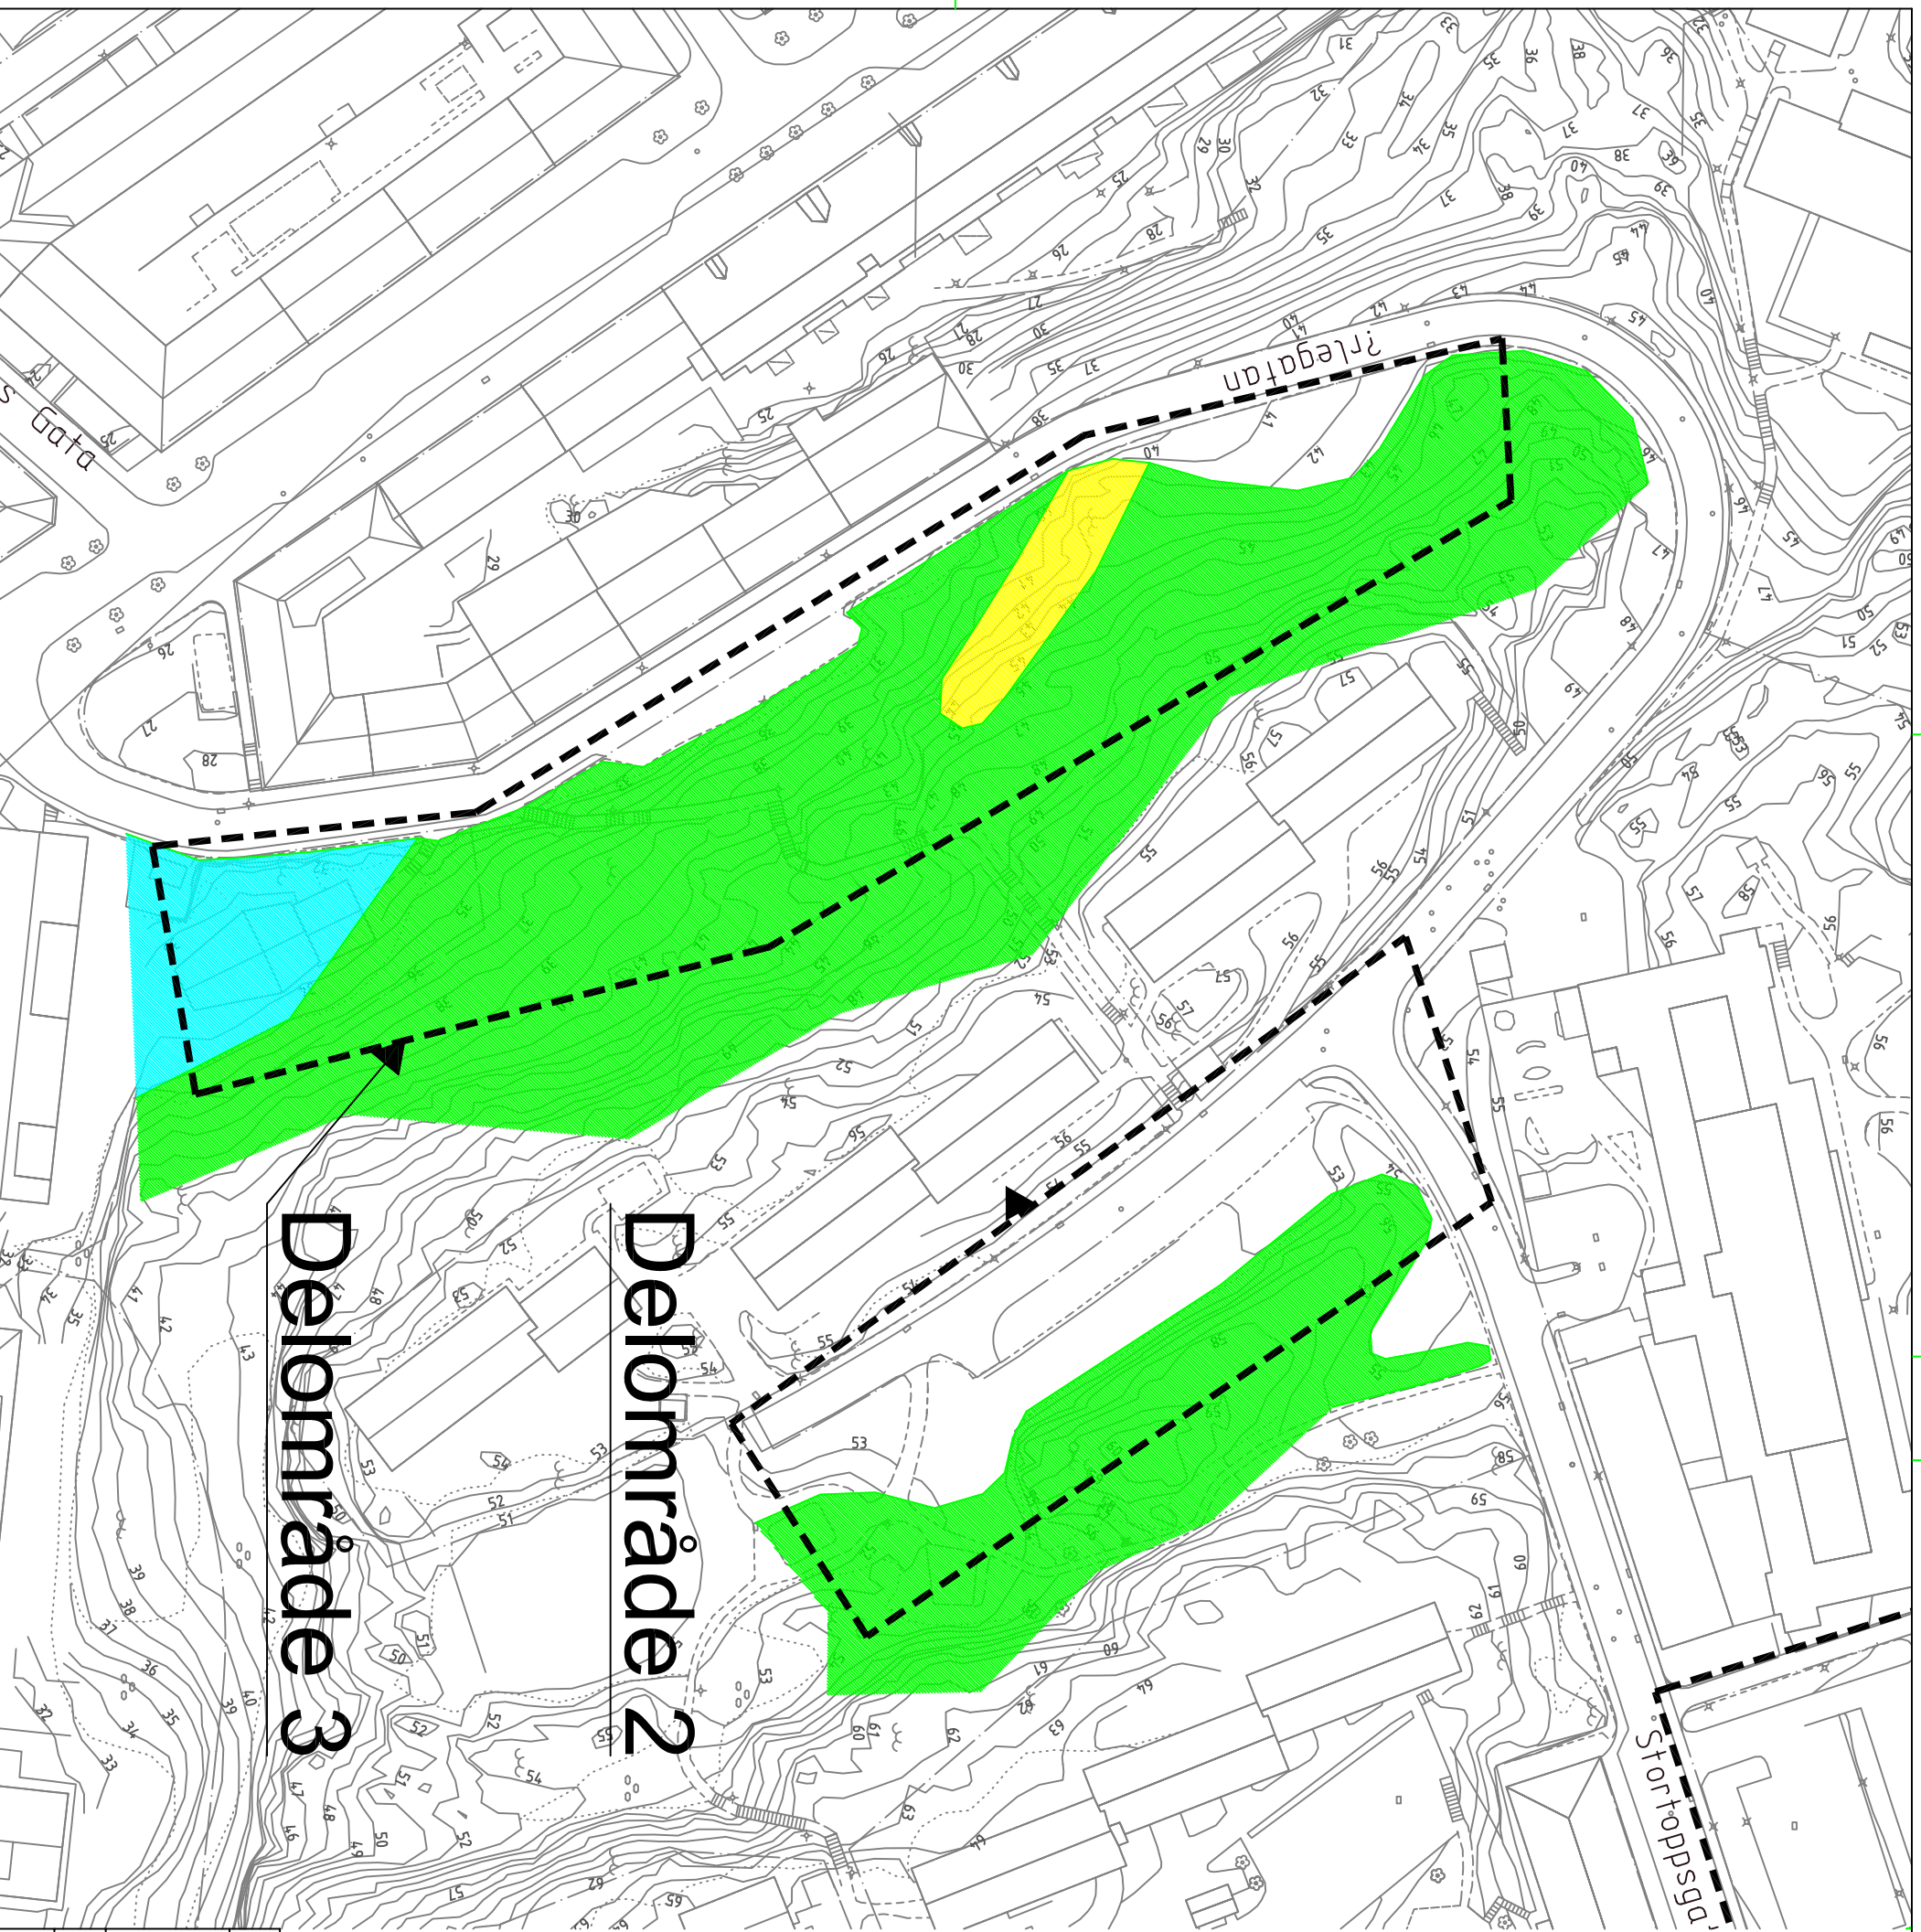
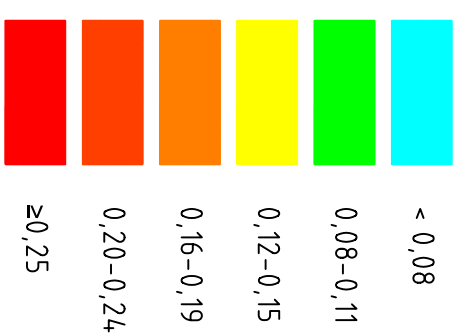
Uppmätta nivåer på total gammastrålning ligger i delområde 2 på 0,08-0,10 $\mu\text{Sv/h}$ och i delområde 3 på 0,06-0,12 $\mu\text{Sv/h}$. Inga punkter med mätvärde $\geq 0,15 \mu\text{Sv/h}$ noterades. Därför har mätning med gammaspektrometer ej utförts. Se Bilaga 3 Planritning, radonundersökning.

Mätresultaten visar på att berggrunden inom aktuellt undersökningsområde utgörs av **normalradonmark**.

På normalradonmark ska nykonstruerade byggnader vara **radonskyddande**, d.v.s. med en grundkonstruktion som inte ger uppenbara otätheter mot markluft. Till exempel bör rör genomföringar och kulvertintag i byggnadens bottenplatta och eventuella källarytterväggar tätas, eller åtgärder vidtagas som förhindrar att sprickor uppstår i golv och källarytterväggar på grund av sättningar eller andra rörelser. (Clavensjö B & Åkerblom G, 2004)

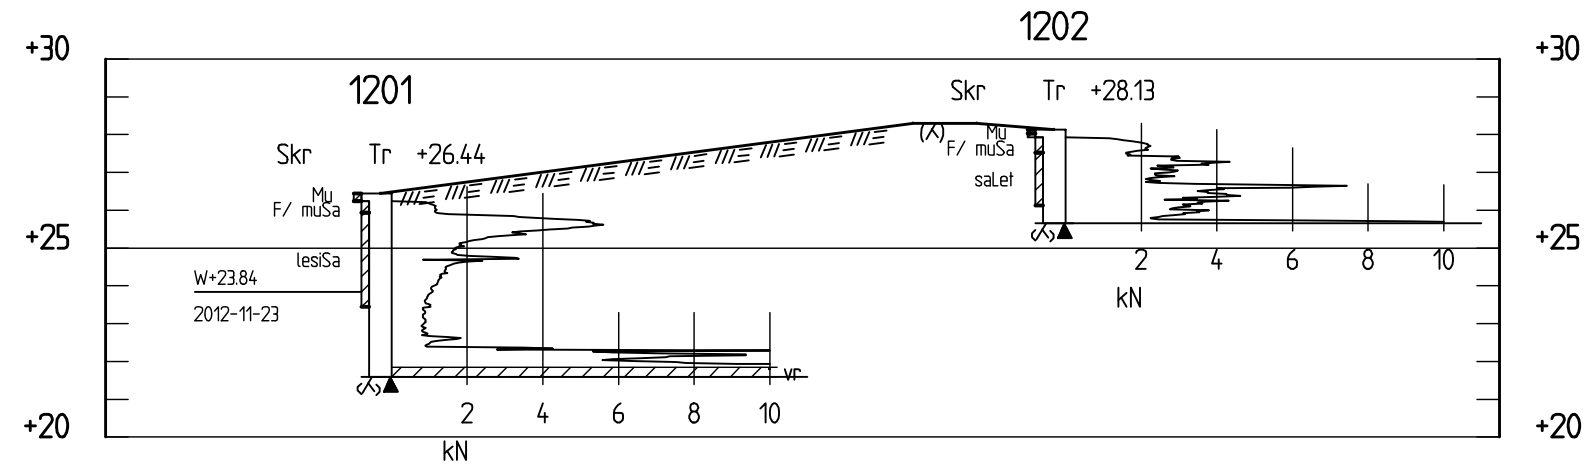
SEKTION A-A
1: 200

Sonderingarna visar att den naturliga jordlagerföljden utgörs av friktionsjord bestående av framför allt sand men även lerig siltig sand innan berget tar vid. Friktionsjordens mäktighet har konstaterats vara mellan 2,5-4,8 m vid korsningen mellan Slottskogsgatan och Ärlegatan. På den östra sidan av Ärlegatan (dvs. inom planområdet) utgörs marken av berg i dagen och fastmark.
