PM

Förorenad mark m m inom fastigheterna Gullbergsvass 5:17 & 5:23 Göteborgs stad

För:
Skanska Fastigheter Göteborg AB

Uppdrag: 1821-505
Version: 2
Upprättad: 2022-05-30

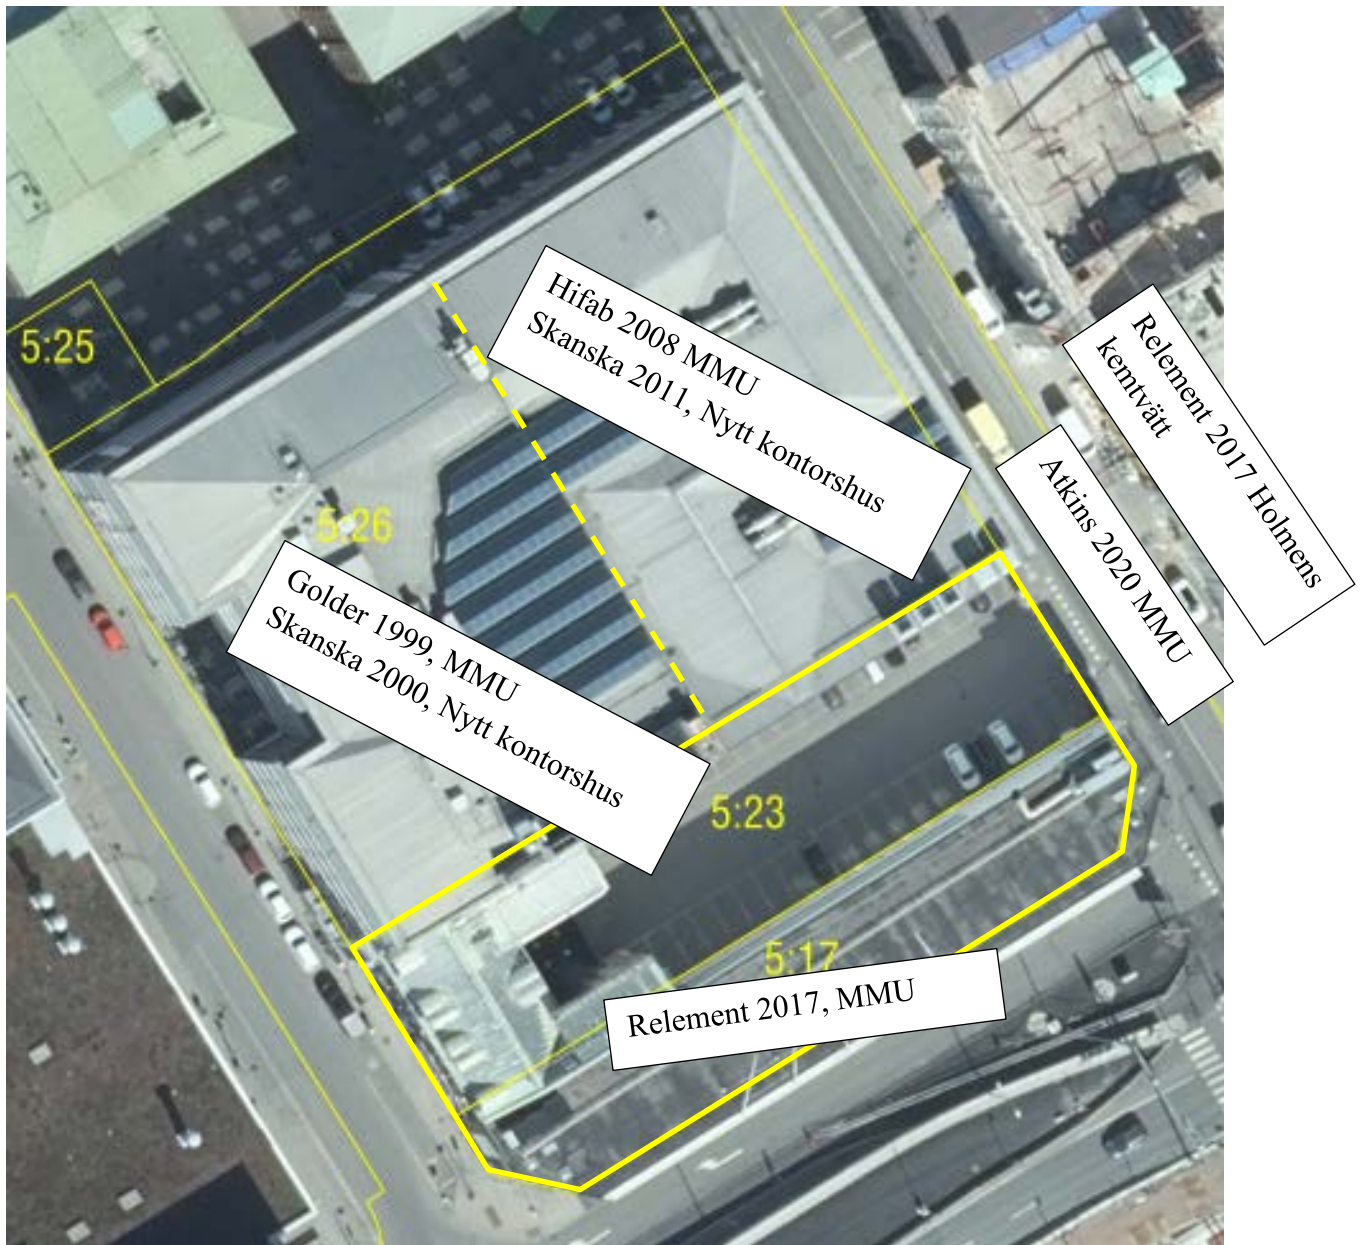
I samband med att kemtvätten på Kämpegatan nordost om aktuella fastigheter avvecklades 2017 genomfördes en miljöteknisk undersökning av flera medier. Lokala saneringsåtgärder vidtogs och uppföljande provtagningar i inomhusluft, betong och dagvatten genomfördes under ett halvår. Förorenad betong sanerades och en rännstensbrunn i Kämpegatan slamsögs. Åtgärderna hade god effekt och uppföljande provtagningar visade att halterna i inomhusluft i den f d kemtvätten sjönk och att halterna av klorerade lösningsmedel i dagvattnet i rännstensbrunnen i Kämpegatan sjönk med flera tiopotenser. Åtgärderna godkändes av miljöförvaltningen.

Figur 2. Genomförda miljötekniska undersökningar och åtgärder i närområdet. Sweco har dessutom tagits grundvattenprover i området.

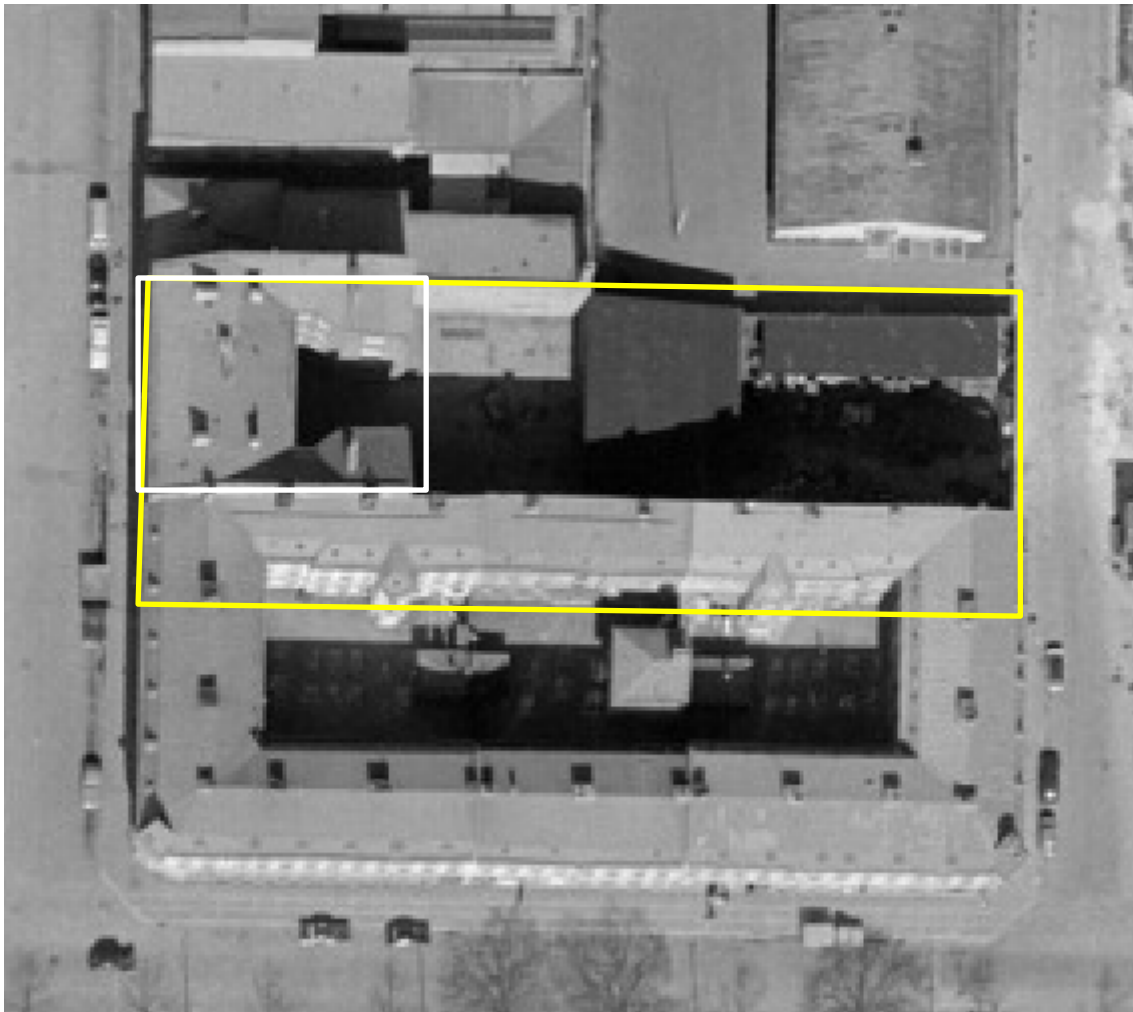
Figur 3 Flygbild från 1958 där landshövdingehuset i söder framgår. Befintlig kvarvarande byggnad på fastigheten Gullbergsvass 5:23 är markerad.

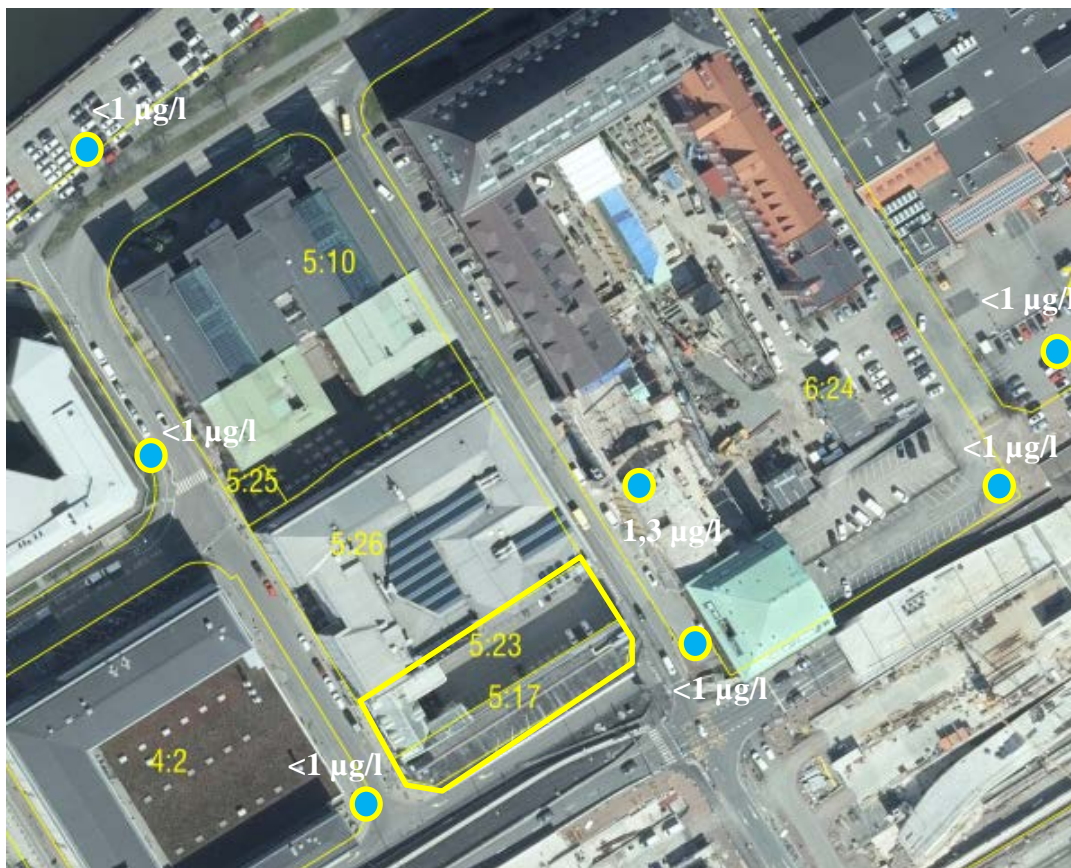
Klorerade lösningsmedel har inte påvisats alls i något grundvattenprov som tagits i området. Direkt under den sedan 2017 nedlagda Holmens kemtvätt har endast spår av klorerade lösningsmedel påvisats, 1,3 µg/l jämfört med gränsvärdet för dricksvatten som är 10 µg/l. Provtagningspunkternas lägen redovisas i **figur 4**.

Figur 4 Lokalisering av provtagningspunkter för klorerade lösningsmedel i grundvatten.
