# Historisk inventering

## avseende del av fastigheten 703:44, DP Falutorget

**För:**  
Göteborgs Stad

**Datum:** 2020-09-29

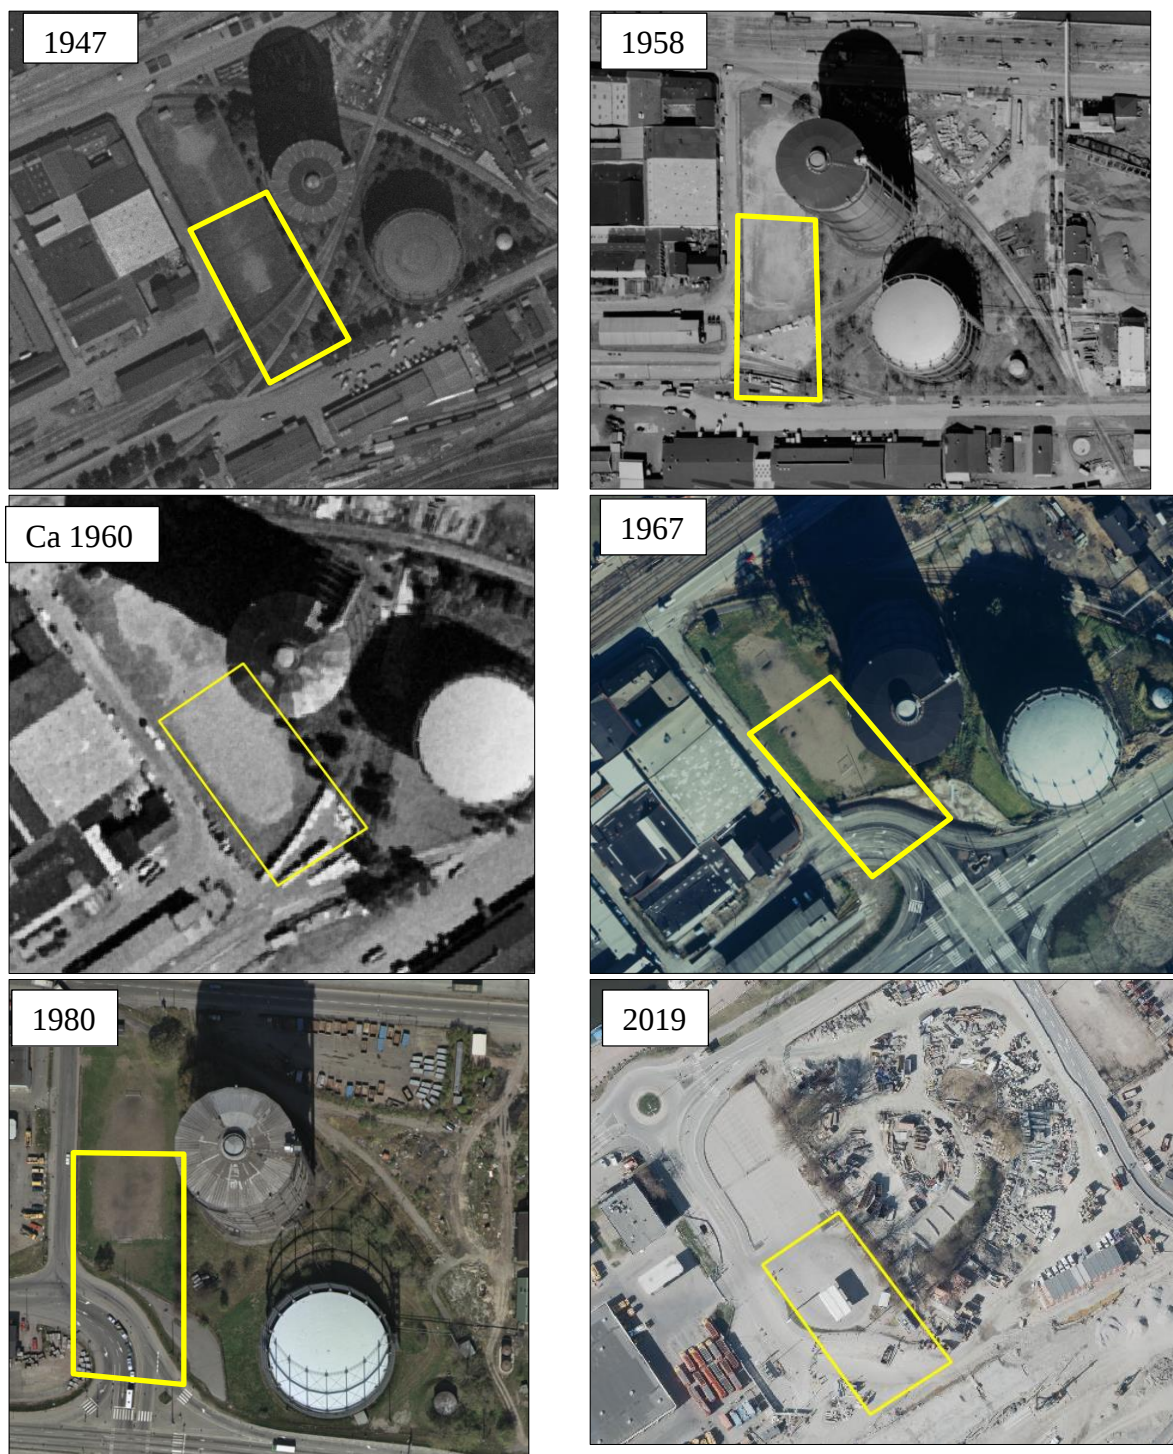
Bensinstationen byggdes 2005 och innan dess har ingen verksamhet förekommit på platsen, det ser ut som att ytan bestått till största del av en fotbollsplan redan från 1930-talet. Av äldre historiska flygbilder kan man se att det verkar finnas räls i områdets östra del. Vid 1967 är tågspåret överbyggt med väg. Gasklockorna precis öster om området har en lång industrihistoria, de fanns i området från slutet av 1800-talet fram till 1996 då våtgasklockan revs. Torrgasklockan revs under 2017.

Figur 3. Flygbilder från 1947 till nutid med aktuellt område ungefärligt markerat i gult.

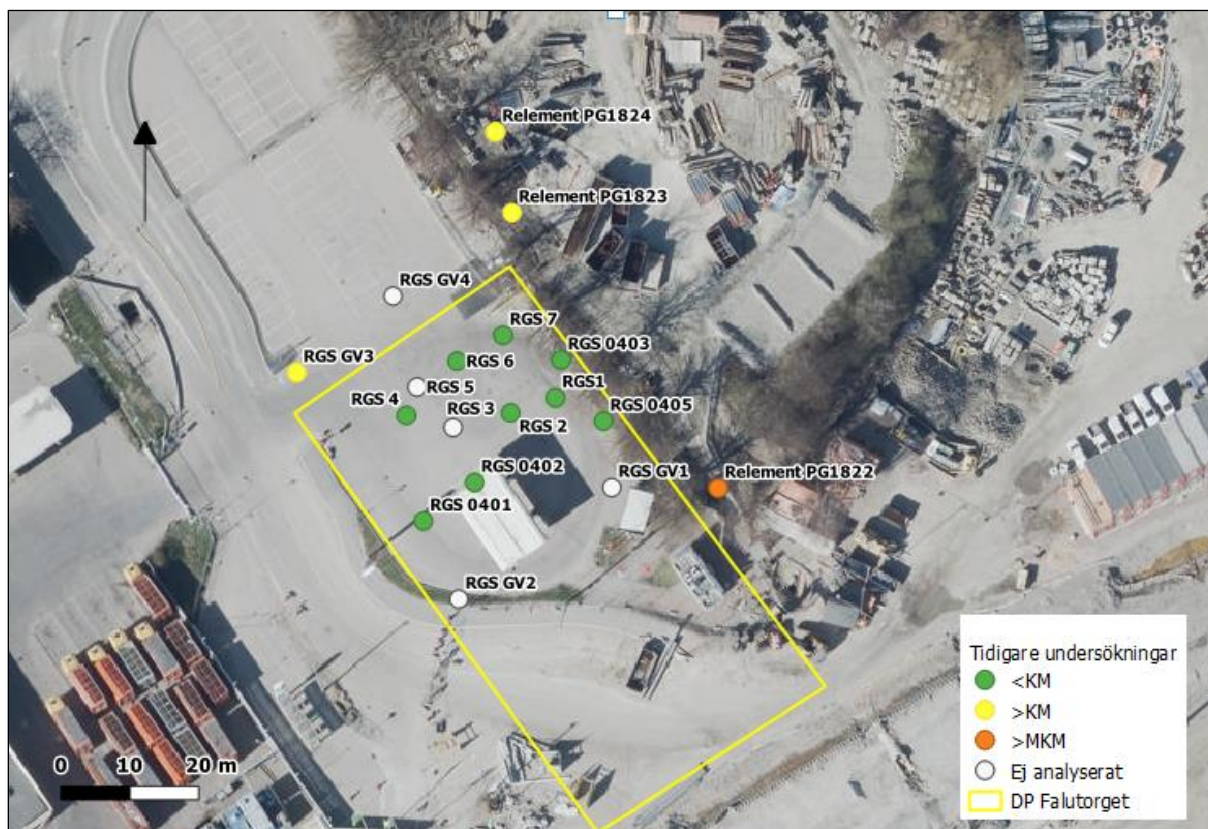
På Figur 4 nedan finns tidigare provpunkter markerade. I figuren finns även de närmst belägna provgruperna på gasklockan markerade.

Figur 4. Flygbild över Falutorget med tidigare provpunkter markerade.

Det finns inga resultat som tyder på att marken i området skulle vara nämnvärt påverkad av föroreningarna på gasklocketomten. I en närliggande provpunkt (Relement PG1822) har halter av tyngre PAH:er över MKM analyserats i fyllnadsmassor men dessa har inte påträffats inom aktuellt område. I närområdet till det aktuella markområdet har ingen flytande tjära påvisats i marken.
